# 항공기 준사고 조사 보고서

활주로에 무단 진입하여 다른 항공기와 충돌위험 발생  
중국남방항공

A319-132, B6039

청주공항 활주로 24R(유도로 B3에서 활주로 진입 지점)

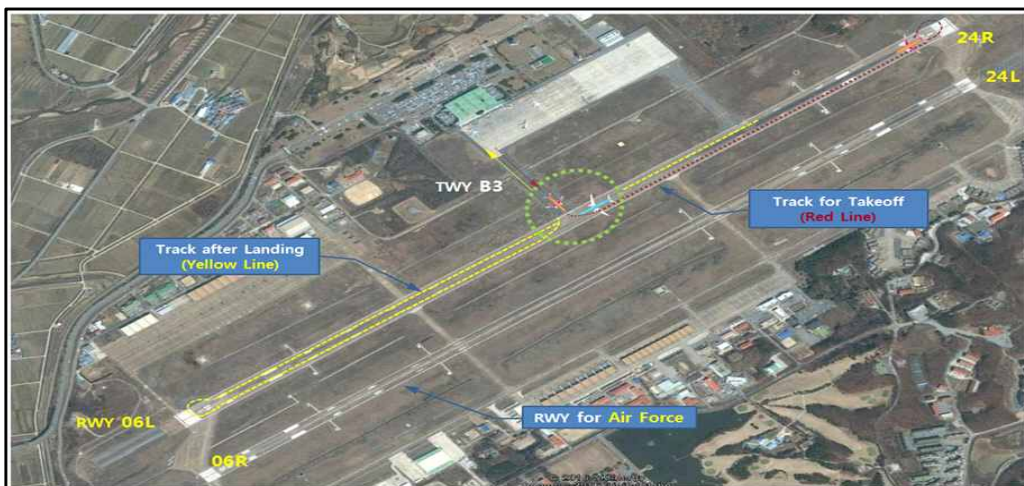
[그림 3] 활주로 무단 진입 상황도

B6039는 관제탑의 허가 없이 13:10:40에 활주로 진입정지선을 통과하여 사용 활주로에 진입하면서 활주로 24R의 이륙위치로 가기 위하여 13:10:56에 좌선회를 시작하였다. 사용 활주로 24R에 진입한 B6039 기장(PIC)은 착륙활주 중인 HL7786을 발견하고 13:11:02 급브레이크를 밟았으며 13:11:05.4에 정지하였다.

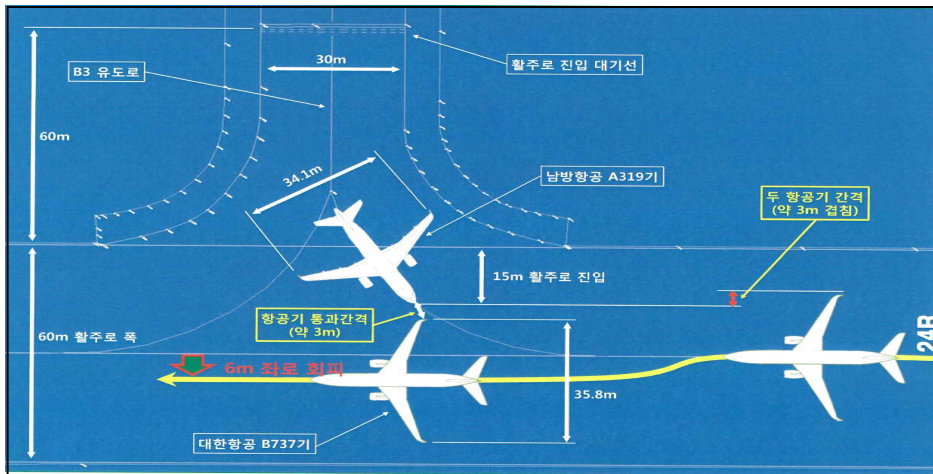
[그림 4] 두 항공기 간 근접조우 상황도

한편 HL7786은 13:10:53에 활주로 24R의 2,000ft 지점에 접지하여 착륙활주 중 약 4,100ft 지점을 통과할 때 활주로 중간지점인 유도도 B3에서 진입하는 B6039를 발견하고 13:11:04에 즉시 왼쪽으로 회피 조작하였다. HL7786이 회피 조작 당시의 대지속도는 96.5kts이었으며, 아래 [그림 3] 및 [그림 4]과 같이 HL7786이 13:11:08에 B6039 옆을 통과한 최소 근접거리는 3m이었다.

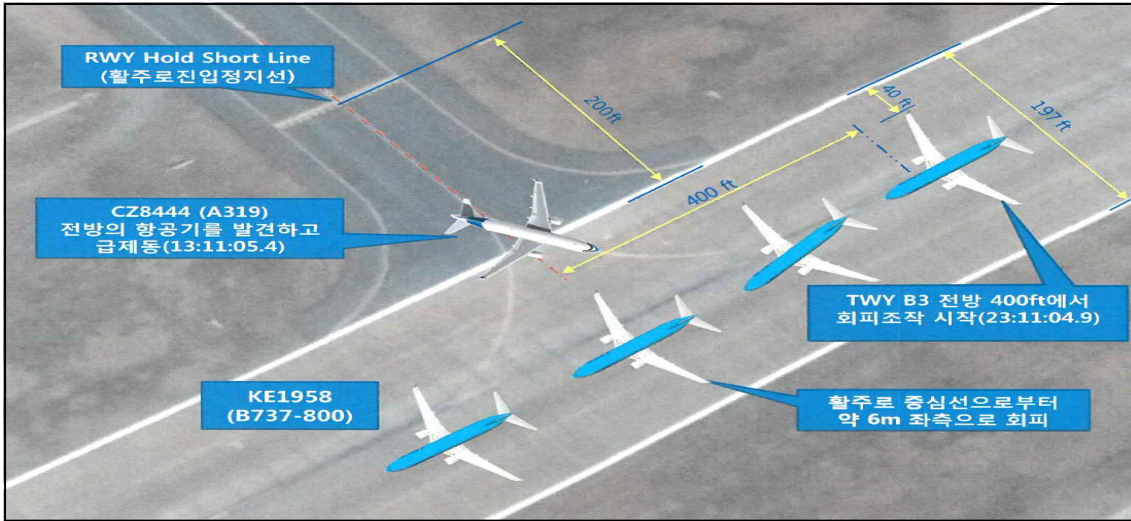
[그림 7] 근접조우 시의 상황도

HL7786과 중원접근관제소 그리고 청주관제탑 국지관제사, B6039와 청주관제탑 지상관제사 및 국지관제사와 교신<sup>51)</sup>한 주요내용은 아래 [표 5]와 같으며 HL7786과 B6039가 근접 조우한 상황은 아래 [그림 7]과 같다.

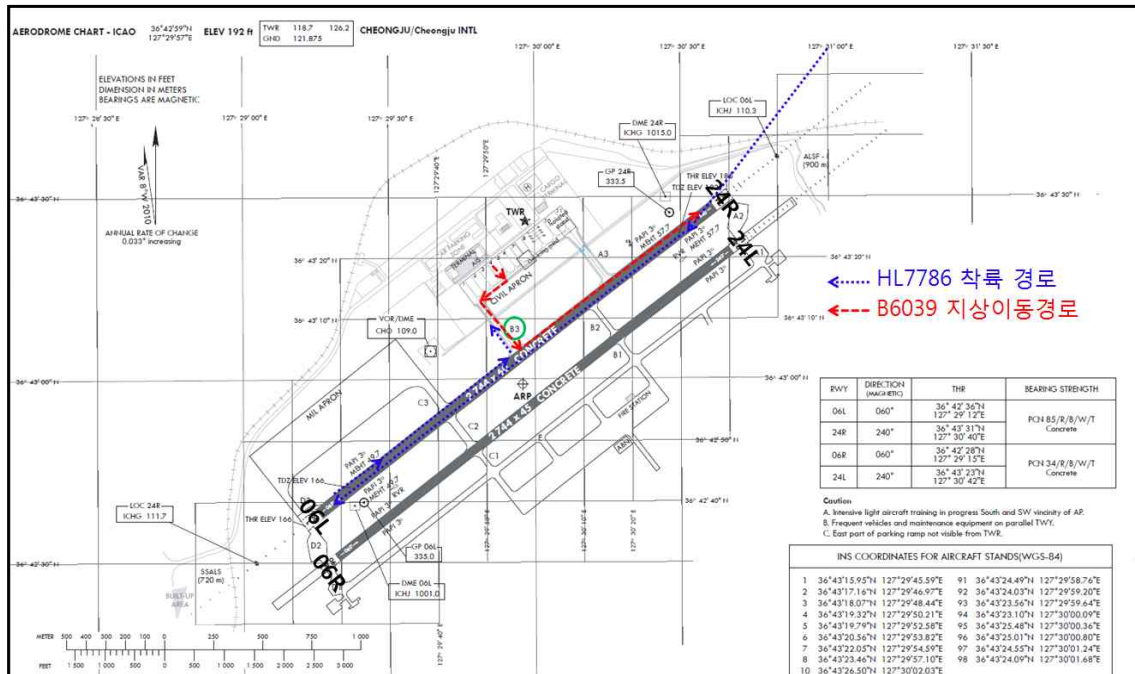
[그림 8] 청주공항 활주로 배치도 및 입출항 절차

B6039는 [그림 8]과 같이 민간 항공기 주기장에서 지상활주를 시작하여 중간 유도로 B3를 경유하여 활주로 24R의 중간으로 진입하게 되며 활주로진입 (taxi down) 전에 있는 활주로진입정지선에 정지하여 국지관제사의 진입허가를 받아야 한다. 국지관제사의 진입허가를 받아 활주로 24R의 이륙지점에 도착하여 180° 선회하여 이륙하도록 되어 있다.
