飛航安全調查委員會

航空器飛航事故 調查報告

威航航空公司 ZV252 班機

於巡航階段發生乘客行動電源冒煙起火

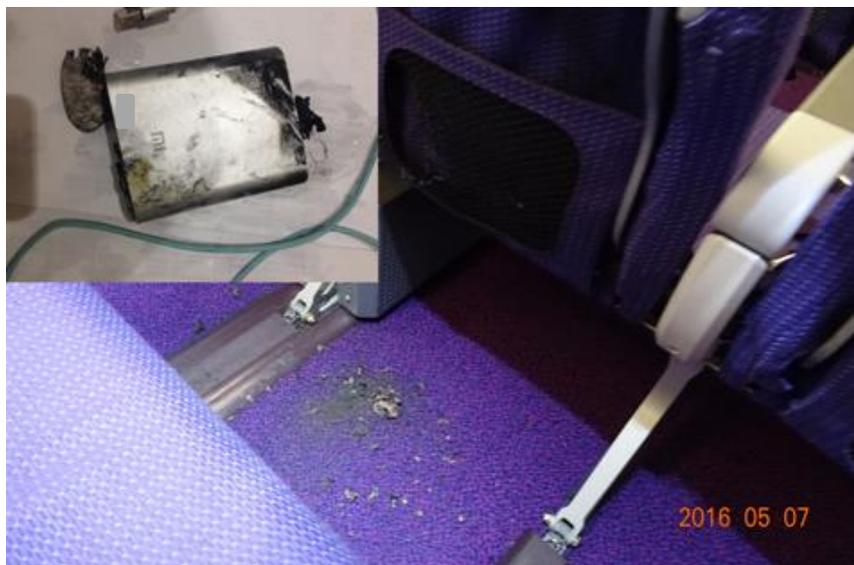
圖 1.1-1 火燒後之行動電源與地毯及置物網袋

火燒後之行動電源與攜帶行動電源乘客座位前之地毯及置物網袋 (15B) 火燒痕跡如圖 1.1-1 所示。

如圖 1.1-1 所示，本次事故因客艙中乘客攜帶之行動電源冒煙起火，導致行動電源燒毀，該乘客座位前之置物網袋毀損、地毯有燒灼痕跡遺留，航機則無任何損傷。

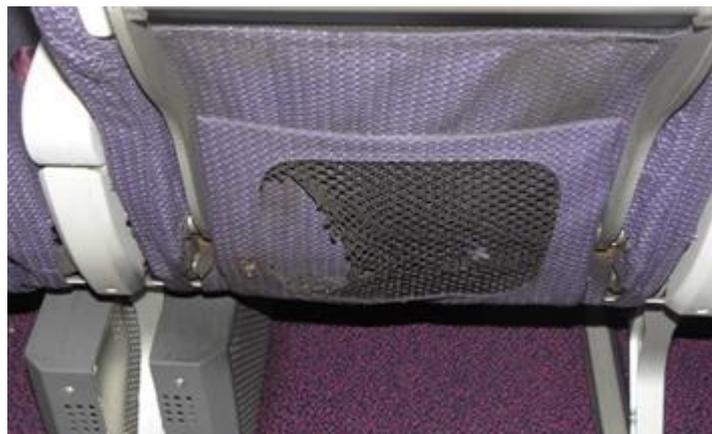
圖 1.15-2 燒毀的 15B 座椅置物網袋

航機落地後機場消防人員先進客艙確定沒事後，乘客才陸續離開客艙。該乘客認知航空公司只有規定行動電源要放在手提行李或隨身攜帶，並沒有不可連接充電的規定，其他乘客亦都在充電。該燒毀之 15B 座椅置物網袋如圖 1.15-2。

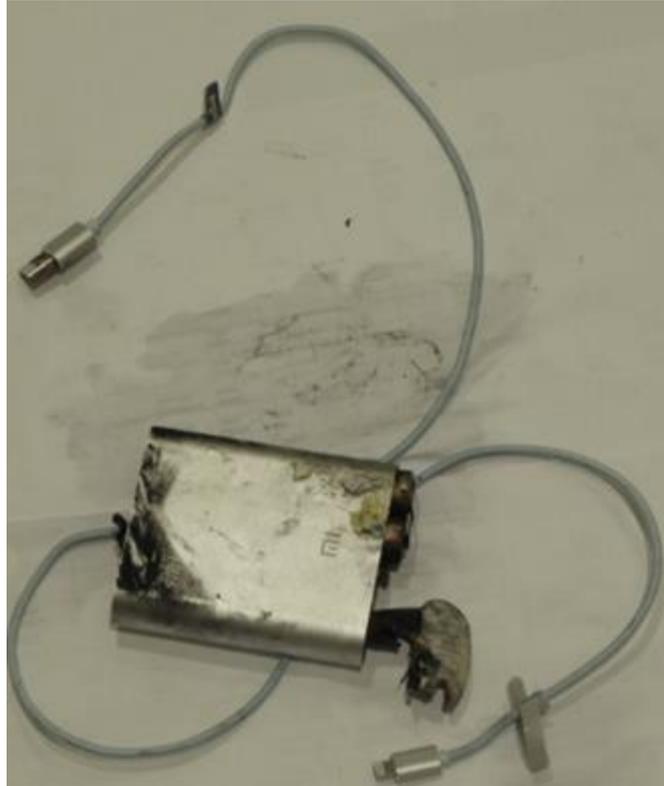
圖 1.16-1 起火之行動電源及其充電線

該行動電源及其充電線如圖 1.16-1 所示。

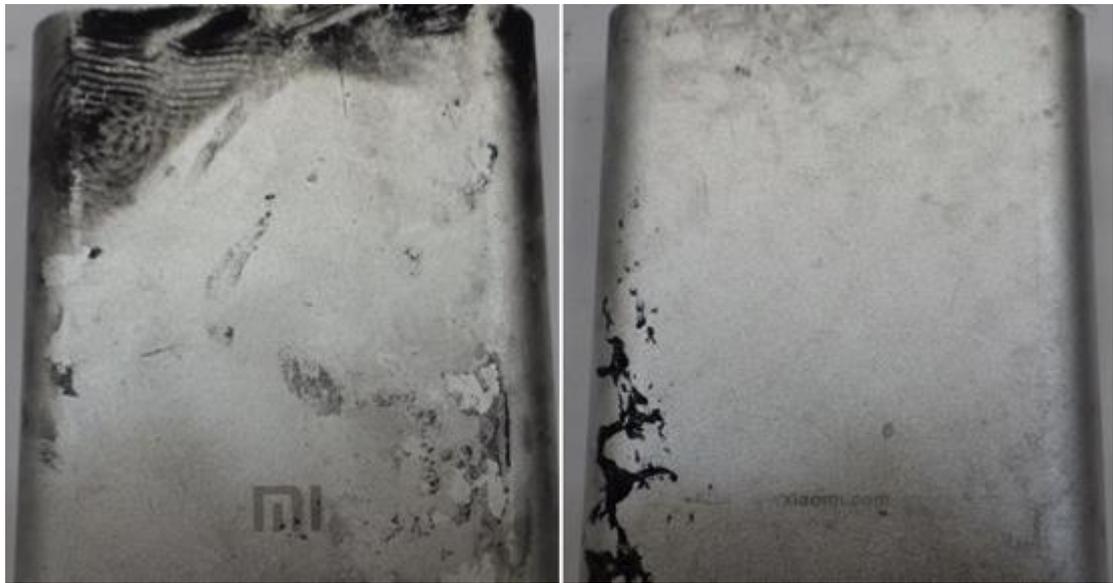
圖 1.16-2 行動電源鋁質外殼

其鋁質外殼未焚燬，如圖 1.16-2 所示；額定電池容量標示完整，並連接未完全焚燬之電池紫色塑料外皮，該外皮殘留「50-20」字樣，如圖 1.16-3 所示，紫色塑料外皮內面較外面碳化嚴重，夾雜銅箔碎片；4 顆 18650 型式單電池，其中 2 顆焚燬，另 2 顆外皮燒毀，X 光檢查內部電極材料呈現燒毀變形，正極金屬片連接斷裂處有一疑似電弧燒熔缺口，如圖 1.16-4、1.16-5 所示；電路板正極部分燒損嚴重，銅箔剝落，如圖 1.16-6 所示。

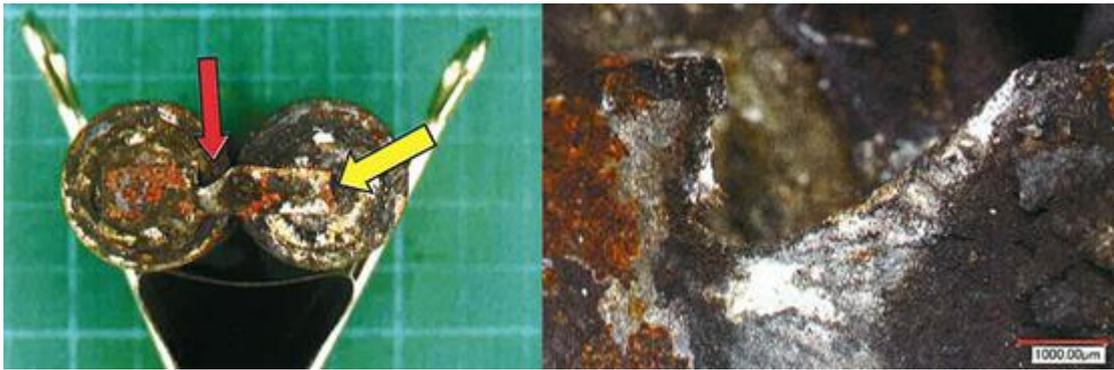
圖 1.16-5 單電池並聯金屬片斷裂（黃箭頭）及疑似電弧發生處（紅箭頭及右圖）

依據消防署鑑定報告書，該行動電源其中 2 顆電池焚燬，另 2 顆未焚燬電池正極金屬片連接斷裂處有一疑似電弧燒熔缺口。依電池燃燒結果顯示，起火點應為 2 顆已被焚燬之電池，因燃燒波及相鄰電池，造成 2 顆未焚燬電池正極金屬片連接斷裂，產生疑似電弧燒熔缺口，該電池正極金屬片連接斷裂應為其他電池燃燒結果導致，並非行動電源冒煙起火原因。

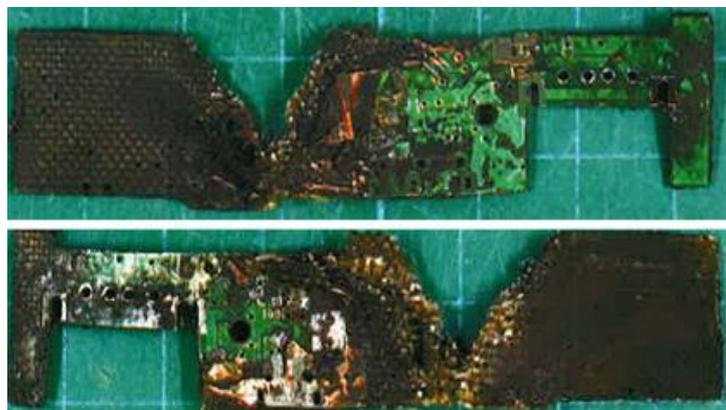
圖 1.16-6 控制電路板

(1) 編號 1 行動電源綜合殘跡分析 (1 至 4) 燃燒狀況，及 (5) 編號 1-D 燒熔塑膠板夾雜黏附之鋰電池銅集電板分布在不同部位，研判行動電源因內部故障發生燃燒及鋰電池銅集電板噴出之情形，惟因編號 1-A 保護板嚴重燒燬及 2 個 18650 鋰電池已遺失，致無法進一步分析故障成因。

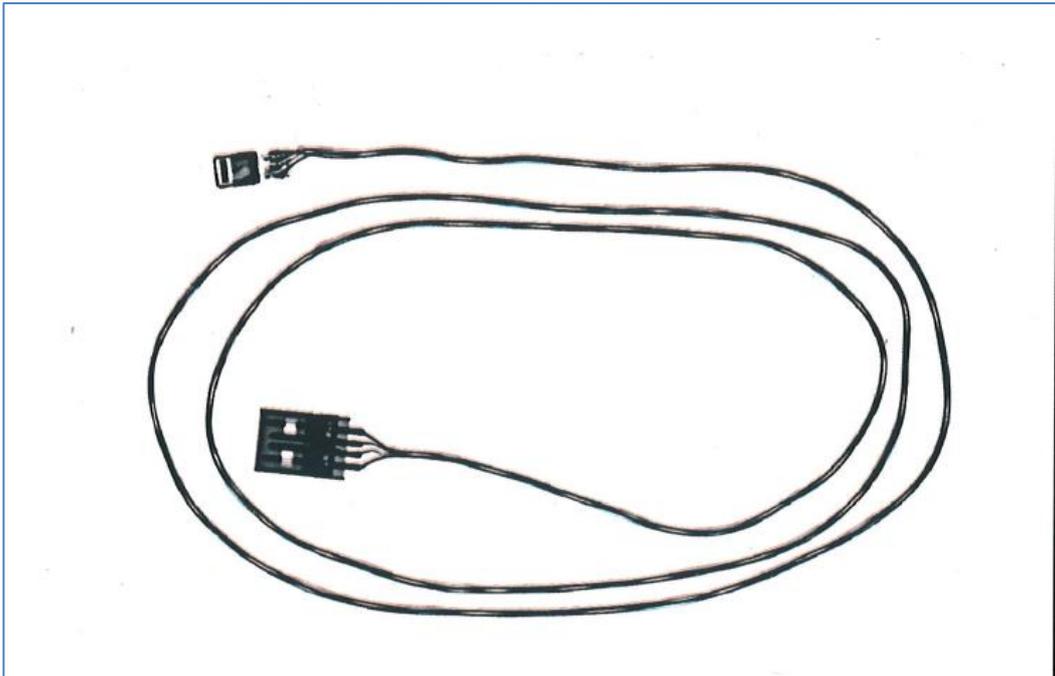
圖 1.16-7 充電線 X 光照片圖

充電線外觀絕緣包覆正常，USB 插頭端外表黏附碳化物，手機插頭

端無附著碳化物，X光檢查無發現斷線或短路，如圖 1.16-7 所示。

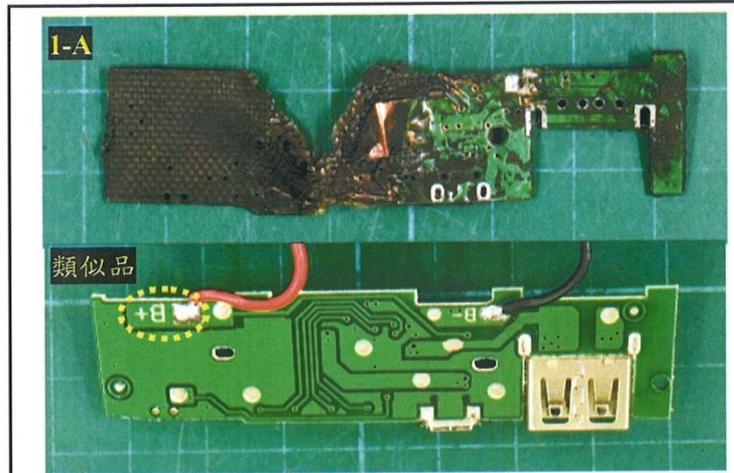
照片 3

說明：1. 編號 1-A 保護板與類似品比較，1-A 保護板以靠正極側(黃色圈)燒損碳化較嚴重，電路銅箔剝落。2. 由殘存線路與類似品比較，兩者線路配置明顯不同。

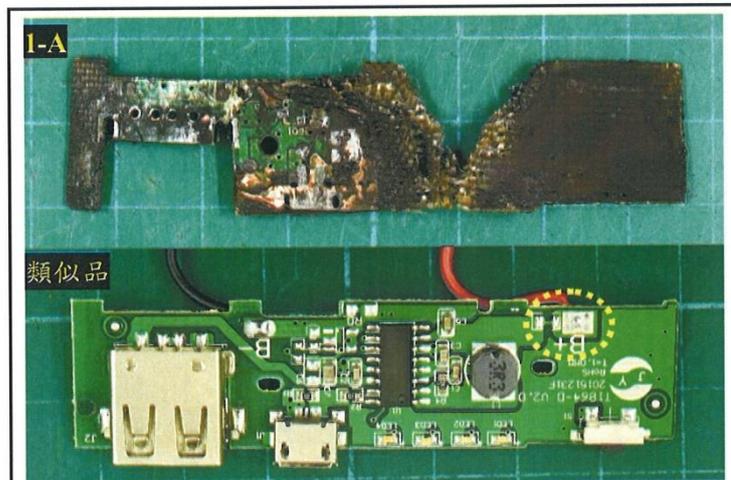
照片 4

說明：1. 編號 1-A 保護板另一側與類似品比較，亦以靠正極側(黃色圈)燒損碳化較嚴重，電路銅箔剝落、電子零件脫落。2. 由殘存線路與類似品比較，兩者線路配置明顯不同。

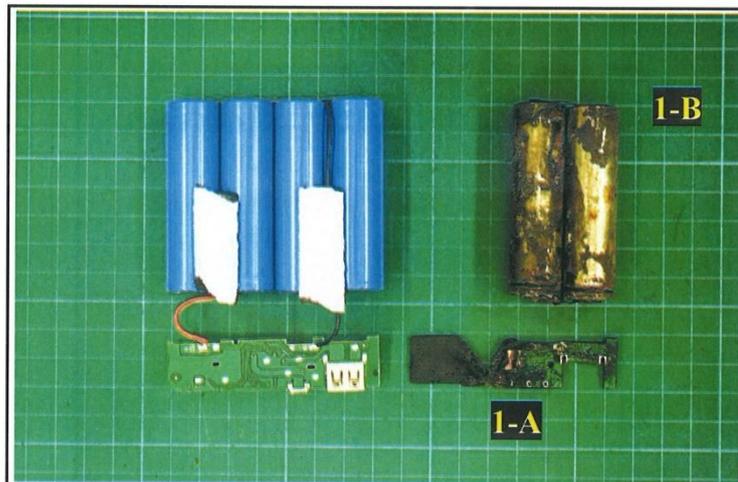
照片 2

說明：編號 1 行動電源殘跡與類似品比對，編號 1-A 保護板靠正極(紅色電線)側燒損較嚴重，編號 1-B 18650 鋰電池與類似品比較，類似品係由 4 個 18650 並聯構成，編號 1-B 僅剩 2 個，依燒損情形疑似保護板正極側後方 2 個鋰電池遺失。

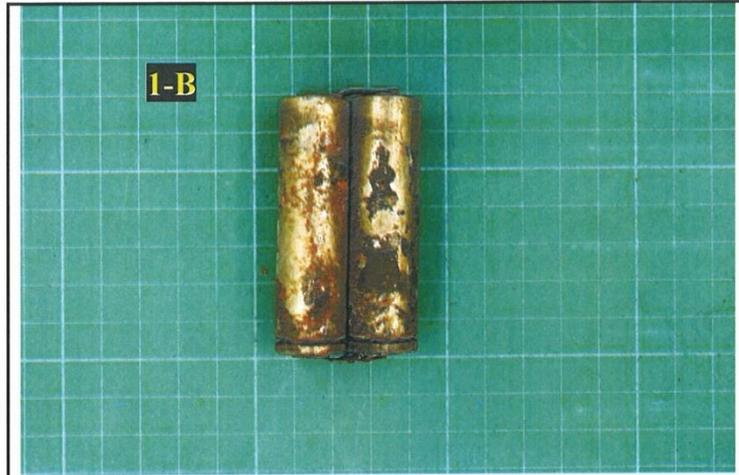
照片 5

說明：編號 1-B 2 個 18650 鋰電池外殼金屬受燒變色。

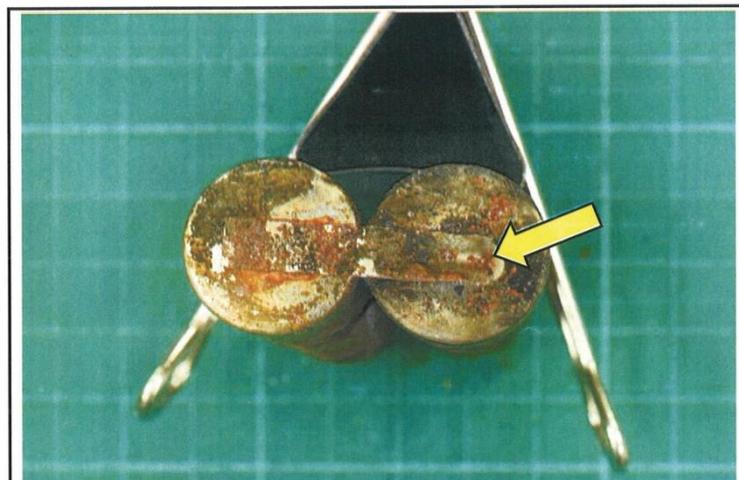
照片 6

說明：編號 1-B 18650 鋰電池底部負極連接金屬片斷裂(黃色箭頭)。

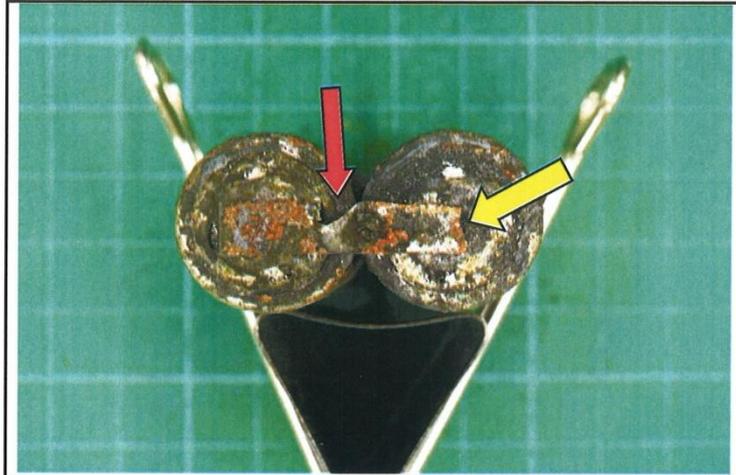
照片 7

說明：編號 1-B 18650 鋰電池頂部正極連接金屬片斷裂(黃色箭頭)，在殘存連接金屬片靠中間處有一處疑似電弧局部燒熔之缺口(紅色箭頭)。

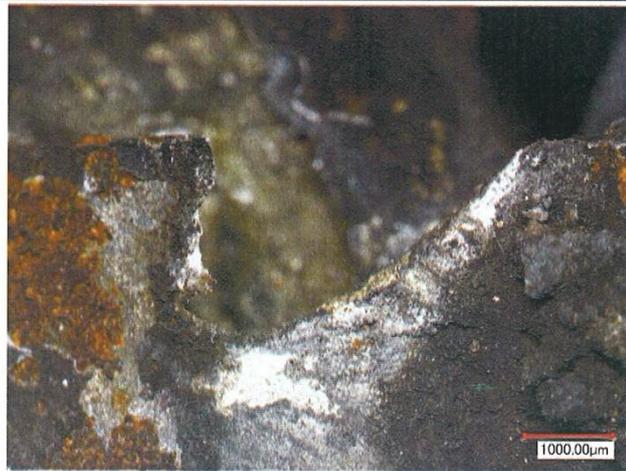
照片 8

說明：連接金屬片疑似電弧局部燒熔缺口之巨觀特徵。

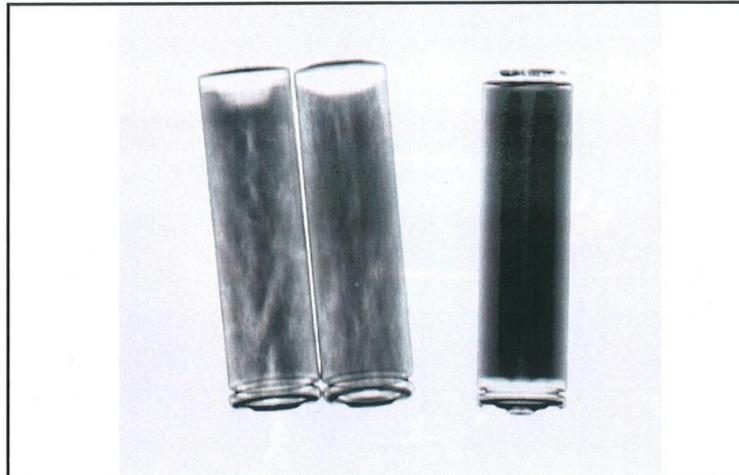
照片 9

說明：經以 X 光檢查編號 1-B 18650 鋰電池，內部電極材料呈現燒損變形情形(左 2)，與同型品比較(右 1)。

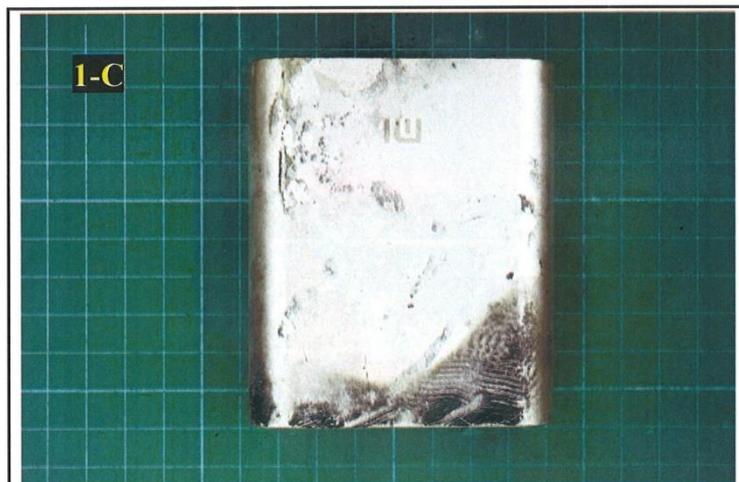
照片 10

說明：編號 1-C 鋁質外殼黏附少量碳粒子。

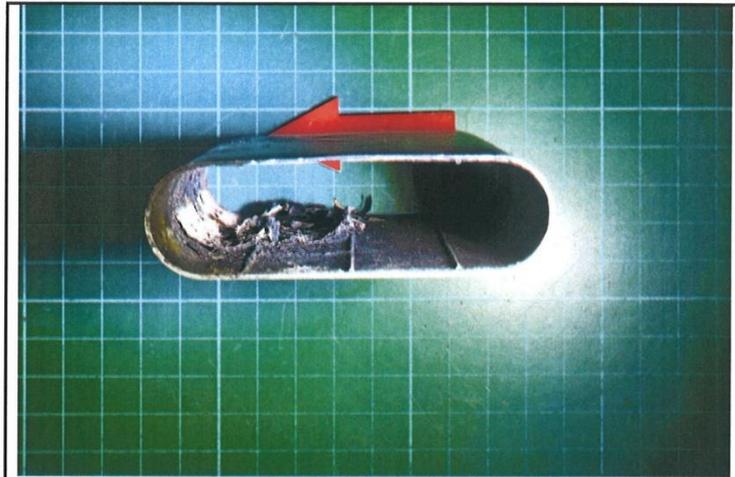
照片 11

說明：編號 1-C 鋁質外殼，由前端觀察內部表面佈滿碳粒子，其中以靠左側燒損較嚴重，並殘存燒損鋰電池之外殼塑膠膜、銅箔等材料。

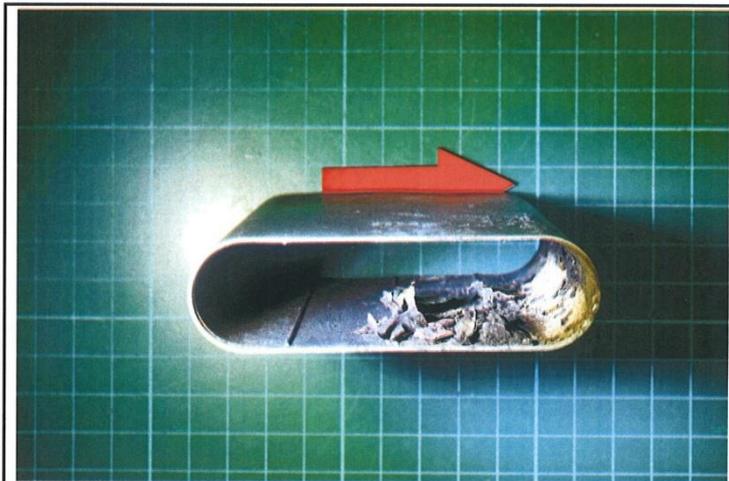
照片 12

說明：由後端觀察內部，殘存之燒損鋰電池外殼塑膠膜、銅箔等材料。

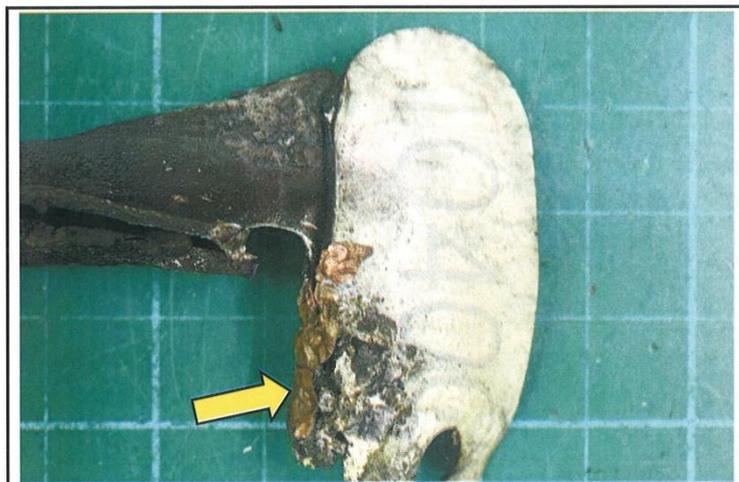
照片 14

說明：編號 1-D-1 燒熔塑膠板後端白色塑膠飾板，表面印有 10400 等數字，其邊緣黏附 1 片銅箔碎片。

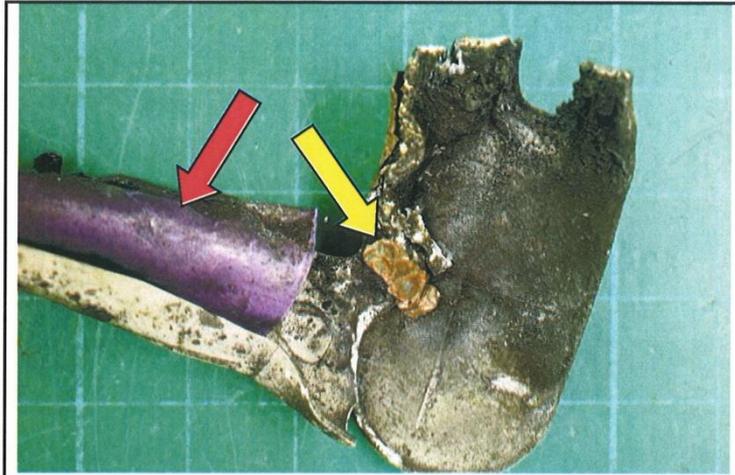
照片 15

說明：1. 編號 1-D-1 燒熔塑膠板後端塑膠飾板內部受燒碳化較外部嚴重，黏附之銅箔 1 片(黃色箭頭)。2. 編號 1-D-2 部位黏附鋰電池外殼紫色塑膠膜 1 片(紅色箭頭)。

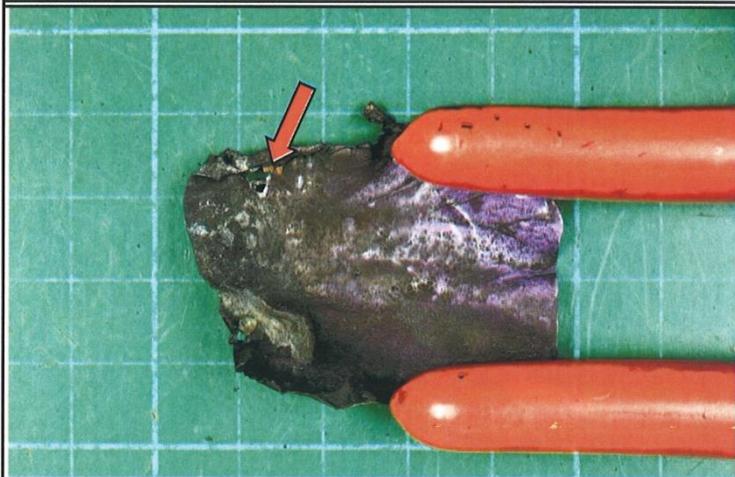
照片 16

說明：編號 1-D-2 鋰電池外殼紫色塑膠膜受熱收縮變形，內面前端碳化較外表面嚴重，並夾雜銅箔碎片(紅色箭頭)。

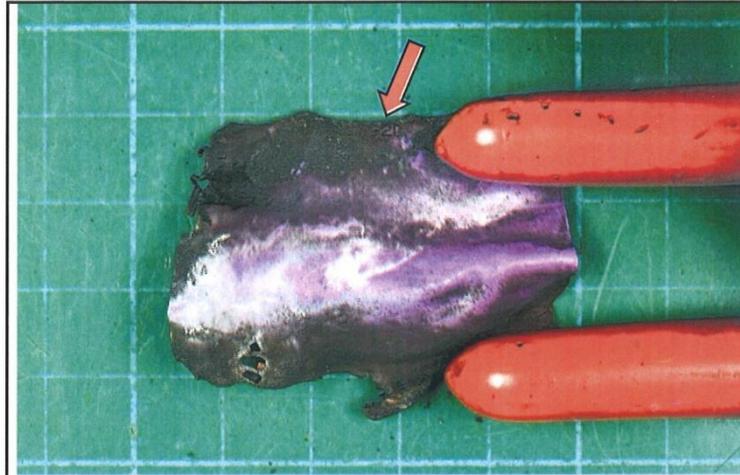
照片 17

說明：編號 1-D-2 鋰電池外殼紫色塑膠膜表面僅部分區域碳化，紫色表面殘留部分數字痕跡(紅色箭頭)。

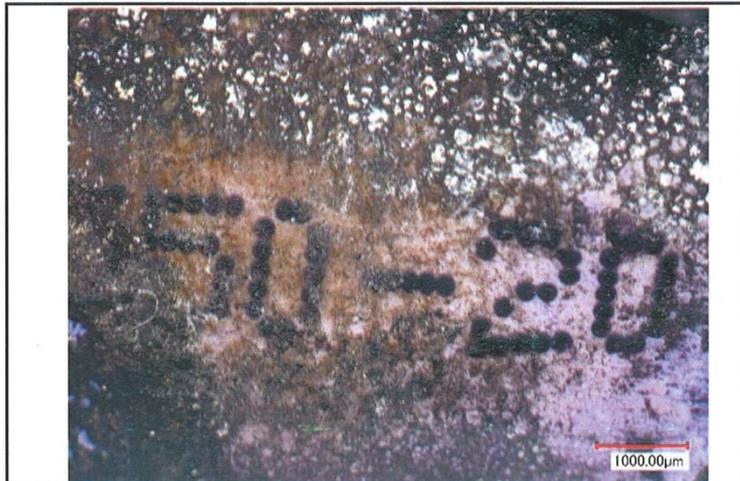
照片 18

說明：殘留數字為「50-20」。

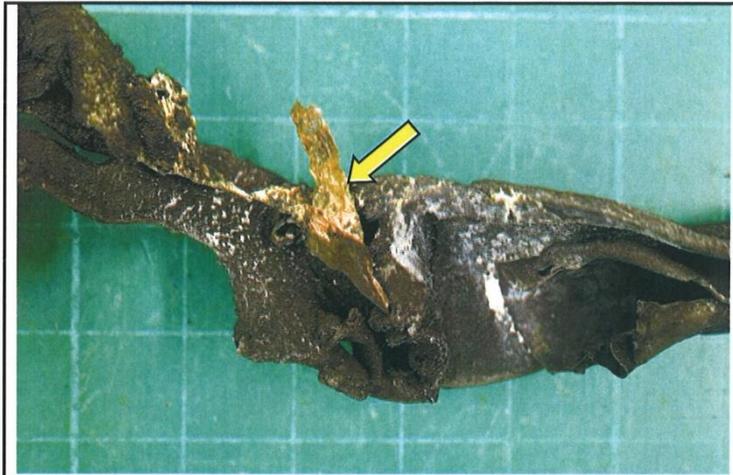
照片 19

說明：編號 1-D-3 前端部位塑膠板燒熔碳化較後端飾板處為嚴重，並黏附銅箔 1 片(黃色箭頭)

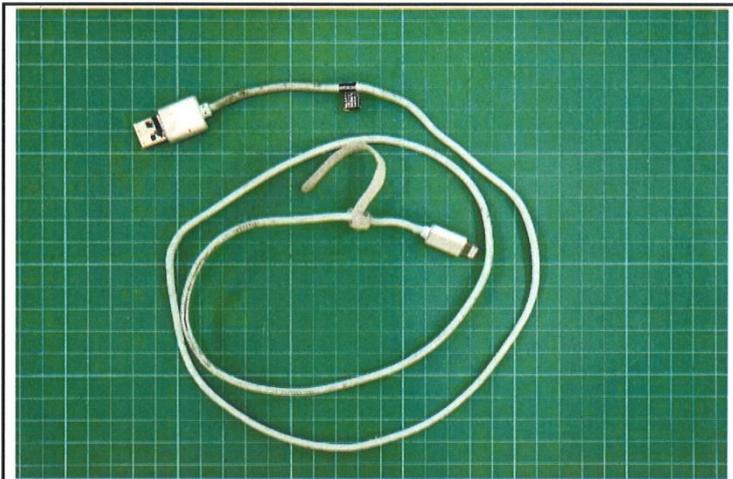
照片 20

說明：編號 2 iPhone 手機 USB 充電線證物，外觀電線絕緣物無明顯受損情形。

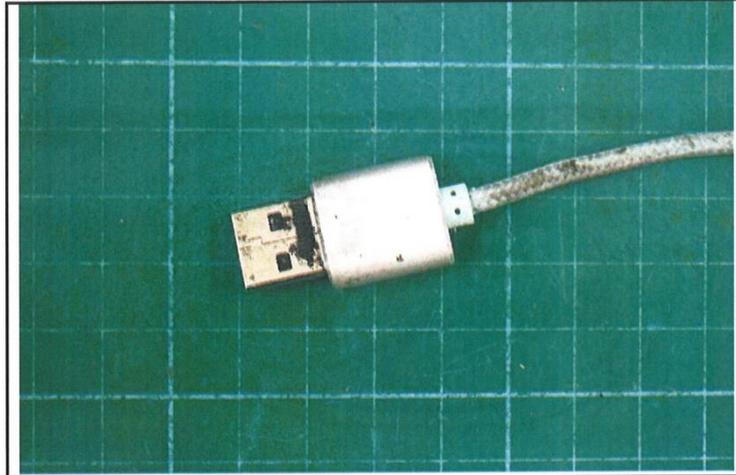
照片 21

說明：USB 充電線插頭端，外表黏附燃燒碳化物。

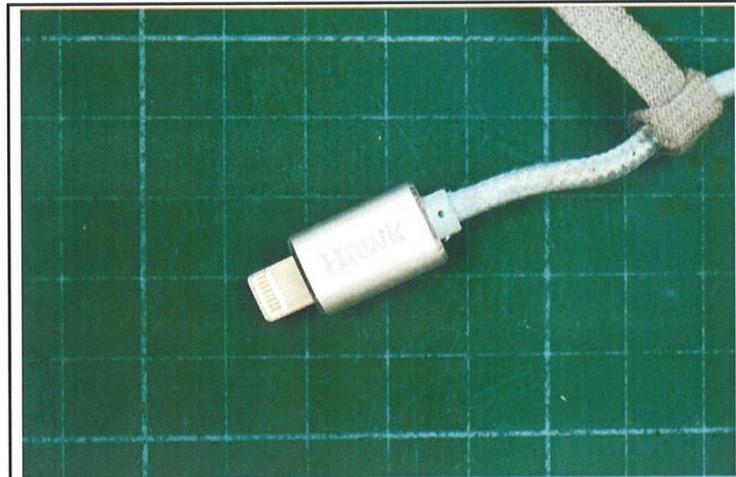
照片 22

說明：USB 充電線手機插頭端，無附著碳化物。

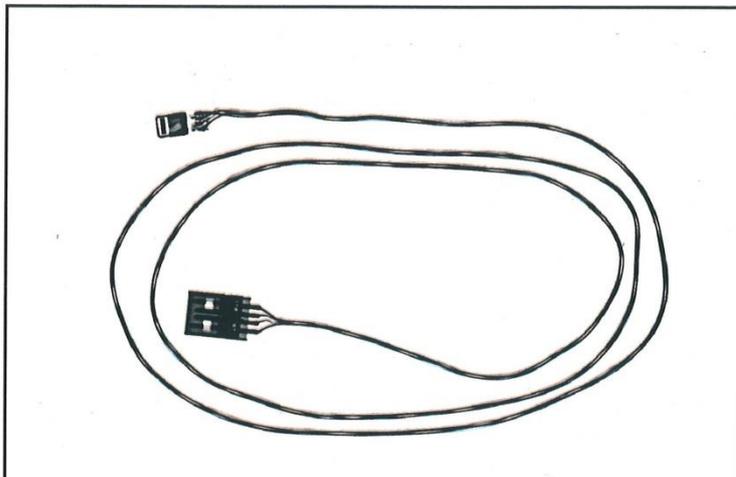
照片 23

說明：經以 X 光檢查充電線未發現明顯斷裂或短路情形。
