Slutrapport RL 2017:06

Olycka vid Nynäs Fallet, Örebro län, den 10 maj 2016 med varmluftsballongen SE-ZOU av modellen LBL 120A, opererad av Ballongflyg i Väst AB.

Diariernr L-46/16

2017-05-09

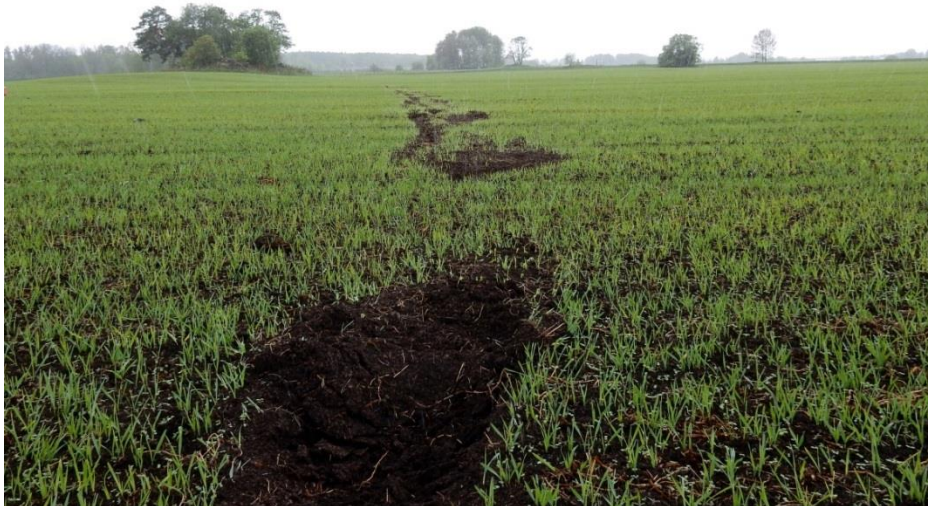
I syfte att förhindra en ny hård sättning återaktiverade piloten brännarna och stängde toppventilen. Men även den andra sättningen blev hård (se figur 2). Ballongen drogs därefter av vinden med hög fart längs marken med korta luftburna intervaller. Ungefär 400 meter efter den andra sättningen föll piloten ut ur ballongkorgen i samband med en hård markkontakt.

Figur 2. Markspår av den andra sättnigen.

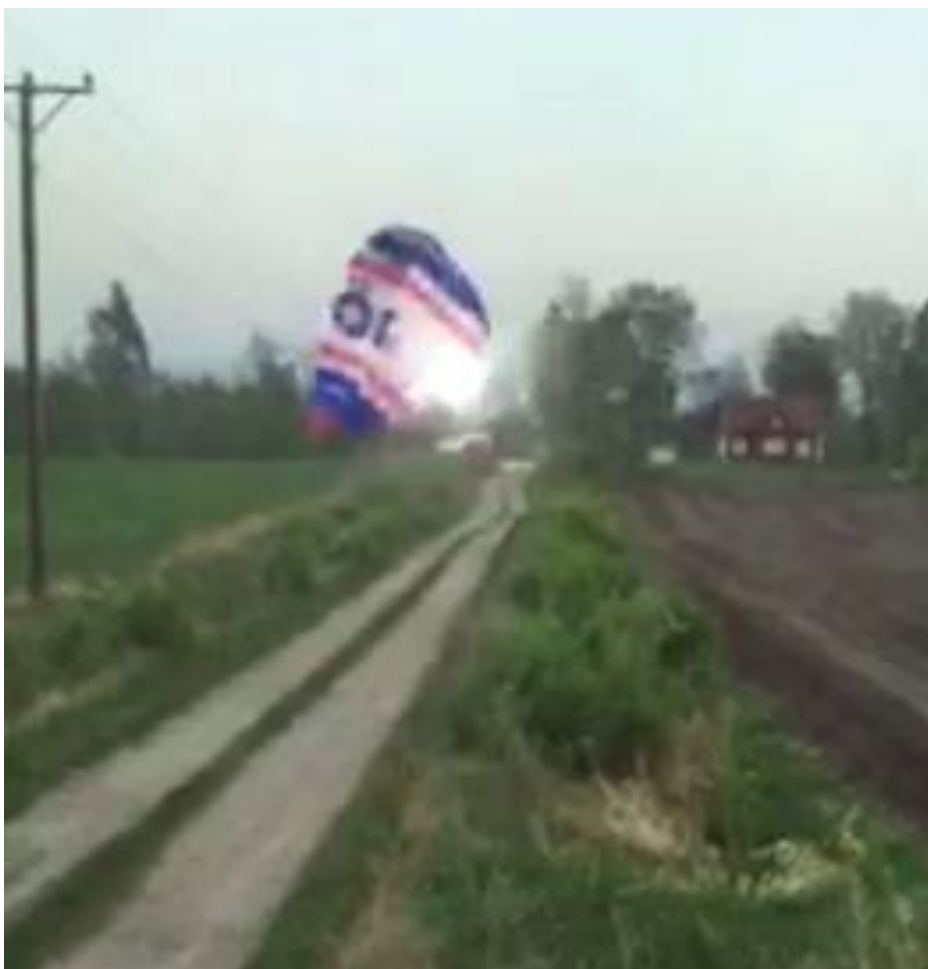
Passagerarna beslutade sig därefter för att lämna ballongkorgen, som fortfarande drogs av vinden med hög fart. Den första passageraren fastnade under en kort tid mellan korgen och marken. När den andra passageraren lämnade korgen fastnade dennes fot i en manöverlina. Passageraren drogs, fasthållen av linan, efter ballongen, periodvis i luften och periodvis på marken i hög fart i flera hundra meter innan ballongen drev in i en kraftledning och stannade (se figur 3).

Figur 3. Ögonblicket då ballonghöljet träffade kraftledningen. Foto: Emil Axelsson.

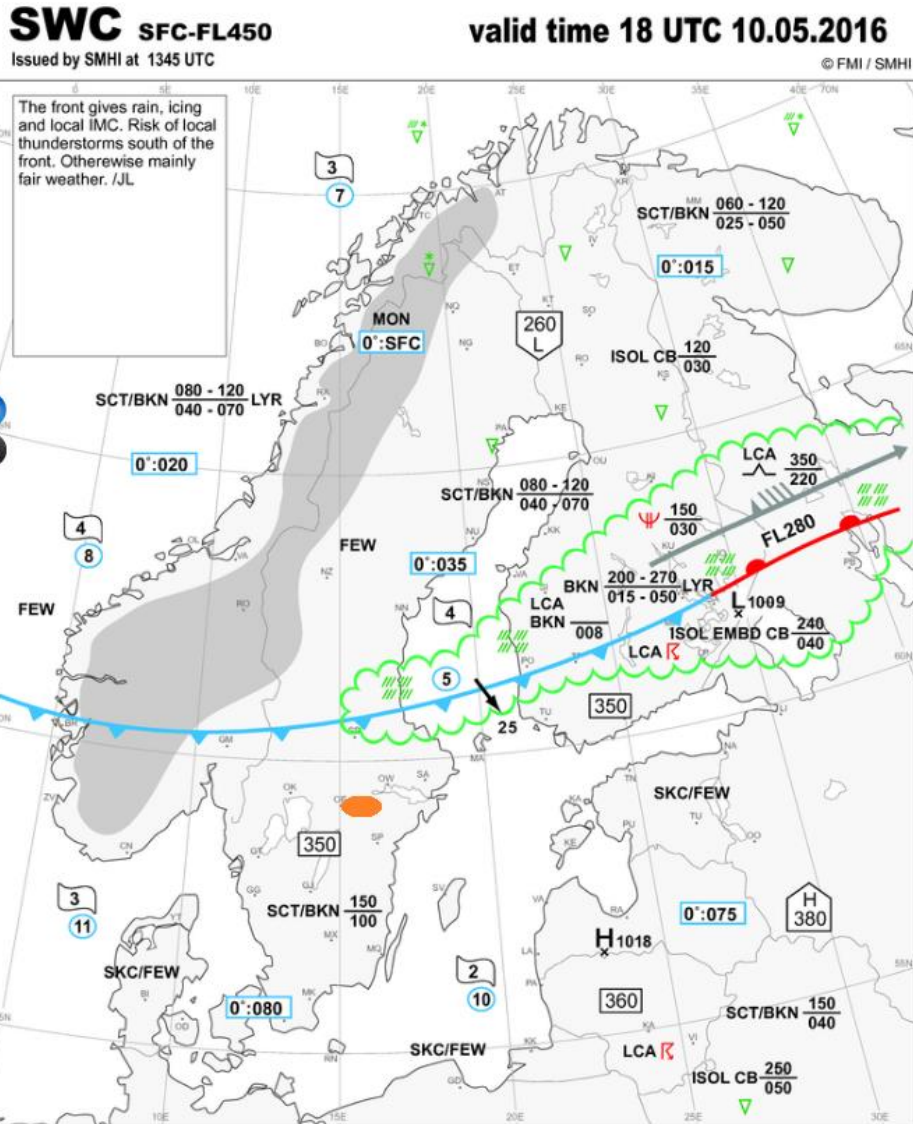
SWC utfärdad den 10 maj kl. 15.45 som gällde för kl. 20.00 visade en skarp kallfront som rörde sig söderut. (se figur 4).

Figur 4. SWC utskrift. Källa: SMHI. Området för flygningen och olycksplatsen är markerat med en orange ellips syd om kallfronten.

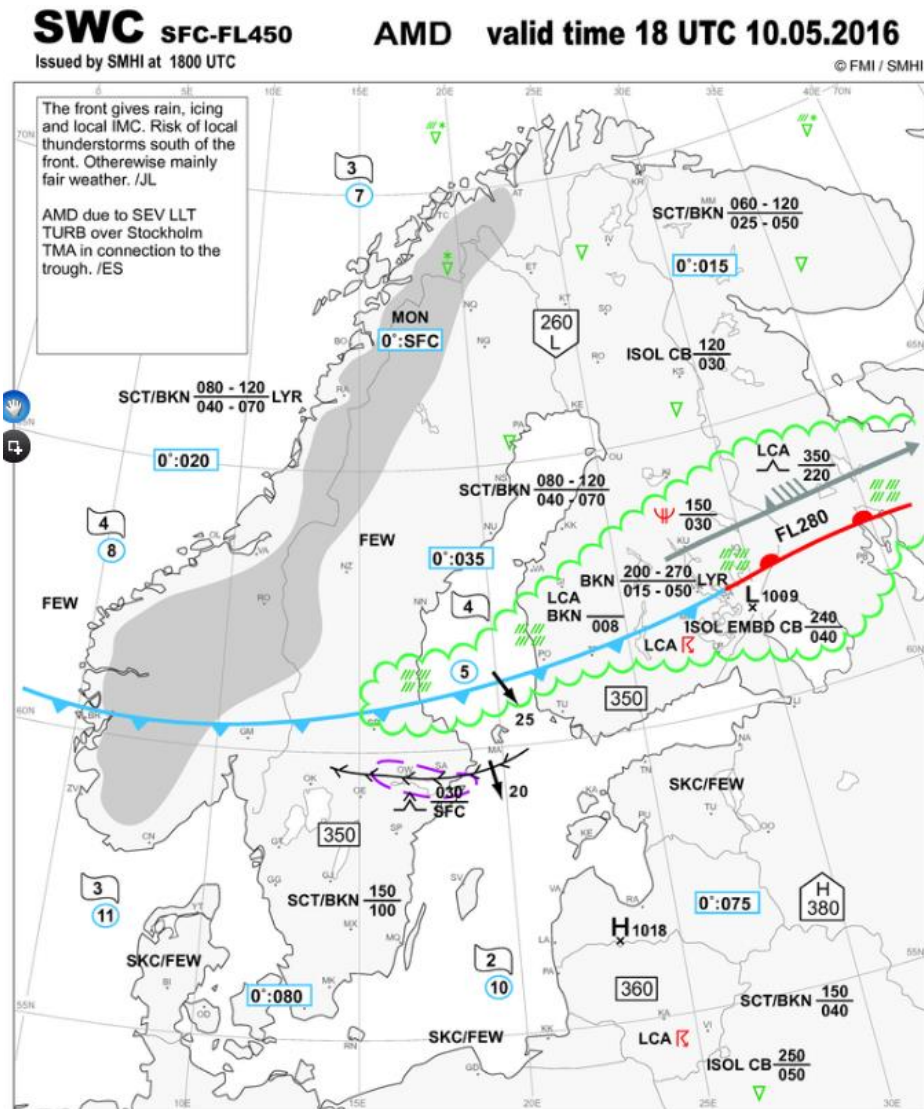
En ändrad SWC utfärdad kl. 20.00 och som gällde för samma tidpunkt visade en tråglinje strax norr om området för olyckan med svår turbulens på låg höjd (se figur 5). Ett tråg eller en tråglinje är ett långsträckt område med lägre lufttryck som kännetecknas av by- och åskmoln. En tråglinje kan röra sig med hastigheter mellan tjugo och sextio knop och leda till plötsliga och överraskande väderomslag, exempelvis från solsken till regnskurar och kraftig, byig vind på mycket kort tid.

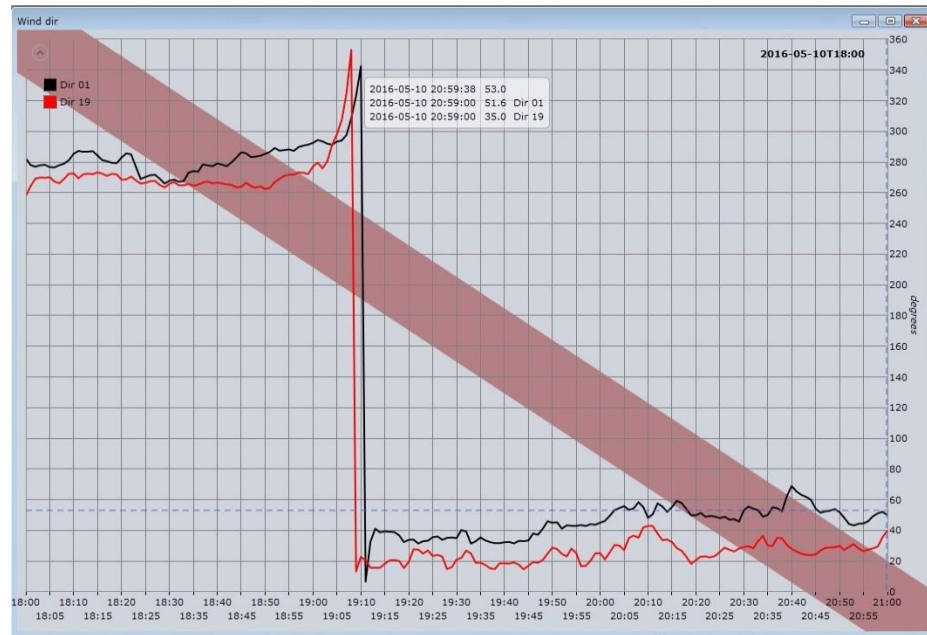
Av mätningar vid Örebro flygplats framgår att vinden vred sig snabbt från väst till nordost kl. 21.10, se figur 6, samtidigt som vindhastigheten ökade till 25-30 knop i byarna, se figur 7.

Figur 6. Vindriktning vid bana 01 och 19 på Örebro flygplats. Tiden är angiven enligt UTC. Av bilden framgår tydligt hur snabbt vinden ändrade riktning vid tiden för olyckan. Källa: Örebro Airport.

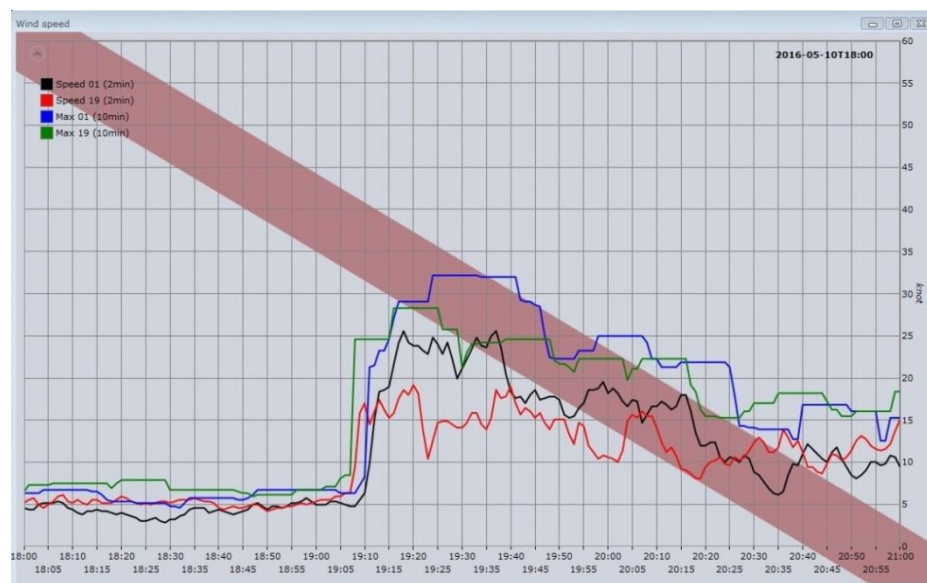
Figur 7. Vindhastighet vid bana 01 och 19 på Örebro flygplats. Tiden är angiven enligt UTC. Av bilden framgår hur snabbt vinden ökade i styrka vid tiden för olyckan. Källa: Örebro Airport.

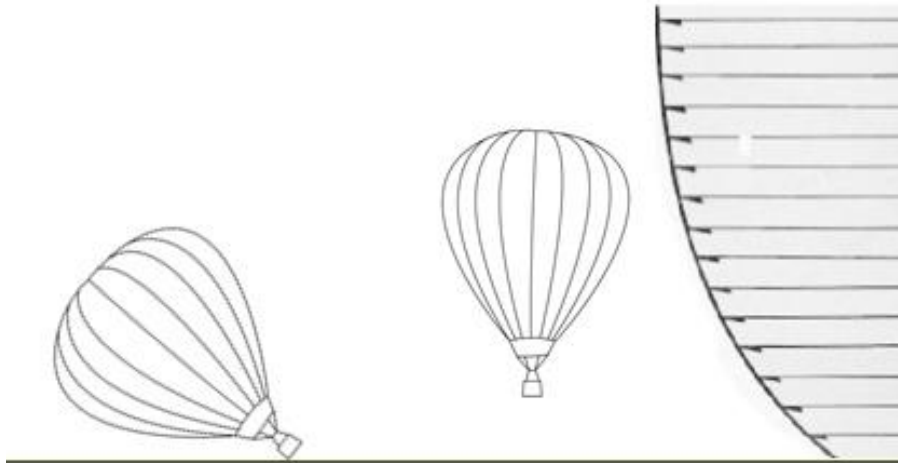
Vindens friktion mot markytan medför att vindhastigheten är lägre närmast marken men ökar med höjden. Denna effekt (vindgradienten) varierar med vindstyrkan och verkar från markytan och upp till några hundra meters höjd. Vindgradienten medför att en strömning uppkommer över ballonghöljet. Genom att luftströmmen över ballongen kröks över dess topp uppstår ett område med lågt tryck över ballonghöljets topp. Detta medför att ett aerodynamiskt lyftkraftstillskott skapas som bidrar till att ballongen stiger.

Figur 8. Principskiss av vindgradientens verkan på ballongen före och efter landing.

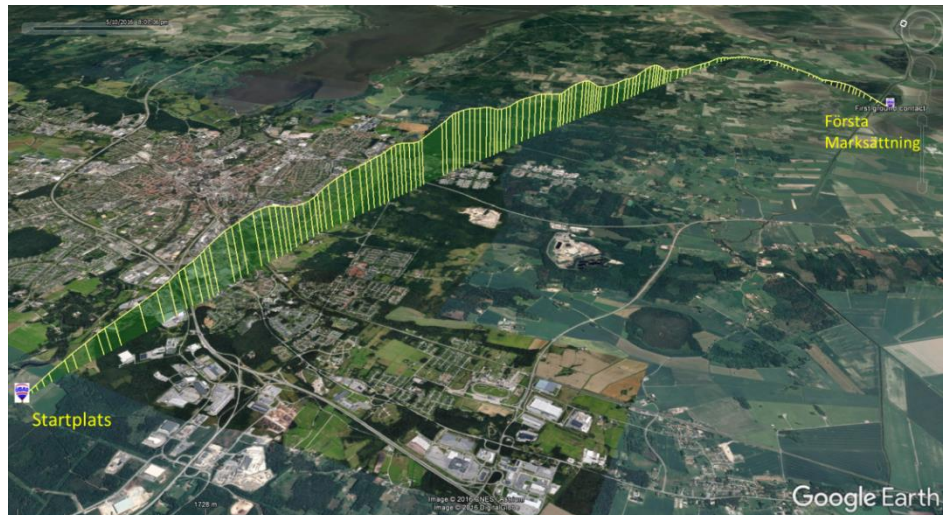
Ballongen var utrustad med en navigeringsutrustning som registrerade parametrar från en bärbar dator med GPS till en server. Utrustningen föll ut ur ballongen i samband med den första sättningen. Haverikommissionen har tagit del av navigeringsinformationen. Ballongens färdväg visas i figur 9.

Figur 9. Ballongens färdväg visas av den gula linjen. Första marksättningen är markerad. Bild: Google Earth. Kartdata: © Lantmäteriet Dnr R61749-13002.

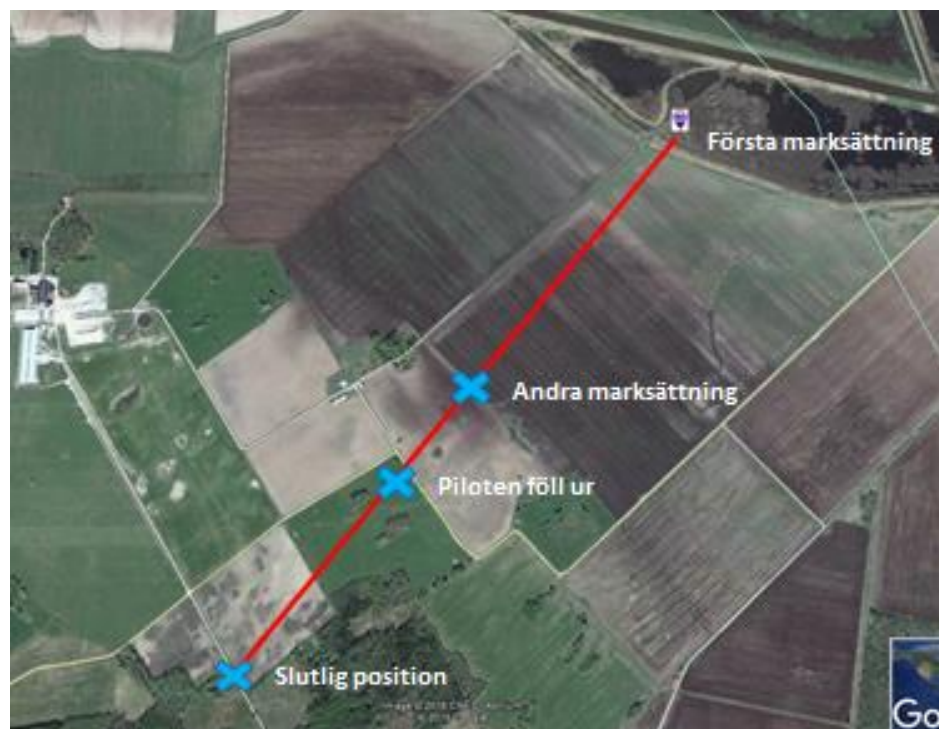
Den första marksättningen gjordes i södra delen av naturreservatet Västra Kvismaren. Ballongen fortsatte sedan i sydvästlig riktning. En andra marksättning gjordes efter cirka 1 000 meter. Därefter drogs ballongen efter marken eller i luften under ytterligare 1 000 meter. Den stannade slutligen vid en kraftledning i närheten av ett bostadshus (se figur 10). Området vid olycksplatsen bestod i huvudsak av öppna fält och hagar.

Figur 10. Markerad sträcka från första marksättning fram till slutlig position. Kartbild: Google Earth. Kartdata: © Lantmäteriet Dnr R61749-13002.
