דוח חקירה בטיחותית

(דוח סופי)

תיק תקרית מס' 45-16

- נטייה מטה של זנב המטוס תוך כדי פריקתו -

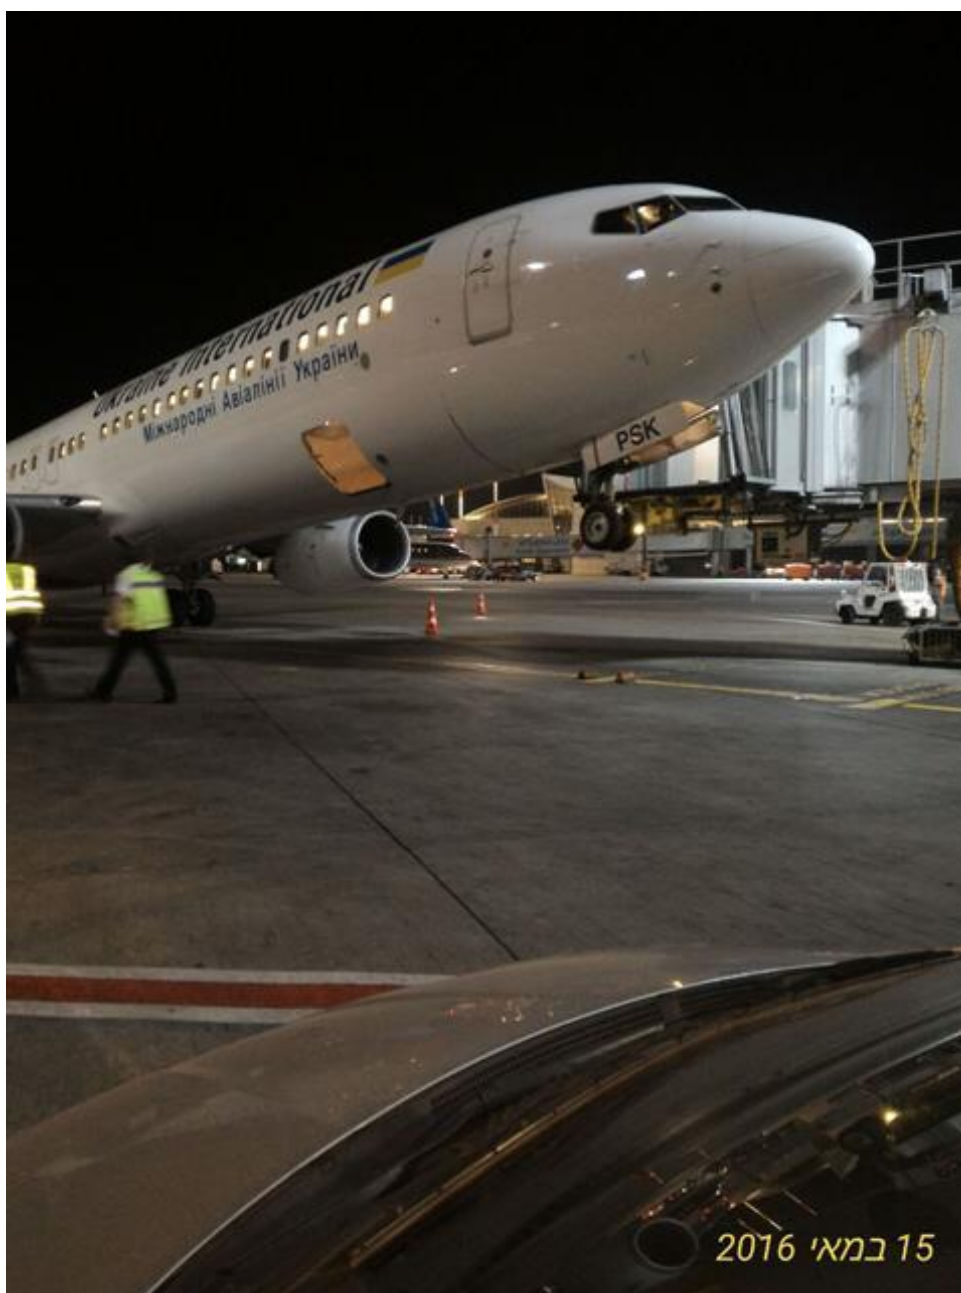
תנועת ירידת הנוסעים נעצרה. הסבלים שהיו בתוך תא המטען האחורי יצאו ממנו אל המסוע. לאחר כשתי דקות, התעשתו אנשי צוות הקבינה והחלו להנחות את הנוסעים שהתרכזו בעורף המטוס לנוע לפנים. אף המטוס החל לרדת באיטיות לכיוון הרחבה והאירוע הסתיים.

המטוס לאחר האירוע

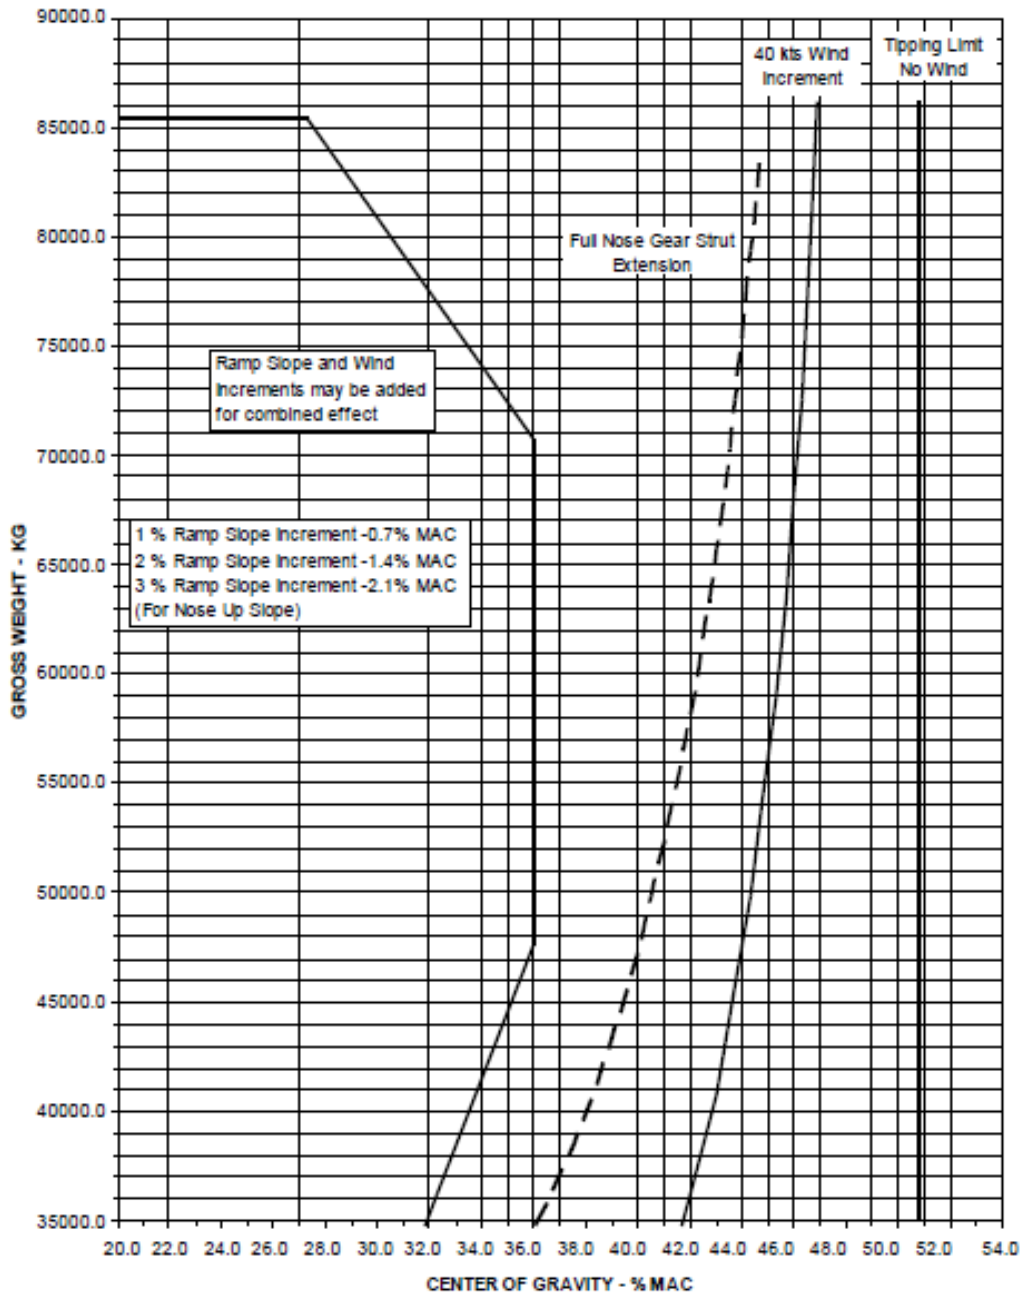
Fig. 6 737-900ER Nose Gear Strut Extension and Tipping Limit Chart in Kilograms

תהליך הנטייה לאחור הוא הדרגתי. לתהליך יש נטייה להקצין את עצמו שכן מיקומו של מרכז הכובד גבוה מעל ציר כני הנסע הראשיים. תזוזה של מרכז הכובד לאחור מסיטה יותר משקל אל כני הנסע הראשיים, יוצרת עליהם עומס מוגדל ובכך גורמת למיקומם ביחס למיתר הממוצע לנוע מעט לפנים. במשקל 61 טון, משקל המטוס המוערך בתקרית זו לאחר ירידת כמחצית מהנוסעים, משכך כן הנסע הקדמי מתחיל להתארך ונפרש לחלוטין ב - 42% בקירוב. אם מרכז הכובד ממשיך לנוע לאחור אזי המשקל על כן הנסע הקדמי יורד ויגיע ל- 0 כאשר מרכז הכובד יגיע ל-

50.8% MAC. אם מרכז הכובד ינוע אל מאחורי 50.8% MAC, גלגל האף יתרומם באוויר והזנב יתחיל לנטות בהדרגה לאחור.
