ЗАТВЕРДЖУЮ
Директор Національного бюро з
розслідування авіаційних подій та
інцидентів с цивільними ПС

Остаточний звіт
за результатами розслідування катастрофи
з літаком Z-37, зав. № 09-12, без реєстраційних номерів,
який належить приватній особі,
що сталася 25.05.2016
біля н.п. Родовичи, Туринського р-ну, Волинської обл.

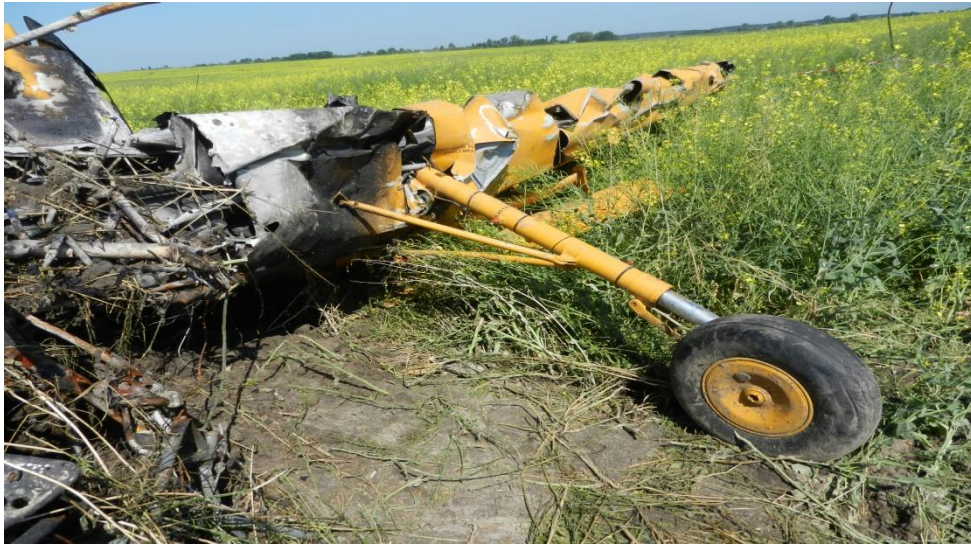
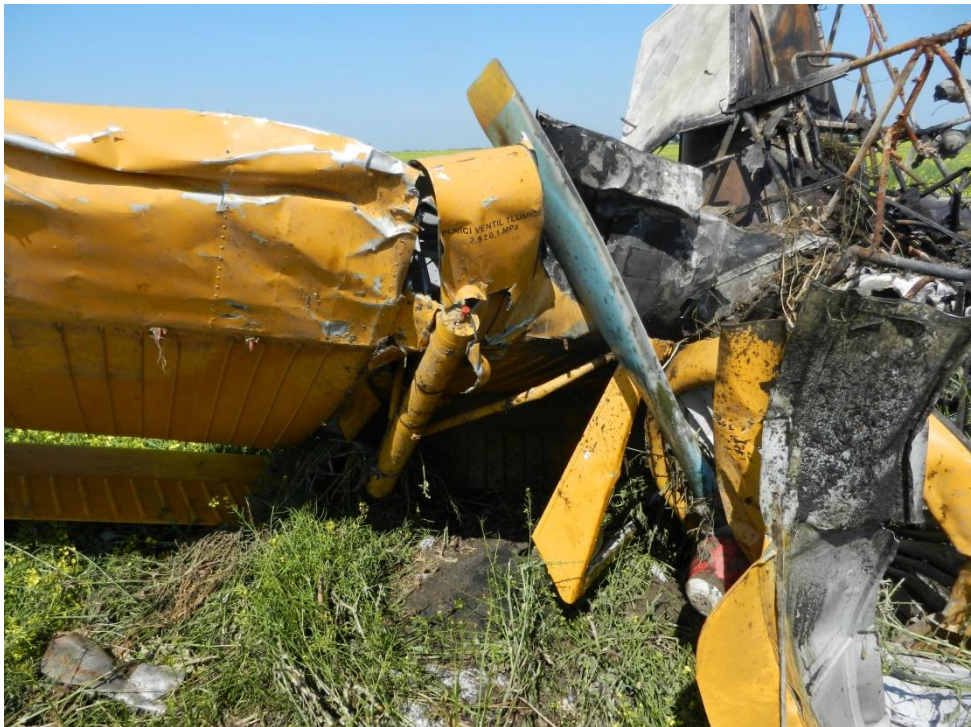
Основні опори шасі

Ліва стійка основного шасі ціла, знаходиться на своїх вузлах кріплення на крилі. Права стійка основного шасі зламана, порушений основний вузол кріплення до крила. Колеса цілі. Хвостова опора шасі ціла, кріплення до фюзеляжу цілі.

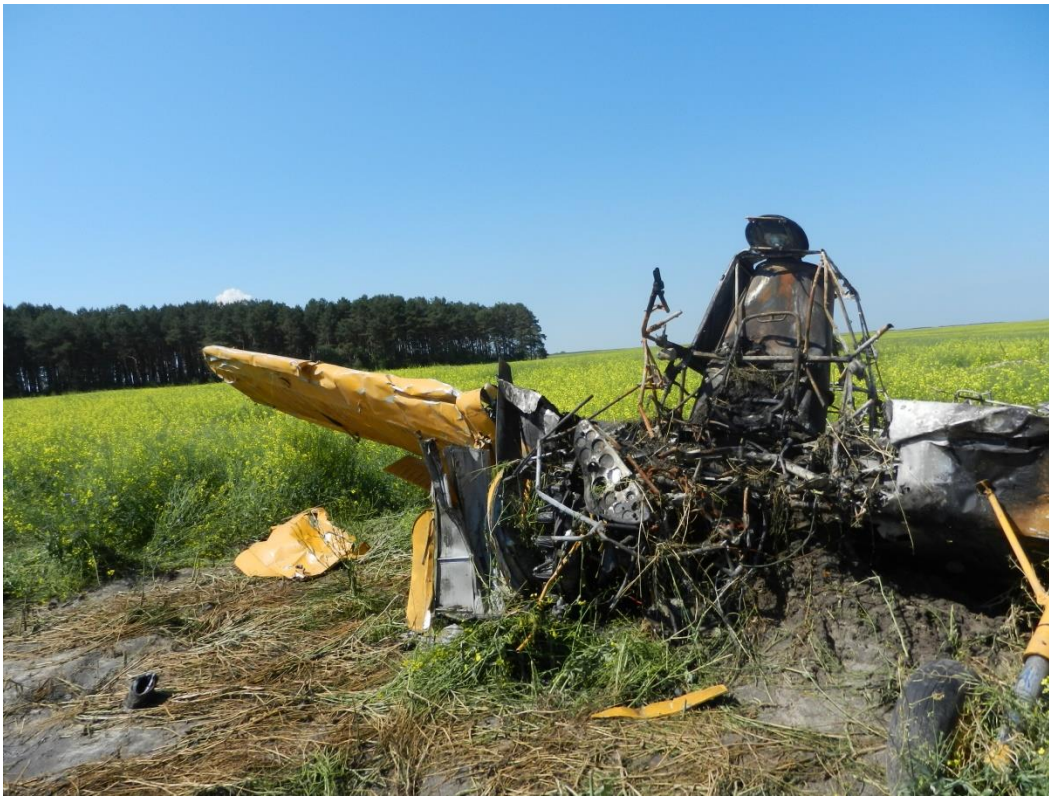
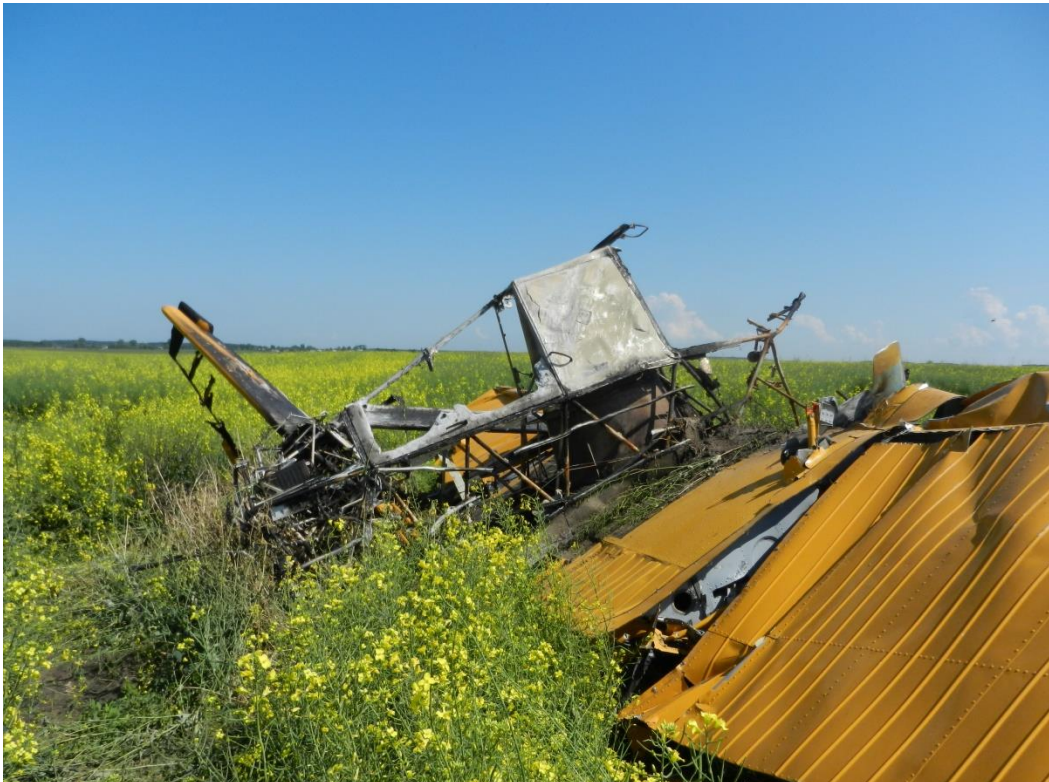
Кабіна пілота повністю зруйнована. Знайдено тільки контурна рамка фонаря кабіни, залишки приладної панелі, рама крісла. Найбільш ймовірно скління згоріло під час пожежі. Вузли кріплення ременів безпеки у КПС цілі. Ремені безпеки до вилучення трупа були застебнуті.

Показ приладів в кабіні наступні:

- Показчик повітряної швидкості – 120 км/год.
Інші прилади зруйновані або згоріли під час пожежі.

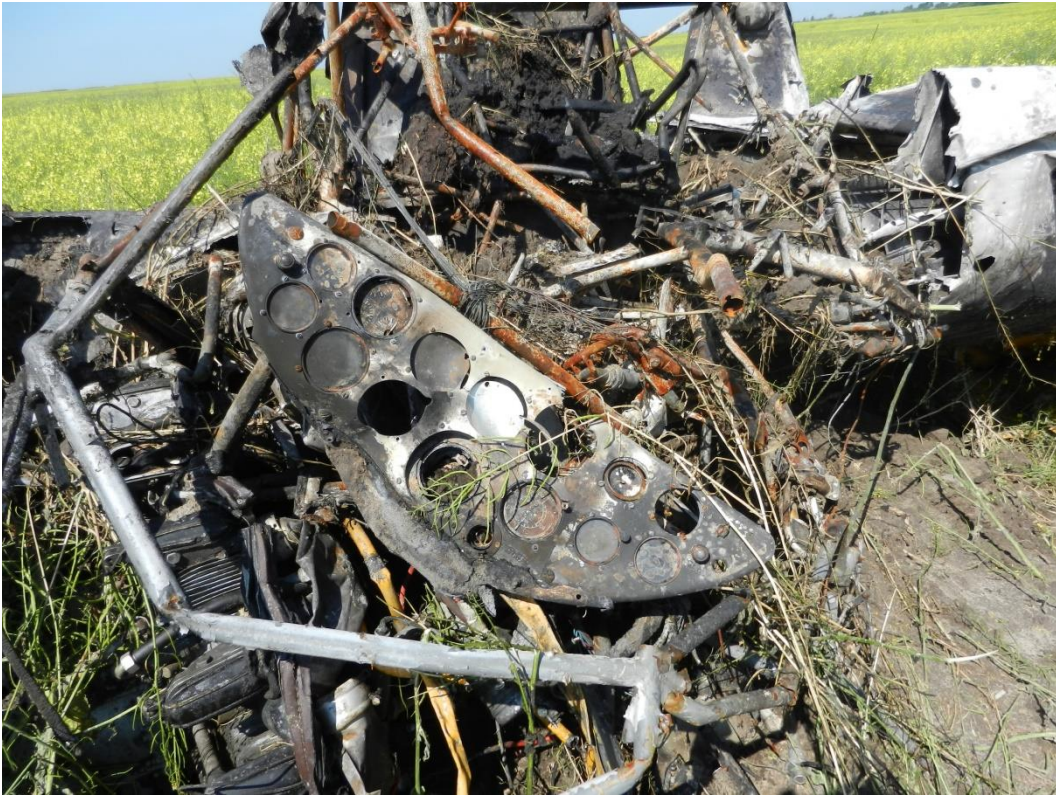
Положення перемикачів в кабіні:

Панелі з перемикачами згоріли, зруйновані.

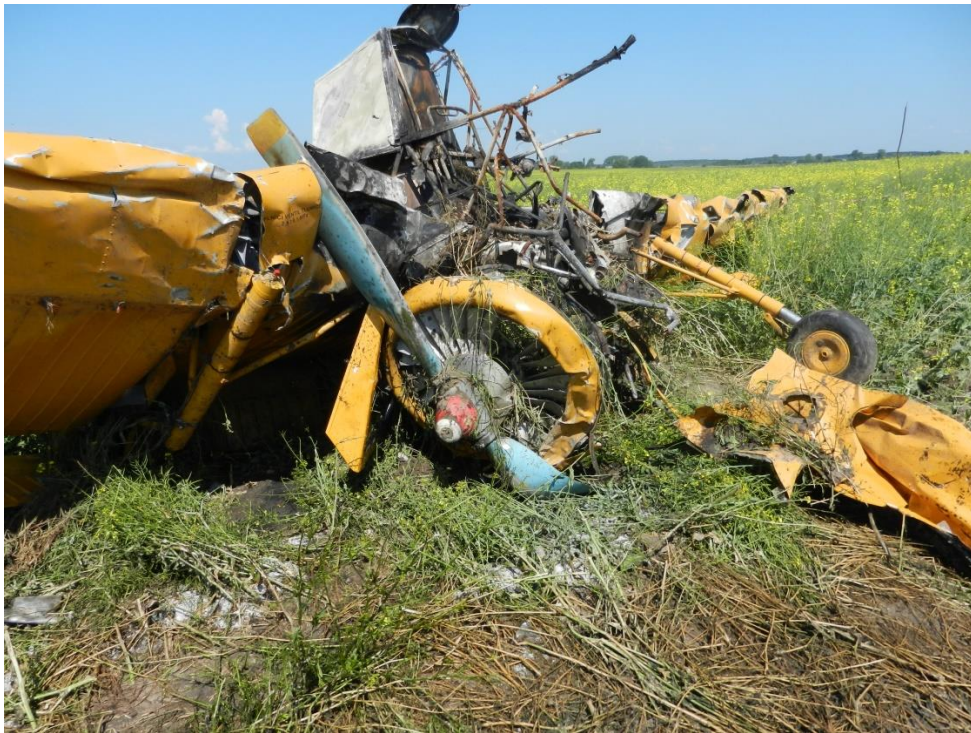
Силова установка

Двигун порушений від удару о землю. Повітряний гвинт порушений. Стан порушених лопатей гвинта вказує на те, що двигун не працював в момент зіткнення з землею, про що вказує одна лопать ціла, друга загнута по лінії удару о землю.

Комісія вважає, що найбільш ймовірною причиною вимкнення двигуна в повітрі стала через герметично закупорену личинками комах трубку дренажу бака, тобто сполучення з атмосферою не було, що унеможливило живлення двигуна паливом завдяки виникненню вакууму в надпаливному просторі баку. При таких обставинах паливний насос не в змозі подавати пальне у двигун.

- Не дотримання діючих експлуатаційних документів стосовно технічної підготовки літака та його систем до вильоту, що привело до самовимкнення двигуна в повітрі по причині не постачання пального до двигуна через забиття дренажного трубопроводу.
- Не дотримання вимог 39; 44; 118 статей Повітряного Кодексу України, п.п. 56 та 83 Положення про використання повітряного простору України,
- Фактор: Людський – технічна підготовка до вильоту.
