飛航安全調查委員會

調查報告

復興航空公司 GE367 班機

於爬升過程客艙後廚房熱水器冒煙

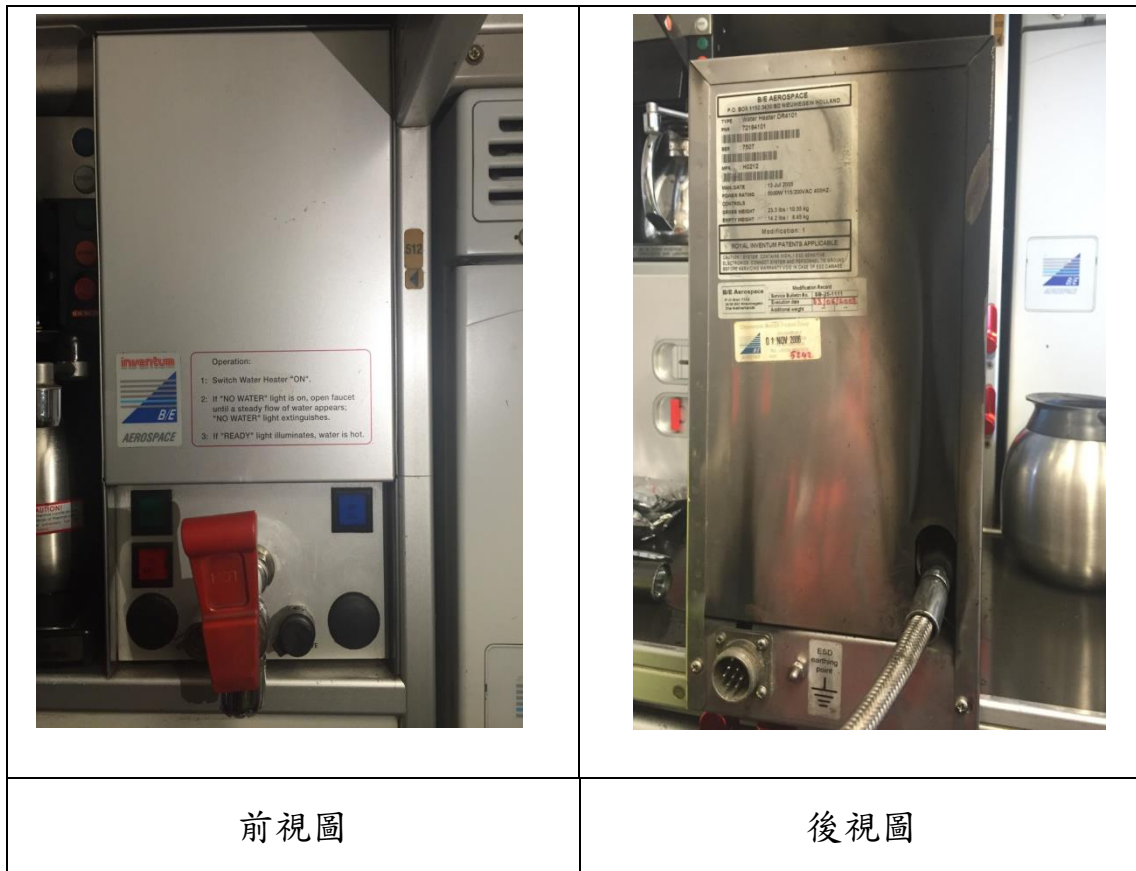
圖 1.6-1 冒煙之熱水器外觀圖

該冒煙之熱水器(外觀如圖 1.6-1)，製造廠為荷蘭 B/E Aerospace 公司，型號為 DR4101，件號為 72184101，序號為 7507，製造日期為民國 94 年 7 月 13 日。該熱水器隨事故航機於民國 103 年 4 月 17 日交予復興航空後，無任何維修紀錄。該機裝置 2 具同類型之熱水器，分別安裝於前、後廚房。其功能為將飲用水加熱，冒煙之熱水器安裝於後廚房。

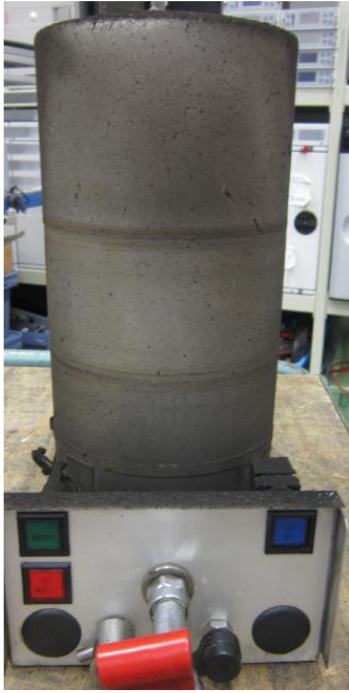
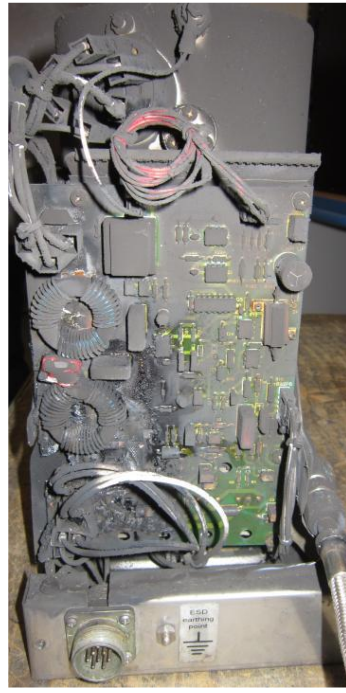
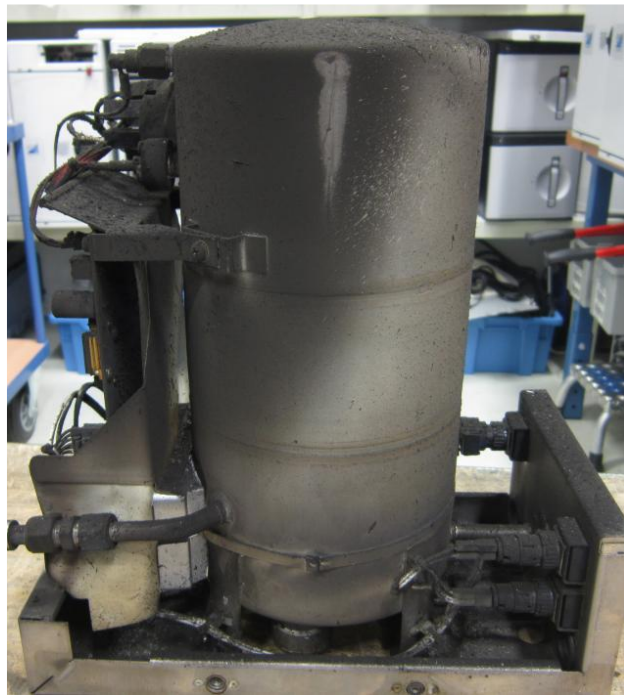
圖 1.16-1 事故機冒煙之熱水器內部圖

事故機冒煙之熱水器於民國 105 年 8 月 8 日送至荷蘭製造廠 (B/E Aerospace 公司)，製造廠於民國 105 年 8 月 17 日，在荷蘭安全委員會 (Dutch Safety Board, DSB) 之監督下進行初步檢視，製造廠檢視內部 (如圖 1.16-1) 損壞狀況及量測有關元件後，建議送外部專業電路板檢測實驗室，以了解熱水器冒煙更深入之原因。本會接受製造廠之建議，製造廠將該熱水器電路板送至外部實驗室檢測。

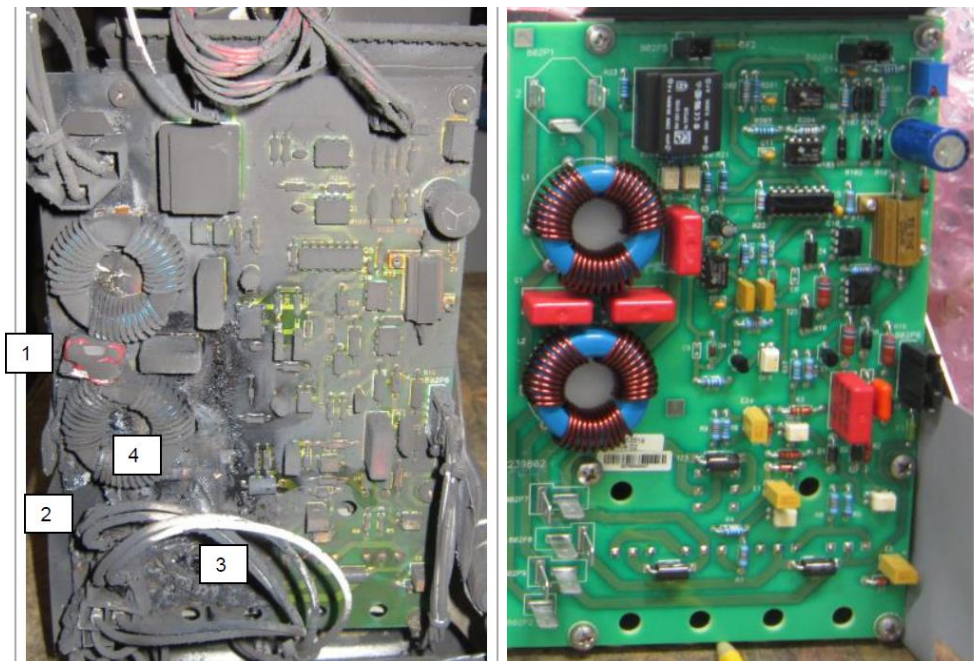
圖 1.16-2 受損電路板與全新電路板比較圖

針對本案熱水器冒煙事件，製造廠綜整其內部工廠檢查及外部電路板實驗室檢查結果，於民國 106 年 1 月 13 日提供荷蘭 DSB 與本會該製造廠之內部調查報告，編號為 CA9005088，該報告有關其檢測內容包含熱水器外部與內部檢視、熱水器內部相關元件量測、電路板失效分析（含非破壞性光學檢視、X 光檢查及電路板剖面光學檢視）、電路板組裝製程、事件肇因研析等。有關電力模組電路板之損壞狀況，如圖 1.16.2 左圖所示（圖右為全新電路板供比較用），主要受損如圖示 1 為 C1 電容裂開、圖示 2 為連接器 802P7 已自電路板解焊、圖示 3 為加熱元件電源線之綑綁線束脫落、及圖示 4 為電路板出現許多穿孔。

Based on the findings of the external investigation lab and the feedback from the external supplier of the PCBA⁵ the root cause of the damaged

- *The primary contributor to this failure mechanism is the thin external conductors of the PCB⁷, resulting in a higher resistance and heat generation,*
 - *The extremely thin PTH⁸ walls indicate that the PCB process was not in control. During the PTH plating process the external conductor thickness increases accordingly*
- *A secondary contributor is the fact that the land size for the Faston connector is smaller than the conductor width,*
- *A third contributor is the PTH diameter being too large in respect to the Faston pins causing assembly problems and resulting in a higher resistance,*
- *A fourth contributor is the manually correction of misaligned Faston connectors after the wave soldering process,*

Products produced between 1999 and 2005 and between 2009 and 2013 have the same land size and PTH diameter. As there are no known failures from the above mentioned periods, it is concluded that the combination of thin external conductors and the manually correction of the Fastons is most likely the root cause of the failure.

都可能造成該元件在電路板之焊接點發生裂紋或瑕疵，裂紋或接點瑕疵亦會增加線路電阻，且 Faston 連接器連接之線路，通常其電流較大，線路電阻增加及大電流之情況下，大幅增加線路過熱之可能性。製造廠報告顯示介於 1999 年到 2005 年間及 2009 年至 2013 年間之產品，其電路板具有與以上所述相同的 Faston 接腳焊接基地及電鍍通孔直徑，但此期間的產品目前並無已知的問題。因此本案熱水器冒煙總結主要可能的原因，為熱水器之電力模組印刷電路板，因其表層線路銅箔過薄導致較高之電阻，且該電路板組件製造過程中，於焊接完成後可能以手動方式調正 Faston 連接器造成接點瑕疵，熱水器於正常操作下，較高之線路電阻與接點瑕疵導致電路板高溫及後續之過熱受損與冒煙。

依製造廠針對本案熱水器冒煙事件之內部調查報告 (編號 CA9005088)，有關預防措施之說明：在印刷電路板製程上已採取許多改善措施，包含自民國 98 年 2 月起增加電路板上線路銅箔至規範之厚度、增加電路板電鍍通孔牆之尺寸及自民國 98 年起在焊錫製程導入夾具以對正 Faston 連接器。

另於本案調查過程中，製造廠於民國 106 年 2 月 28 日，發布服務資訊信函 (service information letter, SIL)，編號 H0212-25-0245。標題「*ADDITIONAL INSPECTION INSTRUCTION FOR POWER MODULE ASSEMBLY*」(電力模組組件附加檢查說明)，該信函指出部分熱水器電力模組組件，某些連接器在多次拆裝之後，可能降低連接器之品質，連接器接點不良可能造成電弧及過熱。要求受影響型號之熱水器，於下一次進廠時，檢查電力模組組件之電路板特定區域是否有變色的跡象。如果該區域變色，則必須更換該電力模組組件。該服務資訊信函詳如附錄 4。

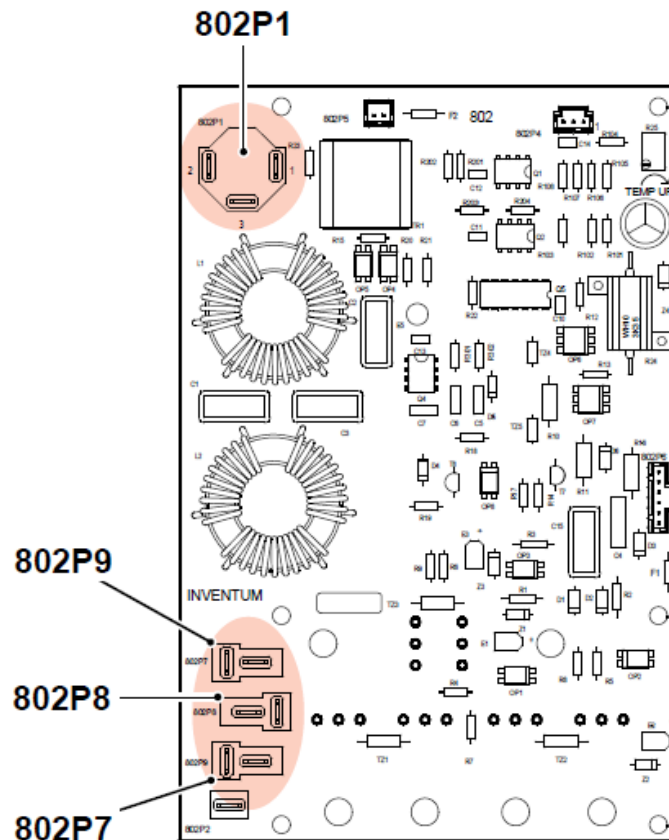
Figure 1 Inspection Locations (Front View)

Field experience has shown that after multiple installation and removal cycles of connectors DJ1, DJ7, DJ8 and DJ9 the contact properties of the faston sockets can decrease in quality. Bad contact can cause arcing and possible overheating of the pins 802P1, 802P7, 802P8 and 802P9 (See Figure 1) and the faston sockets in the connector DJ1, DJ7, DJ8 and DJ9.

The power module assembly must be examined at the next available shop visit. If discolored marks are found, the power module must be replaced preventively.

- (a) Examine the power module assembly for discoloration on the pins 802P1, 802P7, 802P8 and 802P9 on the front and rear side (Refer to Figure 1, 2 and 3):
- (b) Discoloration is not permitted. If discoloration is found, replace the power module assembly with reference to the applicable CMM.
