항공기준사고 조사보고서

착륙 중 후방동체 지면접촉
티웨이항공 282편
B737-800, HL8253
인천국제공항 활주로 34
2016. 8. 7.

항공·철도사고조사위원회, 착륙 중 후방동체 지면접촉, (주)티웨이항공, HL8253, B737-800, 인천국제공항 활주로 34, 2016. 8. 7. 항공기준사고 조사보고서 ARAIB/AIR1605, 대한민국 세종특별자치시

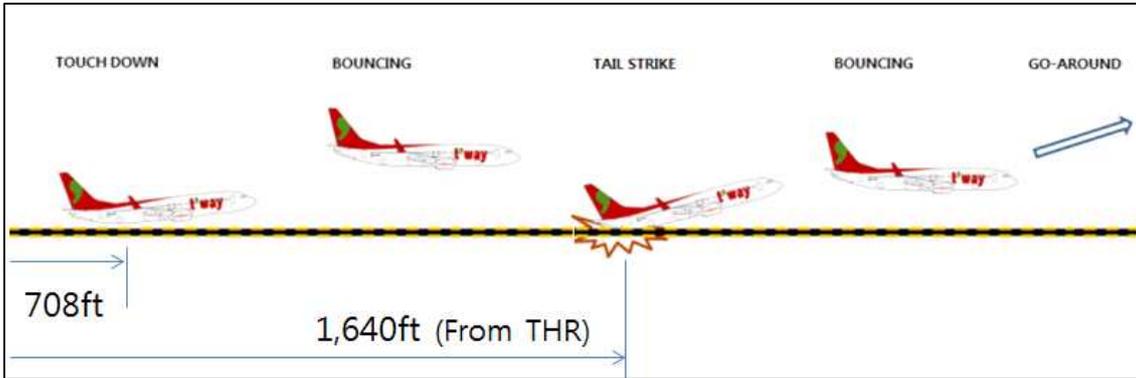
[그림 2] HL8253 바운싱, 동체접촉, 바운싱 그리고 복행

12:53:49.2경 HL8253은 활주로34시단에서 약 708피트 위치한 지점에 피치자세 4.7도, 속도 151노트, 최대수직가속도 1.926G로 경착륙 접지를 한 뒤, 부양⁶⁾(bouncing, 이하 '바운싱'이라 한다.)되었다. CVR에는 12:53:49.3경 비정상 소리가 0.8초간 녹음되었다.

바운싱 3.6초 후인 12:53:52.8경 HL8253은 활주로34시단에서 약 1,640피트 위치한 지점에 다시 접지⁷⁾하였다. 이때 최대 피치자세 9.8도, 우경사 3도, 속도 144노트, 최대수직가속도 2.663G를 기록하였고. CVR에는 12:53:52.8부터 1.2초간 후방동체가 지면에 닿는 것 같은 비정상소리가 녹음되었다.

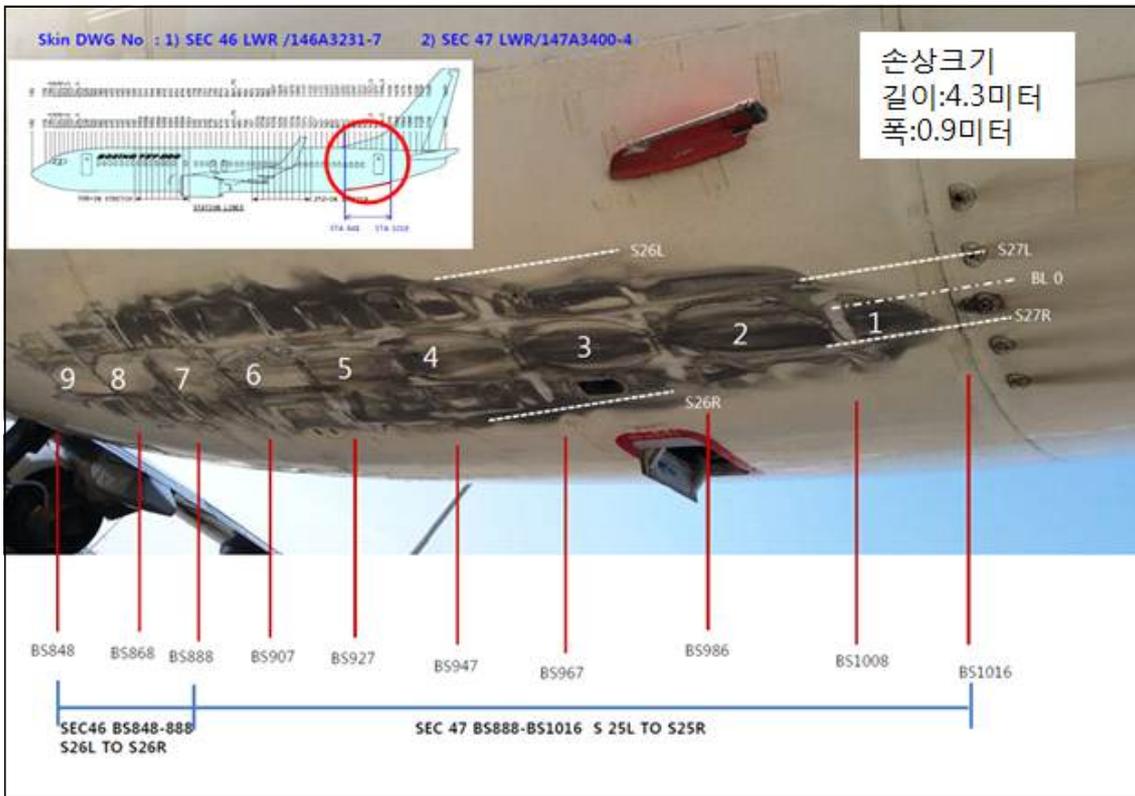
[그림 3] 후방동체 외부손상 상태

HL8253은 [그림 3]과 같이 후방동체하부의 표피가 폭 90cm, 길이 426cm 정도 손상을 입었고 일부에 구멍이 뚫렸다.

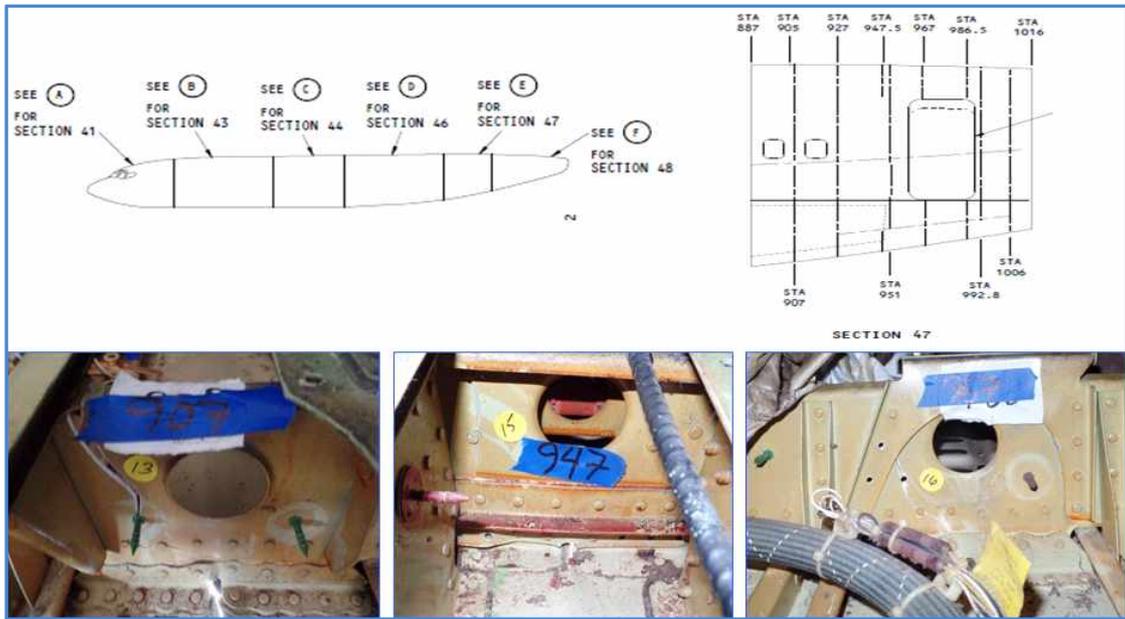
[그림 4] Section 47 동체내부 하단 Frame 907, 947, 967 손상

[그림 4]와 [그림 5]는 항공기 동체 내부의 손상 상태를 보여 주고 있으며, 항공기 동체의 미부 섹션 46·47·48 정밀육안점검결과 동체후미 하부 프레임 (# 907, 947, 967)이 균열되었으며 동체후미 하부 스트링거(S23L~S23R)가 손상되었다. 후방 압력벽(AFT Pressure Bulkhead)은 손상되지 않았다.

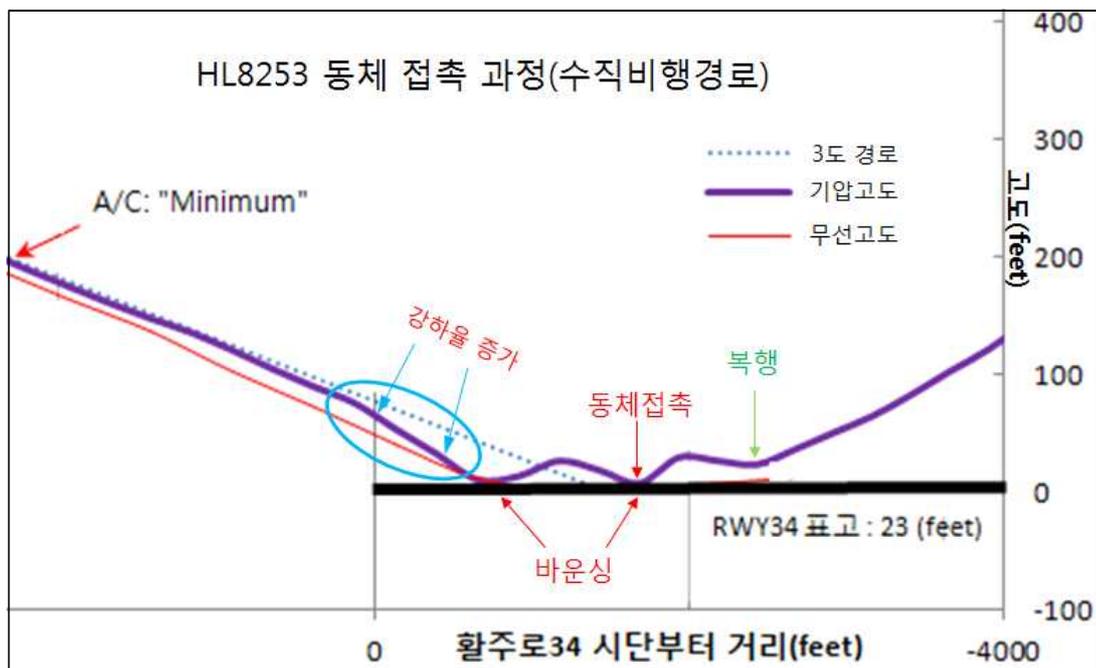
[그림 13] HL8253 동체 접촉 과정

HL8253은 [그림 13]과 같이 착륙접지단계에서 바운싱이 두 번 발생하였다. HL8253은 두 번째 바운싱이 시작될 때 후방동체가 활주로에 접촉되었고 이후 침하단계에서 복행을 하였다.

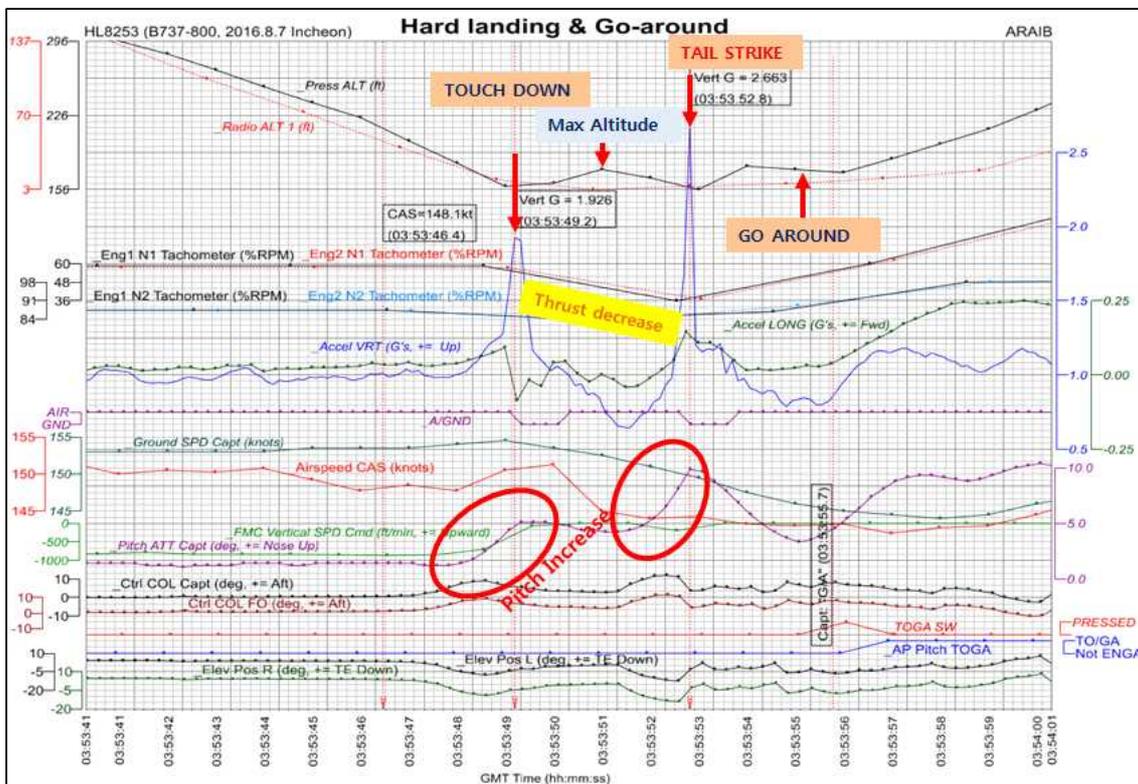
[그림 14] 착륙접지구간에서 HL8253 운항승무원의 조작관련 FDR자료

HL8253은 정상보다 증가된 강하율 상태에서 착륙자세변화가 늦고 부족하

여 12:53:49.2경 활주로34 시단으로부터 708피트 지점에 피치자세 4.7도, 속도 151.2노트, 수직 가속도 1.926G로 경착륙되었다.

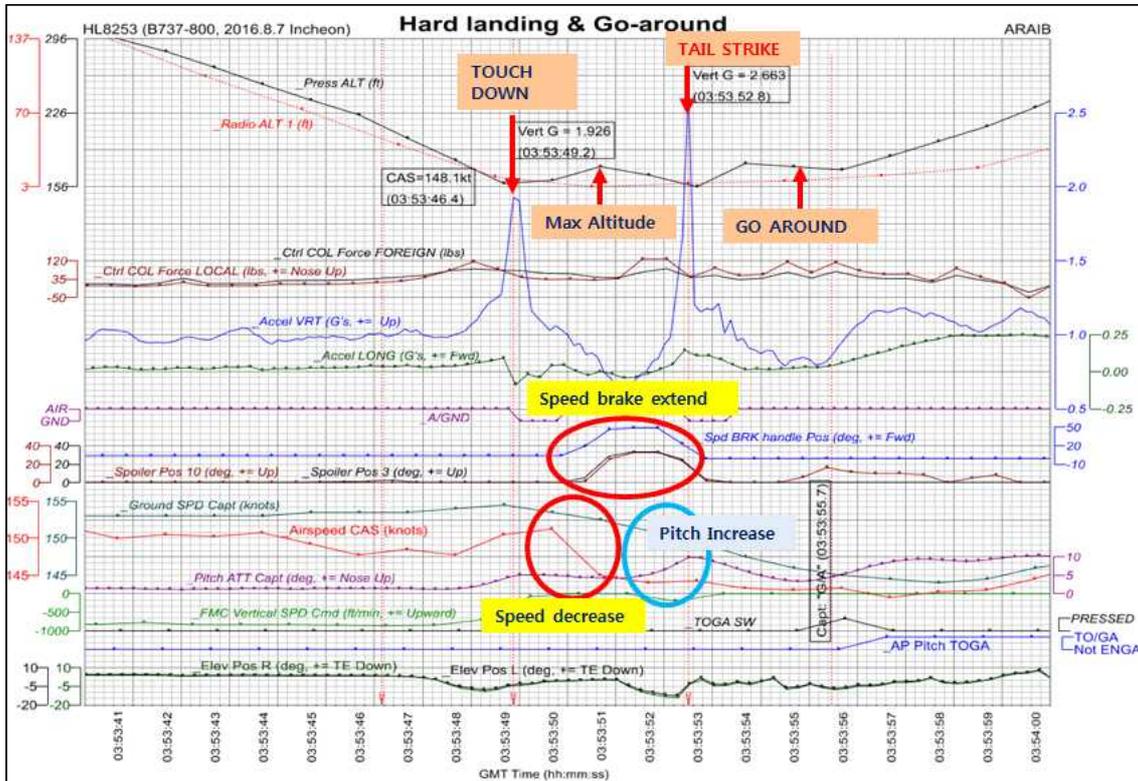
[그림 15] HL8253 FDR분석-Ground spoiler

제동기가 최대로 전개된 시점은 최대부양고도 16피트(기압고도 175피트) 도달 후 약 0.2초부터이다.

HL8253의 속도는 접지 약 0.8초 후 151.2노트⁴¹⁾로 최대가 된 후 부양고도 16피트에서 145노트⁴²⁾로 급감된 후 침하율이 급증하게 되었다.
