МИНИСТЕРСТВО ТРАНСПОРТА И КОММУНИКАЦИЙ
РЕСПУБЛИКИ БЕЛАРУСЬ

КОМИССИЯ ПО РАССЛЕДОВАНИЮ
АВИАЦИОННЫХ ПРОИСШЕСТВИЙ

ОКОНЧАТЕЛЬНЫЙ ОТЧЕТ
по результатам расследования авиационного происшествия
с гидросамолетом Че-23М, государственный регистрационный знак
EW-327SL, произошедшего 27.08.2016 в Браславском районе Витебской
области Республики Беларусь

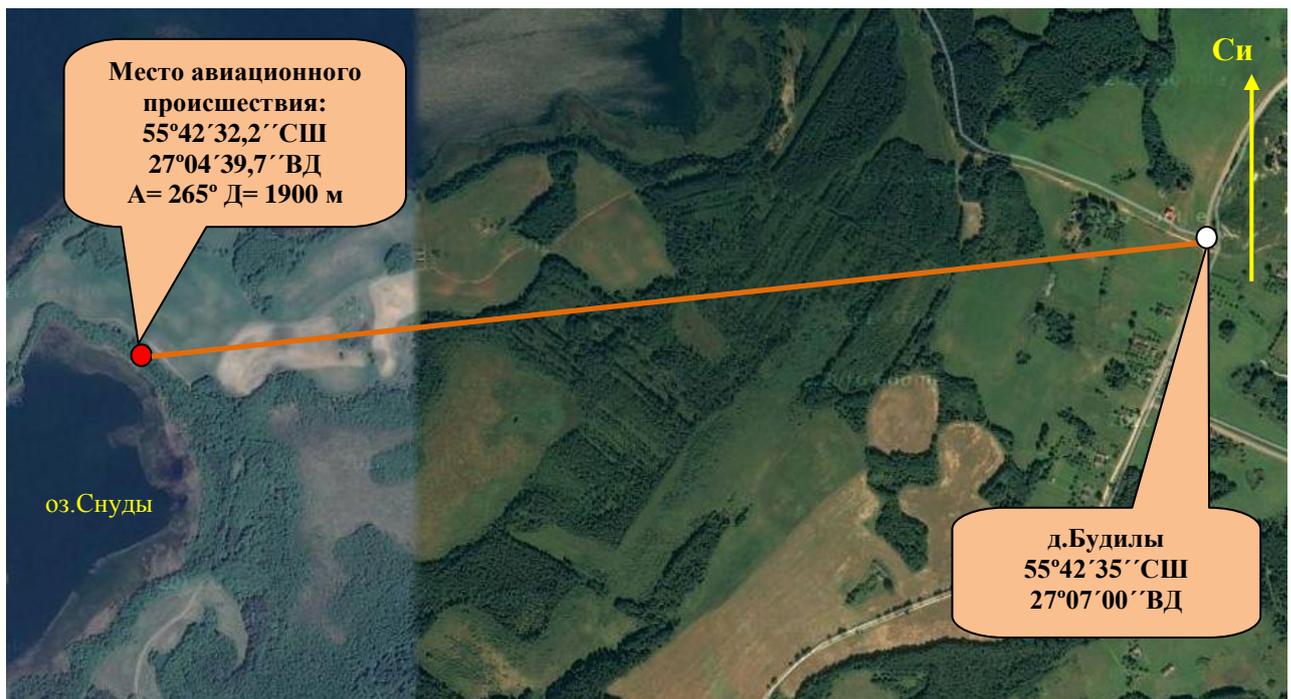
Рис. 1. Место авиационного происшествия

В процессе выполнения разворота на посадочный курс КВС и пилот упустили контроль за высотой полета, в результате чего ВС столкнулось с деревьями и разрушилось. Пожара на месте авиационного происшествия не было (рис. 1).

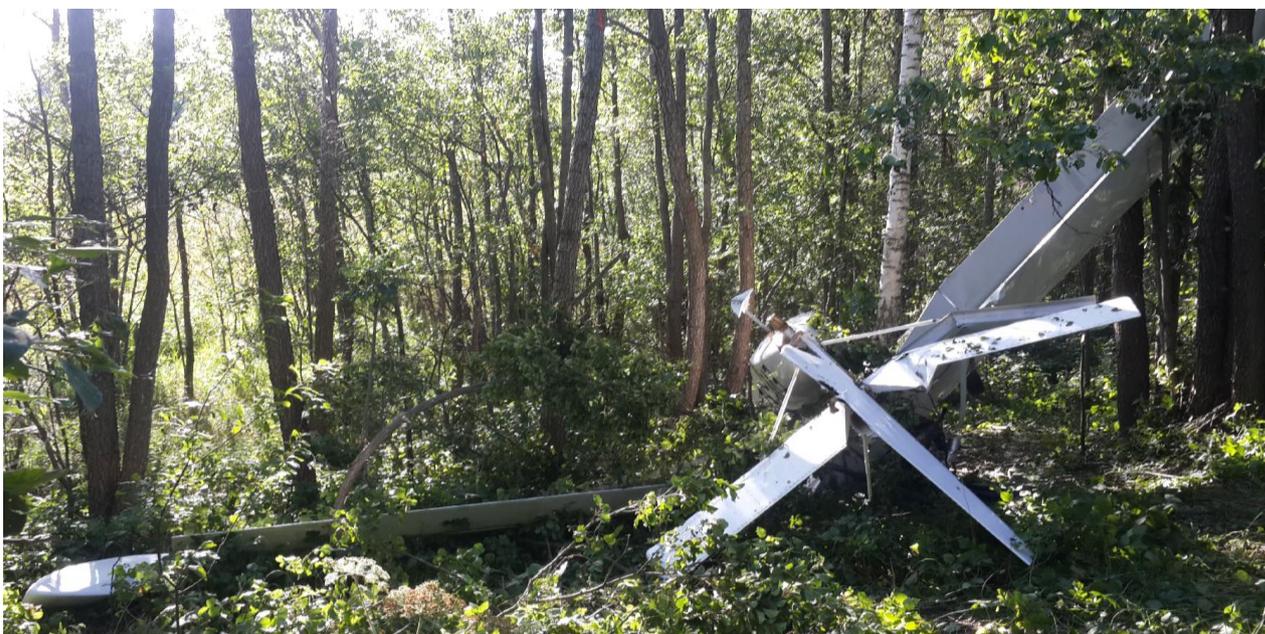
Фото 3. ВС после авиационного происшествия

Падение ВС произошло в лесной полосе на удалении 18,8 м от береговой черты оз. Струсто (фото 3).

На земной поверхности ВС находилось в перевернутом положении на правом боку под углом 130° , продольная ось ВС расположена с курсом 275° .

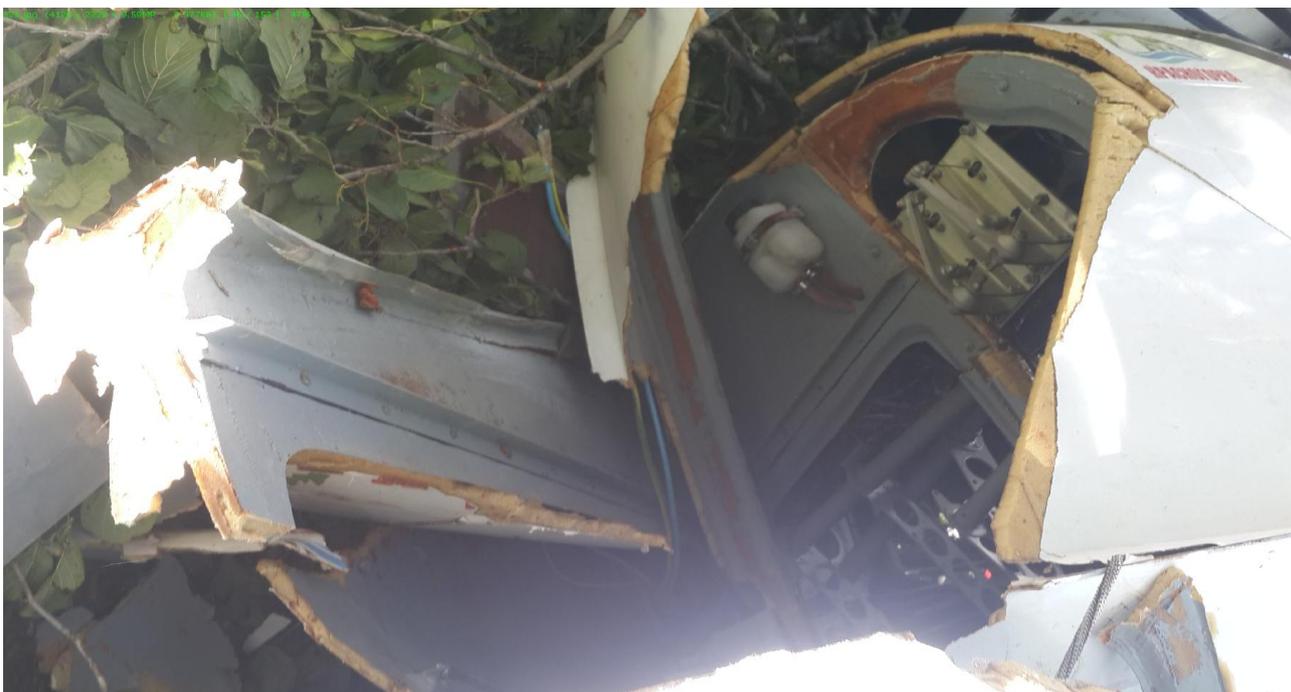
Фото 4. Повреждение носовой части ВС

Носовая часть ВС полностью разрушена предположительно в результате удара о дерево. В нижней части имеется уцелевшие фрагменты обшивки носовой части с надписью красного цвета «www.krasnogorka.by» (фото 4).

Внутри носовой части ВС обнаружены провода аккумулятора и бачек для заправки тормозной жидкости без содержимого, аккумулятор в месте его крепления отсутствовал (демонтирован КВС после авиационного происшествия).

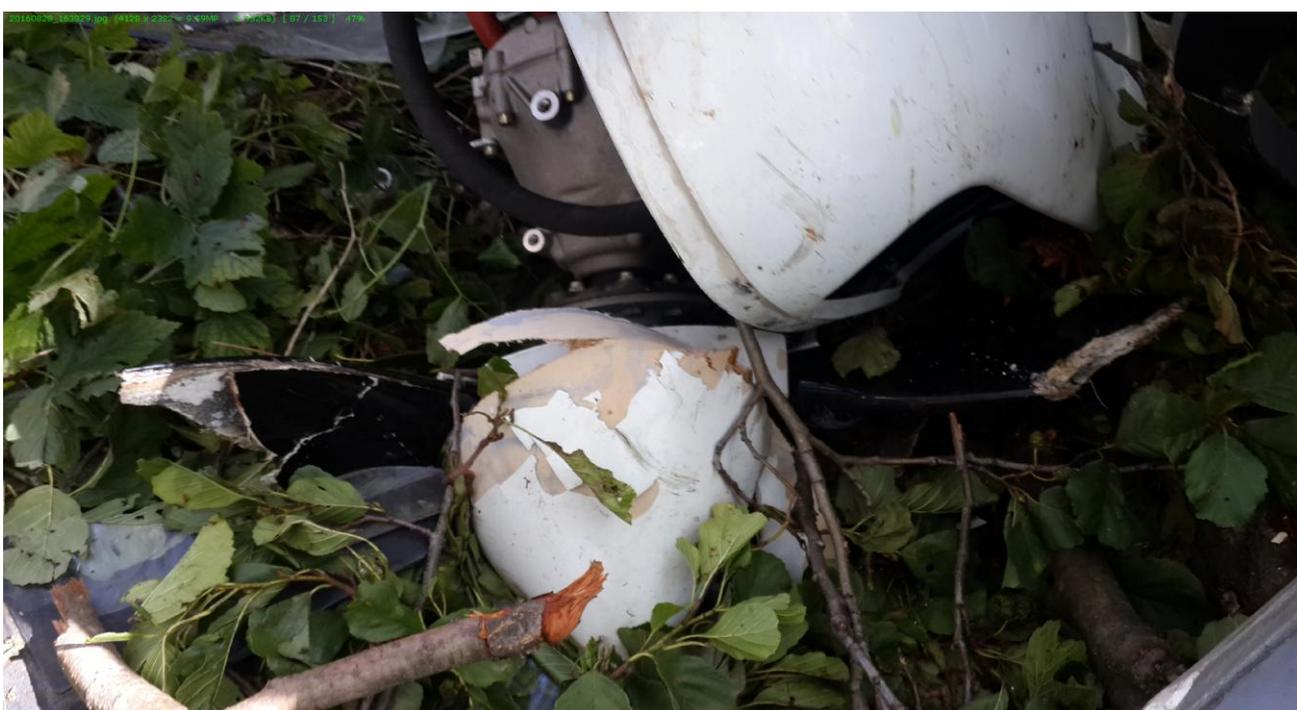
Фото 5. Повреждения кока и лопастей ВВ

Кок ВВ имеет точечные и линейные разрывы, значительные смятия и деформации (фото 5).

Две лопасти ВВ имеют излом на расстоянии 0,1 м и 0,12 м соответственно, третья – в целом состоянии. На лопастях ВВ имеются повреждения лакокрасочного покрытия.

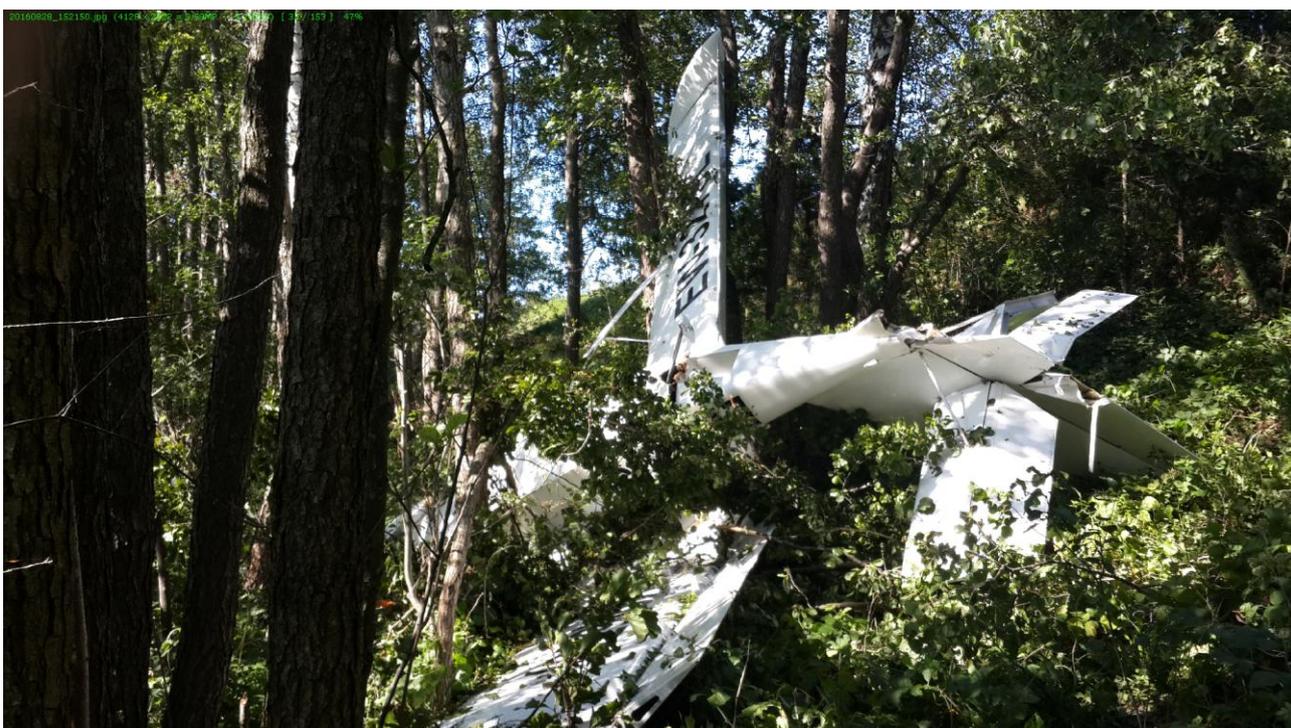
Фото 6. Повреждения фюзеляжа и крыльев ВС

Крыло ВС в перевернутом состоянии. Правое полукрыло расположено на земле. Концевая часть полукрыла поплавочного типа, вырвана в месте крепления (за исключением передней части), расположена к полукрылу под углом 30°, в месте крепления к топливному баку деформировано. На нижней части имеется надпись черного цвета «(029 676-22-19)», на верхней части – «EW-327SL» (фото 6).

Левое полукрыло расположено между деревьями под углом 35-40° относительно земной поверхности. Деформировано в месте крепления к центроплану (топливному баку). На передней части полукрыла на расстоянии 0,05 м от места крепления к топливному баку и в районе приемника воздушного давления имеются вмятины и разрывы размером 0,28×0,09 м и 0,23×0,15 м.

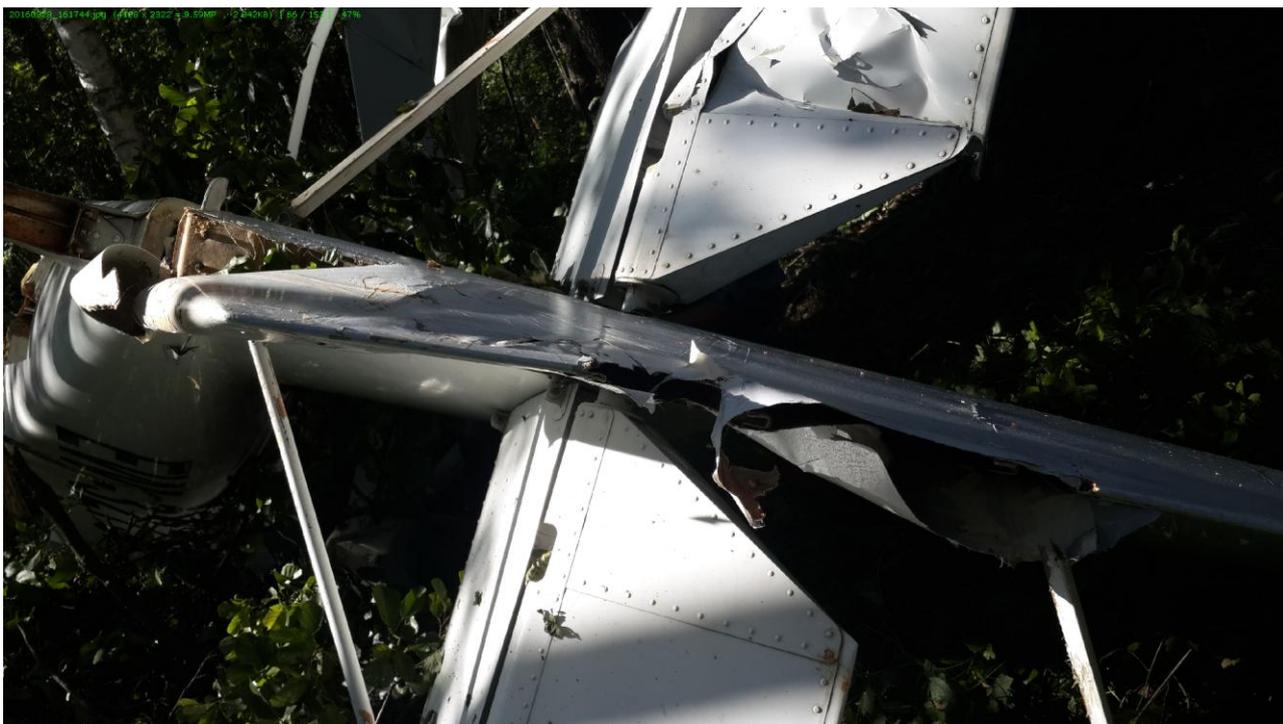
Фото 7. Повреждения хвостового оперенья ВС

Киль ВС в перевернутом состоянии, расположен относительно земной поверхности под углом 55°, верхней частью касается земли. Нижняя часть повреждена в месте соединения с фюзеляжем. На левой стороне киля изображен флаг Республики Беларусь (фото 7).

Руль направления деформирован в месте крепления к килю, отклонен вправо на 20°, имеется разрыв размером 0,30×0,11 м задняя часть обшивки руля направления имеет разрыв размером 0,50×0,14 м.

Хвостовое оперенье повреждено, имеются поперечные гофры с разрывами. Правый стабилизатор хвостового оперенья в целом

состоянии, имеются повреждения лакокрасочного покрытия. Левый стабилизатор деформирован, на удалении 0,2 м от места соединения с килем имеется вмятина с разрывом.

Рули высоты отклонены вверх на угол 45° относительно стабилизатора. Правая часть руля высоты повреждений не имеет, левая – отсоединена от стабилизатора в месте крепления, на расстоянии 0,45 м от киля деформирована, отклонена вверх на 30° от первоначального профиля по продольной оси.

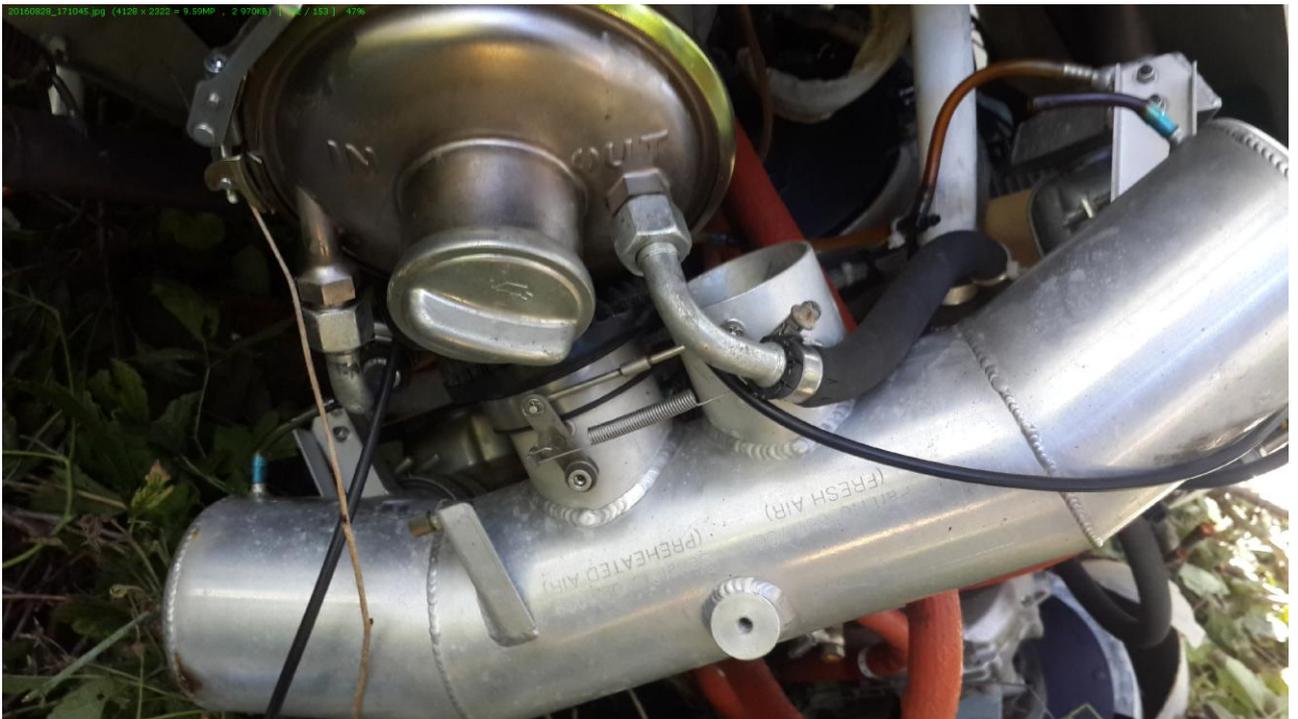
Фото 8. Двигатель ВС

АД правой стороной касается земли. Верхняя крышка отсутствует. Левый карбюратор отсоединен от трубопровода (фото 8).

Выхлопные трубы погнуты. Остальные трубопроводы и троса управления в рабочем состоянии, подсоединены к агрегатам.

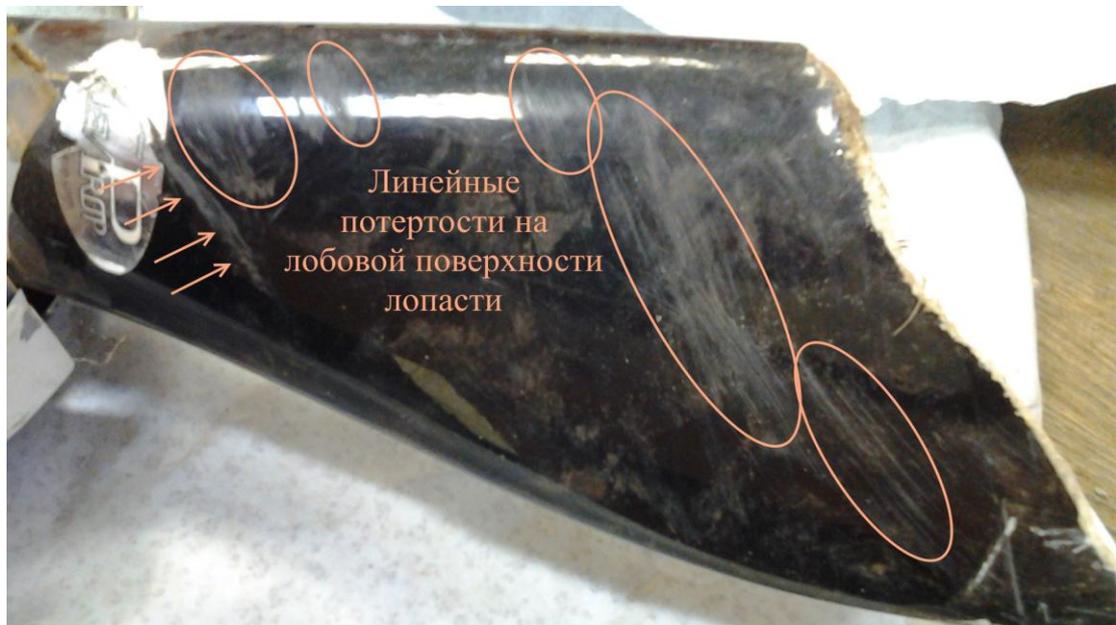
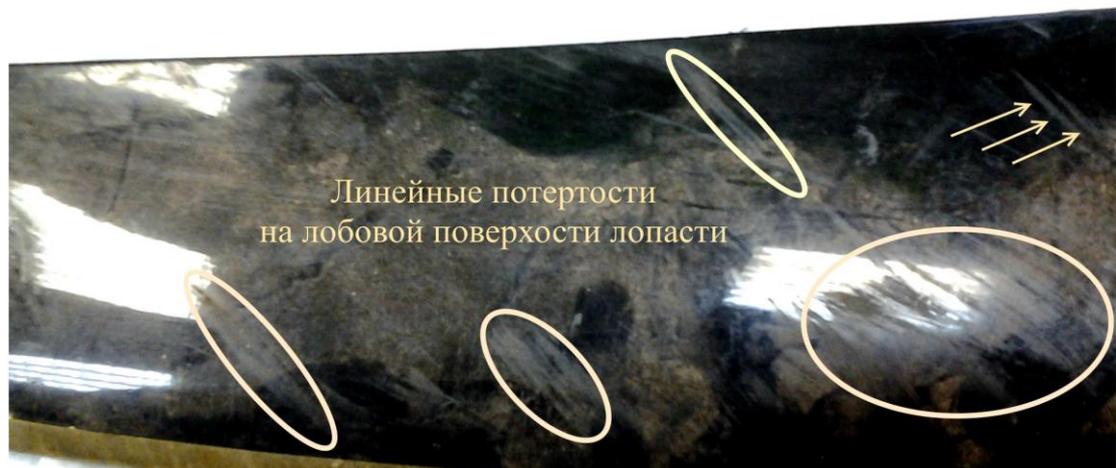
Фото 9. Потертости на фрагментах лопастей

На поверхностях лопастей, под углом к их продольной оси, обнаружены линейные поперечные потертости, указывающие на динамический контакт с древесно-растительным покровом в результате вращательного движения ВВ (фото 9).

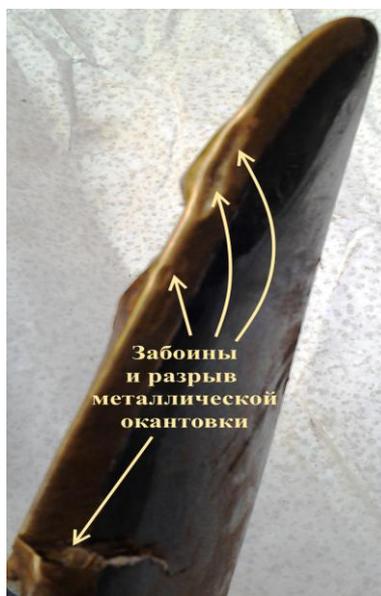
Фото 10. Забоины и разрыв окантовки фрагмента лопасти

Металлическая окантовка передней кромки одного из фрагментов лопастей имеет следы ударного воздействия в виде забоин и поперечного разрыва. Вместе с металлической окантовкой на лобовой и тыльной сторонах лопасти также поврежден материал, прилегающий к месту разрыва окантовки. Ударное воздействие подобного типа характерно для вращающегося ВВ (фото 10).

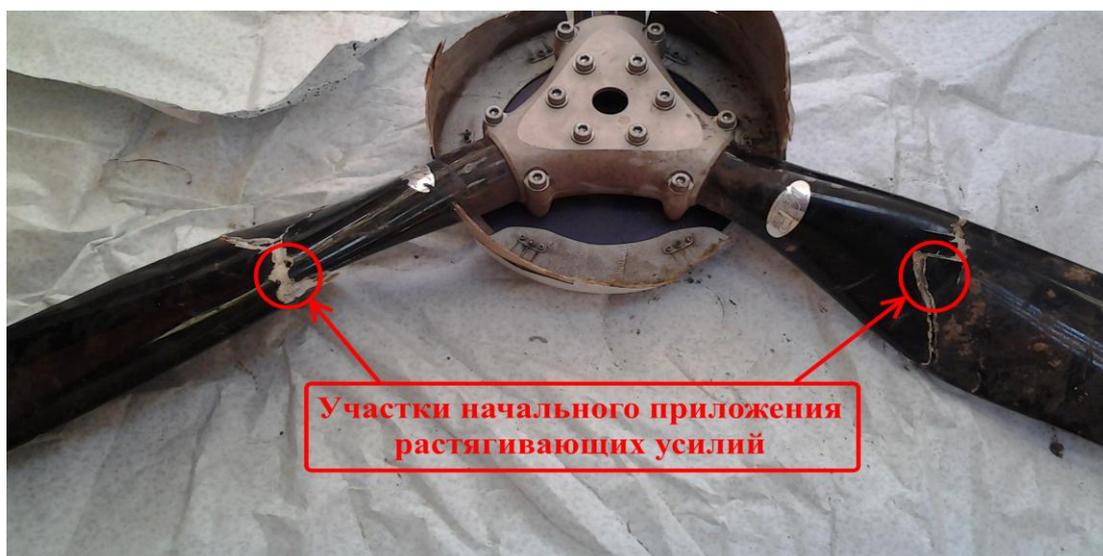
Фото 11. Участки начального приложения растягивающих усилий

В процессе исследования на поверхностях лицевых сторон двух из трех лопастей выделены участки с наибольшей кривизной линии излома и четко различимым пологим (ступенчатым) срезом слоев покровного материала, идентифицированные как участки начального приложения растягивающих усилий, от которых происходило дальнейшее распространение линий излома.

На другой лопасти данный участок расположен на середине отрезка между передней и задней кромками. Установлен факт излома указанной лопасти при погрузке АД.

Возникновение поверхностных растягивающих усилий и начальное их воздействие на определенных участках лопастей обусловлено воздействием суммарного вектора разрушающих сил для каждой лопасти.

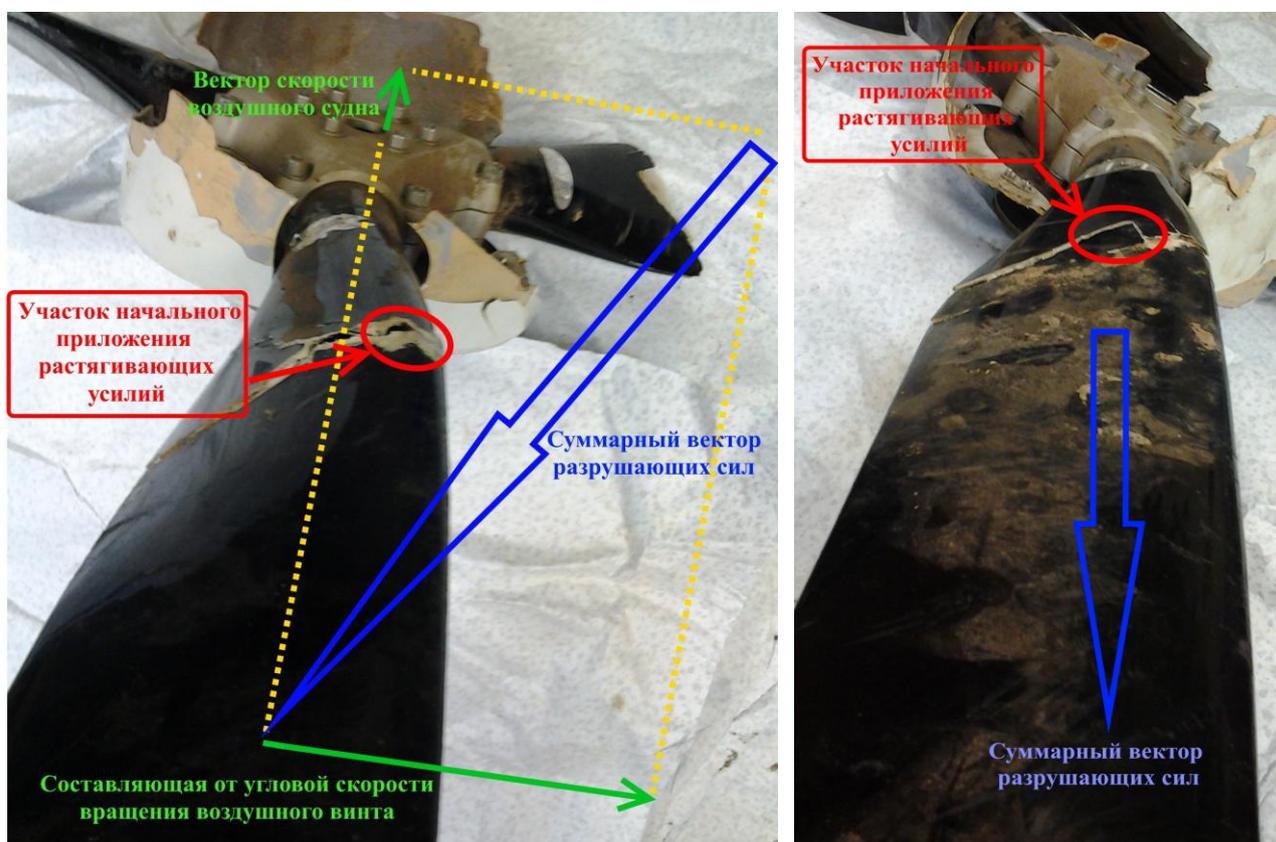
Фото 12. Излом лопастей под воздействием разрушающих сил

Различия в расположении указанных участков на двух исследуемых лопастях обусловлены разными углами наклона суммарного вектора разрушающей силы на каждой из лопастей к плоскости вращения ВВ. Смещение от нормали и образование угла наклона указанного вектора к плоскости вращения ВВ на одной из лопастей вызвано наличием векторной составляющей от угловой скорости вращения ВВ, что подтверждает факт вращения ВВ до момента падения ВС (фото 12).

Характер изломов лопастей, наличие характерных линейных потертостей, забоин и поперечного разрыва металлической окантовки лопасти, разброс фрагментов лопастей на месте авиационного происшествия свидетельствуют о вращательном движении ВВ ВС в момент его столкновения с препятствиями.

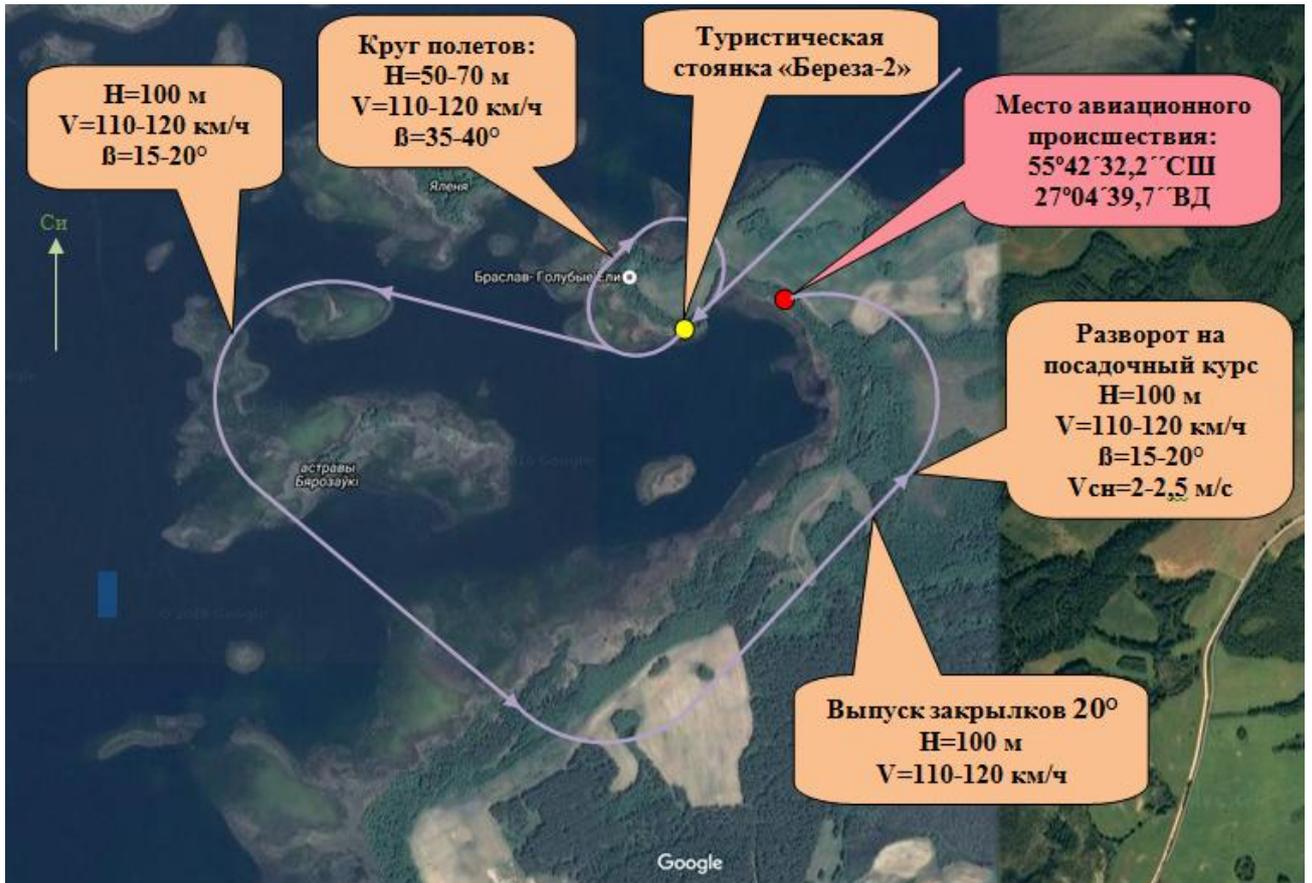
Рис. 4. Схема захода на посадку

Четвертый разворот выполнялся на высоте 100 м (по расчетным данным, выполненным комиссией, – не более 87 м) с одновременным снижением с вертикальной скоростью 2-2,5 м/с. Схема захода на посадку не обеспечивала выход на посадочный курс на удалении 1000 м от точки приводнения.

Первоначальное столкновение ВС произошло с березой, расположенной на краю обрыва высотой 10 м относительно уреза воды, и имеющей превышение над общим фоном лесного массива 5-8 м. В дальнейшем ВС столкнулось с другими деревьями в лесной полосе, потеряло управление и на малой поступательной скорости в перевернутом положении с правым креном 120-130° и отрицательным углом тангажа 15-20° столкнулось с земной поверхностью и разрушилось.
