Untersuchungsbericht

Sicherheitsuntersuchungsstelle des Bundes
GZ: BMVIT-85.240/0001-IV/SUB/ZLF/2018

**Unfall
mit dem Hubschrauber der
Type Robinson R66,
am 08.09.2016,
um ca. 19:08 Uhr UTC im Gößnitztal,
Gemeinde Heiligenblut,
A-9844 Spittal an der Drau,
Kärnten**

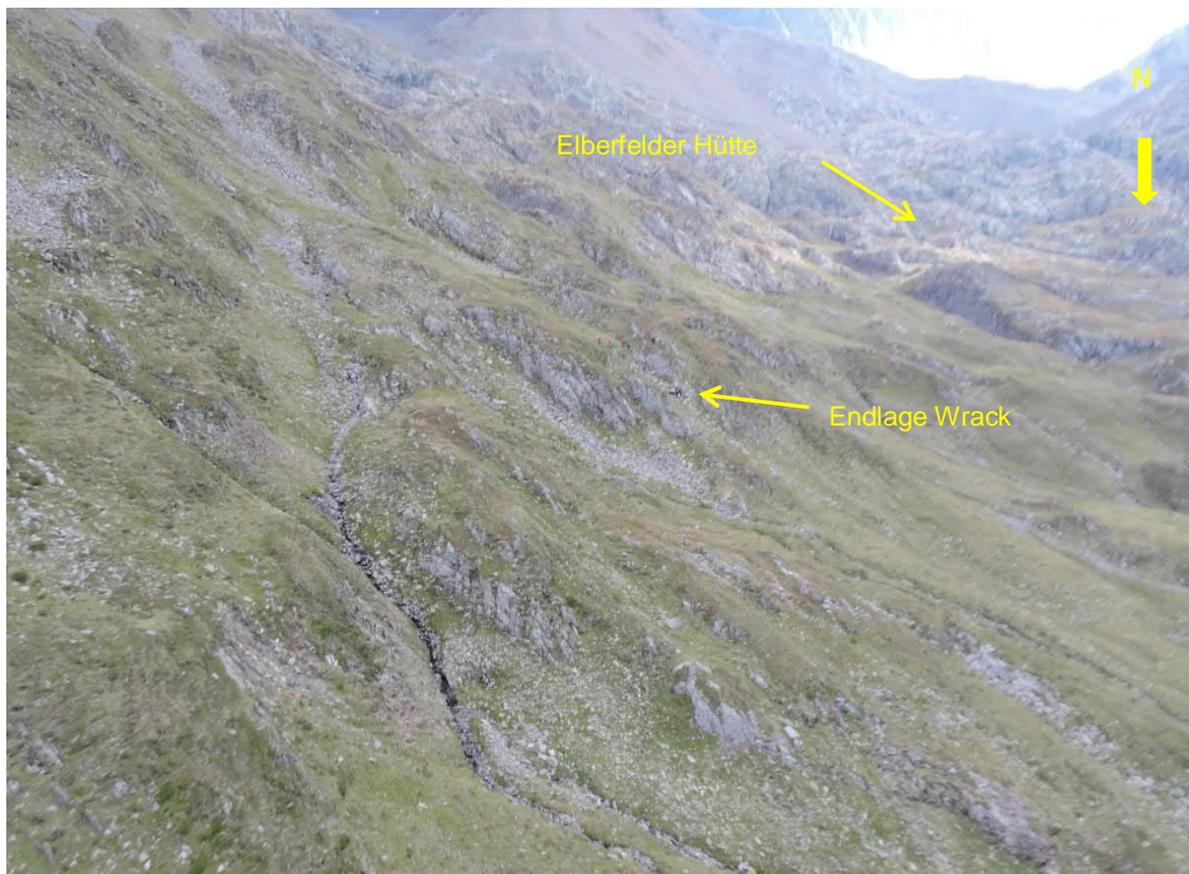
Abb. 5: Übersicht Unfallstelle (Quelle: SUB)

Die Unfallstelle befand sich ca. 650 m nord-nord-östlich der Elberfelder Hütte auf ca. 2358 m ü.d.M. hinter einem Felsvorsprung. Die Hauptaufschlagstelle befand sich ca. 15 m oberhalb der Endlage des Wracks. Die Oberfläche der Unfallstelle war felsig, stellenweise mit losem Geröll und teilweisem Bewuchs von Gras und Moos.

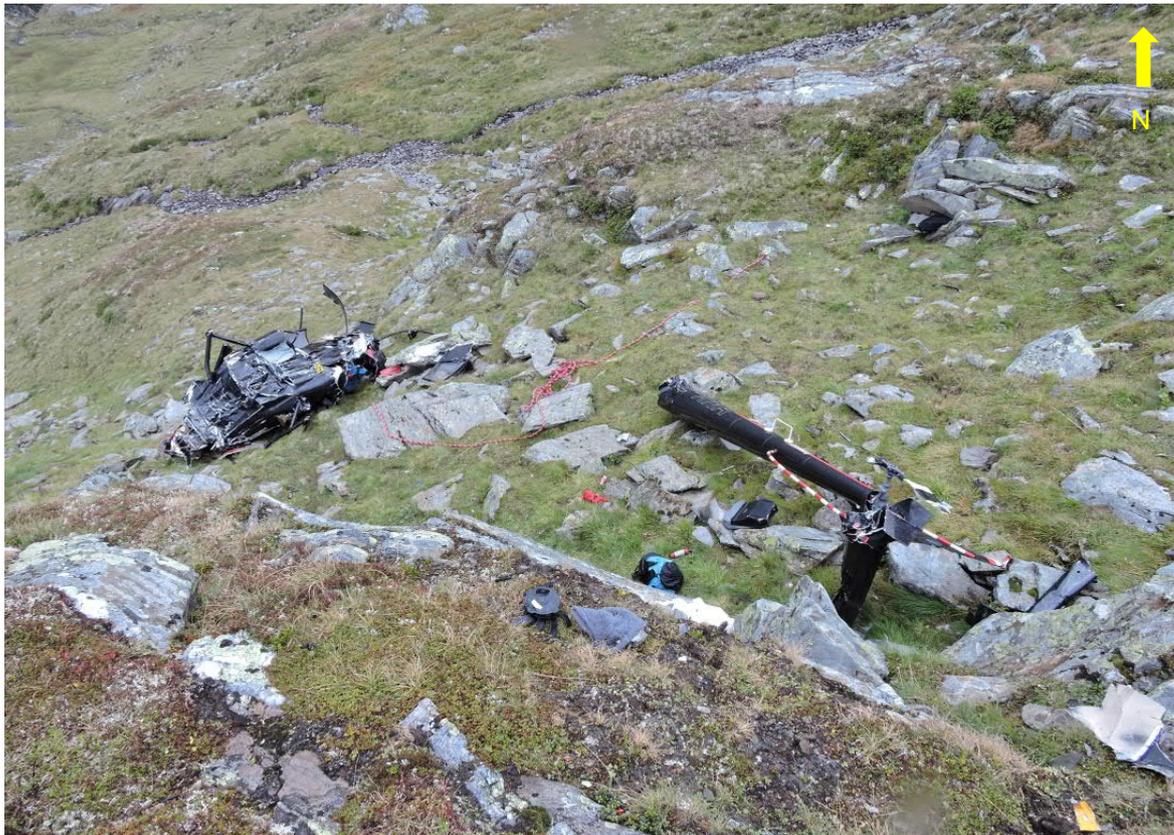
Abb. 6: Unfallstelle (Quelle: SUB)

Das Luftfahrzeug befand sich in der Endlage auf der Rumpfoberseite liegend mit einer Ausrichtung von ca. 40° hinter einem Felsvorsprung. Etwa 15 m oberhalb der Luftfahrzeugendlage konnten an einem Felsen mehrere parallel verlaufende Schleifspuren mit daneben befindlichen Kufenteilen festgestellt werden. Die Verteilung der Wrackteile, wie Teile der Hauptrotorblätter und Heckrotorblätter erstreckte sich auf einen Radius von ca. 100 m.

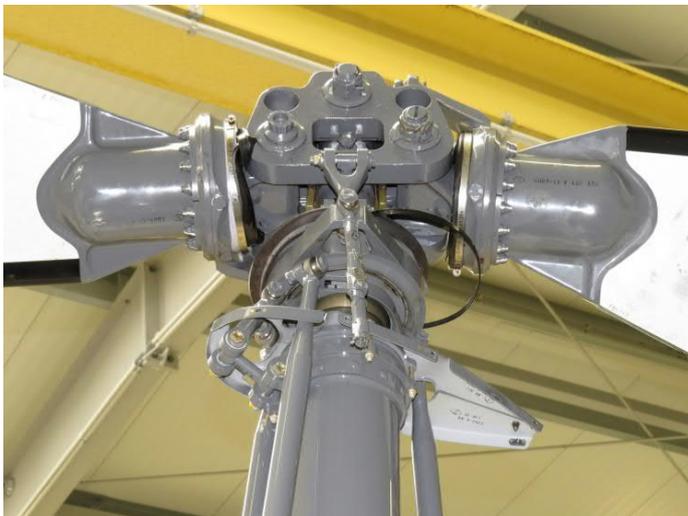
Abb. 7: Hauptrotorkopf mit Taumelscheibe (Quelle: SUB)

Die drei Steuerstangen von den Hydraulikservos waren von diesen bis zur Taumelscheibe kraftschlüssig verbunden. Die „Pitch Links“ von der Taumelscheibe zu den Blattgabeln waren beide im Bereich des oberen Anschlussauges von diesem getrennt.

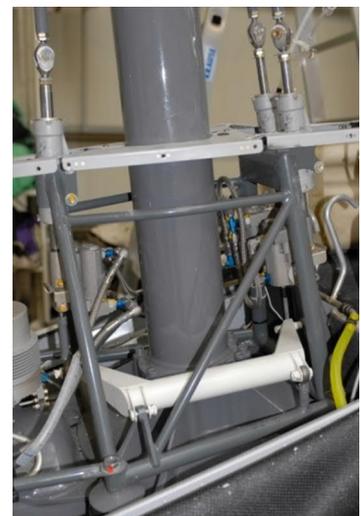
Abb. 8: Hauptrotorsteuerung (Quelle: SUB)

Die Hauptrotorsteuerung wurde von den Eingabeorganen (Zyklisch und Kollektiv) bis zu den Hauptrotorblättern untersucht. Es konnte festgestellt werden, dass das Zyklische Doppelsteuer nicht eingebaut war. Der Pilot Stick der Zyklischen- Steuerung war im Bereich des Griffstückes durch eine Gewaltbruchstelle abgetrennt. Die Steuerstange für die zyklische Roll Steuerung war im Bereich des hinteren Gabelstückes durch eine Gewaltbruchstelle abgetrennt. Die an diesem Gabelstück weiterführenden Steuerstangen zu den Hydraulikservos waren kraftschlüssig mit diesen verbunden. Die Steuerstange der zyklischen Nick Steuerung war von dem zyklischen Pilot Stick kraftschlüssig mit der hinteren Steuerstangen - Aufnahme verbunden.

Das kollektive Doppelsteuer auf der linken Seite befand sich im eingebauten Zustand. Die Verbindungssteuerstange zwischen dem linken kollektiven und rechten kollektiven Steuerhebel war kraftschlüssig mit diesen verbunden. Die kollektive Steuerstange war von dem vorderen Umlenkhebel bis zu dem hinteren Winkelhebel kraftschlüssig verbunden. Das darauf folgende Gabelstück war kraftschlüssig mit der hinteren Steuerstangen Aufnahme verbunden.

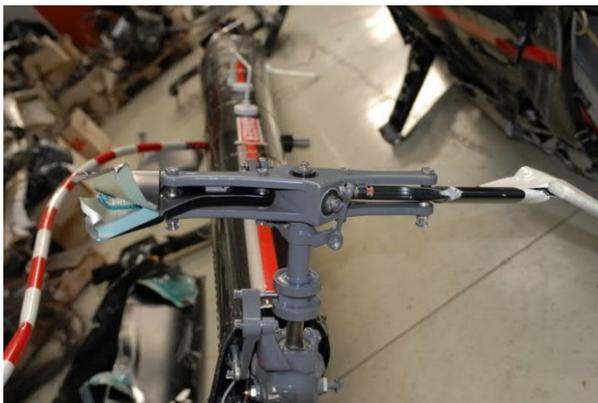
Abb. 9: Heckrotor (Quelle: SUB)

Die Heckrotorsteuerung wurde von den Eingabeorganen bis zu den Heckrotorblättern untersucht. Die Pilot Pedale waren nicht vollständig vorhanden, das rechte Pedal war am Anschluss zu der Pedal Baugruppe durch eine Gewaltbruchstelle getrennt, das linke Pedal war mit dieser kraftschlüssig verbunden. Es waren keine Doppelsteuerpedale eingebaut.

Die Kraftschlüssigkeit der Heckrotorsteuerung konnte bis ca. 40 cm hinter dem Anschlusspunkt zum Luftfahrzeugrumpf festgestellt werden, danach war die Heckrotorsteuerstange durch eine Gewaltbruchstelle abgetrennt. Die danach weiterverlaufende Steuerstange zum hinteren Umlenkhebel des Heckrotorgetriebes war kraftschlüssig mit diesem verbunden. Die Heckrotor Schiebehülse auf der Heckrotorgetriebe-Ausgangswelle war kraftschlüssig mit dem Umlenkhebel und den „Pitch Links“ verbunden. Die beiden Heckrotorblätter waren wiederum kraftschlüssig mit den jeweiligen „Pitch Links“ verbunden.

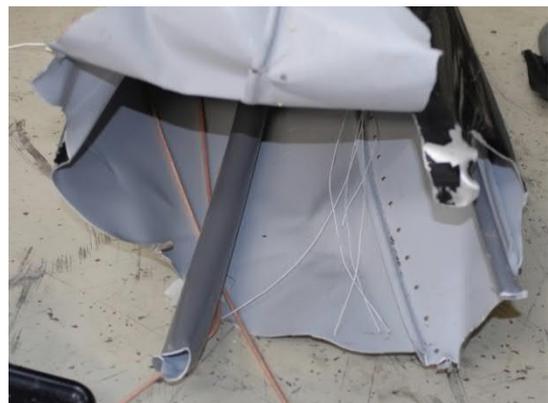
Abb. 10: Bruchstelle Heckrotorantriebswelle & Heck rotor Steuerstange(Quelle: SUB)

Die Heckrotorantriebswelle war mit dem Anschlussflansch am Hauptrotorgetriebe kraftschlüssig verbunden und zeigte im Bereich ca. 40 cm hinter dem Anschlussflansch zum Heckausleger eine Gewaltbruchstelle. Die Heckrotorgetriebe Eingangswelle war kraftschlüssig mit dem Bruchstück der Heckrotorantriebswelle verbunden. Die Heckrotorgetriebe-Ausgangs- und Eingangswelle waren kraftschlüssig miteinander verbunden. Der magnetische Chip Detektor des Heckrotorgetriebes zeigte keine Spuren von metallischen Spänen.

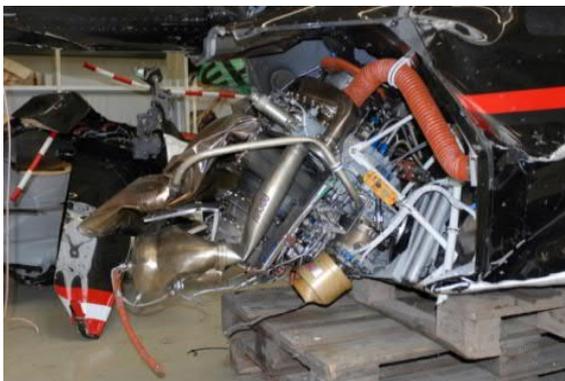
Abb. 11: Triebwerk in Zelle eingebaut (Quelle: SUB)

Das Triebwerk der Type RR300 des Herstellers Rolls – Royce wurde in Zusammenarbeit mit dem Triebwerkshersteller untersucht. Nach Ausbau des Triebwerks aus der Zelle, wurde dieses zuerst als Gesamtbaugruppe „Engine Assy“ untersucht. Dabei konnte festgestellt werden, dass alle Triebwerkskomponenten mit Ausnahme des triebwerksseitigen Kraftstofffilters und dessen Gehäuse vollständig vorhanden waren, alle Anschlüsse und Gestänge ordnungsgemäß verschraubt und in ihrer Funktion mit Ausnahme der aufschlagsbedingten Beschädigungen nicht beeinträchtigt waren. Der Triebwerks – Kraftstofffilter mit dessen Gehäuse konnte an der Unfallstelle aufgefunden werden, dieser befand sich unterhalb des Triebwerks liegend. Der Kraftstofffilter konnte im Zuge der Triebwerksuntersuchung begutachtet werden, die darin befindlichen Partikel konnten als Erdpartikel festgestellt werden. Das Gehäuse war durch eine Gewaltbruchstelle von dessen Anschlussflansch an die Kraftstoffpumpe getrennt. Anschließend wurde das „Engine Assy“ in seine

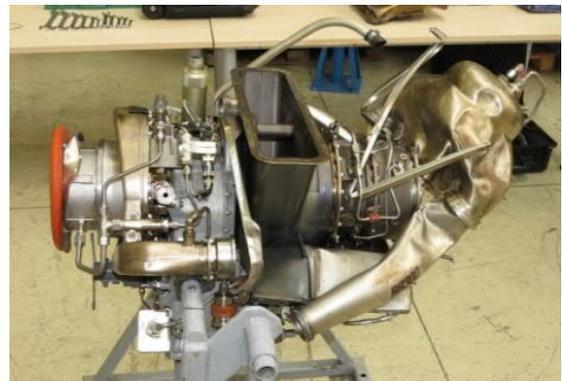
Abb. 12: Triebwerk ausgebaut (Quelle: SUB)

Einzelkomponenten zerlegt und einer Detailuntersuchung unterzogen. Die „Compressor Section“ zeigte keine Abweichung von den dafür bestimmten Funktionen. Die „Gearbox Section“ zeigte beim manuellen Durchdrehen (nach Demontage des Starter Generators) keine Auffälligkeiten. Die Zahnräder innerhalb der „Gearbox“ sowie der obere und untere „Chip Detector“ zeigten keine Anomalien. Die „Combustion Section“ zeigte im Bereich des „Outer Combustion Case“ Biegeverformungen in Richtung der Hauptrotorebene sowie mehrere Einrisse beim Anschlussflansch zur „Turbine Section“. Der „Combustion Liner“ zeigte keine Hinweise auf ein abnormales Verbrennungsbild. Die „Turbine Section“ wurde ebenfalls von der „Gearbox Section“ abgeschraubt. Dabei konnte festgestellt werden, dass der „Thermo couple harness“ mit den Messelementen verbunden war und diese keine Anzeichen von Abbrand oder überhöhten Temperaturen zeigten. Im Bereich vom ersten bis zum vierten Turbinenrad sowie dessen Statoren konnten Anzeichen von „Metal spatter“¹ festgestellt werden.

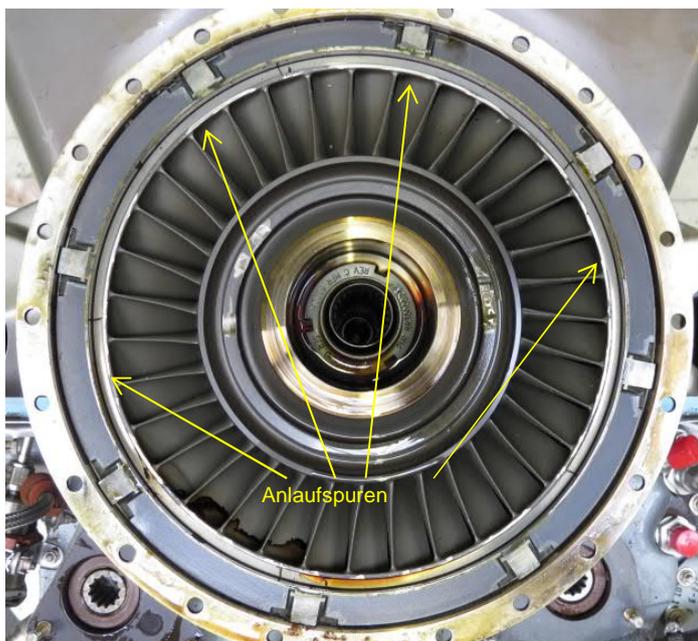
Abb. 13: 3. Turbinenlaufrad (Quelle: SUB)

Des Weiteren konnte auf ca. 180° des Umfanges der Hinterseite des dritten Luftleitapparates Schleifspuren des dritten Turbinenrades festgestellt werden. Die weiteren Bauteile wie „Fuel Control Unit“, „Power Turbine Governor“, „Fuel Nozzle“ und „Fuel Pump“ zeigten keine Auffälligkeiten.

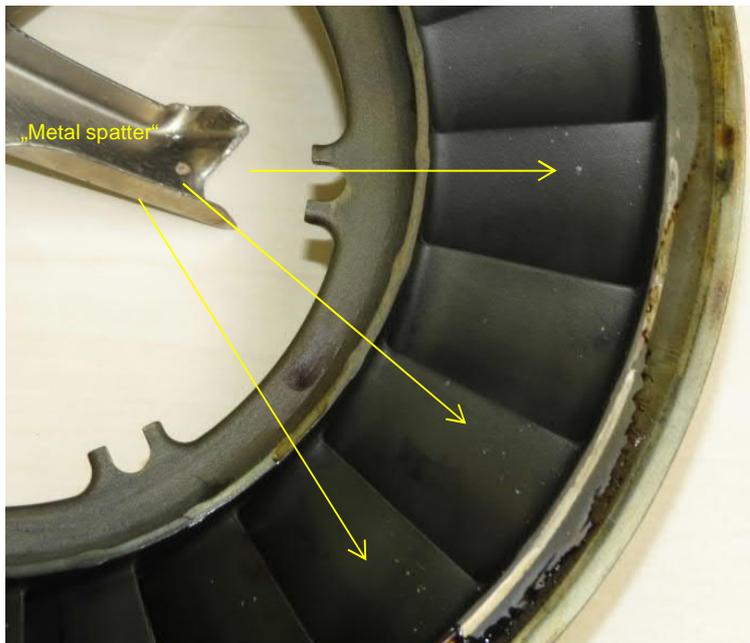
¹ Metal spatter entsteht wenn Metalpartikel wie in diesem Fall von der Verdichterbaugruppe über die noch beflamte Brennkammer befördert werden und dann in weiterer Folge als Metallsprühnebel über die Turbinenleitapparate bzw. Turbinenlaufräder „gesprüht“ werden.

Abb. 14: 3. Turbinenleitapparat "Metal spatter" (Quelle: SUB)
