# 항공기준사고 조사보고서

항로비행 중 급격한 선회 강하 후 불시착  
한국교통대학교 비행훈련원  
SR20, HL1196  
전북 무주군 적상면 봉화산(719m)  
2016. 11. 21

항공·철도사고조사위원회, 항로비행 중 급격한 선회 강하 후 불시착,  
한국교통대학교 비행훈련원, SR20, HL1196, 전북 무주군 적상면 봉화산,  
2016.11.21. 항공기준사고 조사보고서 ARAIB/AIR1606, 대한민국 세종  
특별자치시

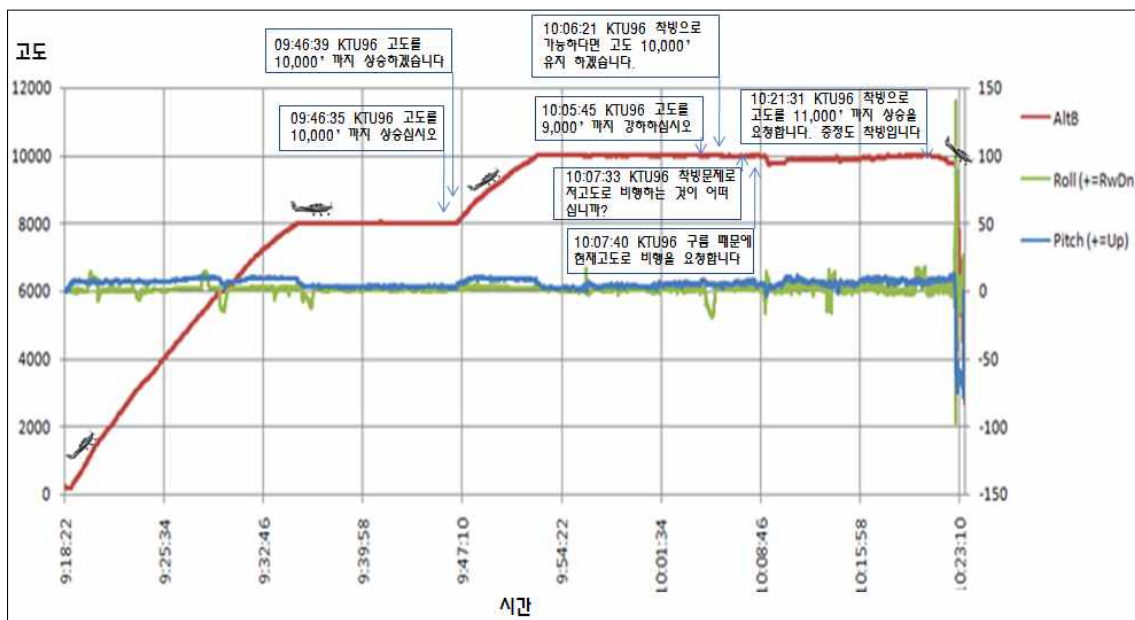
[그림 2] HL1196의 비행고도

청주공항을 이륙한 HL1196은 [그림 2]와 같이 항로에서 8,000ft로 자동비행 중에 같은 항로를 비행하는 다른 항공기와의 고도분리를 위해 09:46경 상승을 시작하여 09:52:30경 10,000ft에 도달하였다.

이후 인천지역관제소는 10:23경 HL1196에게 11,000ft로 상승을 지시하였으나 HL1196과 교신이 이루어지지 않았다. 당시 HL1196은 오른쪽으로 급격히 선회 강하되었고, 인천지역관제소와의 통신이 두절되며 레이더 포착이 상실되었다.

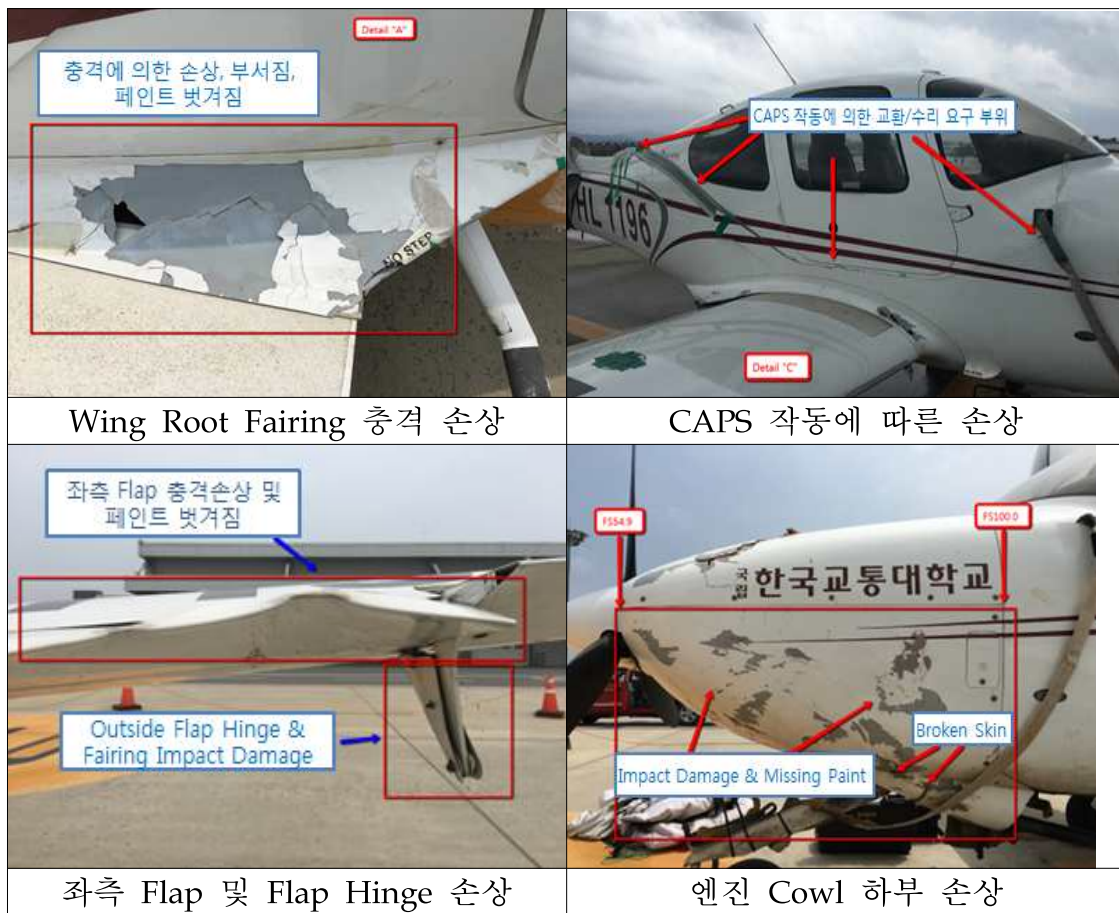
[그림 3] 기체 외부의 손상 부위

이 준사고로 HL1196은 엔진, 프로펠러, 바퀴다리, 좌우측 날개, 기체 골격, 동체

외부 표피 등 항공기 기체의 전 부분에 대해 심각한 손상을 입었다.

특히 항공기 좌측 주날개와 기골 연결부위 그리고 기골에 심각한 손상이 초래된 것으로 확인되었다. 이는 항공기 기체 비상낙하산 작동 후 착지과정에 낙하하중과 추락속도 그리고 나무들과의 비대칭 충격으로 발생한 것으로 판단된다. 추락된 HL1196의 외부의 손상은 [그림 3]과 같다.

항공기 제작사의 지정 서비스센터<sup>6)</sup>에서 항공기 손상부위를 정밀 점검한 결과에 따르면 총 수리비용<sup>7)</sup>이 약 1백만 미국달러로 산출되어, 항공기 소유권자인 교통대학교는 항공기 폐기를 결정하였다.

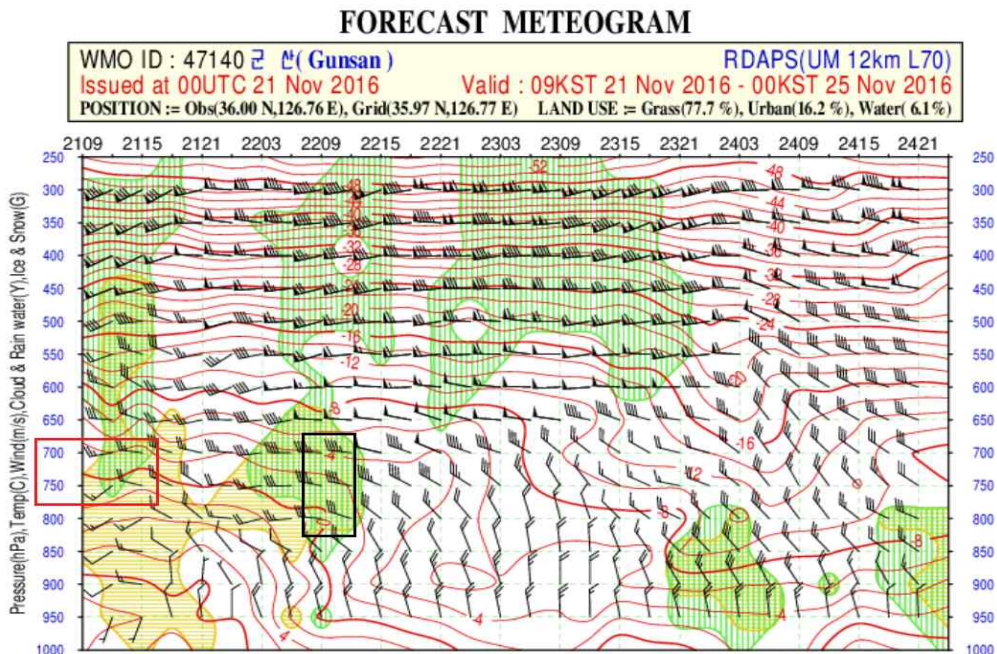
[그림 6] 군산지역 연직시계열 예보(기상청 2016.11.21.)

기상청에서 제공하는 군산지역의 2016년 11월 21일 09:00부터 11월 24일 21:00까지 유효한 연직시계열예보<sup>27)</sup>에 따르면 [그림 6]과 같이 당일 09:00부터 15:00까지 고도 8,000ft부터 10,000ft<sup>28)</sup>까지 약한 강수현상(빨간색 사각형 안의 녹색부분)이 나타나고 있다.

군산지역의 고도 8,000~10,000ft의 온도(검정색 사각형의 온도)는 0°~4°C로 빙결이 예상되고 있다. 따라서 HL1196이 군산지역에서 8,000~10,000ft로 비행할 경우 고도에 따라 착빙현상이 발생할 수 있는 기상이었으며, 남부 지방에도 착빙현상이 발생할 수 있는 기상이었다.

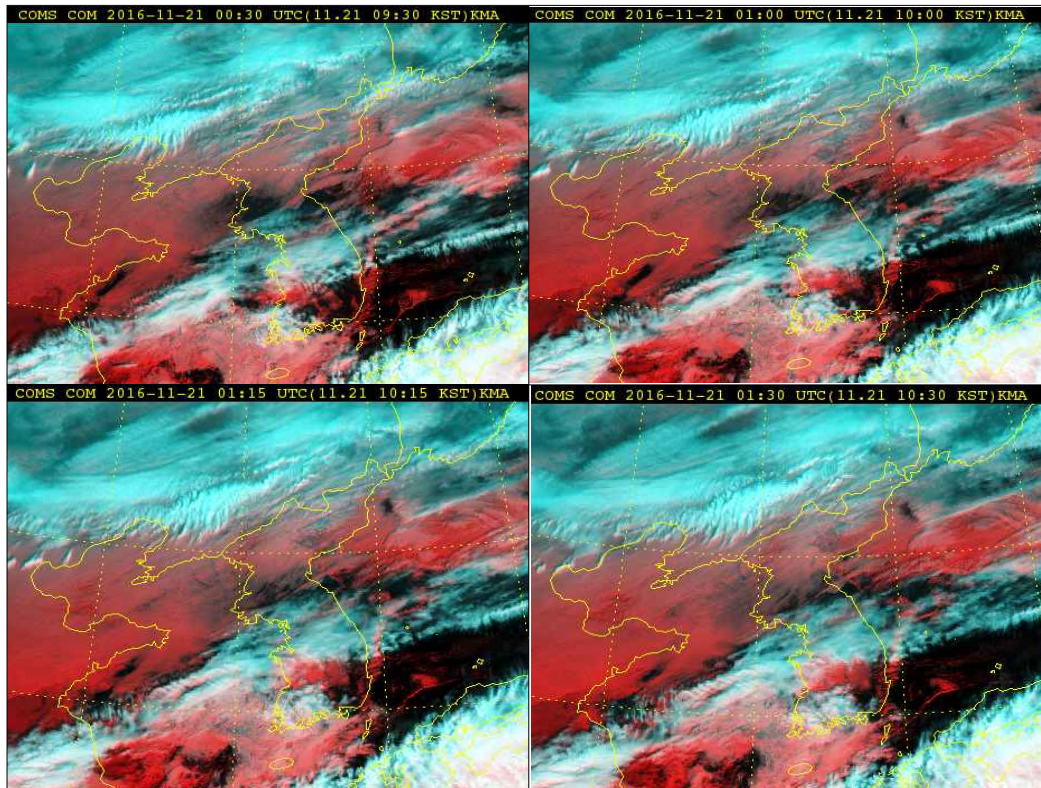
[그림 7] 한반도 위성 영상(기상청)

기상청에서 제공하는 한반도 위성기상관측<sup>29)</sup>의 2016년 11월21일 09:30(00:30Z), 10:00(01:00Z), 10:15(01:15Z), 10:30(01:30Z)의 합성영상<sup>30)</sup> 자료에 따르면 한반도는 [그림 7]과 같이 전체적으로 하층운<sup>31)</sup>과 상층운<sup>32)</sup>이 발달하였고 하층운과 상층운 사이에도 구름이 존재할 수 있는 영상이었다.

충청지방은 상층운이 발달하였고 전북과 전남지방은 하층운과 상층운이 혼재하고 하층운과 상층운 사이에도 구름이 존재할 가능성이 있는 영상이었다. 이러한 기상 상태는 비행 중인 항공기에 착빙이 발생할 수 있는 조건이 되었다.

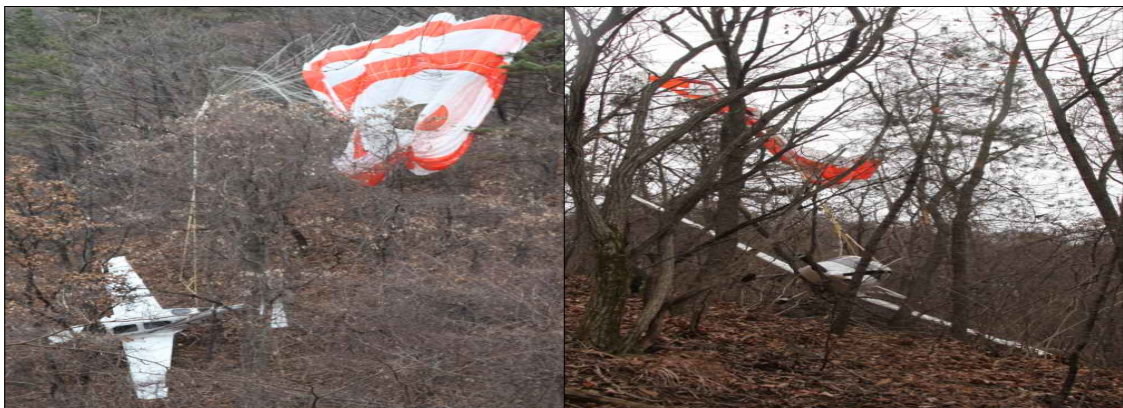
[그림 8] HL1196의 불시착 후 모습

HL1196은 항공기 기체 비상낙하산을 작동시켜 [그림 8]과 같이 산 중턱에 불시착하였다. 산 중턱에 불시착된 HL1196의 엔진, 프로펠러, 바퀴다리, 좌우측 날개, 기체 골격, 동체 외부 표피 등이 파손되었으며, 기체 비상낙하산 또한 크게 훼손되었다.

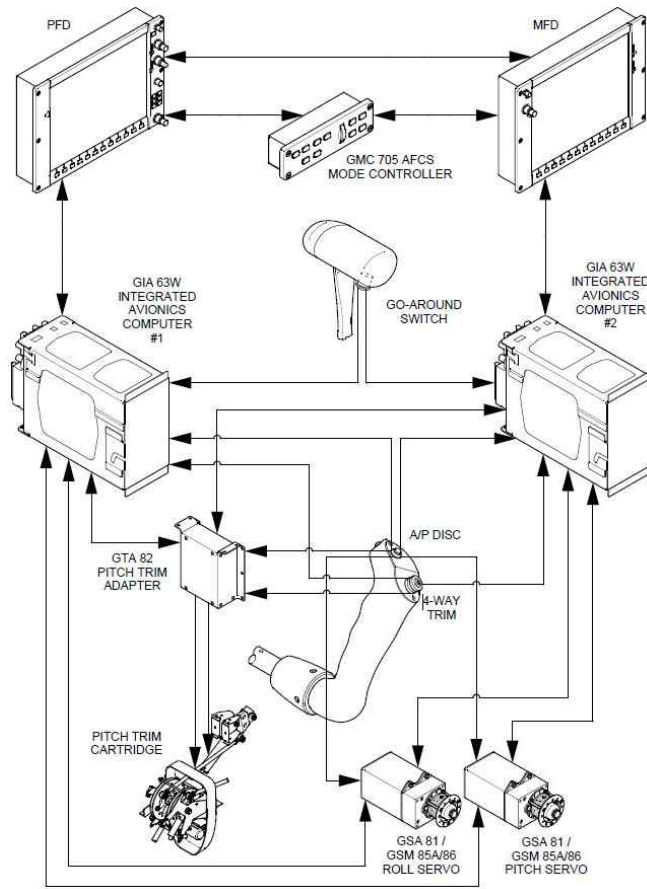
[그림 10] 자동비행제어장치 주요 부품

사고 발생 후, 위원회는 자동비행제어장치 주요부품인 통합전자컴퓨터<sup>43)</sup>, 롤서보<sup>44)</sup>, 피치서보<sup>45)</sup> 및 피치트림 어댑터<sup>46)</sup>를 제작사인 가민(garmin)사에 보내어 결함유무를 시험하였으나 각 장치들의 결함은 발견되지 않았다.

그러나 자동비행제어장치는 자동비행장치에 설정된 한계를 초과하여 기동하면 설정된 한계 내로 롤 혹은 피치로 선택한 모드에서 자세가 모두 회복되는 동안 고도가 1000ft 이상 떨어질 수 있다. 자동비행제어장치의 한계기준치<sup>47)</sup>로서 피치각<sup>48)</sup>은  $\pm 30^\circ$ , 롤각<sup>49)</sup>은  $\pm 75^\circ$  이내이다.

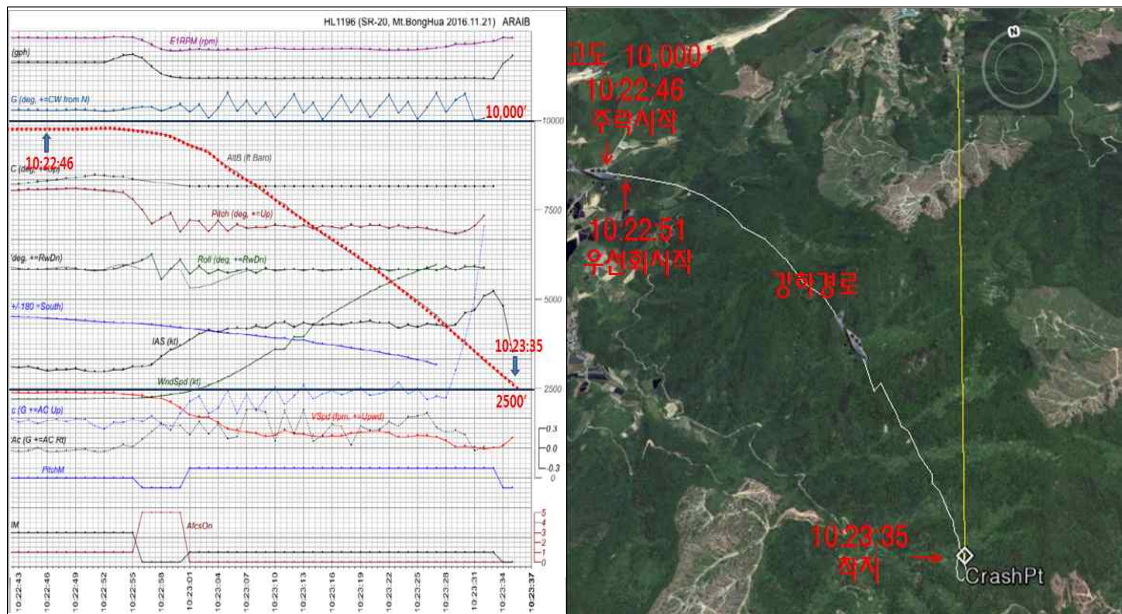
[그림 11] HL1196 강하경로

HL1196은 [그림 11]과 같이 10:22:51경부터 10:23:04까지 10,000ft에서 8,900ft 까지 강하되면서 3회 정도 크게 우선회되었다. 처음 3회 정도 급격히 우선회된 HL1196은 이후 작게 여러 차례 우선회되었고, 항공기 기체 비상낙하산이 작동 되기까지 10여 차례 선회되면서 고도가 급격하게 강하되었다.

HL1196이 10,000ft에서 우선회되면서 강하가 시작되어, 지면 접지 약 4초 전 까지 수직강하속도 -187fpm(feet per minute)에서 -15,265fpm까지 강하 구간 평균수직속도가 약 -11,000fpm 정도로 빠르게 강하되었다.

또한 HL1196이 10:22:49경 항로에서 자동비행 중 피치각이 12.7°, 롤각은 6.04°에서 실속(stall)과 스핀(spin)이 발생하였으며, 그 후 자동비행장치 설정된 자동비행한계를 초과하여 해제되었다.
