# 飛航安全調查委員會

調查報告

中華航空公司 CI027 班機

於巡航階段客艙乘客手機冒煙

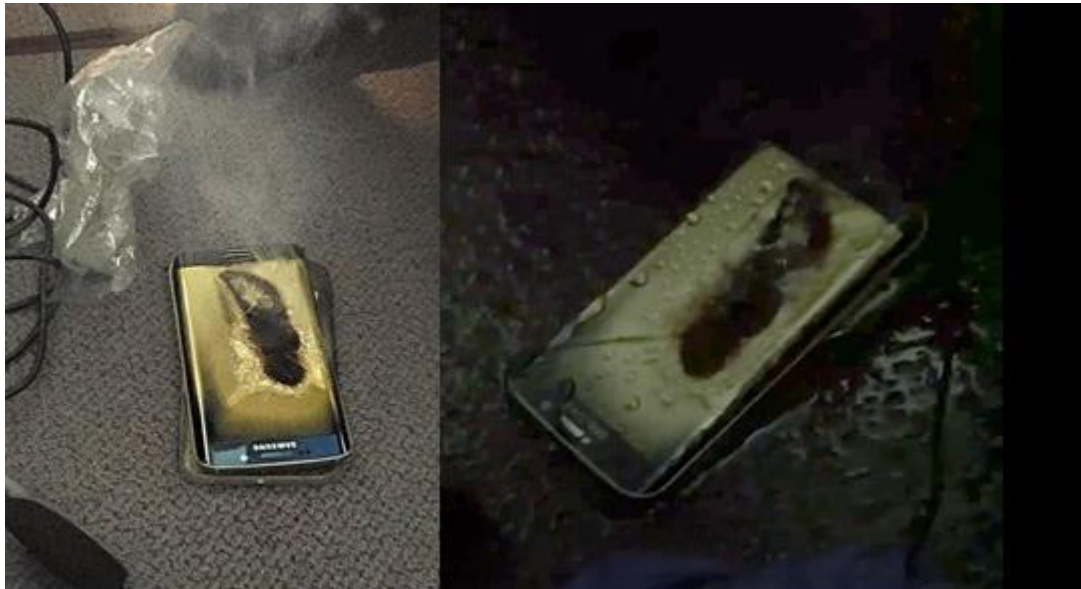
圖 1.14-1 冒煙手機

本次事故係客艙中 15C 之乘客，將其手機置於座位前方置物袋內使用行動電源充電時產生煙霧，其發現後，將此手機自置物袋中取出，丟棄於座位旁走道上（如圖 1.14-1 左圖）。經其他乘客反映，由客艙組員以水滅火器，對該手機執行滅火程序後，煙霧消除（如圖 1.14-1 右圖）。

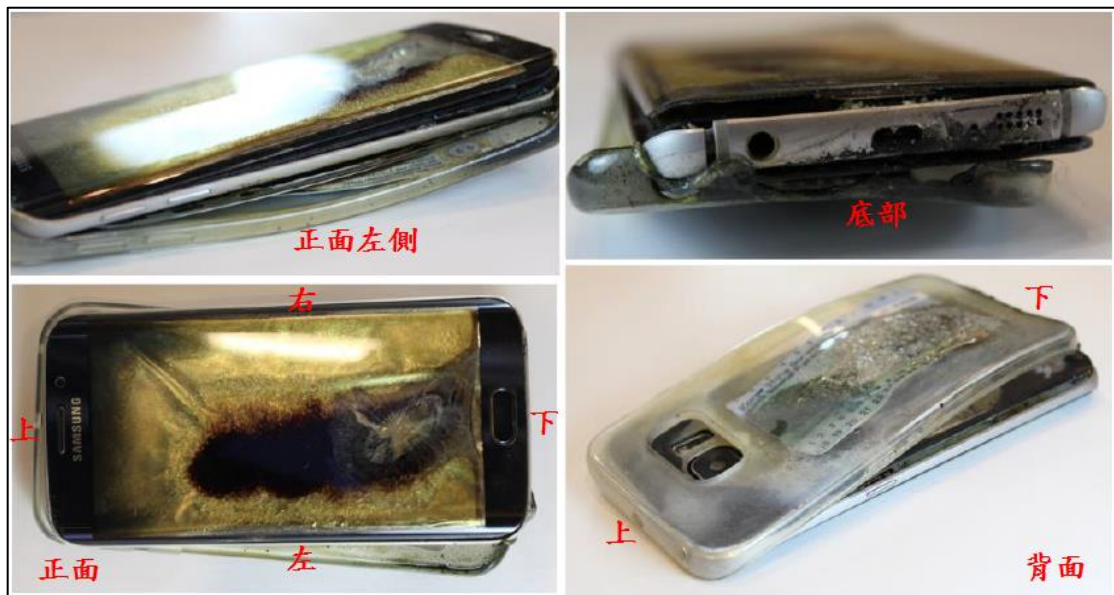
圖 1.16-1 事故手機外觀

事故手機為三星電子股份有限公司（以下簡稱三星）產品，型號為 Galaxy S6 edge，其外觀及損壞狀況如圖 1.16-1 所示，左下圖為手機正面，上、下、左、右分別標示如圖所示，右下圖則為手機背面。

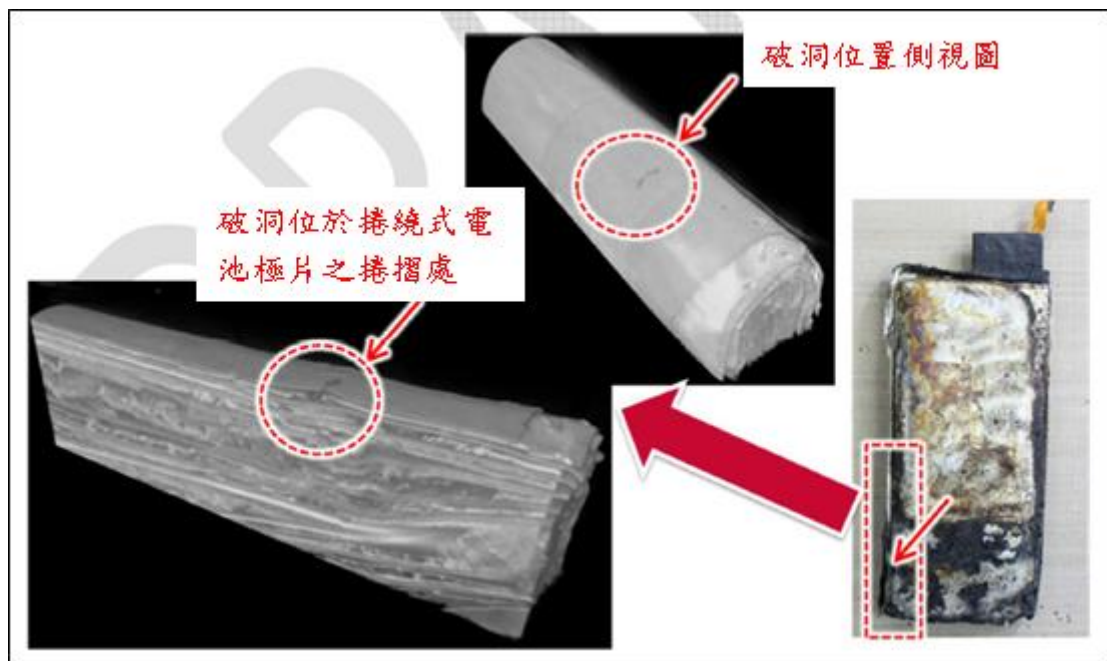
圖 1.16-2 電池電腦斷層掃描結果

依據 UL 提供之檢測報告，拆解事故手機電池展開第一層極片後，可觀察到可能存在內短路（internal short-circuit）之徵狀，經檢視事故手機外觀（詳圖 1.16-1）並比對電腦斷層掃描影像，此內短路位置非常靠近手機初始起火點；在電池第一層極片上可觀察到有一個約 1 公釐直徑之破洞，此破洞位於捲繞式電池極片之捲摺處，該處破洞正好面對疑似內短路之位置，其電腦斷層掃描照片如圖 1.16-2。然而，本次檢測無法確認內短路的發生原因，因為若是內短路是由於隔離膜存在雜質、結晶或缺陷所造成的，這些證據極有可能在熱失控的高溫狀況下被燒毀破壞。

事故手機之電池結構（如圖 1.16-3）以正負極片捲繞包覆而成，正負極片之間則以隔離膜隔開。手機檢測報告顯示，初始起火點係位於電池第一層極片後，且可觀察到存在內短路之徵狀，在疑似內短路處有一個約 1 公釐直徑之破洞（如圖 1.16-2）。

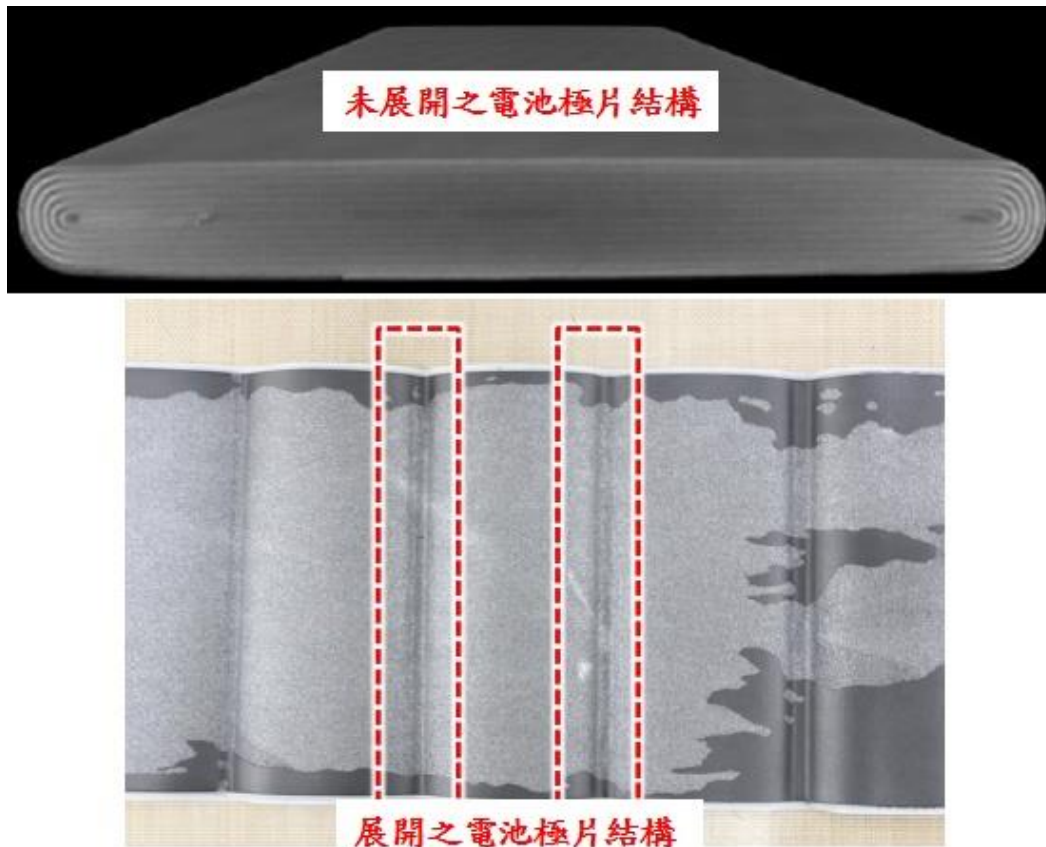
圖 1.16-3 未損壞電池電腦斷層掃描及展開圖

經 UL 比對電池鎳片焊接點確認事故電池型式後，由三星提供同型式未損壞之電池予 UL，該未損壞電池之電腦斷層掃描照片如圖 1.16-3，其中上圖為電池極片未展開之結構圖，下圖為電池極片展開後之結構圖。

另依據與事故手機電池與同型式且未損壞電池之電腦斷層掃描影像比較，相較於展開後之電池極片平坦處，極片折痕顯示在彎折處極片有較大應力集中狀況，因而電池極片及隔離膜結構強度在彎折處，會較平坦處脆弱。該手機如有掉落或遭碰撞等機械性誤用狀況時，電池正、負極片之彎折處應較有可能會造成損傷，但依據檢測結果，事故手機之電池並無任何明顯之損傷。因此，電池的內部左下角雖有變形，但電池外觀並無明顯因掉落或遭碰撞等造成之任何明顯損傷；同時，在燃燒過後的負極（銅箔）左下角起火點附近，除前述位於捲摺處約 1 公釐直徑之破洞外，並無其他明顯破損。故依據 UL 提供事故手機電池檢測報告，並無任何直接證據可支持該電池之短路係因遭受碰撞，致使電池產生短路之推論。

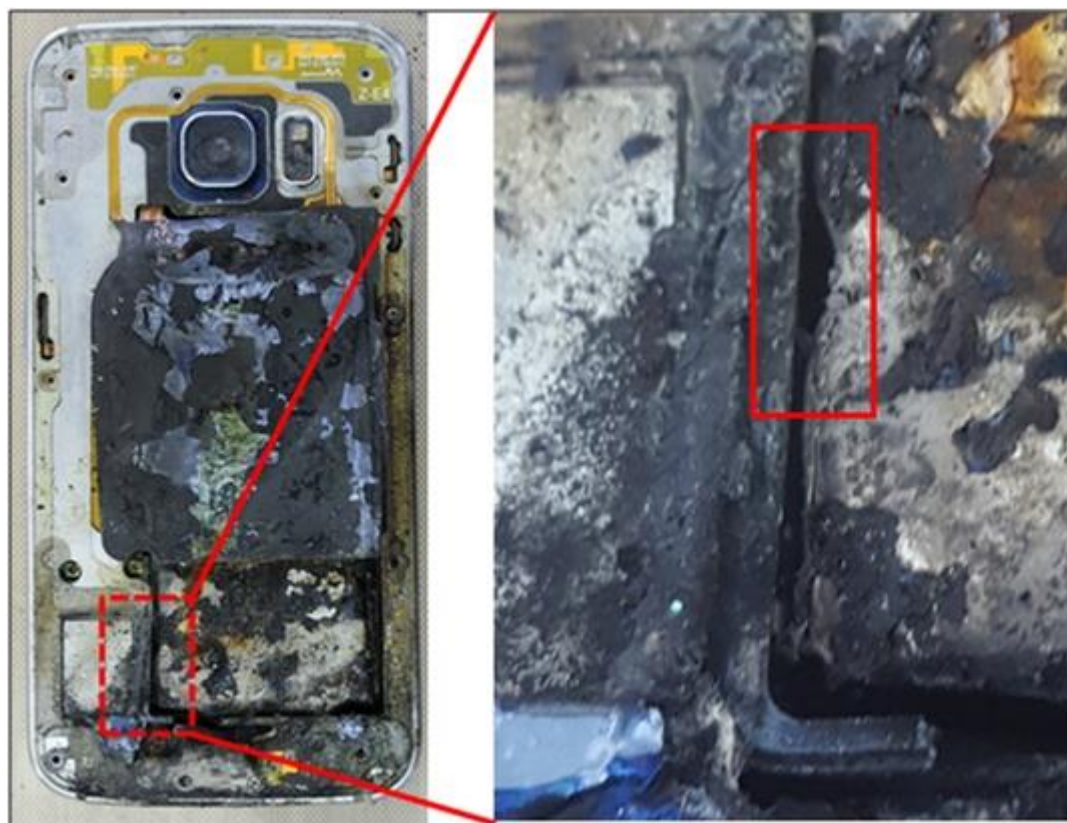
圖 1.18-1 電池左下角外觀疑似變形位置

再由各與會單位代表提問及討論；三星針對該具事故手機於外蓋拆除後，發現電池左下角存在疑似外力所造成之變形，疑似變形部位如圖 1.18-1 所示。

針對三星意見 UL 說明擇要如下：依據事故手機電腦斷層掃描影像(如圖 1.18-2 右側圖)，整個電池的結構是完整的，也就是圖 1.18-1 右側圖看起來很像是凹陷的部分，其實是因為該處的燃燒碳化嚴重，沒有凹陷變形存在，只是視覺上因為視角與顏色而誤判疑似存在變形，事故手機電池的主結構沒有因外力造成凹陷的問題。

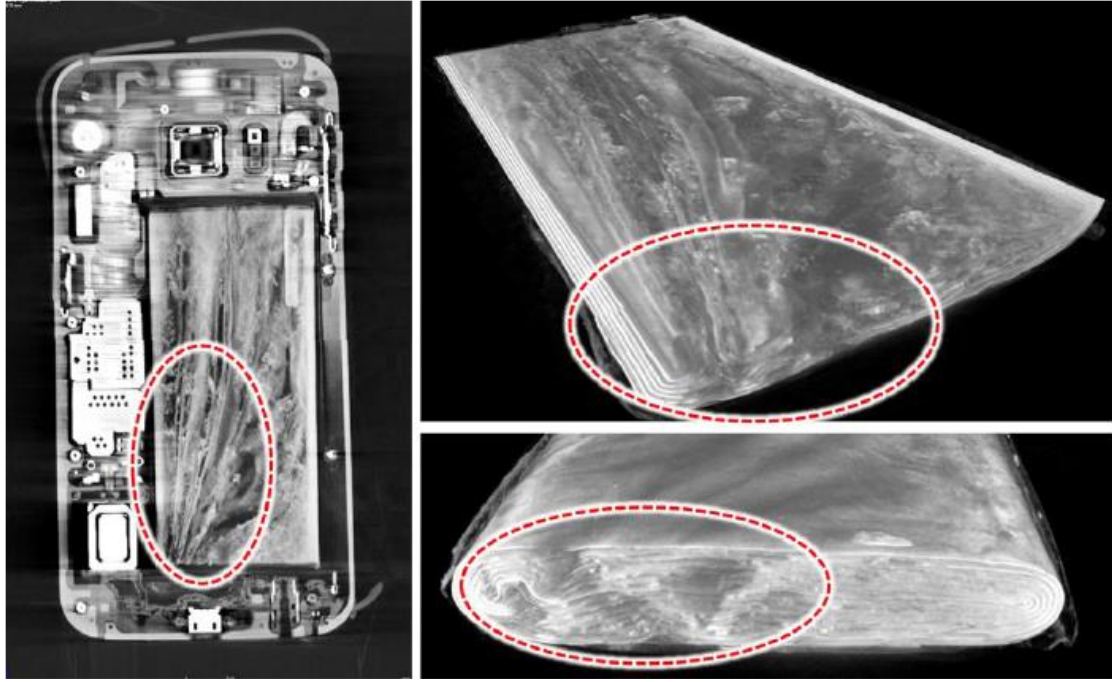
圖 1.18-3 事故手機電腦斷層掃描影像

三星依據 UL 檢測報告中之事故手機電腦斷層掃描影像（如圖 1.18-3），推測電池左下端角落是發生內部短路的地方；參考圖 1.18-3 右側圖電池左下端角落處，該變形部位可能是手機掉落或外部撞擊導致電池損壞。針對圖 1.16-2 電池下端左方 1 公釐的裂縫，三星認為有可能是下列兩項物理性因素所導致的損壞：(1)冒煙時，電池膨脹造成手機內部零件之間的推擠，(2)手機掉落時，因電池輕微位移引起的機械性破裂。

針對三星意見 UL 說明擇要如下：UL 無法完全排除三星所指稱的可能失效機制，但以目前為止找到的所有客觀資訊來說，並無任何直接證據支持三星的推論。此電池的內部左下角雖有變形，但電池外觀並沒有明顯看到因為機械性誤用而造成的任何明顯損傷，同時，負極的基材（銅箔）在左下角起火點附近也沒有發現明顯的破損，根據以往經驗，機械性的誤用而造成的電池失效是較容易造成極片的基材破損的，如果是電池內部的缺陷則較容易保留負極銅箔基材的完整性，然而這些都是依照一般正常的經驗而論，仍然不排除有例外。
