КОМИССИЯ ПО РАССЛЕДОВАНИЮ СЕРЬЕЗНОГО АВИАЦИОННОГО
ИНЦИДЕНТА

ОКОНЧАТЕЛЬНЫЙ ОТЧЕТ

по результатам расследования серьезного авиационного инцидента
с самолетом Cessna 560XL, регистрационный знак YU-PMK,
авиакомпания «AIR PINK DOO BEOGRAD», произошедшего 07.01.2017

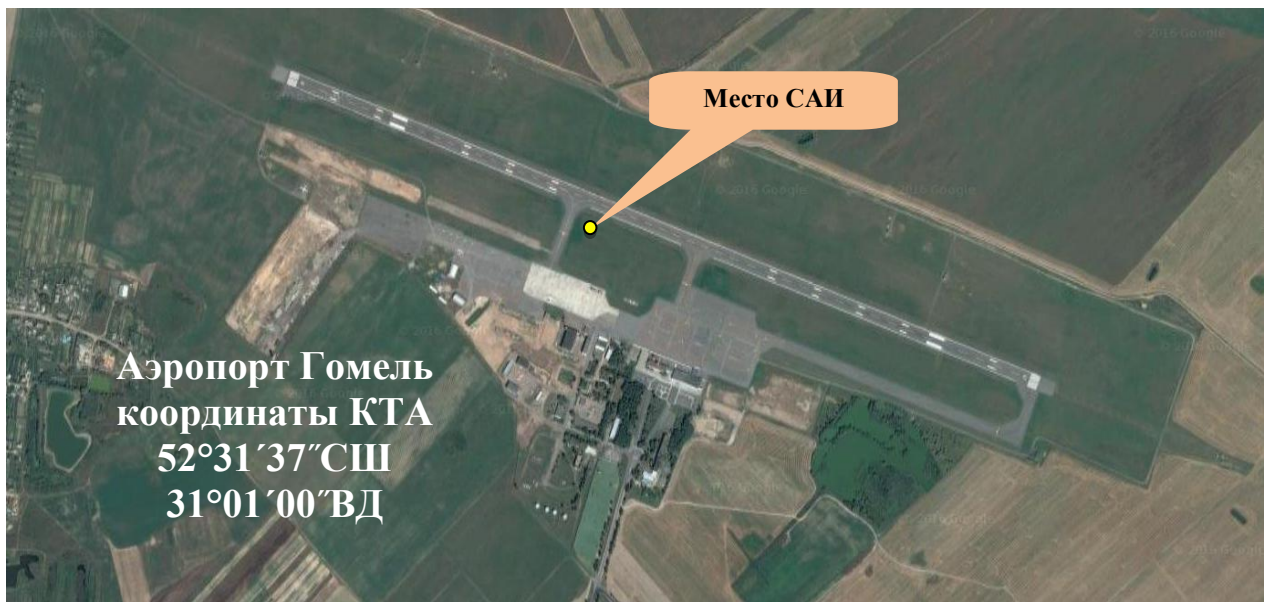
Схема 1. Место серьезного авиационного инцидента

В процессе пробега по ВПП самолет выкатился влево за ее пределы на боковую территорию спланированной части летного поля вне ВПП, повредив фонарь светосигнальной системы аэродрома «TRANSCON» (схема 1).

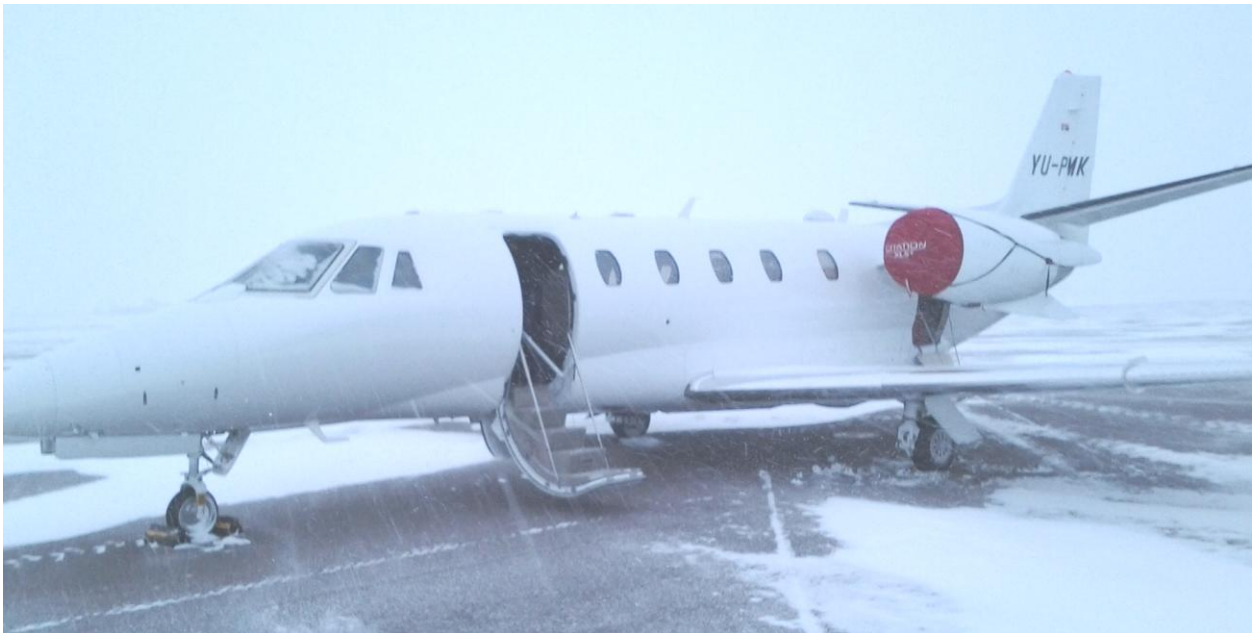
Фото 1. Воздушное судно после САИ

После эвакуации пассажиров в здание аэропорта ВС было отбуксировано на место стоянки. При внешнем осмотре ВС установлено разрушение пневматика левой опоры шасси, повреждение обтекателя (щитка) левой опоры шасси. Пассажиры и авиационный персонал не пострадали.

При эвакуации ВС с места САИ на стоянку самолет повреждений не получил (фото 1).

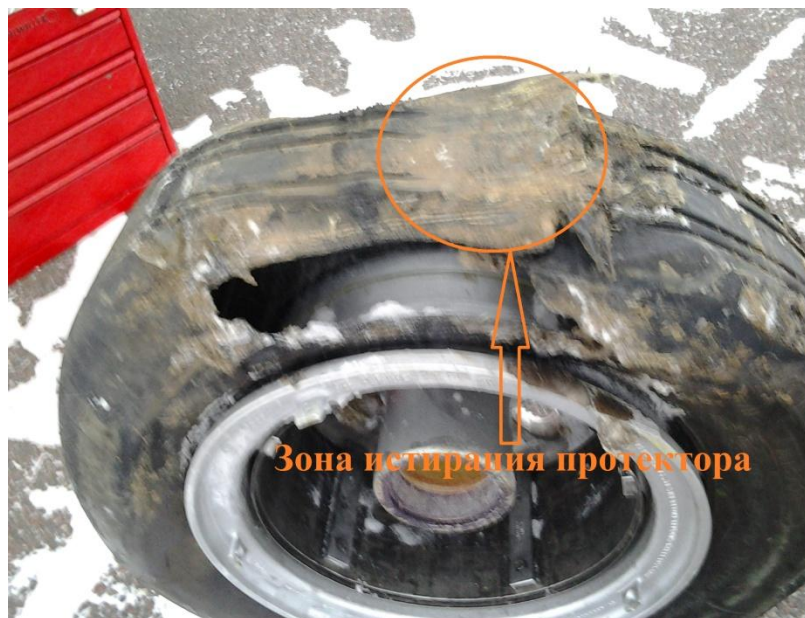
Фото 2. Разрушение пневматика колеса левой опоры шасси

В результате осмотра обнаружено сквозное разрушение части пневматика с четко различимой зоной истирания протектора (фото 2).

Проведено обследование ВПП по направлению движения воздушного судна. В ходе обследования обнаружен характерный след черного цвета длиной 420 м, образовавшийся в результате истирания протектора в заторможенном положении.

Наличие зоны истирания на поверхности разрушенного пневматика и следов тормозного пути значительной протяженности на ВПП свидетельствуют о блокировке левого колеса шасси в заторможенном положении.

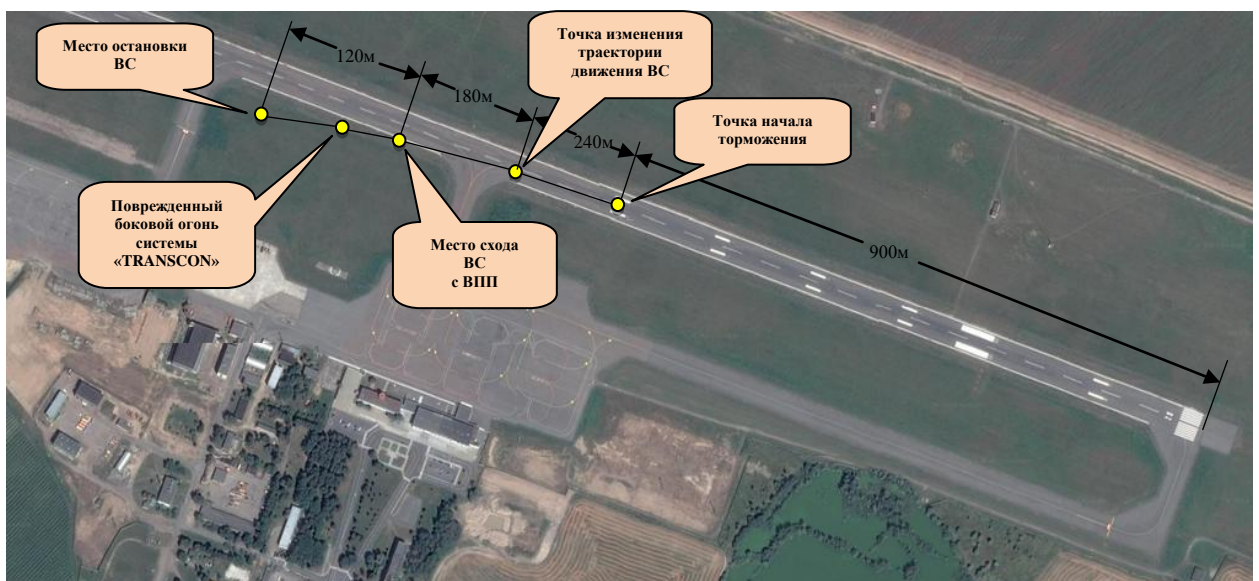
Схема 3. Последовательность развития САИ

Через 240 м от точки начала торможения (1140 м от торца ВПП) началось отклонение траектории движения ВС от осевой линии ВПП к ее левому краю и на расстоянии 420 м от точки начала торможения (1320 м от торца ВПП) ВС выкатилось на грунт, повредив фонарь светосигнальной системы аэродрома «TRANSCON».

ВС остановилось с МК 320° в 10 м слева от ВПП на расстоянии 1440 м от торца ВПП (схема 3).

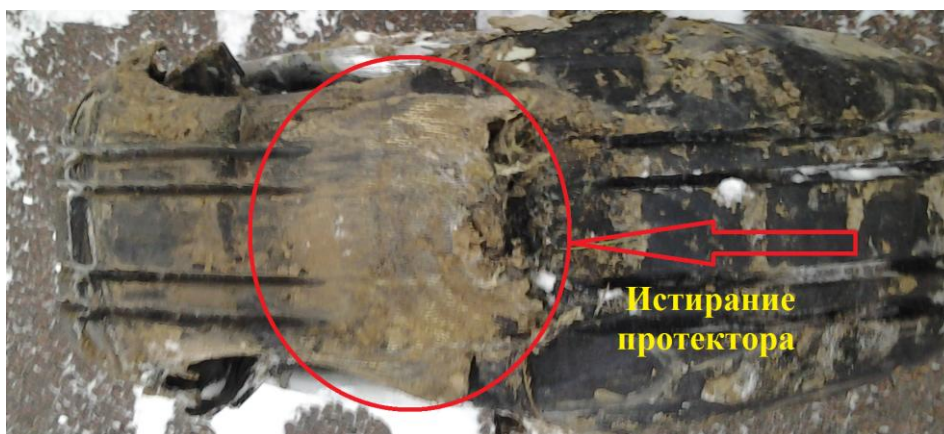
Фото 3. Истирание протектора и разрушение пневматика.

Четко различимая зона истирания протектора на одном ограниченном участке поверхности пневматика левого колеса шасси, вследствие скольжения по покрытию ВПП, указывает на его блокировку в заторможенном положении. Результатом скользящего контакта резины левого колеса шасси ВС о покрытие ВПП стало истирание части протектора и местный разрыв (разрушение) пневматика (фото 3).

Разрушение пневматика левого колеса усилило воздействие на ВС разворачивающего момента влево с последующим отклонением траектории движения ВС от осевой линии ВПП.

Нарушение функции регулирования давления гидравлической жидкости в левом тормозе привело к жесткой фиксации левого колеса в заторможенном положении при пробеге ВС по ВПП и последующему разрушению пневматика.

5.1. Авиакомпания «AIR PINK DOO BEOGRAD» организовать изучение обстоятельств и причин данного САИ с летным и инженерно-техническим персоналом, эксплуатирующим самолеты Cessna 560XL.

5.2. Авиакомпания «AIR PINK DOO BEOGRAD» организовать повторное изучение летным составом Главы 3 «Действия в аварийных ситуациях» раздела «Действия при отказе антиюзовой системы» Руководства по летной эксплуатации самолета Cessna 560XL (англ. SECTION III - OPERATING PROCEDURES ABNORMAL PROCEDURES Airplane Flight Manual «ANTISKID SYSTEM FAILURE»).

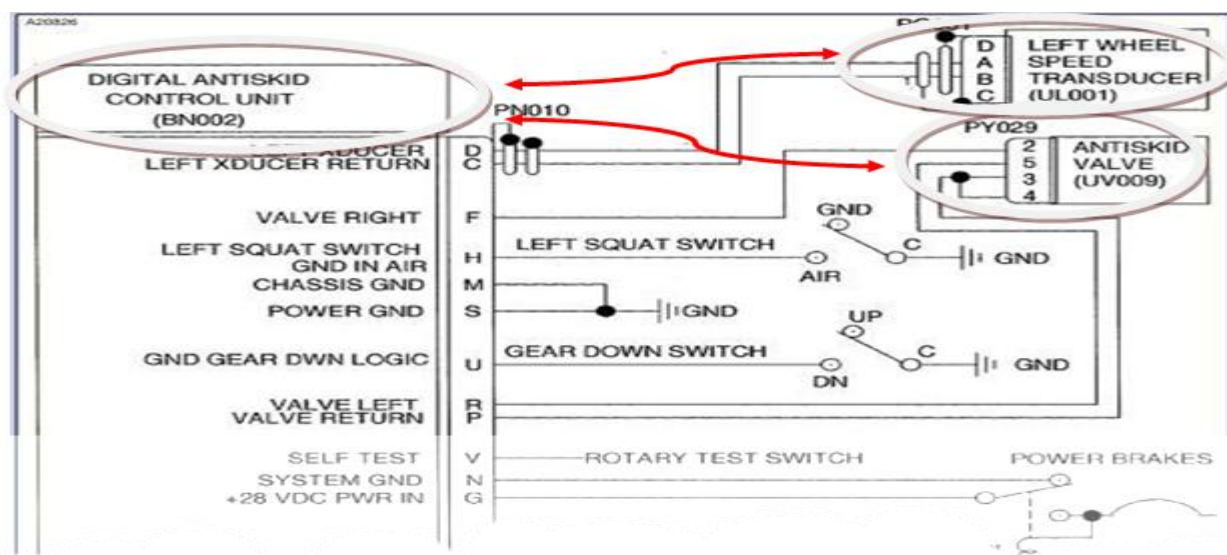
Схема 5. Электрическая схема управления тормозной системой

В результате анализа полученных данных установлено, что область локализации неисправности в антиюзовой системе ограничивается цепью взаимодействия между датчиком угловой скорости левого колеса, цифровым блоком управления и сервоклапаном (схема 5).

При взаимодействии трех указанных элементов системы имела место вероятность искажения или блокировки управляющих сигналов из-за возможного нарушения характеристик электрической цепи между указанными элементами и (или) нештатной работы цифрового блока управления. Указанные факторы явились предполагаемыми источниками неисправности системы торможения левого колеса шасси.

В результате этого в сервоклапане произошел сбой системы обратной связи в цепи управляющих воздействий, передаваемых на левое тормозное колесо шасси. Штатная регулировка давления гидравлической смеси в сервоклапане, осуществляемая перемещением заслонки между форсунками, была нарушена. Это привело к блокировке функции растормаживания левого колеса путем перекрытия сервомеханизмом возвратной линии в гидравлическом контуре сервоклапана.
