Reporte No.:	A-02-2017.
Título:	INFORME FINAL.
Matricula:	N245SE.

**Helicóptero, MD Helicopters Inc., 600N.
07 febrero 2017.
Pista del Aeropuerto Internacional "La Aurora", Ciudad de
Guatemala, Guatemala.**

INFORME FINAL ACCIDENTE DEL HELICOPTERO MD HELICOPTERS, INC., 600N, MATRÍCULA N245SE

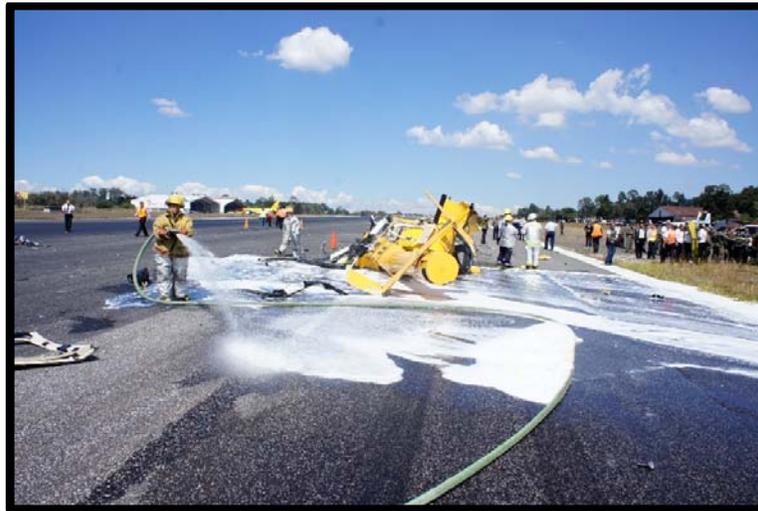
Debido al fuerte impacto contra la superficie de la pista, el helicóptero se destruye en su totalidad.

Fotografía No. 2.
Vista del área de impacto y de los restos del helicóptero.

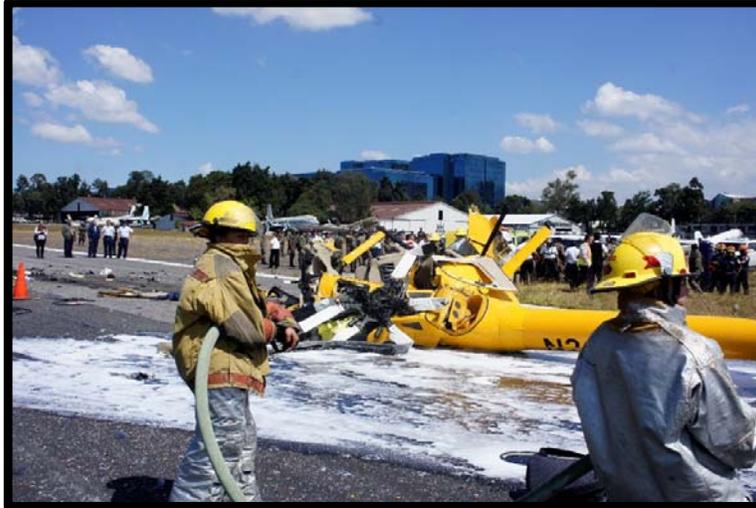
Fotografía No. 3.
Vista del área superior del helicóptero.

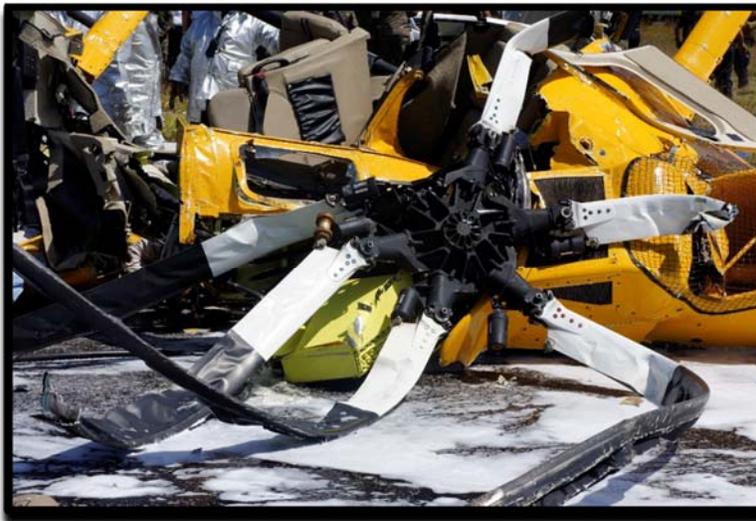
Fotografía No. 4.
Vista de rotor principal y daño total a las palas.

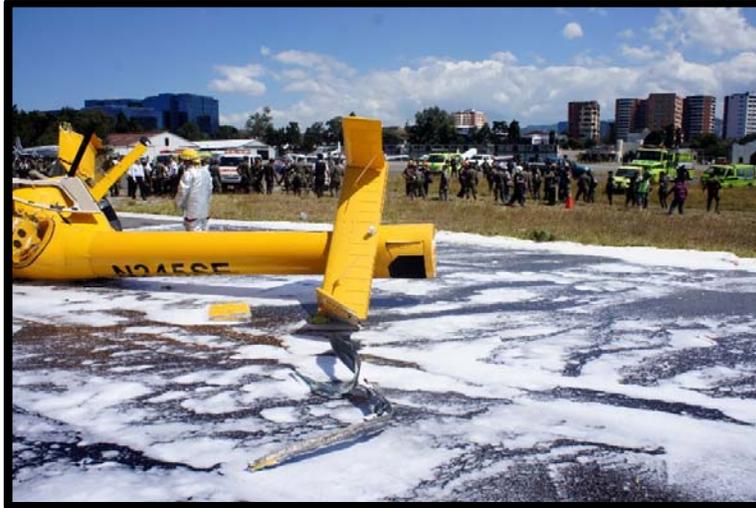
Fotografía No. 5.
Vista de los estabilizadores en el botalón de cola.

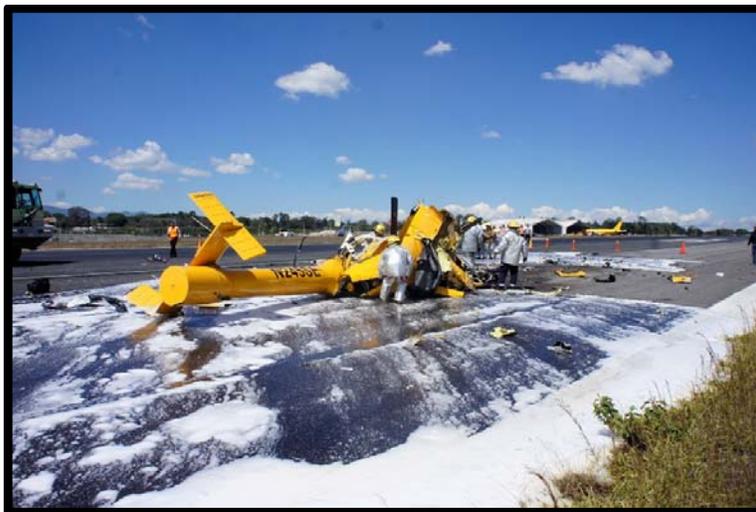
Fotografía No. 6.
Vista del área del impacto.

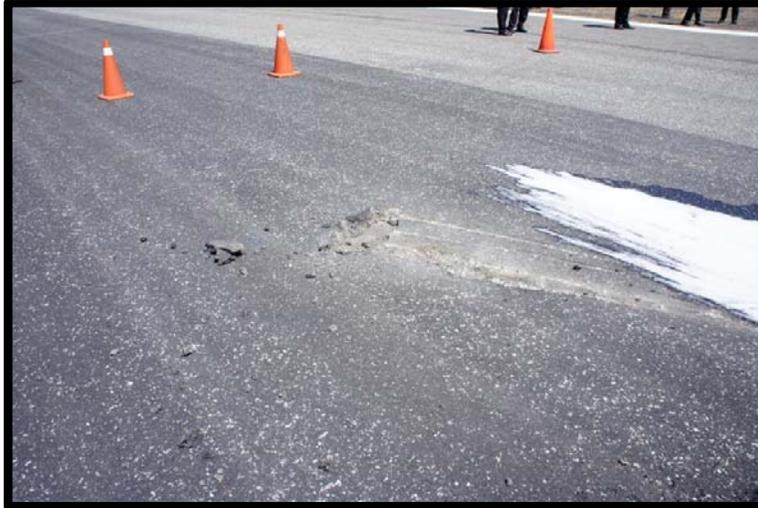
No se reportaron daños a terceros o alrededor del área de impacto, los daños a la superficie de la pista fueron menores.

Fotografía No. 7.
Punto de impacto del rotor principal con la superficie de la pista.

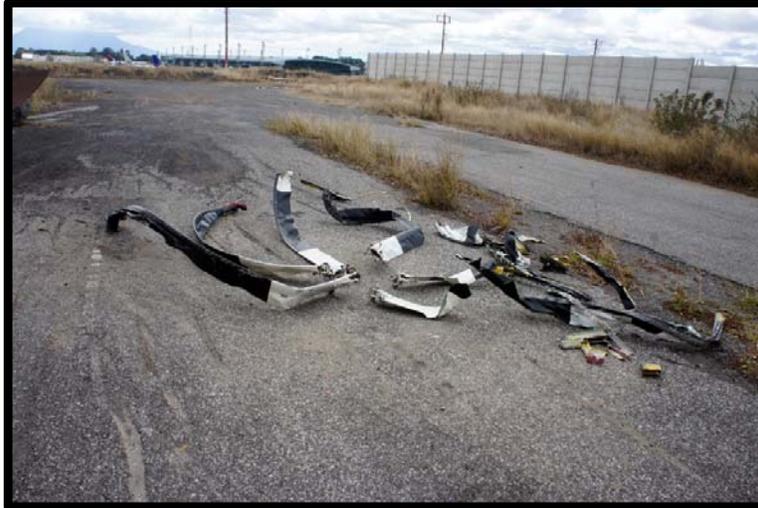
Fotografía No. 11.
Vista de los retos de las palas del rotor principal.

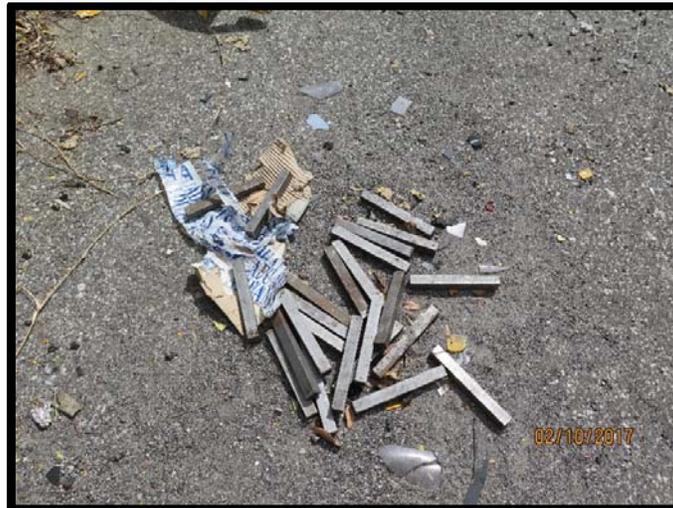
Durante la revisión de equipaje y carga en los restos del helicóptero posterior al accidente, se localizó una caja de cartón destruida conteniendo numerosas barras de metal de un largo de 18.5 cm., con peso estándar de 1.5 libras, al efectuar el conteo dentro de los restos del helicóptero el número de barras de metal encontradas fue de 35.0, dando un peso aunado a el equipaje de la tripulación de aproximadamente 62.5 libras.

Fotografía No. 20.
Restos de barras de metal encontradas como parte del equipaje.

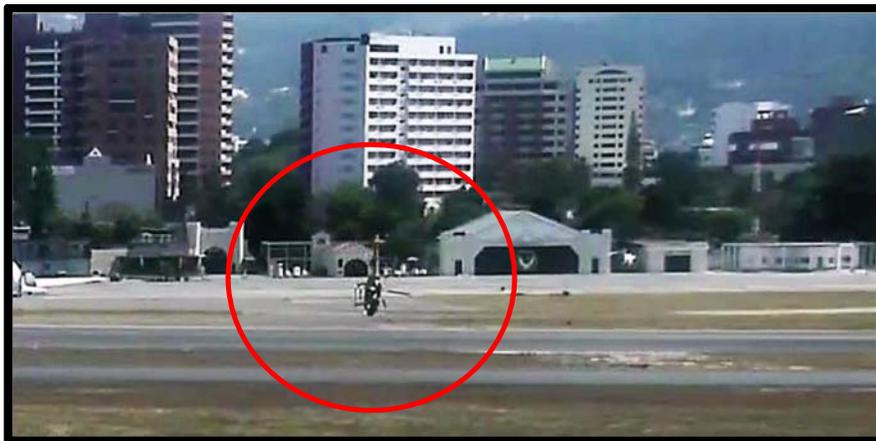
Fotografía No. 22.
Vista de la actitud adoptada previo al impacto contra la pista.

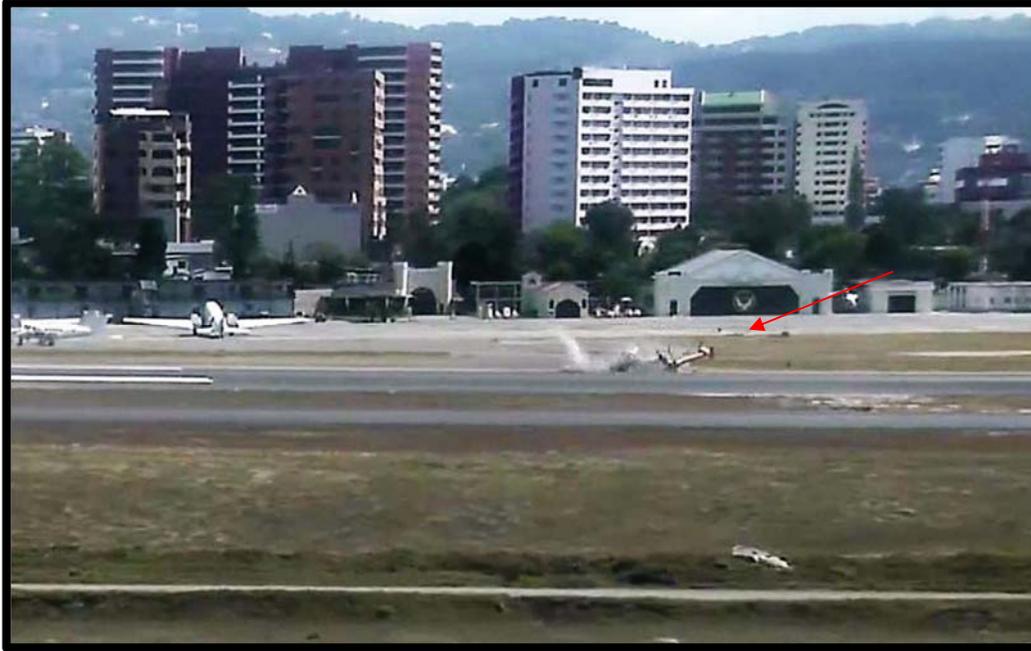
Fotografía No. 23.
Vista del helicóptero en el momento del impacto.
