飛航安全調查委員會

0311 STORCH 超輕型載具飛航事故調查報告

調查報告編號： ASC-AOR-17-12-001

發布日期： 中華民國 106 年 12 月 22 日

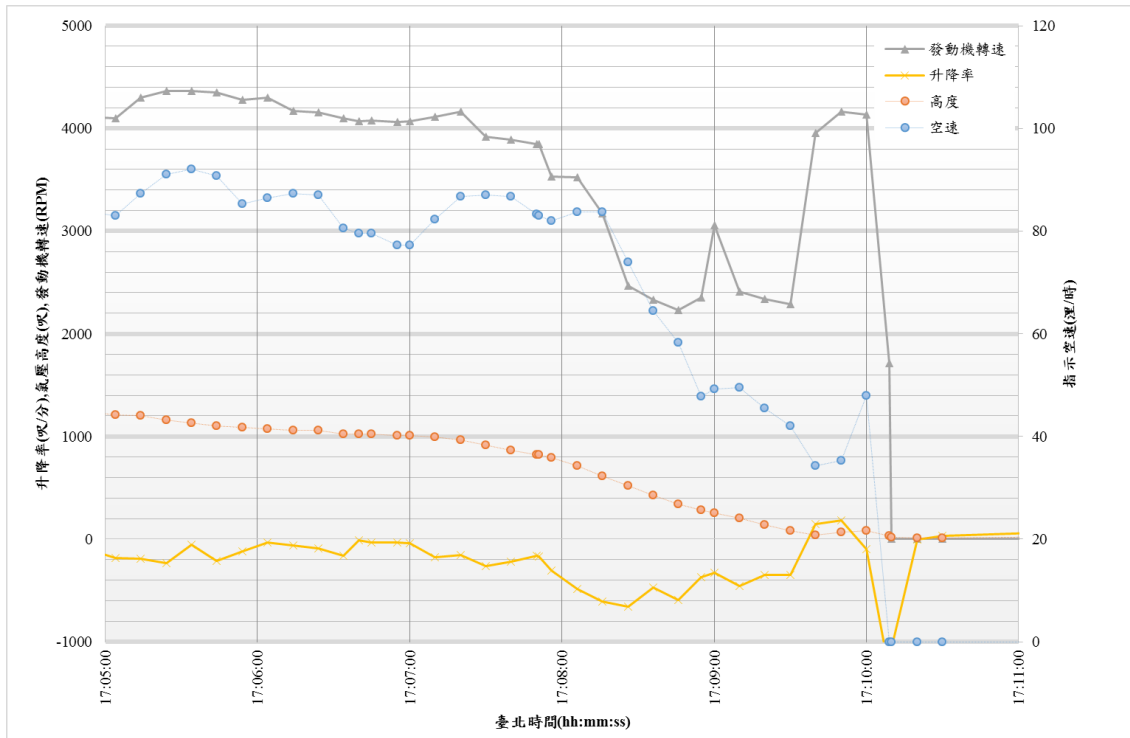
圖 2-1 EFIS 停止記錄前 5 分鐘之相關參數變化圖

事故載具上配有一具型號為 Dynon FlightDEK D180 的電子飛航儀表系統 (electronic flight instrument system, 以下簡稱 EFIS)，資料取樣率為 10 秒 1 筆，可記錄資料長度共約 82 小時；EFIS 紀錄參數包括：時間、氣壓高度、空速、升降速率、垂直加速度、航向、俯仰角、坡度、引擎轉速等，無 GPS 時間及位置相關資訊紀錄，EFIS 停止記錄前 5 分鐘相關參數變化圖如圖 2-1，事故當日該載具共飛行 53 分 30 秒 (1617 時至 1710:30 時)，記錄資料摘要如下：

1. 1617 時²，該載具自彰化溪州飛行場起飛，起飛時引擎最大轉速達 5,149 轉/分，巡航階段引擎轉速維持在 4,300 至 4,600 轉/分之間，高度大多維持在 2,000 呎。
2. 1707 至 1709 時，載具高度自 1,000 呎下降至約 250 呎，空速自 85 浬/時 (157 公里/時) 逐漸下降至 49 浬/時 (90 公里/時)，引擎轉速由約 4,100 轉/分逐漸下降至約 2,400 轉/分。

3. 1709:30 時，載具高度 80 呎，空速 42 浬/時 (78 公里/時)，引擎轉速 2,285 轉/分，下降率 349 呎/分，姿態為仰角 0.1 度及右坡度 0.8 度，航向 351 度。
4. 1709:40 時，載具高度 37 呎，空速 34 浬/時 (63 公里/時)，引擎轉速增加至 3,953 轉/分，爬升率 144 呎/分，姿態為仰角 11.8 度及右坡度 7.1 度，航向 340 度。

5. 1709:50 時，載具高度 70 呎，空速 35 浬/時 (65 公里/時)，引擎轉速 4,161 轉/分，爬升率 184 呎/分，姿態為仰角 8.9 度及右坡度 0.6 度，航向 338 度。
6. 1710:00 時，載具高度 79 呎，空速 48 浬/時 (89 公里/時)，引擎轉速 4,132 轉/分，下降率 96 呎/分，姿態為仰角 13.6 度及右坡度 6.25 度，航向 330 度。

7. 1710:09 時，載具高度 33 呎，空速 0 浬/時 (0 公里/時)，引擎轉速 1,713 轉/分，下降率 1,291 呎/分，姿態為俯角 36.1 度及左坡度 153.7 度，航向 306 度，動力關斷警告觸發。
8. 1710:10 時，載具高度 20 呎，空速 0 浬/時 (0 公里/時)，引擎轉速 0 轉/分，下降率 1062 呎/分，姿態為俯角 50.9 度及左坡度 157.6 度，航向 338 度。

9. 1710:30 時，EFIS 紀錄中斷，此時載具高度 10 呎，空速 0 浬/時 (0 公里/時)，引擎轉速 0 轉/分，下降率 0 呎/分。

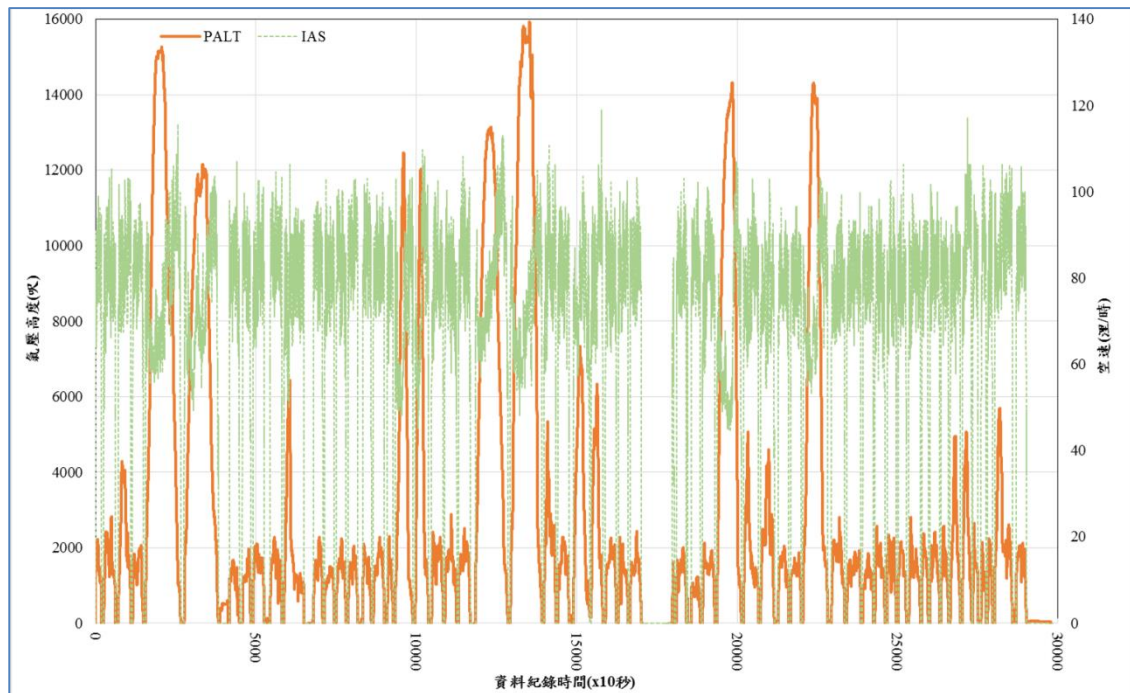
圖 2-2 該載具 EFIS 紀錄相關參數變化圖

經檢視 EFIS 記錄之 82 小時飛行資料後發現，該載具飛行高度大部份在 1,500 呎至 2,000 呎之間，其中並有 8 次飛行高度超過 1 萬呎，最大飛行高度紀錄為 15,934 呎，高度及速度變化如圖 2-2 所示。

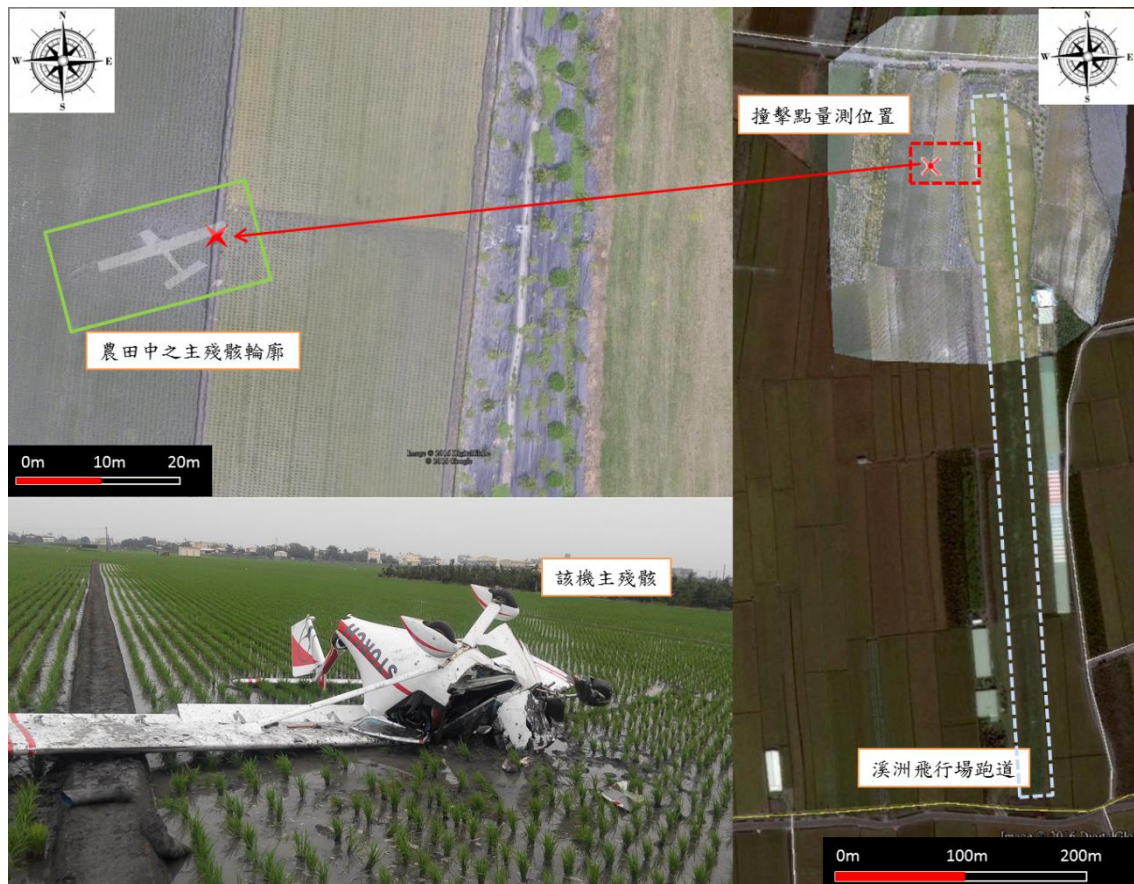
圖 3-1 事故現場及空拍量測結果套疊圖

現場量測使用高精度衛星接收儀及遙控無人機空拍系統，量測範圍為載具主翼於事故現場田埂上留下之撞擊痕跡及該載具主殘骸輪廓。依據量測結果，載具停止位置為東經 120 度 28 分 26.57 秒，北緯 23 度 51 分 42.71 秒，距離跑道北端西側邊緣約 50 公尺，機首航向約 330 度，主殘骸翻轉 180 度呈倒置狀態，事故載具停止位置、主殘骸輪廓及空拍影像套疊圖詳圖 3-1³。

檢視載具殘骸，機首及鼻輪向駕駛艙內潰縮，三葉式螺旋槳其中兩葉折斷，後機身折斷後翻轉 180 度，水平尾翼向上約 30 度，升降配平片向上約 30 度，襟翼位於向下位置，駕駛艙面板上之油門桿位於慢車位置，各控制面之連結機構則無異常發現。

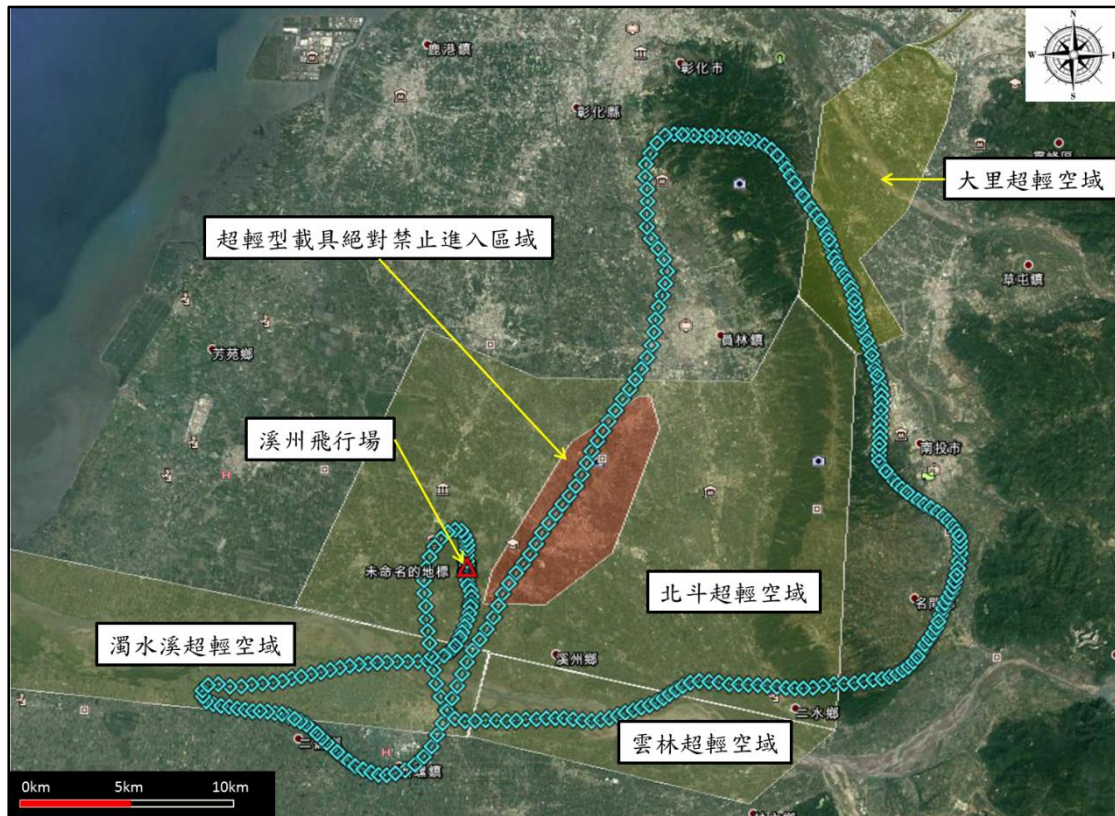
圖 4 事故當日該載具可能飛航軌跡

依據民航局公告之大里、北斗、二林、濁水溪及雲林超輕型載具活動空域，使用者為中華民國動力飛行傘訓練協會，飛航高度上限規定為離地 500 呎及 1,000 呎（雲林超輕空域），圖 2-2 顯示 EFIS 記錄之 82 小時飛行資料，該載具飛行高度大部份在 1,500 呎至 2,000 呎之間，其中有 8 次飛行高度超過 1 萬呎，最大飛行高度紀錄為 15,934 呎。北斗超輕型載具活動空域同時規定「超輕型載具絕對禁止進入區域」之經緯度座標，禁止進入區域連線如圖 4 紅線區域所示。為進一步分析載具事故當天飛航狀況，本會利用 EFIS 資訊計算該載具可能飛航軌跡並套疊於民航局公告空域（詳如圖 4 所示），發現該載具於事故當天飛航軌跡已超出合法空域以外，且部分航程可能已進入超輕型載具絕對禁止進入之區域內。該禁止進入區域多為人口稠密區，若有超輕型載具在該區內發生事故，則人員傷亡可能就不只是操作人而已。以本次事故載具為例，引擎使用市售之高級汽油為燃料，其滿油量即達 90 公升，且機上配有以火箭發射之機用緊急降落傘，倘若載具發生事故墜落在住家或人口眾多聚集區域，將有可能造成社會大眾矚目之災難事件。
