## Unidad de Investigación de Accidentes.

**Reporte No.:**  
**Título:**  
**Matrícula:**

**A-04-2017.**  
**Informe final.**  
**TG-GUS.**

**Thrush Aircraft, Rockwell.**  
**03 de abril 2017.**  
**PISTA DE FINCA TASMANIA, MUNICIPIO DE OVERO,**  
**DEPARTAMENTO DE ESCUINTLA, GUATEMALA.**

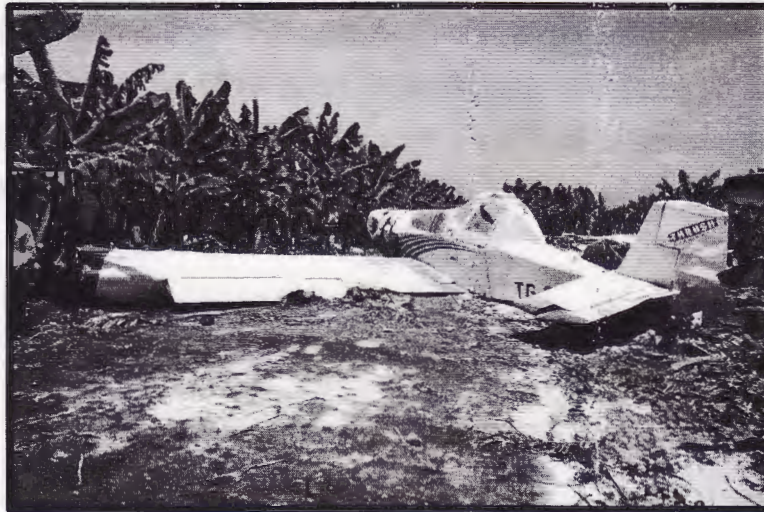
Fotografía No.: 1  
Vista lateral izquierda de la aeronave.

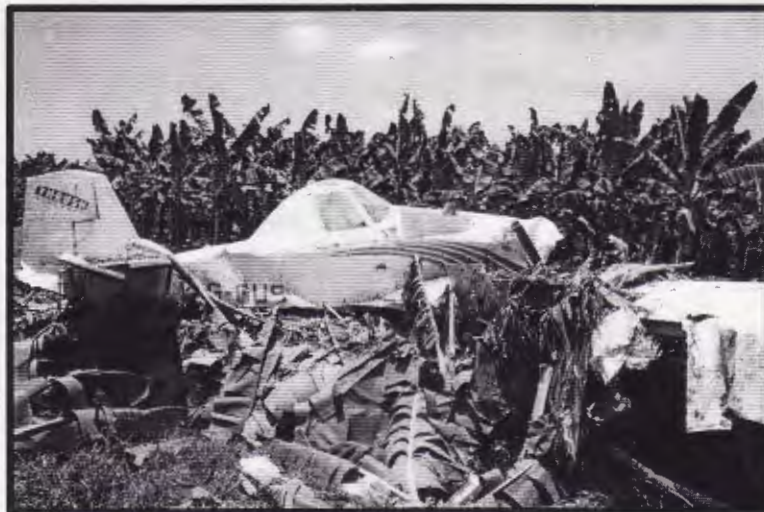
Fotografía No.: 2  
Vista lateral derecha de la aeronave.

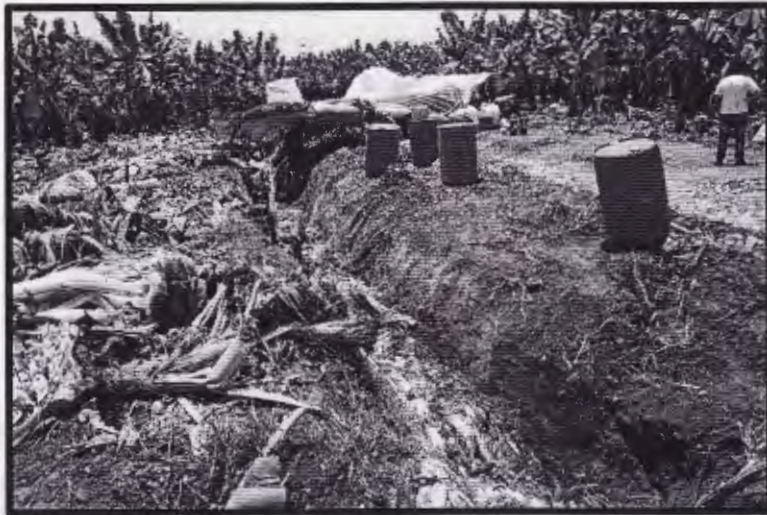
Fotografía No.: 3  
Lugar donde quedo la aeronave y vista del quinel.

La aeronave posterior al despegue golpea con el tren de aterrizaje y la estructura de la aeronave la plantación de banano y se precipita a tierra impactando con el quinel, desprendiendo el tren de aterrizaje, fracturando el motor en dos y dañando severos a la hélice.

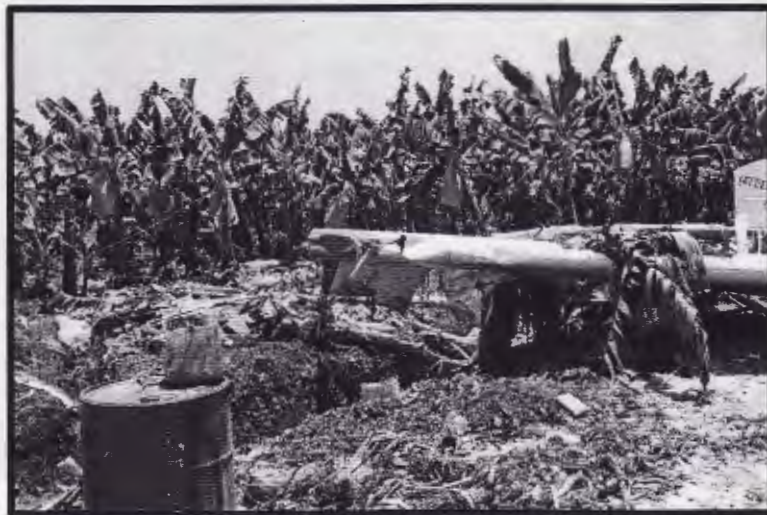
La estructura o fuselaje de la aeronave presenta daños al impactar con las plantas de banano en la estructura frontal de los planos (Borde de ataque), fuselaje deformado y fracturado, tren principal de aterrizaje fracturado, en la senda de descenso dentro de la plantación se dañó la hélice y motor, seguidamente al impactar a tierra el motor se fractura y se divide en dos secciones.

Fotografía No.: 4  
Daños estructurales en el ala derecha.

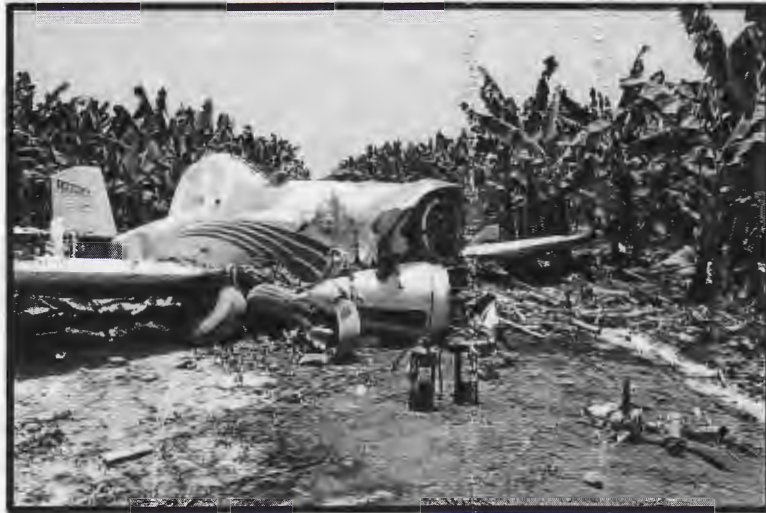
Fotografía No.: 5  
Vista frontal derecha.

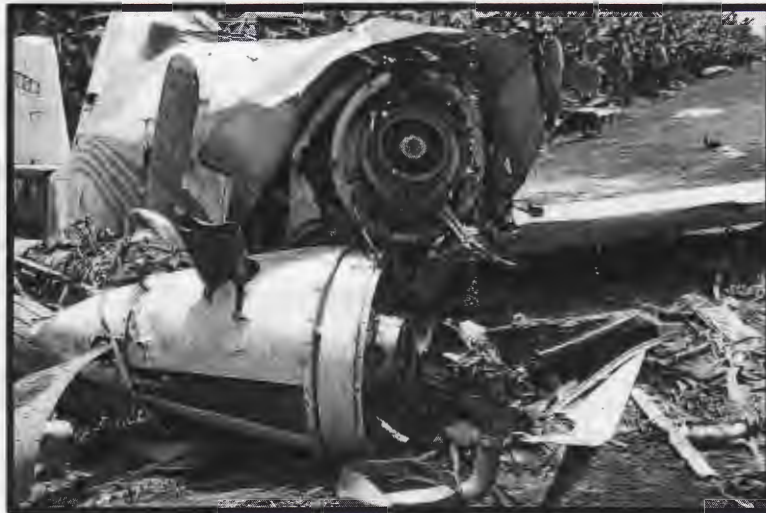
La aeronave impacta con la plantación de banano y seguidamente contra el terreno, pierde el tren de aterrizaje en el impacto y se fractura el motor en dos secciones, de igual forma se daña la hélice y el fuselaje de la aeronave.

Fotografía No.: 6  
Vista del motor y los daños.

Los daños de las aspas de la hélice evidenciaban que el motor tenía recortada la potencia al momento del choque con la plantación.

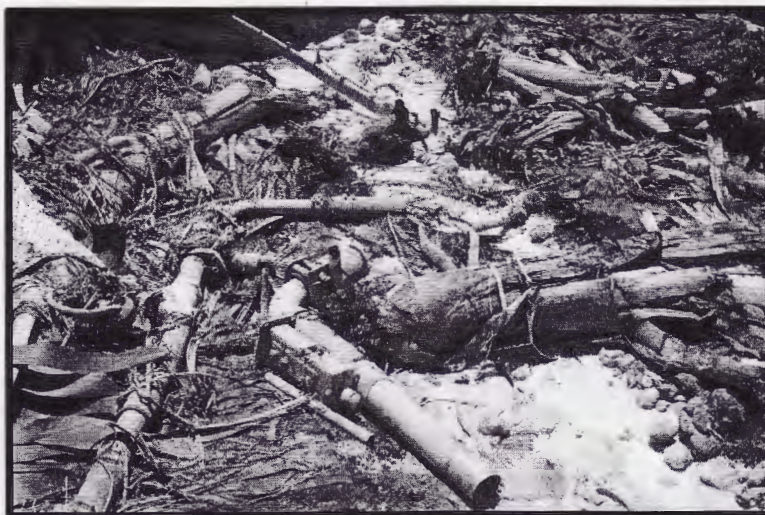
Al impactar la aeronave con la plantación de banano, el piloto no sufrió daños físicos, en el impacto el bidón o compartimiento de agente químico para aspersión se dañó y el contenido se derramó sobre el piloto, seguidamente sale por sus propios medios de la cabina de mando, es trasladado al hangar de la aeronave para lavar de su cuerpo el agente químico y seguidamente es llevado a un centro asistencial para determinar algún daño corporal, determinando que el piloto salió ileso del impacto a tierra de la aeronave.

Fotografía No.: 7  
Daños en el sistema de aspersión.

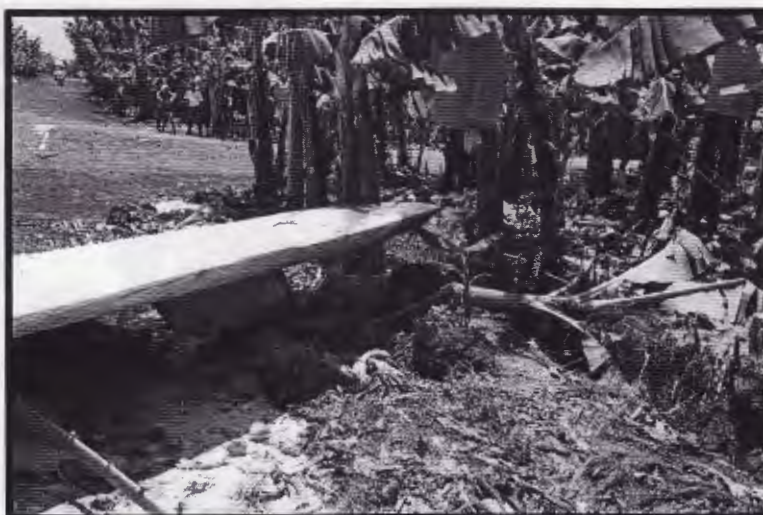
Fotografía No.: 8  
Vista del ala izquierda.

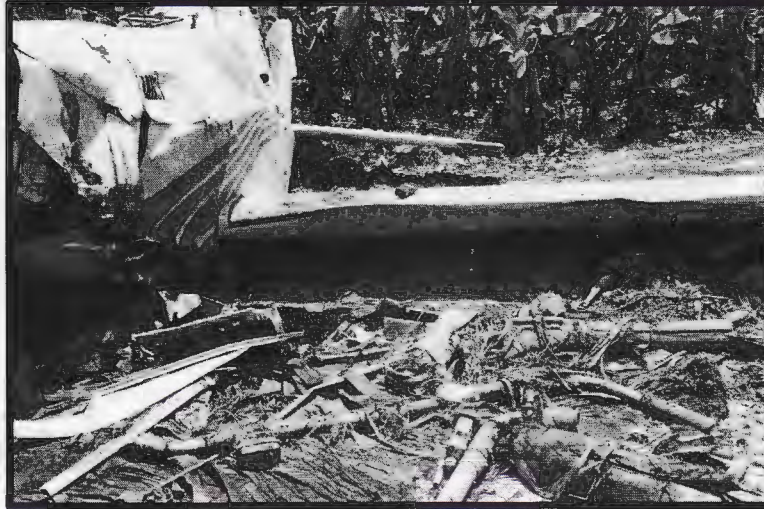
Fotografía No.: 9  
Daños estructurales del ala izquierda.

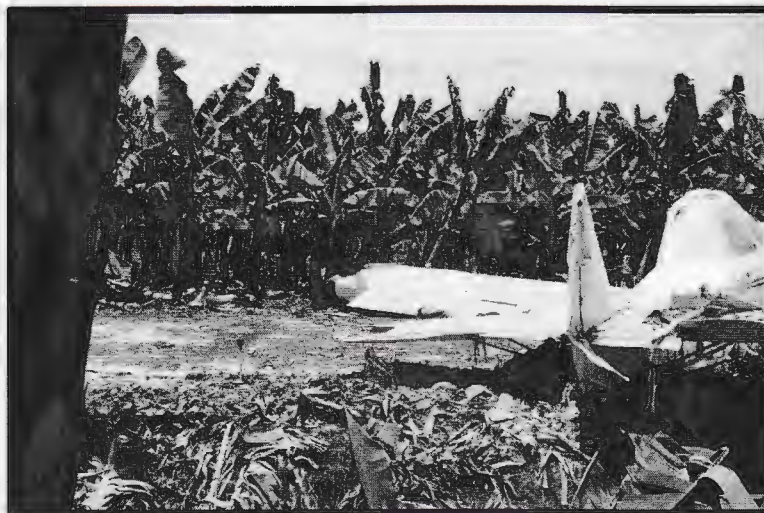
Fotografía No.: 10  
Vista posterior de la aeronave.

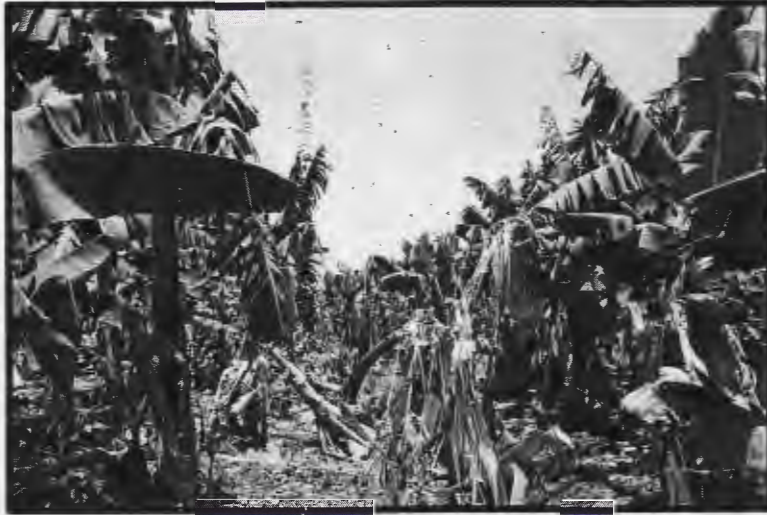
La aeronave impacta con las plantas de banano en su descenso, dejando una brecha en la plantación de aproximadamente 25.0 metros, sin causar otros daños.

Fotografía No.: 11  
Sendero de entrada en la caída a la plantación.

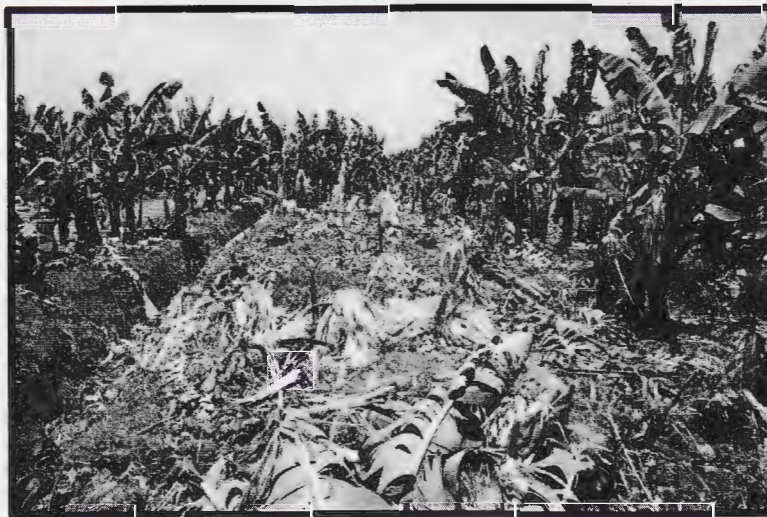
Fotografía No.: 12  
Daños a la plantación.

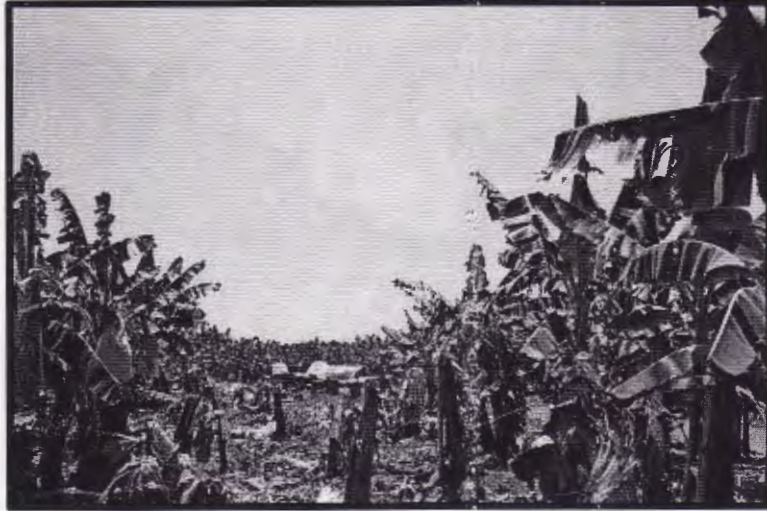
Fotografía No.: 13  
Final del recorrido de caída en la plantación.

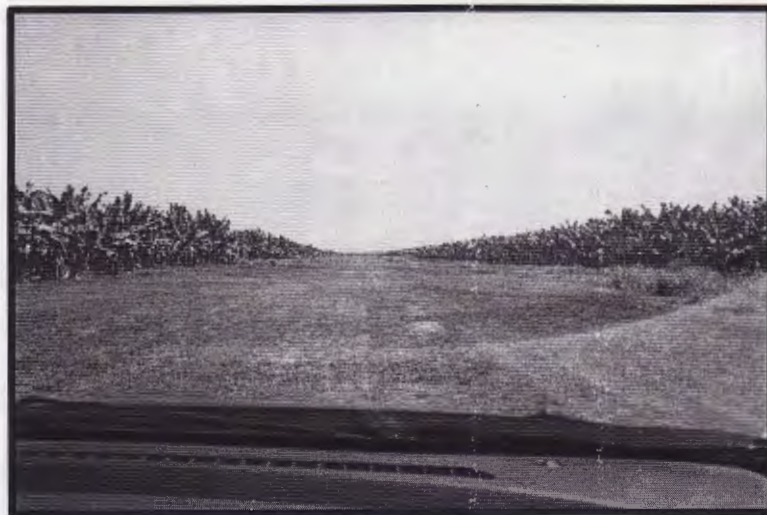
Fotografía No.: 14  
Vista panorámica de la pista.

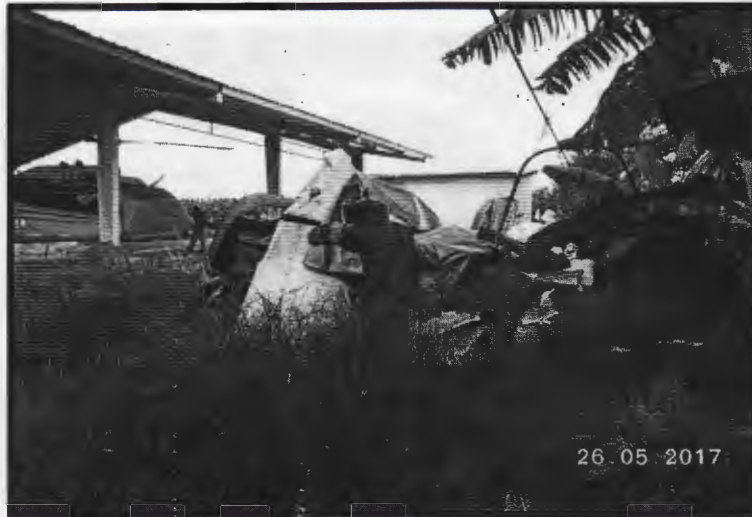
Fotografía No.: 15  
Vista de los restos en el hangar

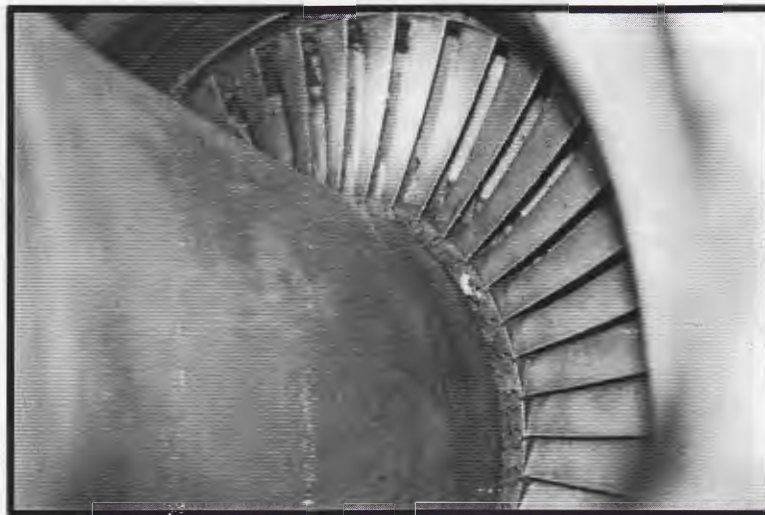
Fotografía No.: 16  
Revisión interna del motor.

No se encontró anotación en la bitácora de mantenimiento de falla o mal función del motor que pudiera evidenciar falla previa o recurrente.

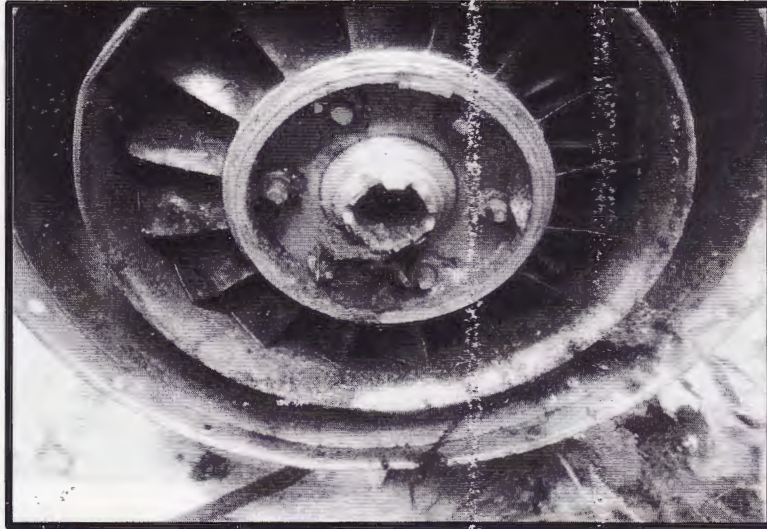
Fotografía No.: 17  
Daños de la sección caliente del motor.

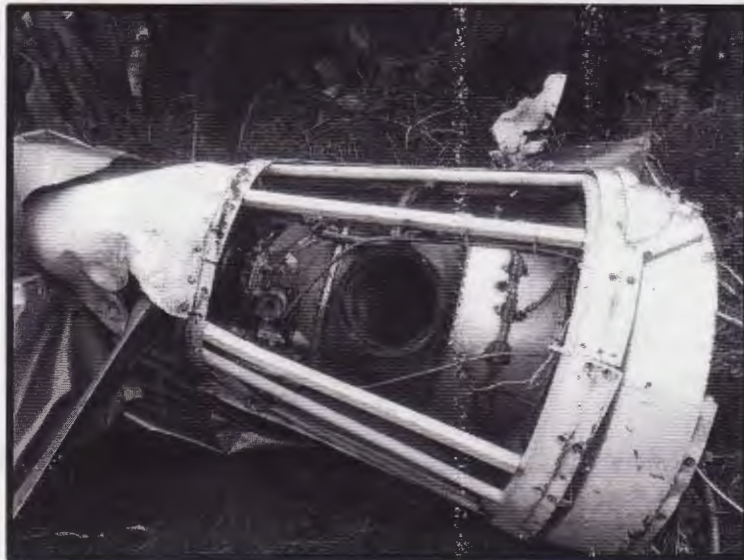
Fotografía No.: 18  
Vista lateral de la sección delantera del motor.
