COMANDO DA AERONÁUTICA
CENTRO DE INVESTIGAÇÃO E PREVENÇÃO DE
ACIDENTES AERONÁUTICOS

RELATÓRIO FINAL SIMPLIFICADO

DADOS DA OCORRÊNCIA			
DATA - HORA	INVESTIGAÇÃO	SUMA(V) Nº	
23 ABR 2017 - 09:45 (UTC)	SERIPA VI	A-069/CENIPA/2017	
CLASSIFICAÇÃO	TIPO(S)	SUBTIPO(S)	
ACIDENTE	OUTROS TIPOS	NIL	
LOCALIDADE	MUNICÍPIO	UF	COORDENADAS
FAZENDA ITAMARATI NORTE	TANGARÁ DA SERRA	MT	DESC DESC

DADOS DA AERONAVE		
MATRÍCULA	FABRICANTE	MODELO
PT-ENY	EMBRAER	EMB-810C
OPERADOR	REGISTRO	OPERAÇÃO
PARTICULAR	TPP	PRIVADA

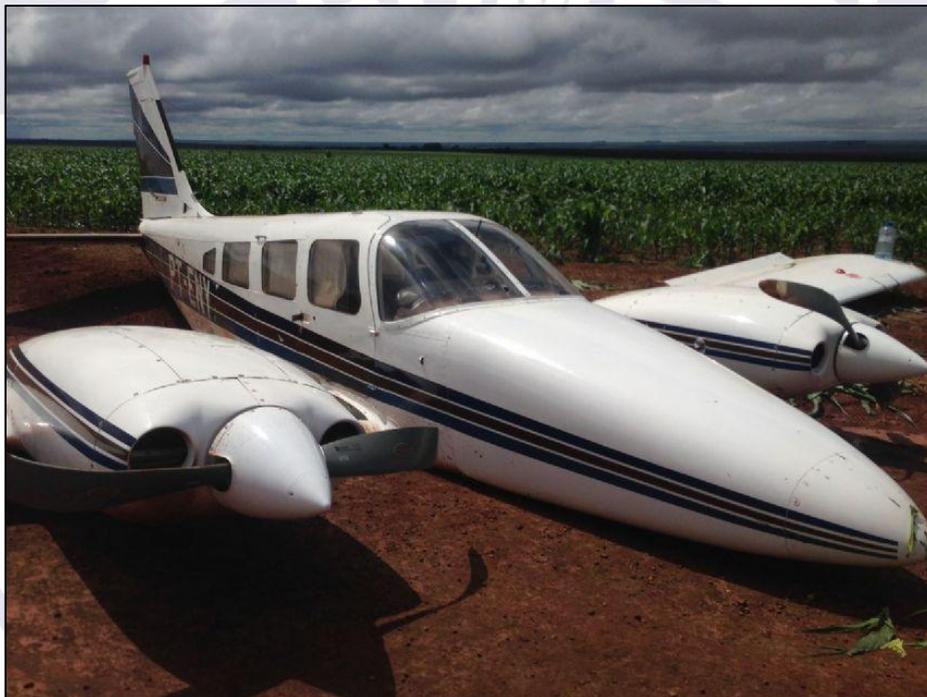
Figura 1 - Vista frontal da aeronave após o pouso.

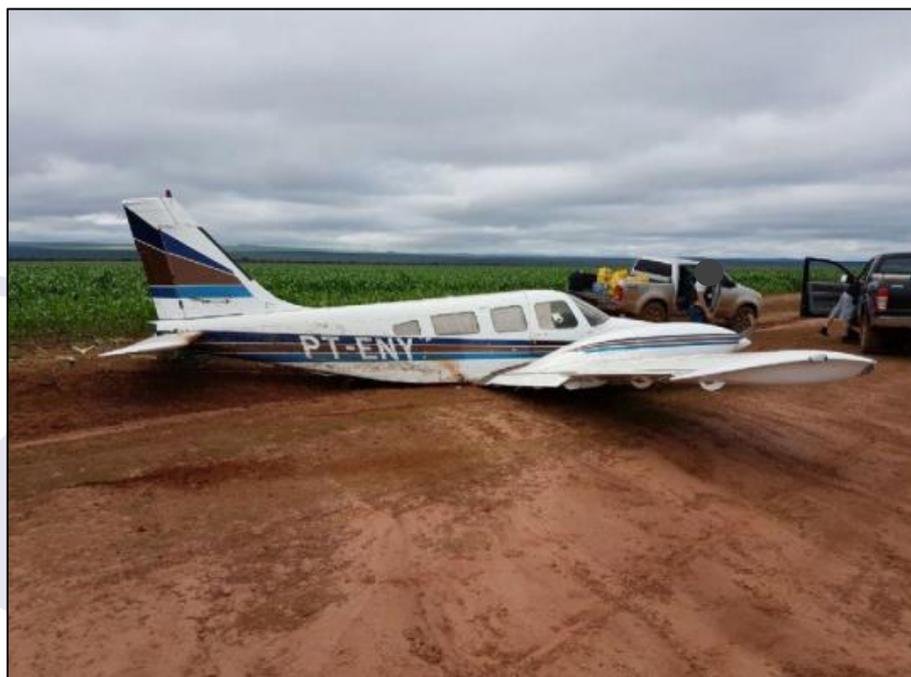
Figura 2 - Posição da aeronave após o pouso.
