# 항공기 사고 조사 보고서

산불진화 중 송전선 충돌 후 불시착  
산림항공본부  
KA-32T, HL9414  
강원도 삼척시 도계읍 고사리  
2017. 5. 8.

2019. 3. 27

항공·철도사고조사위원회, 산불진화 중 송전선 충돌 후 불시착, 산림항공본부, KA-32T, HL9414, 강원도 삼척시 도계읍 고사리, 2017. 5. 8. 항공기사고 조사 보고서 ARAIB/AAR1701, 대한민국 세종특별자치시

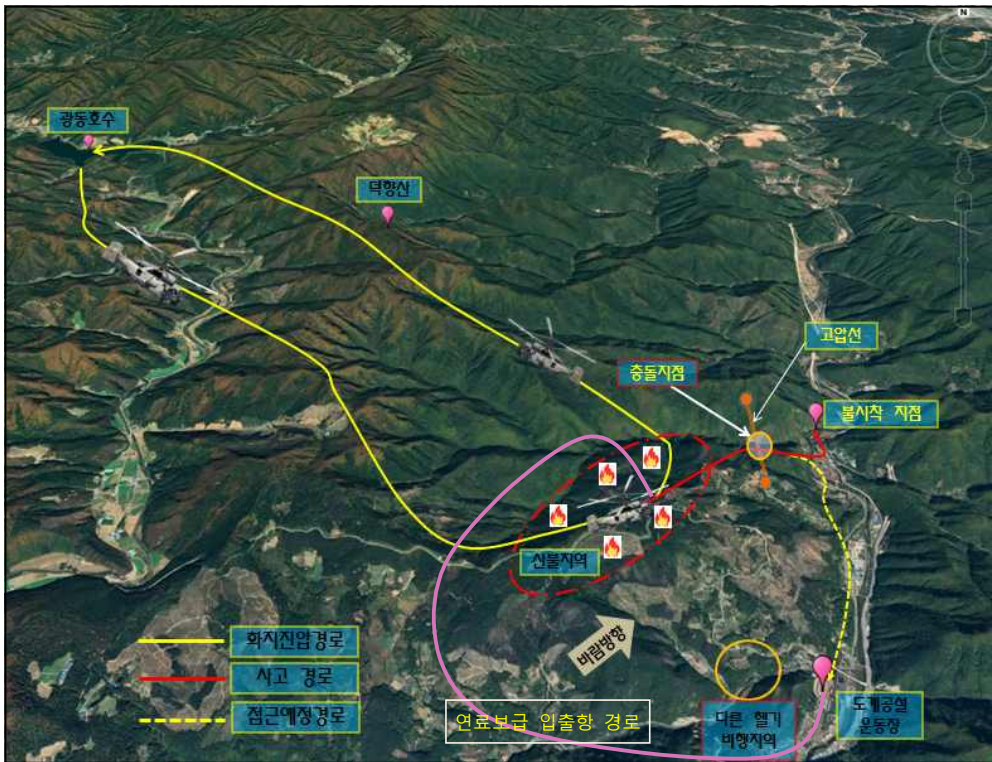
[그림 1] HL9414 비행경로

HL9414는 강릉공항을 이륙하여 05:57경 산불발생지역에 도착하여 1차 산불진화작업을 실시하였고, 07:19부터 07:55까지 연료보급 후 09:20까지 2차 산불진화작업을 실시하였으며, 09:25부터 09:53까지 연료보급을 하였다. 두 번의 연료보급을 위한 비행경로는 [그림 1]과 같이 좌선회하여 남서쪽에서 도계종합운동장으로 접근하여 착륙하였다.

HL9414는 11:41경 3차 산불진화작업을 실시하던 중, 연료보급과 중식을 위해 지휘통제기<sup>4)</sup>로부터 임시이착륙장으로 활용하던 도계종합운동장으로 복귀하라는 지시를 받았다. 기장은 [그림 1]과 같이 직진하여 북동쪽에서 도계종합운동장으로 진입하기로 결정하고 계곡을 따라 비행하였다. 이 때 부기장이 항공기를 조종(PF: Pilot Flying)하였고, 기장은 비행감시임무(PM: Pilot Monitoring)를 수행하였다.

당시 산림항공본부의 다른 헬리콥터들이 산불진화를 위해 물을 살포 후 다시 산불발생지역으로 부터 북서쪽 10.5km 떨어진 광동호수로 가서 물을 담기 위해 좌선회 비행을 하고 있었기 때문에, 기장은 다른 헬리콥터들과의 충돌을 피하여 위해 직진하기로 결정하였다고 하였다.

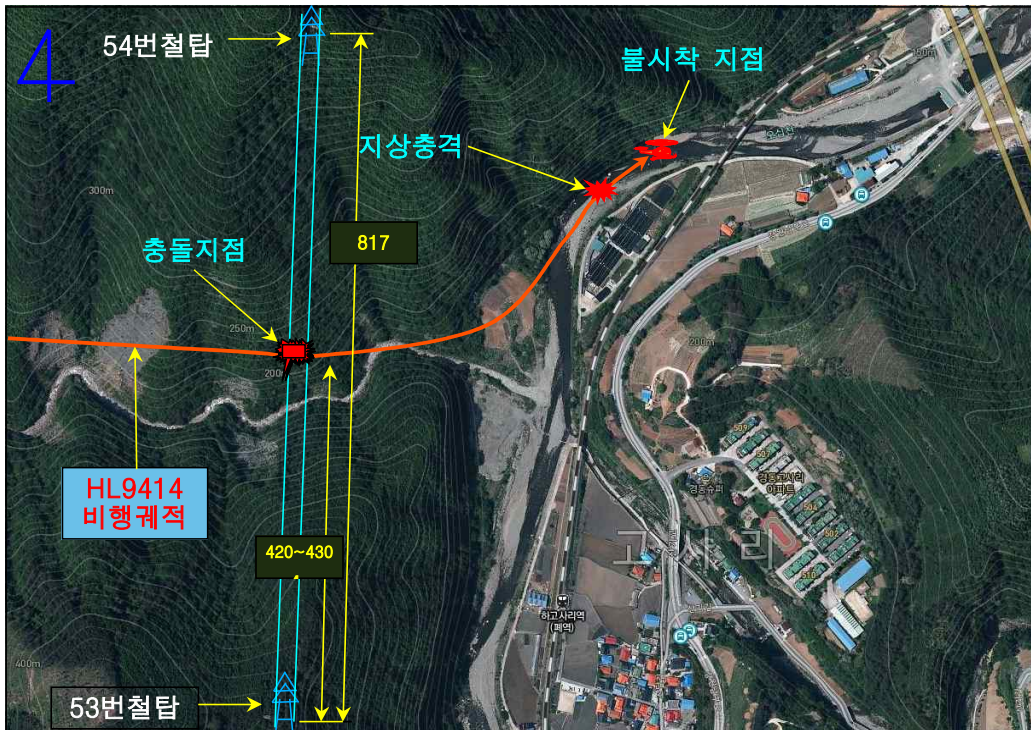
[그림 2] HL9414 송전선 충돌 후 비행경로

11:42경 HL9414가 산불발생 지역을 벗어나 계곡 끝에서 우선회하려고 할 때 PM업무를 담당하면서 다른 헬리콥터들을 감시하던 기장은 정면에 나타난 송전선을 발견하고 급히 조종간 하향(Collective Down), 급강하 정지조작(Cyclic Backward)을 하였으나 11:42:20경 상부 주회전날개가 송전선에 충돌하였다.

충돌 직후 “Low RPM” 및 “Master Caution Light”가 점등되고 기체에 과도한 진동이 발생하자, 기장은 주회전날개(main rotor)가 송전선과 충돌하여 부러져서 더 이상 비행이 불가능할 것으로 판단하여 조종간을 이양 받아 안전한 지역에 착륙하기 위해 자동회전착륙을 실시하였다.

HL9414의 기장은 자동회전착륙을 실시하면서 송전선 충돌지점 바로 아래에 있는 하천(오십천)을 발견하고 천변을 따라 접근하여 강한 충격과 함께 11:42:41경 접지하였고, 접지 후에도 약 55m 전진 후 11:42:54경 하천을 가로지르는 독 앞에서 정지하였다.

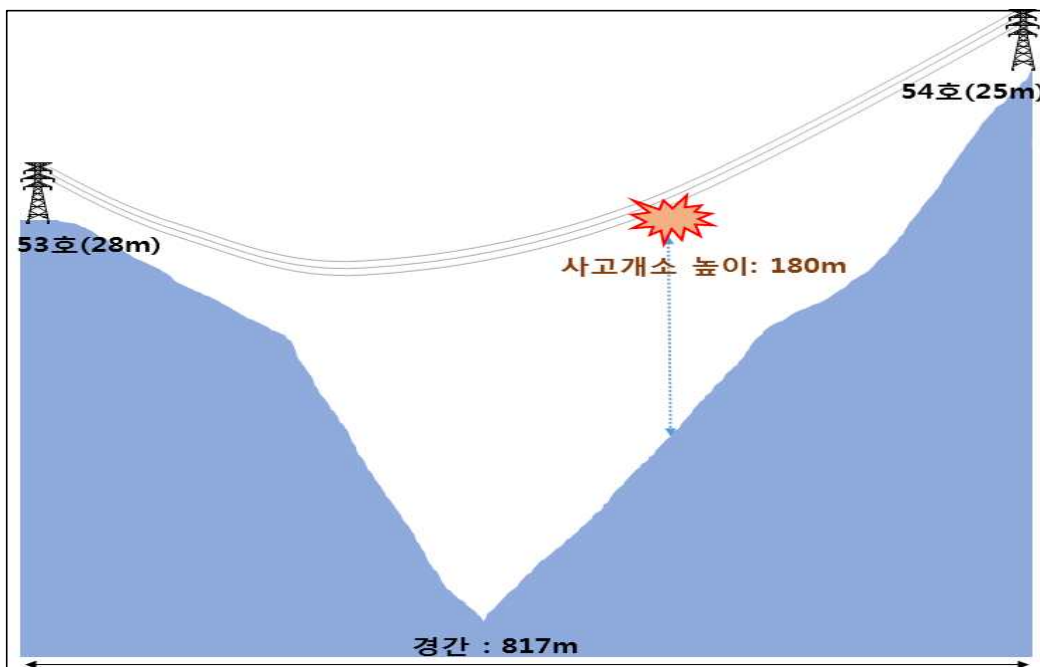
[그림 3] HL9414 송전선 충돌 상황

사고구간 53번과 54번 송전철탑 사이의 송전선에는 항공장애주간표지가 설치되어 있지 않아 조종사들이 비행 중 송전선의 위치를 빨리 발견하지 못하고 송전선과 충돌하는 사고가 발생한 기여요인으로 판단하며, 송전선에 항공장애주간표지가 설치되어 있었다면 조종사들이 송전선과 충돌하기 전에 미리 발견하고 비행경로 및 비행고도를 조절하여 송전선과 충돌하는 사고를 예방할 수 있었을 것이다.

한국전력공사에서는 유사사례방지를 위하여 공항시설법에 정해진 대로 삼척지역의 송전선 뿐 아니라 전국에 있는 모든 송전선에 대하여 항공장애주간표지 설치여부를 재점검하고 미설치된 지역의 송전선에 대하여 항공장애주간표지를 설치해야할 것으로 판단된다.

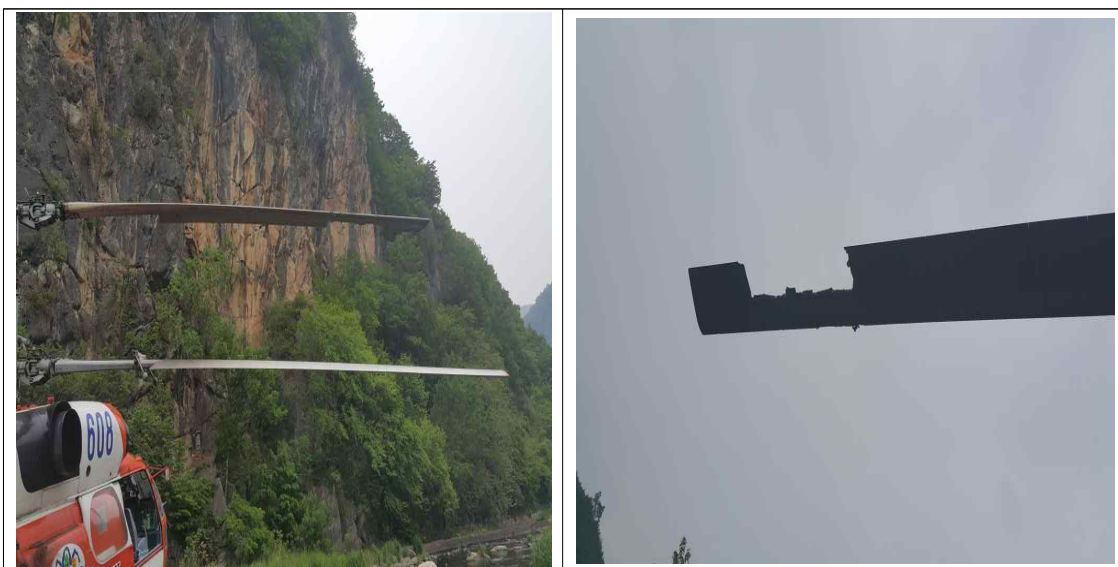
[그림 4] 주 회전날개 손상

HL9414의 주 회전날개 6개 중 상단 회전날개 1개가 [그림 4]와 같이 손상되었고, 하천에 접지 시 충격으로 방향타, 동체 후미, 물탱크 등이 파손되었다.

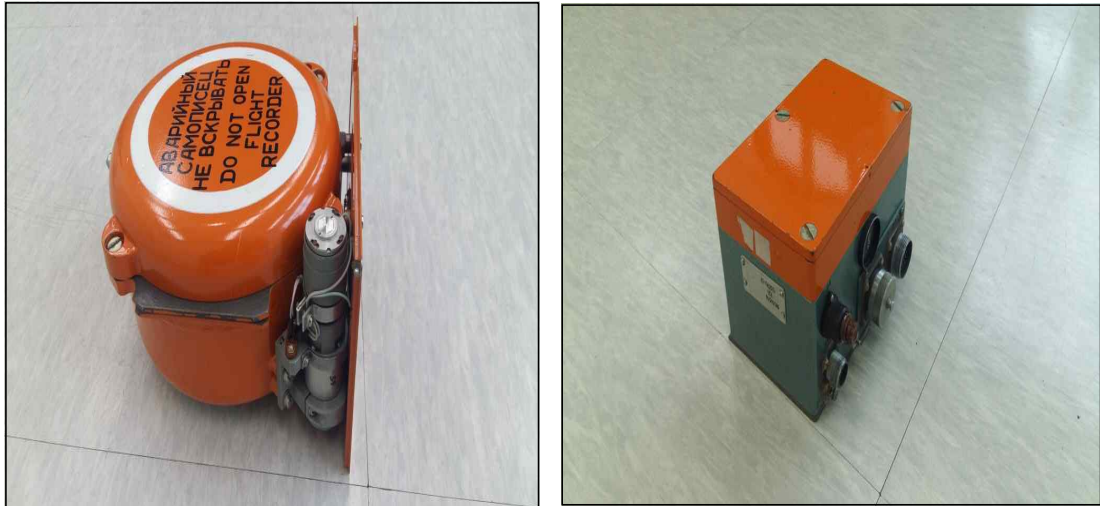
[그림 5] 비행자료기록장치와 조종실음성기록장치

HL9414에 장착되어 있던 조종실음성기록장치는 매체로 사용되는 Metal String Tape가 끊어져 있었으며, 사고 당시 비행 중 조종사들의 대화내용을 확인할 수 없었다.

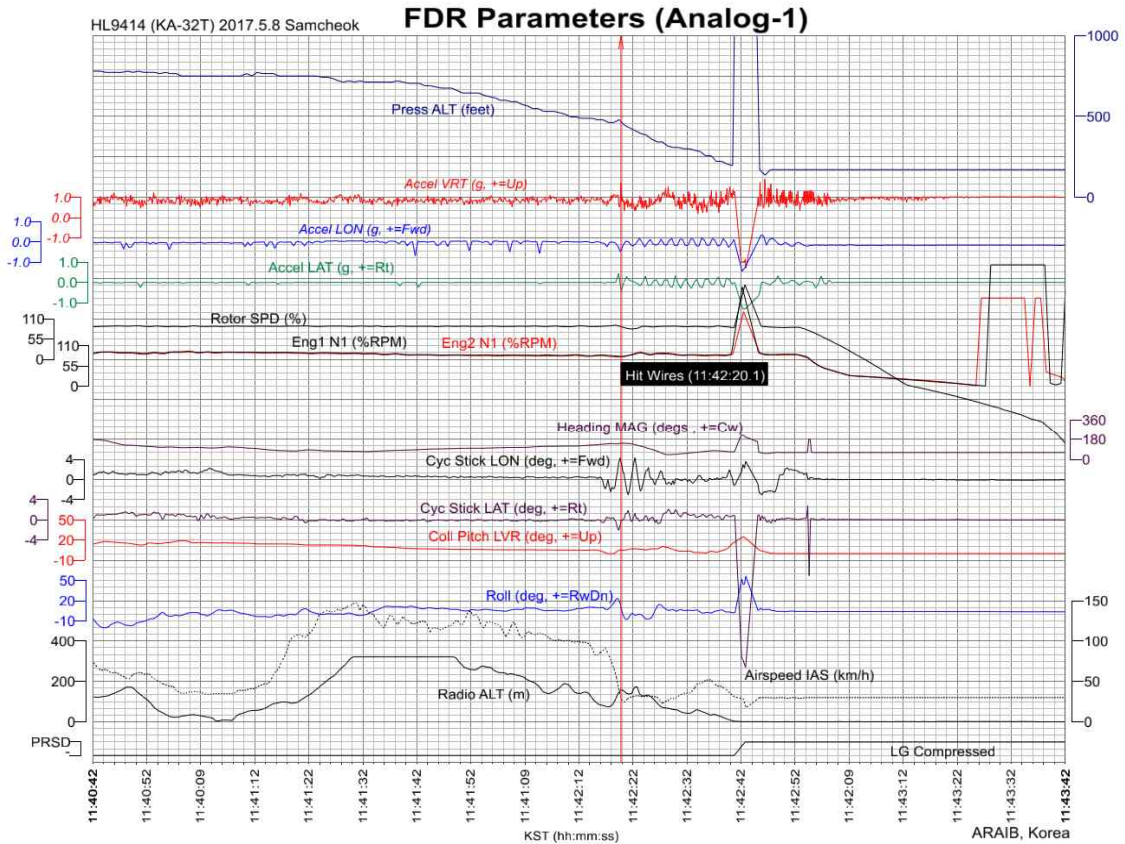
[그림 6] 비행기록장치 자료

HL9414의 사고 당일 비행시작부터 사고 후 지상에 착륙할 때까지 3시간 57분 14초간의 비행자료를 인출하여 사고조사에 활용하였고, HL9414가 송전선에 부딪치고 약 23초 후 비상착륙을 시도했던 비행자료는 [그림 6]과 같으며 주요내용은 분석부분에서 언급하였다.

비행기록장치(FDR)의 기록에 따르면, 헬기가 송전선 충돌 직전 비행속도는 약 84km/h였으나, 충돌 직후 38km/h로 줄어들었다가 다시 50km/h로 회복하였다. 헬기는 송전선 충돌 23초 후 지상에 비상착륙 하였으며, 기압고도는 480m(지면고도 180m)에서 200m(지면고도 0m)로 내려갔다.

이 상황에서 헬기가 지면에 1차 충격 시의 비행속도는 약 28km/h, 강하율은 약 2.5m/sec, 2.2G의 수직 충격, 1.45G의 진행방향 충격, 좌측방향으로 1.3G의 충격을 받은 것으로 나타났다. 이는 정비사가 후방출입문을 열어둔 상태에서 안전벨트를 풀고 있었다면, 헬기가 1차 접지 시 좌측으로 쏠리는 충격으로 후방출입문을 통하여 헬기에서 튕겨져 나갔을 것으로 추정된다.

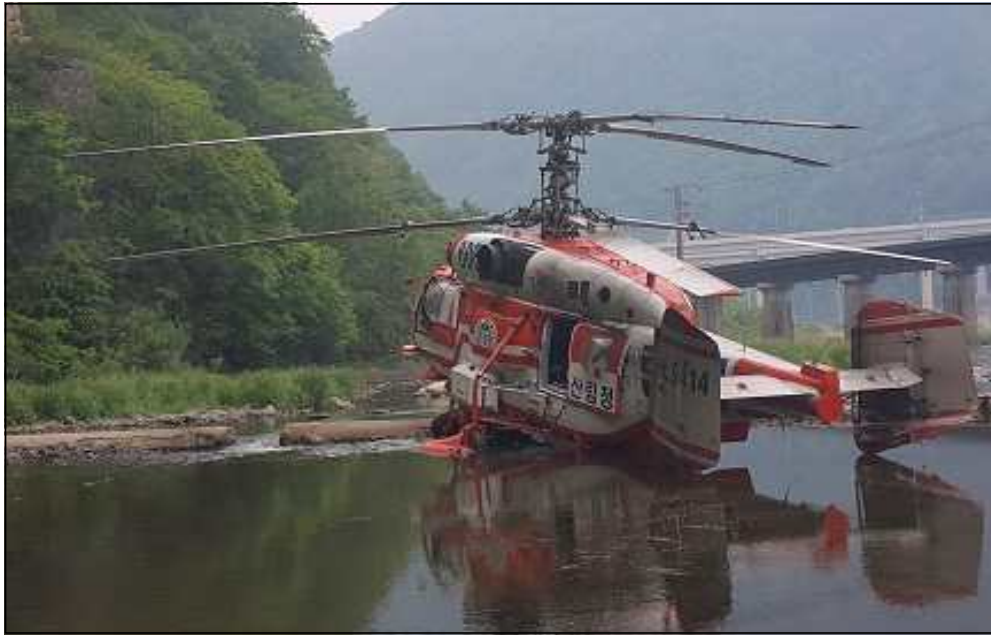
[그림 7] 불시착 후 항공기 상태

블시착 후 항공기 상태는 [그림 7]과 같으며, 수직안정판이 주회전날개와 접촉으로 인하여 [그림 8]과 같이 손상되었고, 상부 주회전날개 3개 중 1개가 손상되었다.

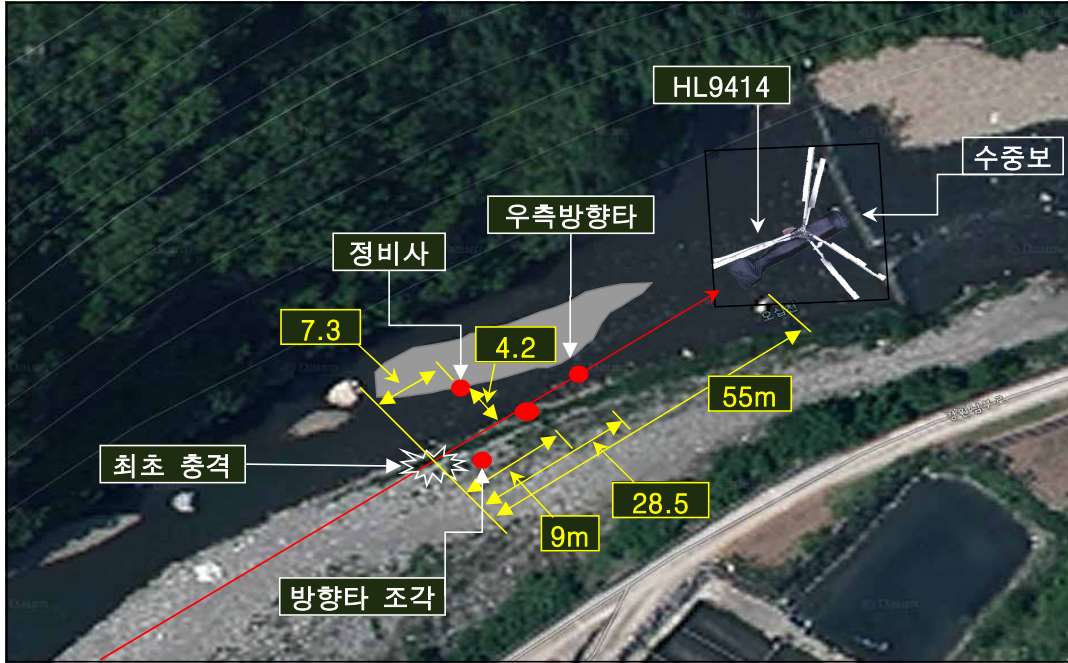
[그림 9] 잔해분포도

불시착 후 항공기의 잔해는 [그림 9]와 같이 분포되어 있었으며, 정비사는 최초 충격 지점으로부터 전방 7.3m, 항공기 경로 상에서 좌측으로 4.2m지점에 떨어져 있었다.

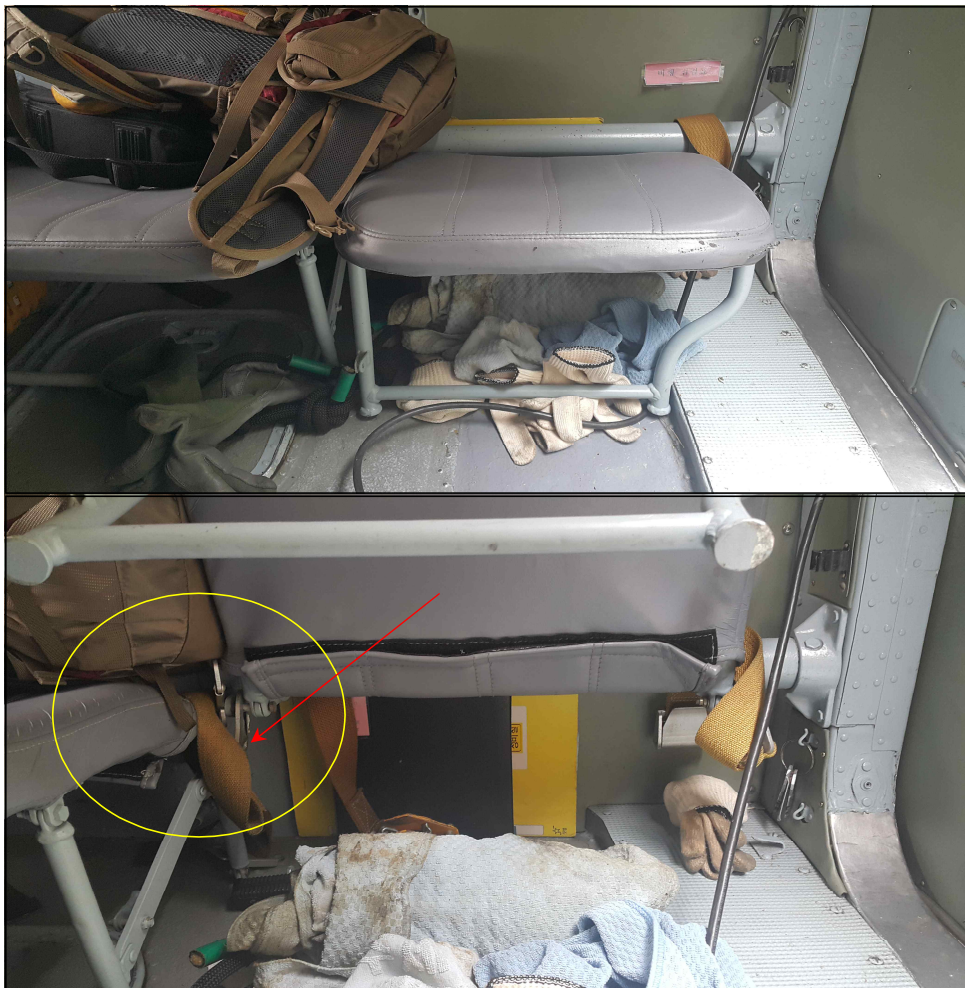
[그림 11] 정비사가 앉았던 좌석과 안전벨트

조사관들이 사고 현장에 도착하니 HL9414의 후방 좌측비상구는 열려 있었고, 비상구 작동상태 점검한 결과 비상구는 정상적으로 작동되었으며, 정비사가 앉아 있었던 좌측비상구 옆 좌석은 [그림 11]과 같이 안전벨트가 풀려져 있었다.

사고현장에서 당시 HL9414의 외부상태를 점검한 결과, 후방출입문은 열려 있었고, 출입문은 정상적으로 작동하였으며 정비사가 앉아 있었던 좌석의 안전벨트는 풀려 있었다.

사고 헬기는 산불진화 비행 중에는 후방출입문이 닫힌 상태에 있었을 것이고 정비사는 안전벨트를 착용하고 있었을 것이다. HL9414가 송전선에 걸려 비상착륙을 위해 급강하하고 있을 때, 정비사는 헬기에 비상상황이 발생한 것을 인지하고 외부상황을 확인하기 위해 후방출입문을 열고 안전벨트를 풀고 있었던 것으로 추정된다.
