BOSNA i HERCEGOVINA
Ministarstvo komunikacija i prometa
Komisija za provođenje istrage zrakoplovne nesreće zrakoplova Fuji FM 200-160, registrarske oznake E7- AAS, koja se dogodila 13. svibnja 2017. godine kod Mostara

IZVJEŠTAJ
O ISTRAŽIVANJU ZRAKOPLOVNE NESREĆE,
ZRAKOPLOVA FUJI FM 200-160, REGISTRARSKE
OZNAKE E7-AAS, KOJA SE DOGODILA 13.5.2017.
KOD MOSTARA

Izdanje: 1.0
Datum: 15.06. 2017.godine
Oznaka: ACCID - 2/17

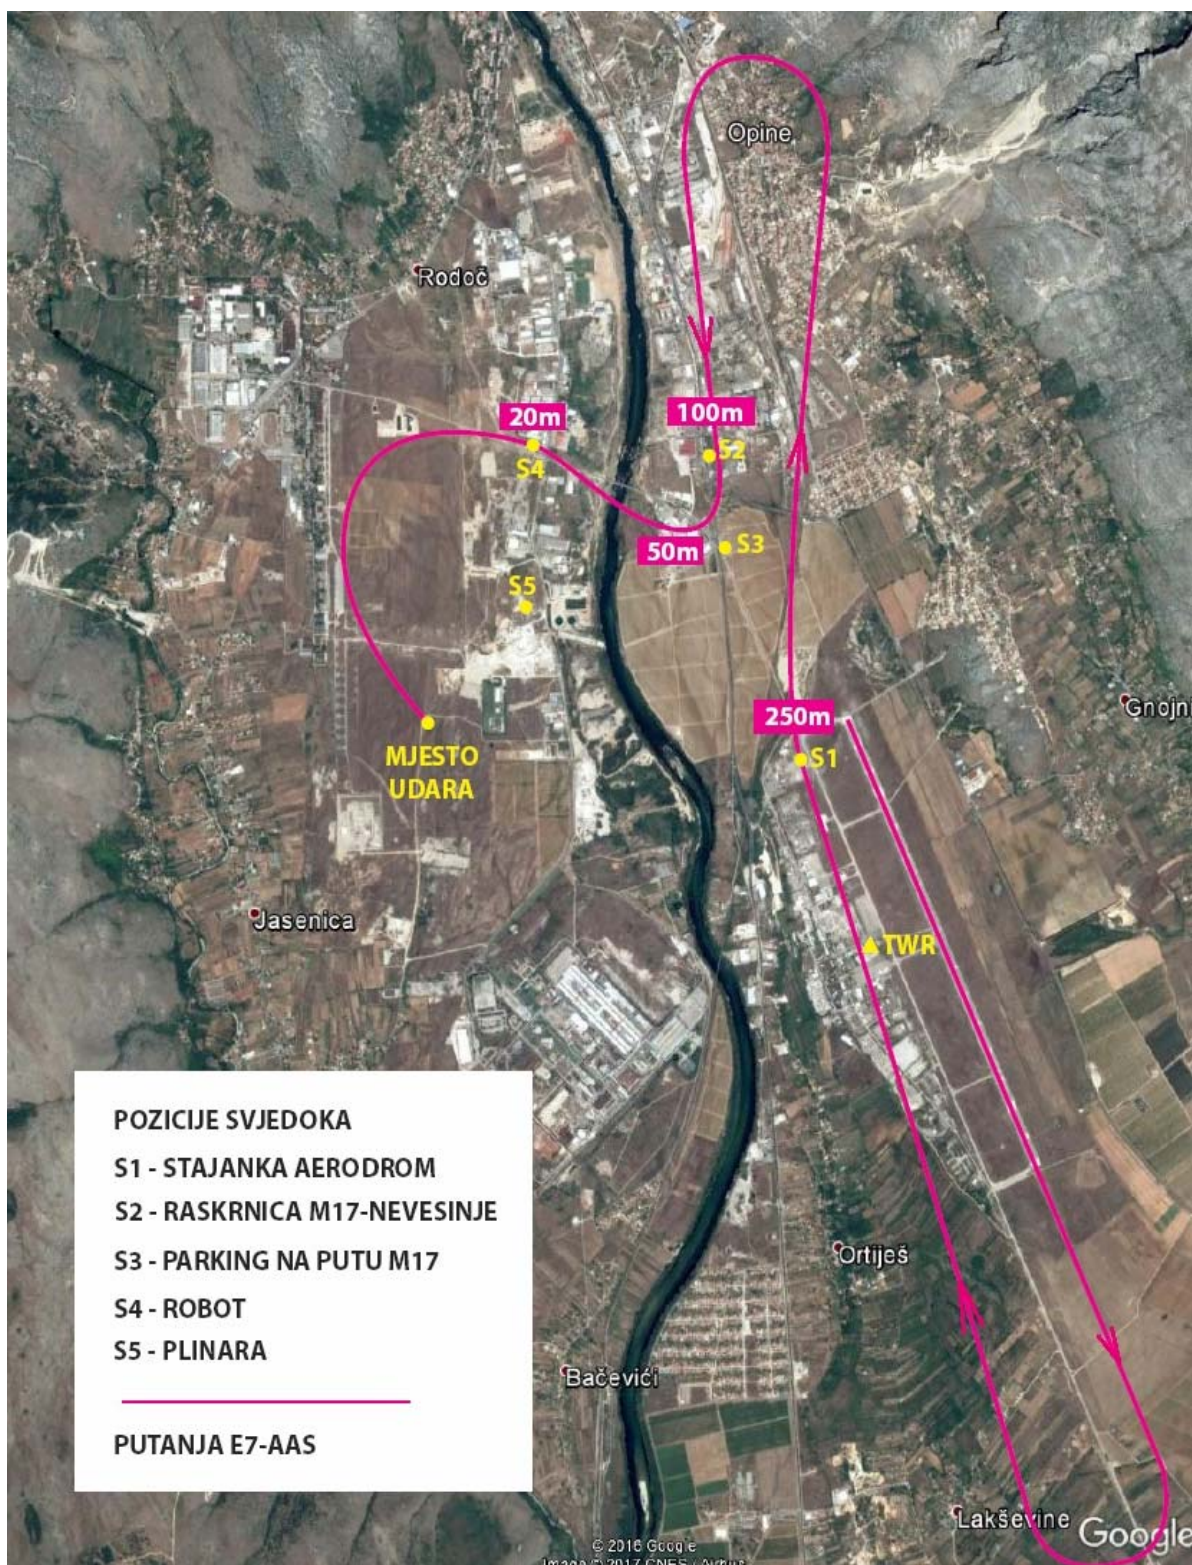
Prilog 9. Skica rekonstrukcija leta zrakoplova

Kao što je bilo određeno zadatkom, zrakoplov je pravolinijski penjao do prvog zaokreta školskog kruga, 700ft/250m, a nakon toga je napravio prvi zaokret i umjesto pravolinijskog penjanja nastavio je sa horizontalnim zaokretom do točke drugog zaokreta školskog kruga. Drugi zaokret školskog kruga je najvjerojatnije izveo horizontalno na visini oko 250m AGL, a vađenje iz zaokreta nije izvršeno u zadanom pravcu leta niz vjetar (Down Wind), pravac leta paralelan sa USS u kursu 340°, u penjanju do planirane visine 1500ft/450m. Isto tako, nije nastavio let paralelno sa USS do točke bočno od sjeverno djela USS, prag 16, a zatim okretanje prema željezničkoj stanici Mostar, na visini 1500ft/450m, nego je produžen sa vađenjem zrakoplova iz zaokreta u pravcu južnog dijela stajanke na visini oko 700ft/250m. U letu prema tornju, i visini oko 250m i brzini oko 150km/h, pilot je nastavio pravolinijski horizontalan let i prema izjavi kontrolora Kontrole letenja Mostar i pilota Cessne 172 (pozicija S1), nadletio iznad prostora između južnog dijela stajanke i tornja u pravcu naselja Opine u južnom djelu grada Mostara. Pilot nije javio Kontroli letenja Mostar razlog odstupanja od planirane putanje leta. Posljednji vizualan kontakt sa zrakoplovom kontrolor je imao u reonu naselja Opine. Zrakoplov se nalazio u lijevom zaokretu prema Mostaru.

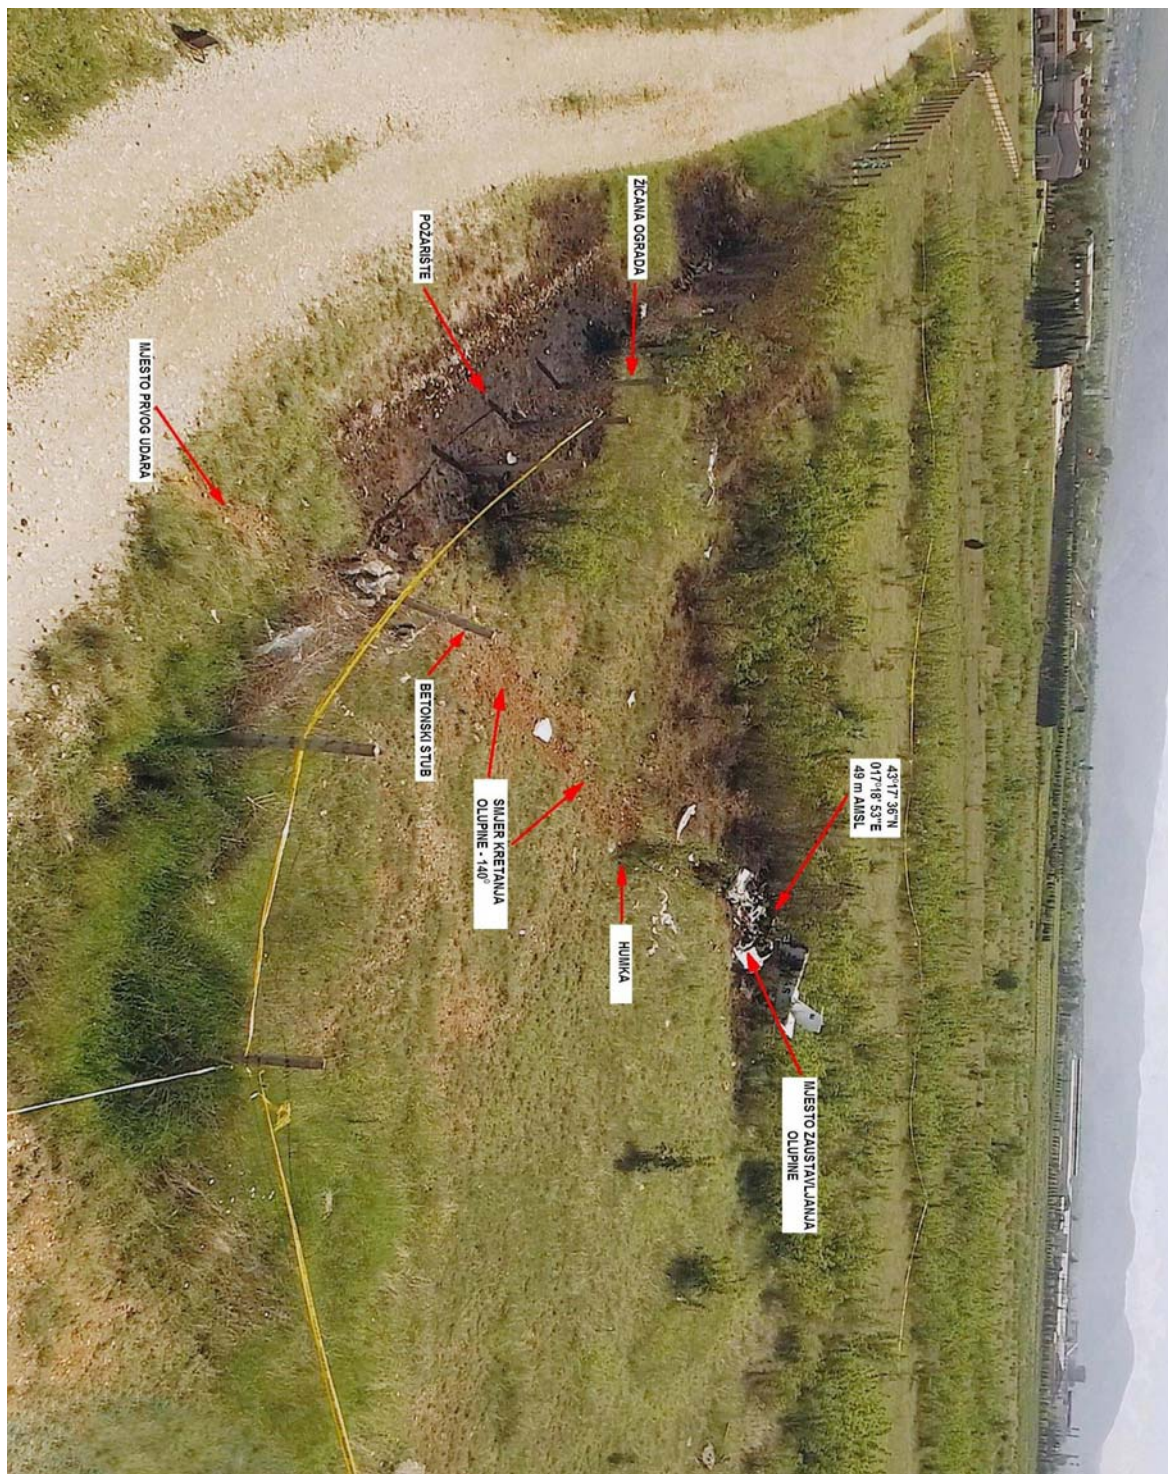
Prilog 10. Slika mjesto nesreće i kretanja zrakoplova nakon udara

Zrakoplov je pretrpio strukturalna oštećenja nakon udara u zemlju, te je u požaru nastalom nakon udara u potpunosti uništen. Na mjestu udara nađena je kompletna olupina zrakoplova (Prilozi broj: 10., 11., 12. i 13.)

Mjesto nesreće zrakoplova je nenaseljeno. Učinjena su manja oštećenja niskog rastinja, vrste drača, nastala od požara (Prilozi broj: 10. i 12.)

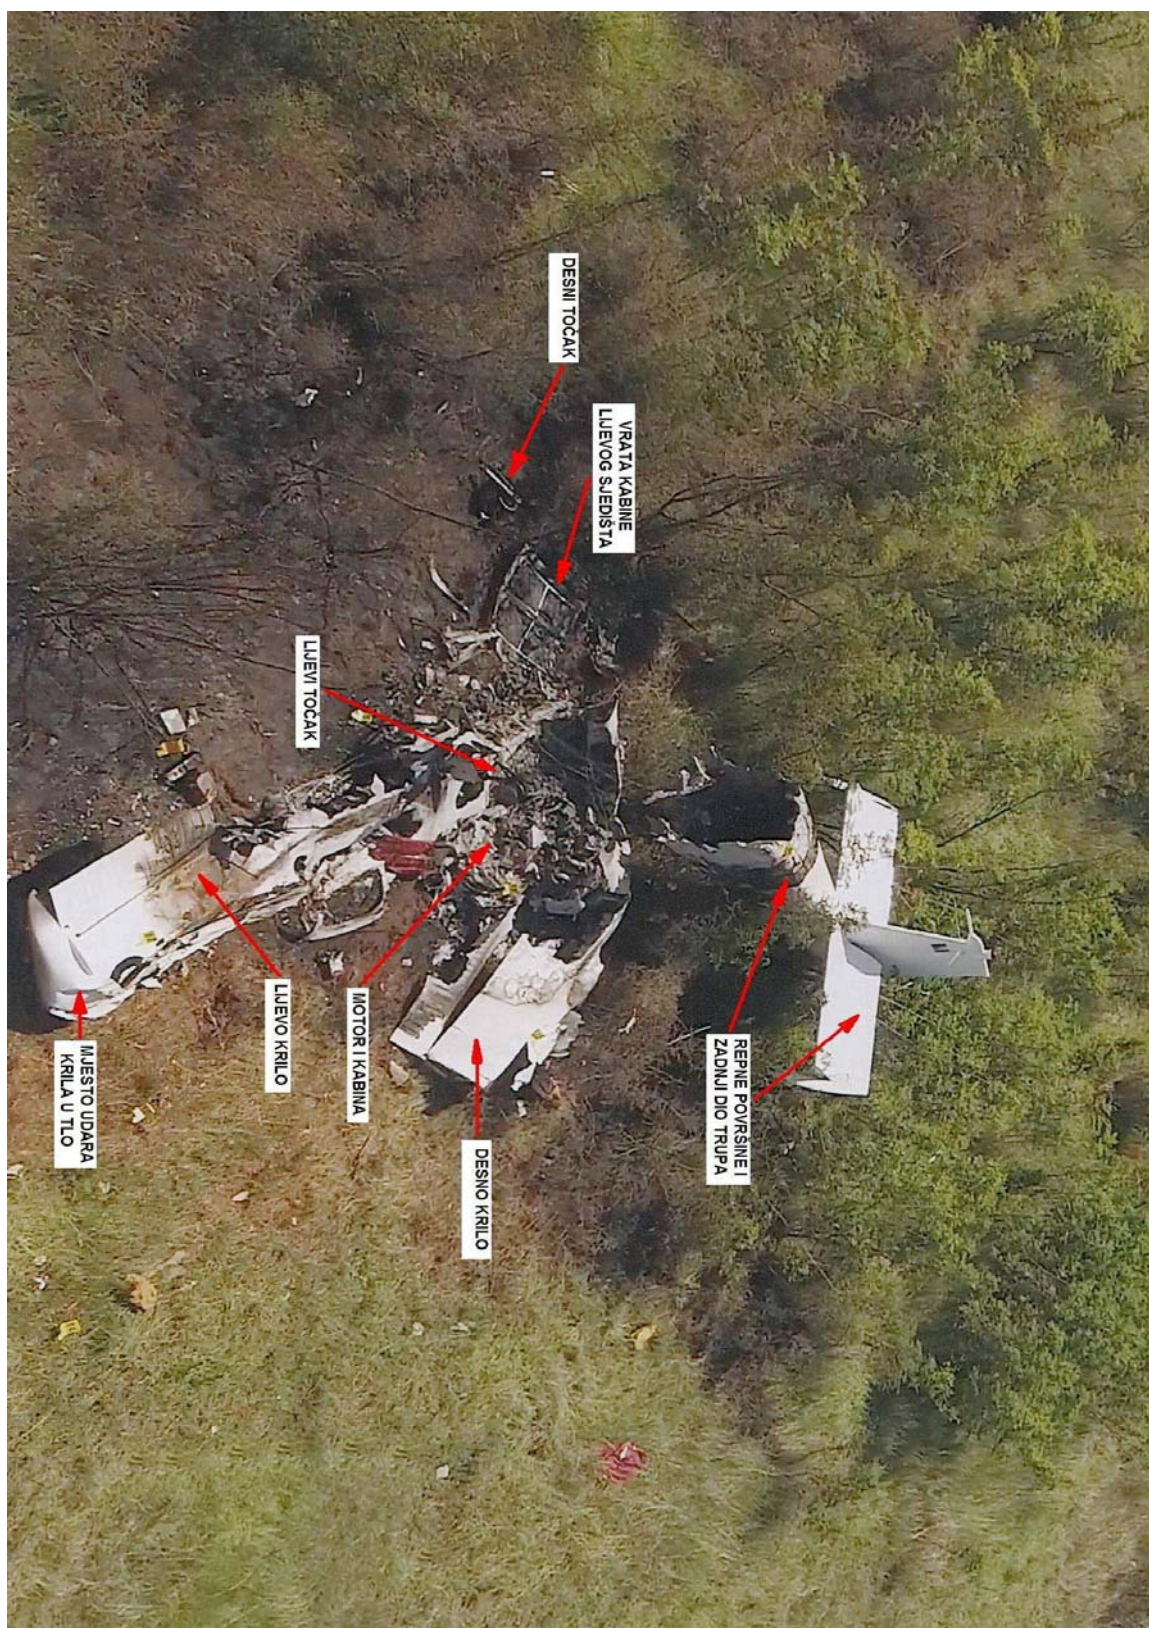
Prilog 11. Slika razmještaja dijelova aviona nakon zaustavljanja

Uvidom na mjestu nesreće zrakoplova obavljenom 14.5.2017.godine. konstatovano je , da je zrakoplov od udara u tlo i požara koji je nastao nakon udara prepretrpio velika strukturalna oštećenje. Svi dijelovi zrakoplova su grupirani u zoni dužine oko 40 m i širine oko 15m.

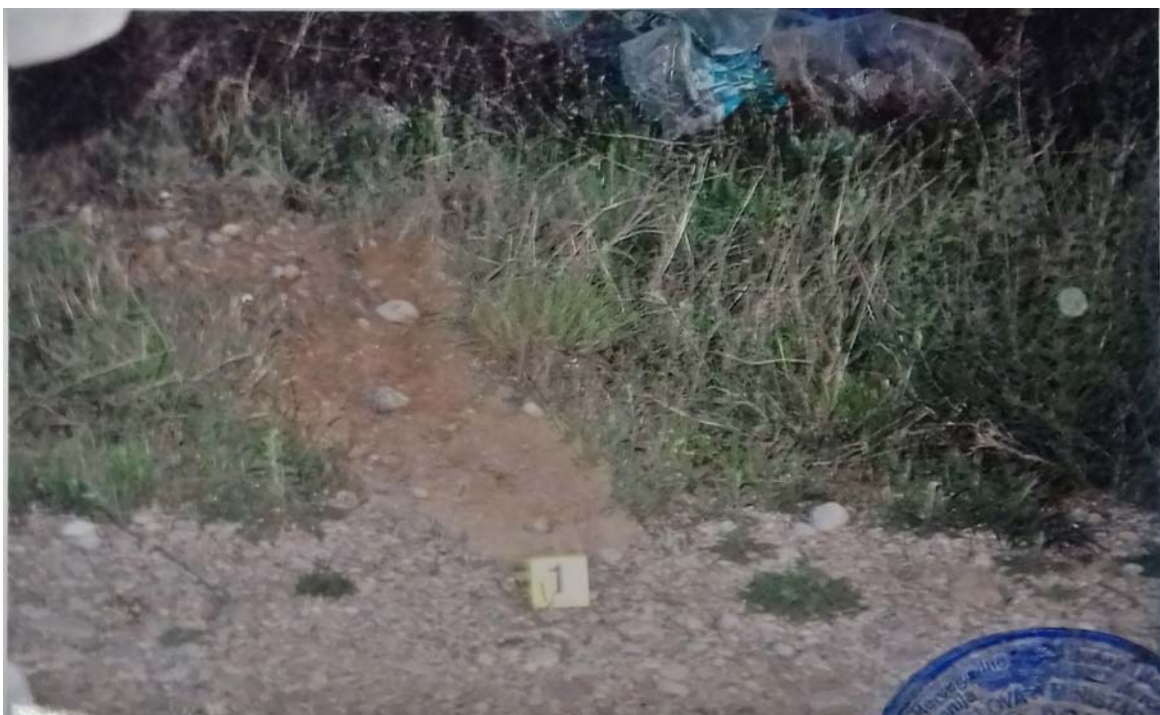
Slika broj 13.1: Prvi udar lijevog krila zrakoplova u zemlju (Trag 1)

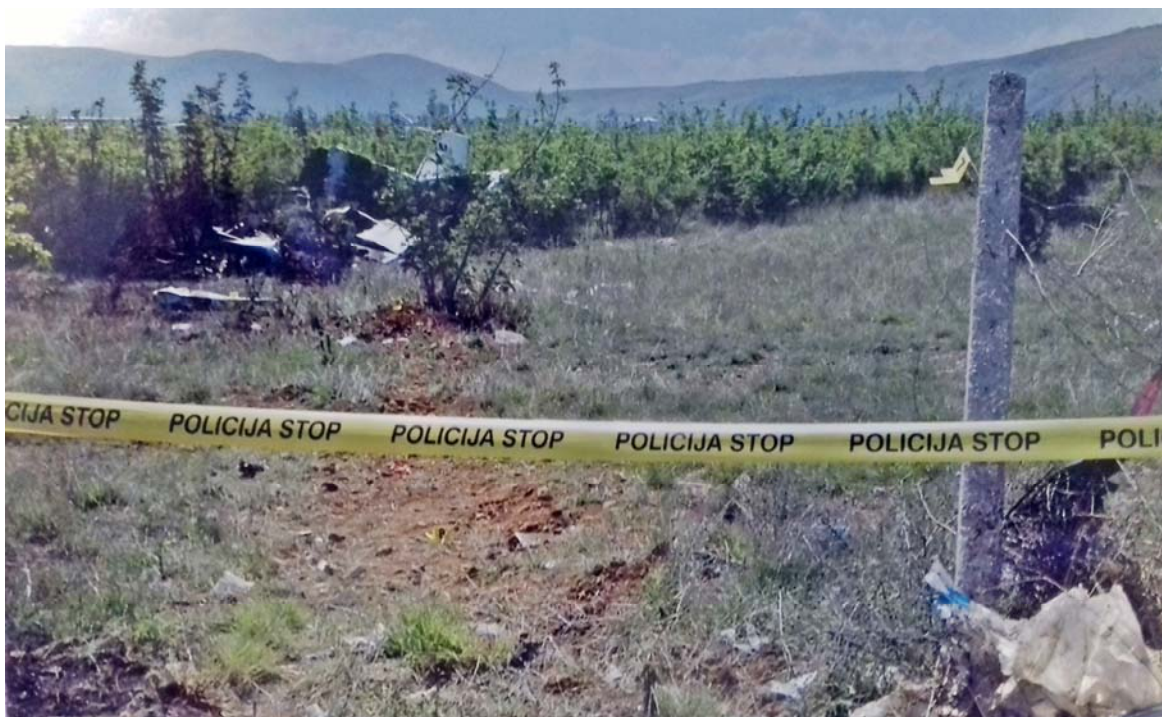
Slika broj 13.2: Betonski stub (Trag 7) i trag kretanja po zemlji (Trag 8)

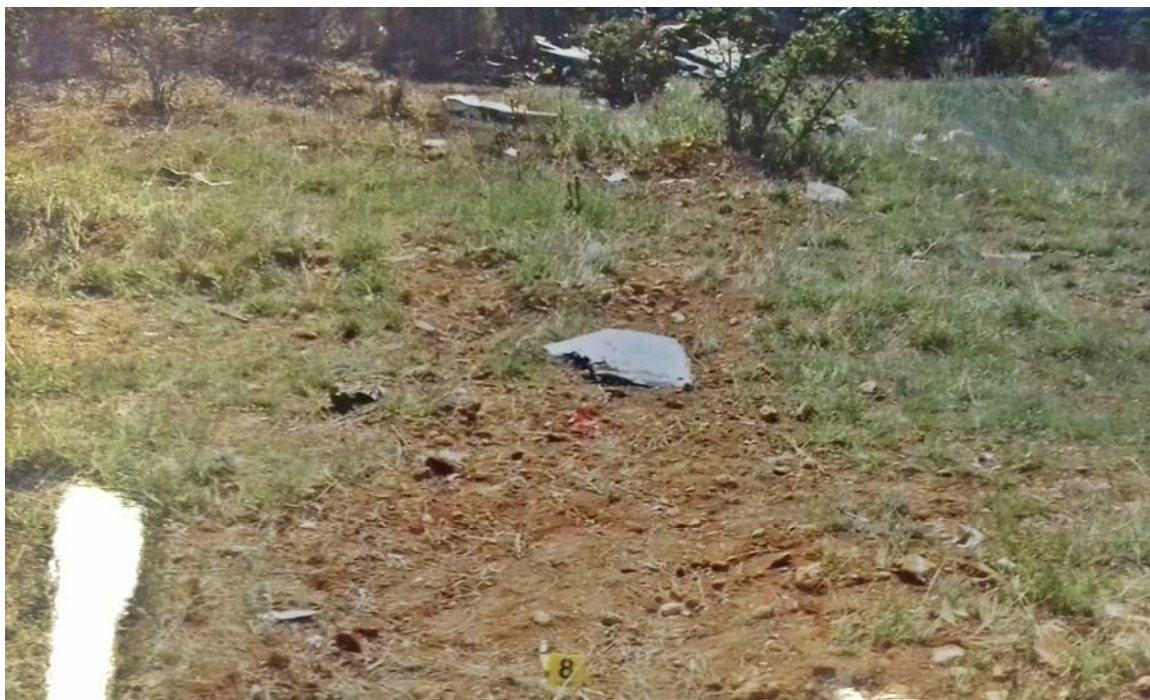
Slika broj 13.3: Kretanje po zemlji, djelovu stakla kabine i kapotaž motora(Trag 8)

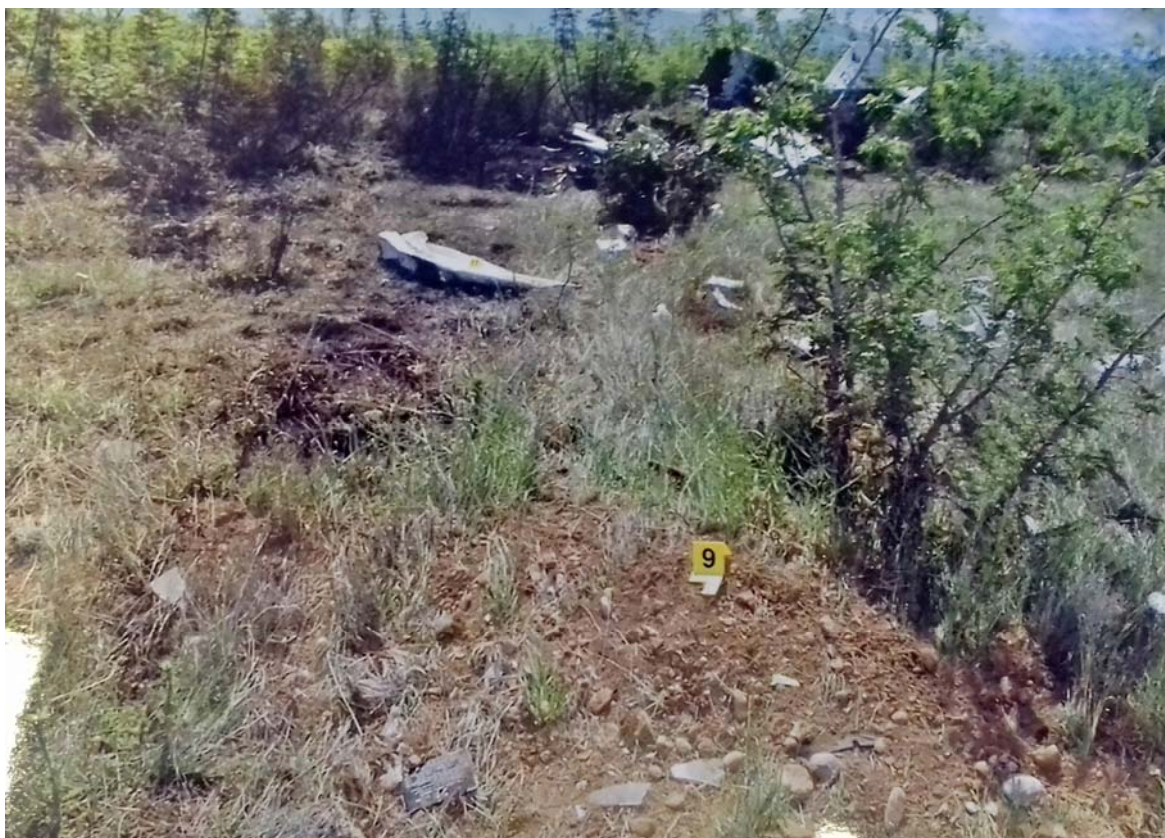
Slika broj 13 .4: Zemljišno uzvišenje u obliku humke (Trag 9) i drača

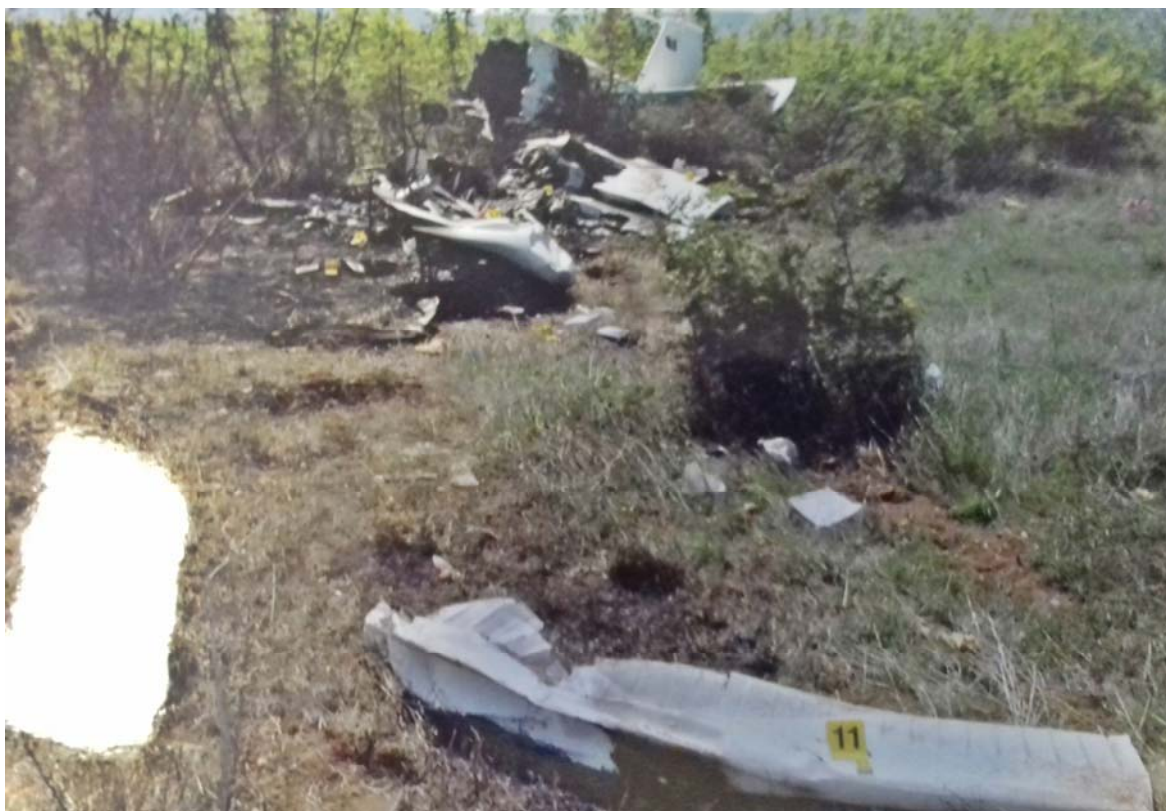
Slika broj 13 .5: Krilce lijevog krila (Trag 11)

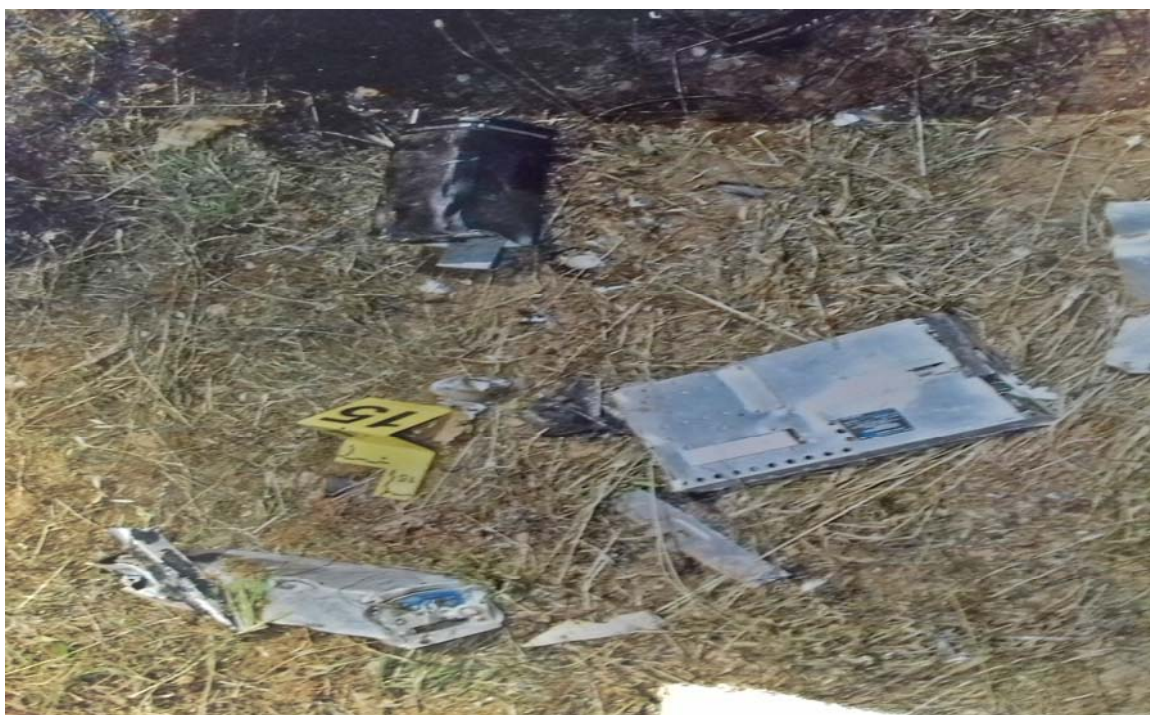
Slika broj 13 .6: Komandna kutija radio stanice, kutija transpondera i kordinator okreta(Trag 15)

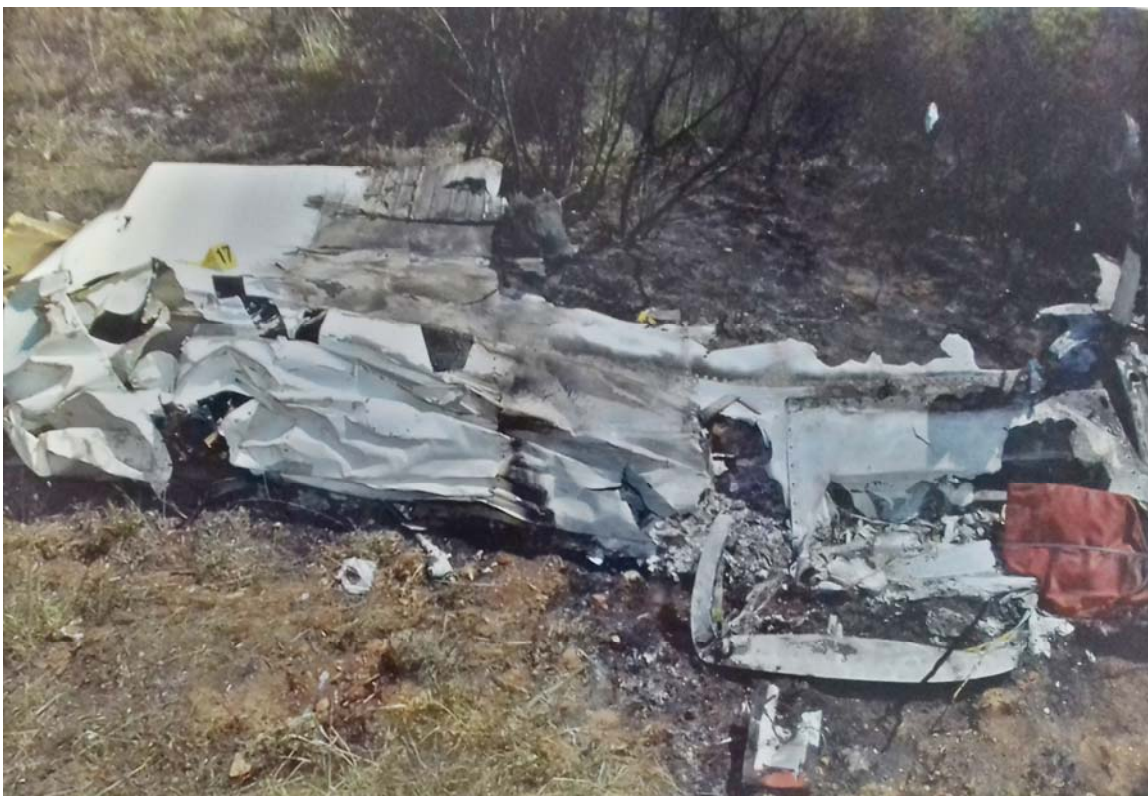
Slika broj13 .7: Lijevo krilo (Trag 17)

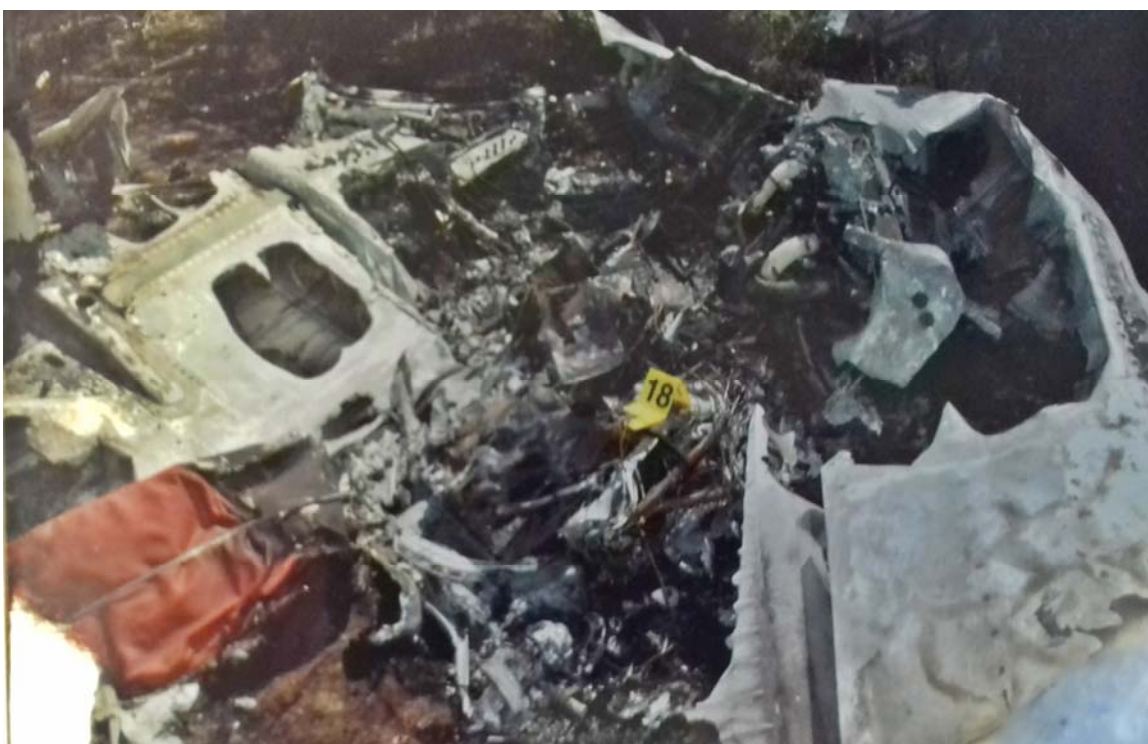
Slika broj13.8: Motor i kabina zrakoplova (Trag 18)

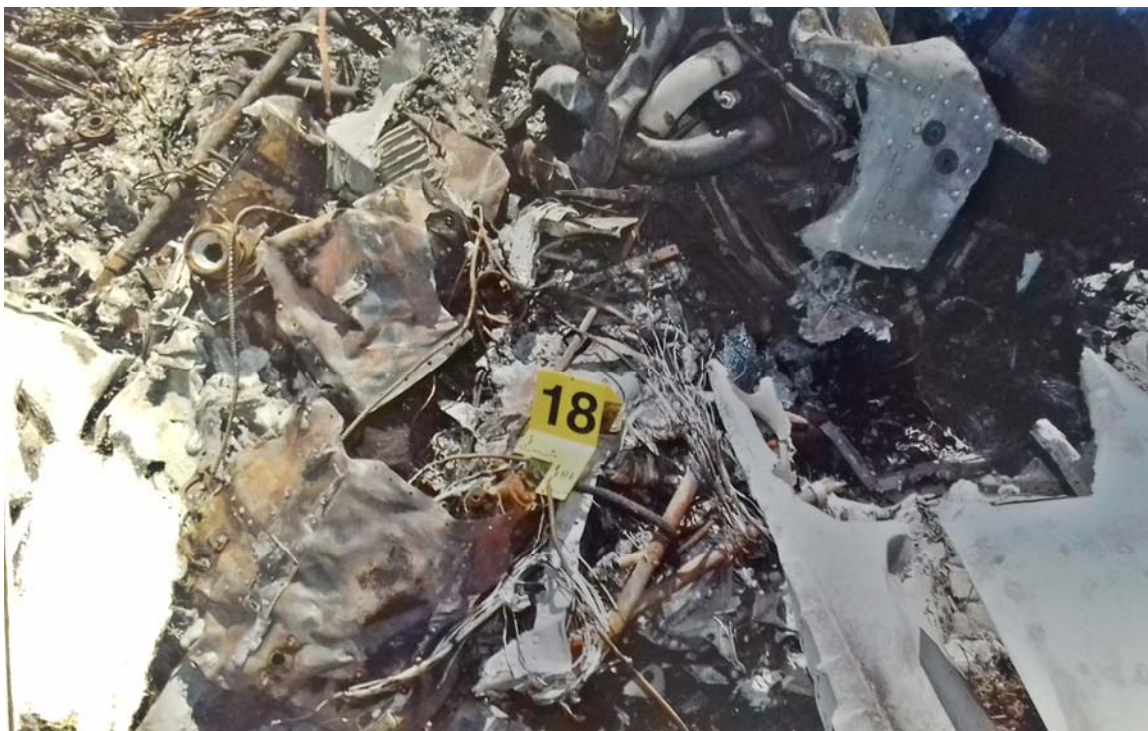
Slika broj 13 .9: Motor i kabina zrakoplova (Trag 18)

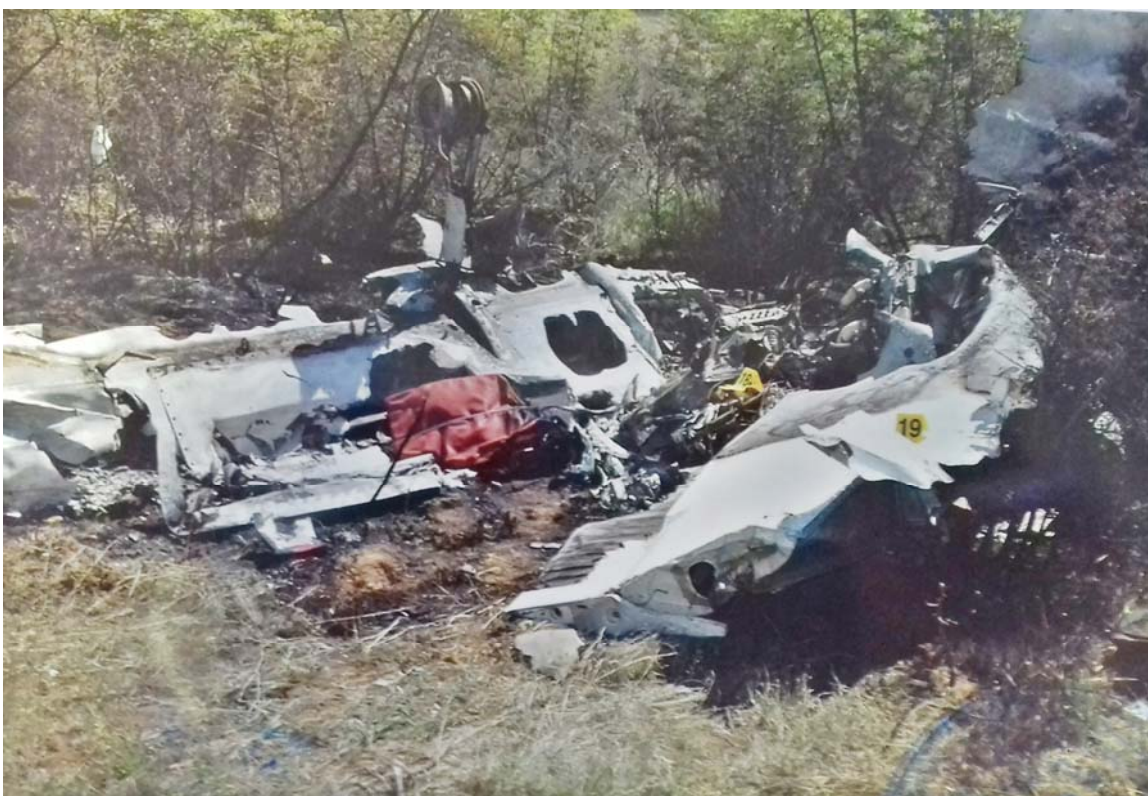
Slika broj 13 .10: Desno krilo(Trag 19)

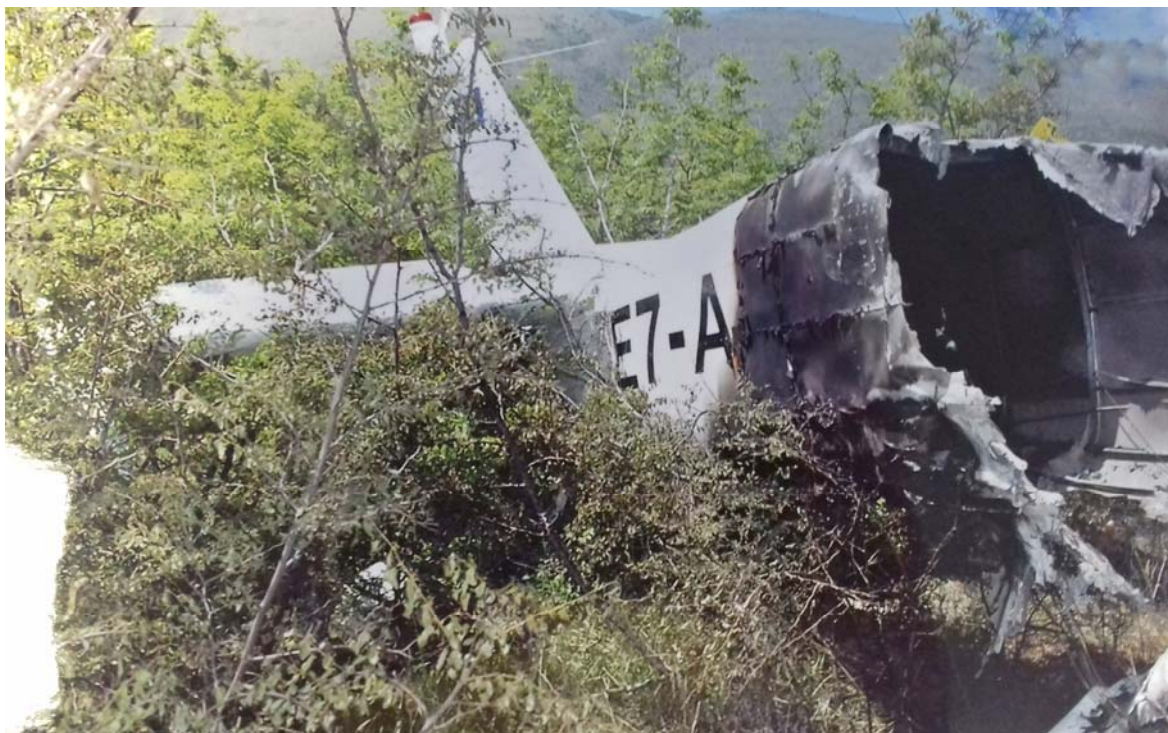
Slika broj 13. 11: Zadnji dio trupa i repne površine (Trag 20)

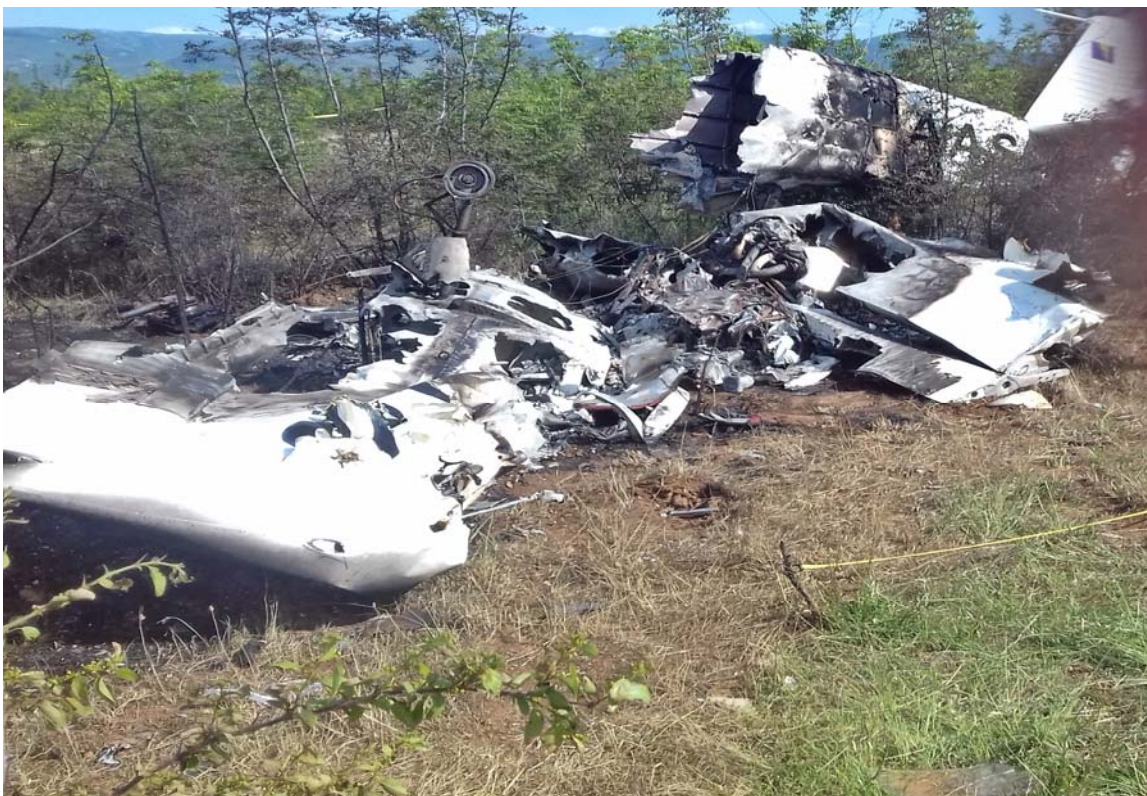
Slika broj 13.13: Mjesto zaustavljanja olupine

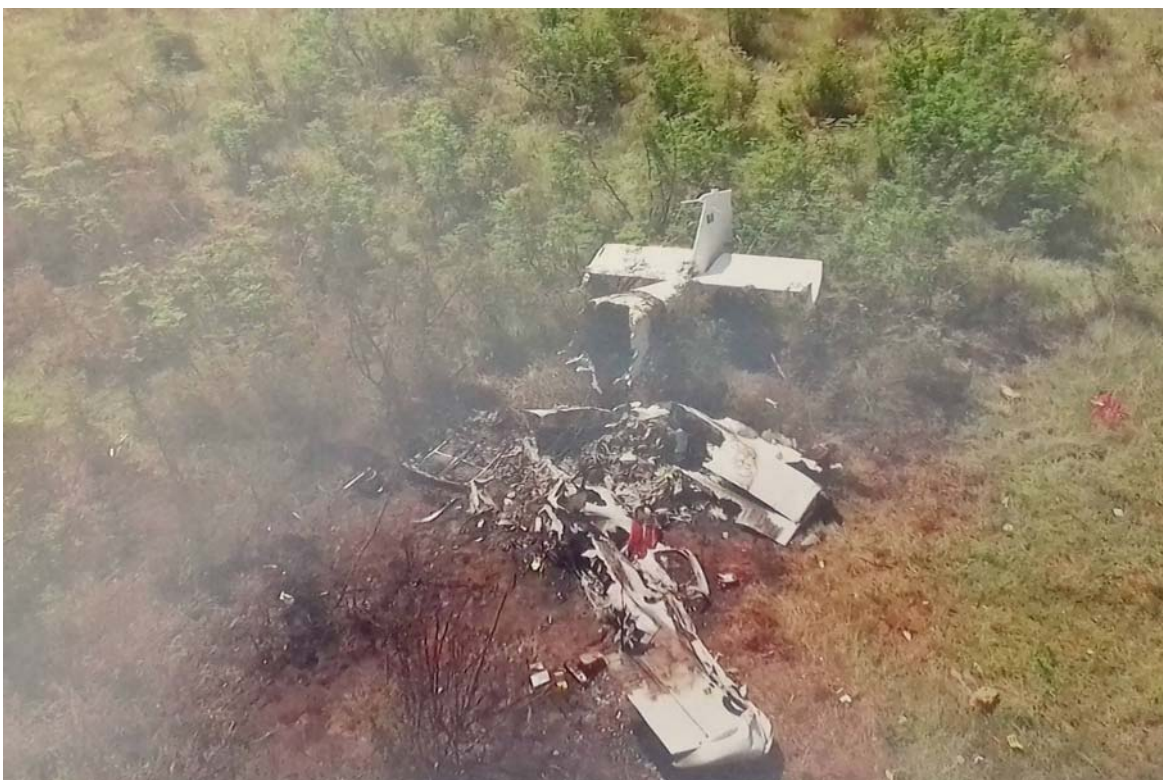
Slika broj 13.14: Mjesto zaustavljanja olupine
