# Untersuchungsbericht

Art des Ereignisses:	Schwere Störung
Datum:	14. Mai 2017
Ort:	nahe München
Luftfahrzeug:	Flugzeug
Hersteller / Muster:	Boeing / B737-600
Personenschaden:	ohne Verletzte
Sachschaden:	keiner
Drittschaden:	keiner
Aktenzeichen:	BFU17-0501-EX

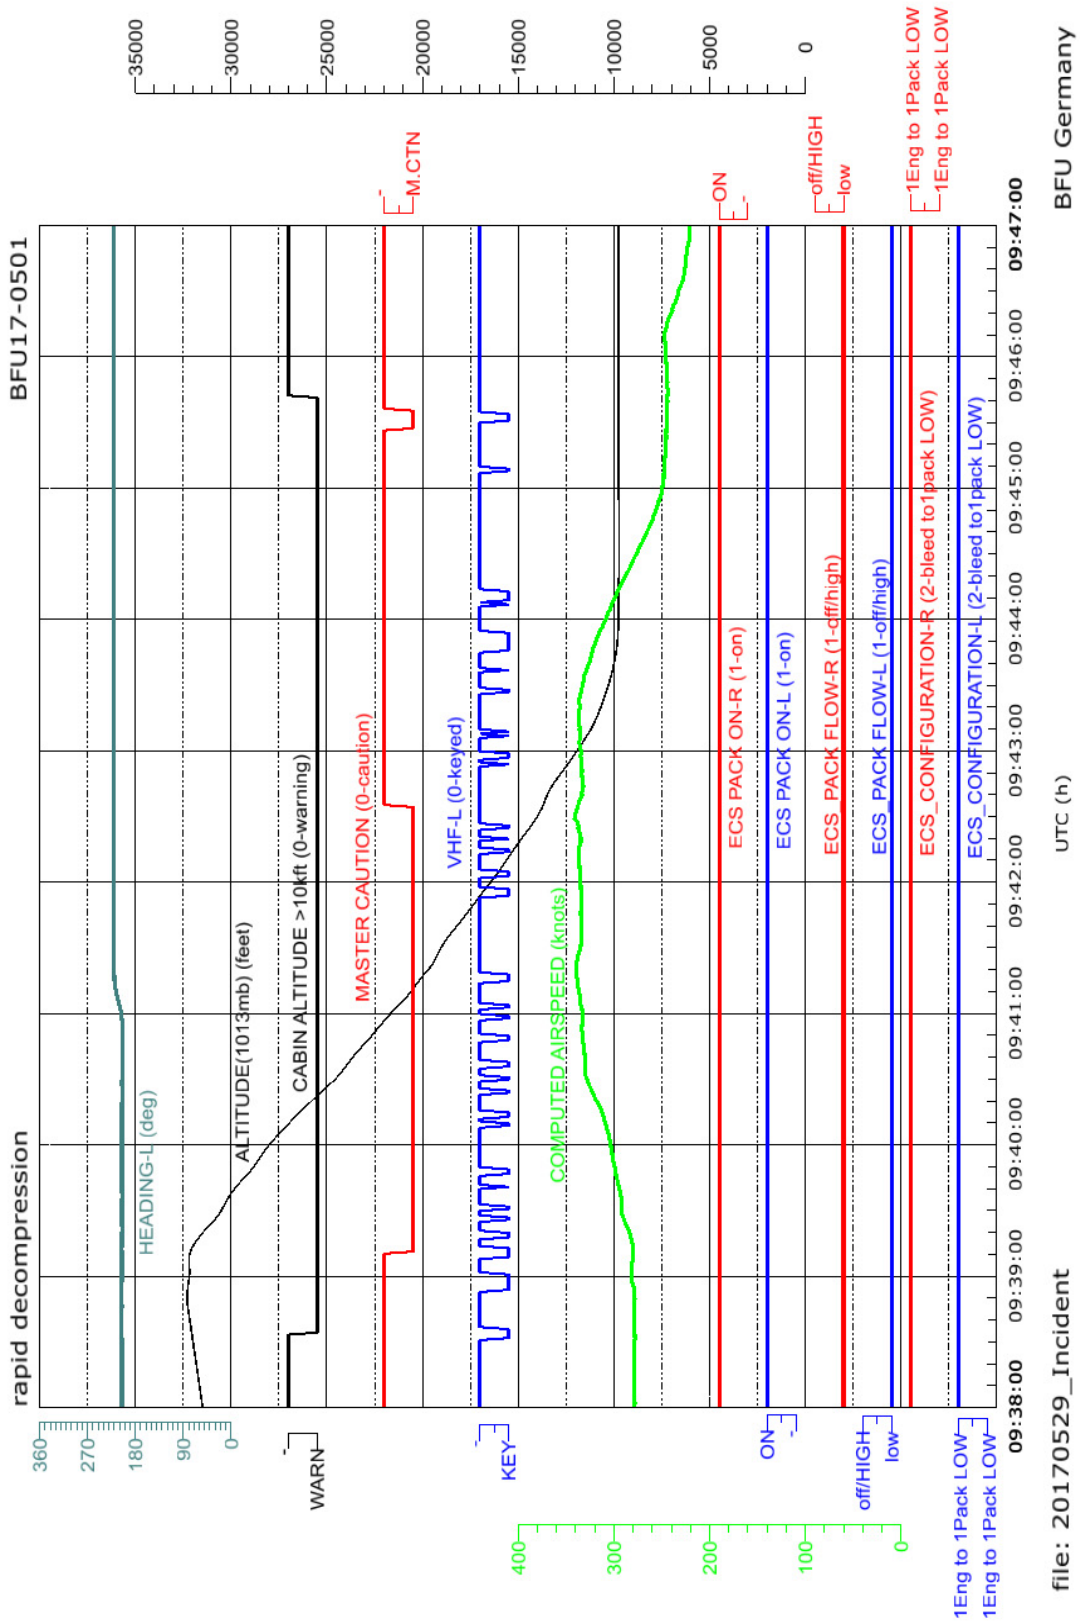
Die nachstehende Darstellung zeigt das Verhalten des Druckwarnschalters (CABIN ALTITUDE > 10kft) vom Zeitpunkt des Eintritts der Störung bis zum Erreichen einer Flughöhe von 10 000 ft. Die schwarze Linie (ALTITUDE 1013mb) stellt den Verlauf der barometrischen Flughöhe bis zum Erreichen einer Flughöhe von 10 000 ft dar. Beide Packs waren angeschaltet.

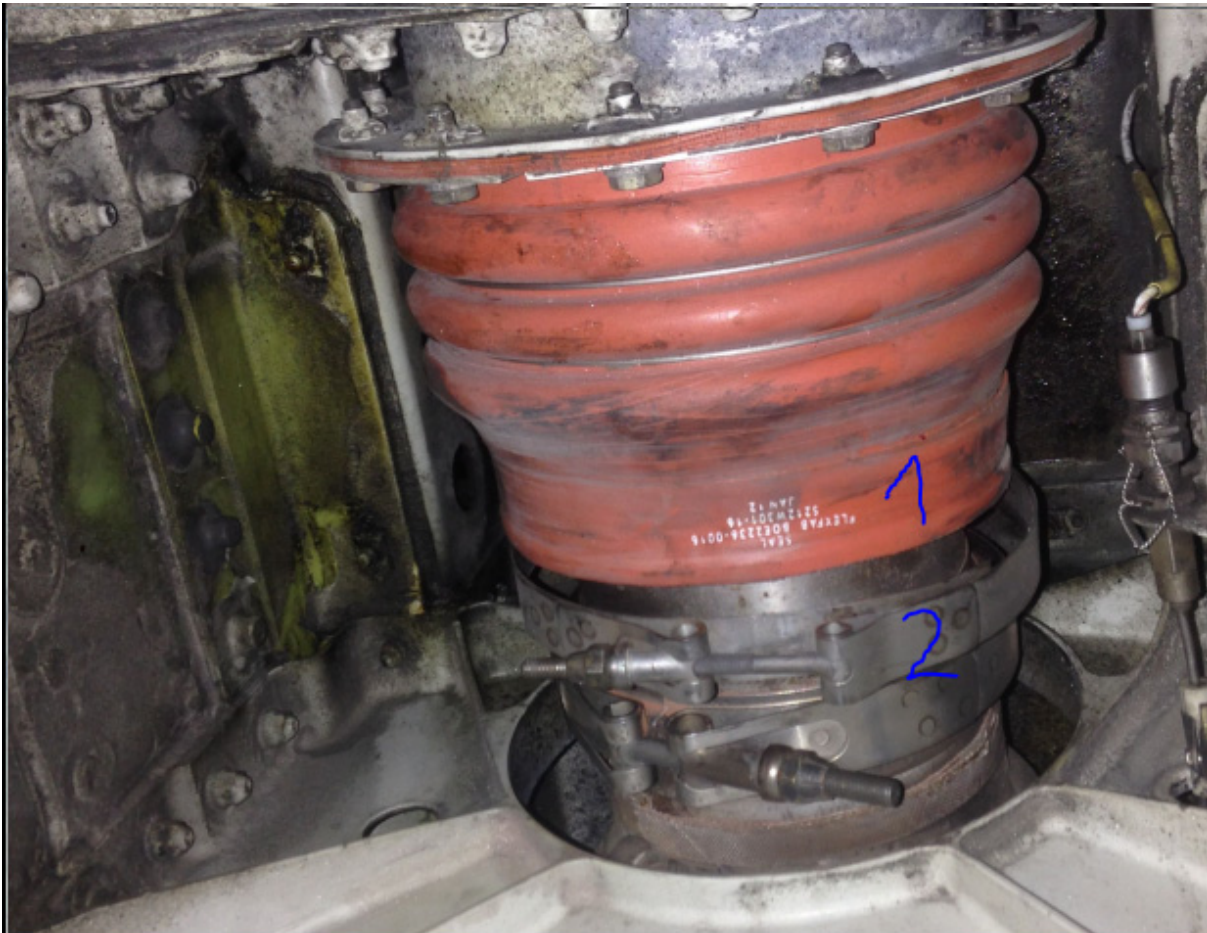
Als Grund für den Druckverlust wurde ein undichtes Ventil im Übergangsbereich von der APU zur Kabine festgestellt (Bulk Seal am Keel Beam des APU Bleed Duct).

Die nachstehende Abbildung zeigt die gelöste Schelle (Loose Clamp) in Position 2, die sich über dem Bulk Seal in Position 1 hätte befinden sollen.

Bulk Seal mit gelöster Schelle (Loose Clamp)

Bei einem abschließenden Druckkabinentest nach Beseitigung der Mängel wurde eine weitere Undichtigkeit an der L/H-Pack festgestellt. Nach Stilllegung der L/H-Pack wurde die Dichtigkeit der Druckkabine festgestellt und das Luftfahrzeug gemäß der Mindestausrüstungsliste (Minimum Equipment List, MEL) für einen Flug ohne Passagiere bis Flugfläche (FL) 250 freigegeben.
