Unidad de Investigación de Accidentes

UIA-05-2017

Informe Final

**AVIAT HUSKY A-1
20 DE MAYO DE 2017**

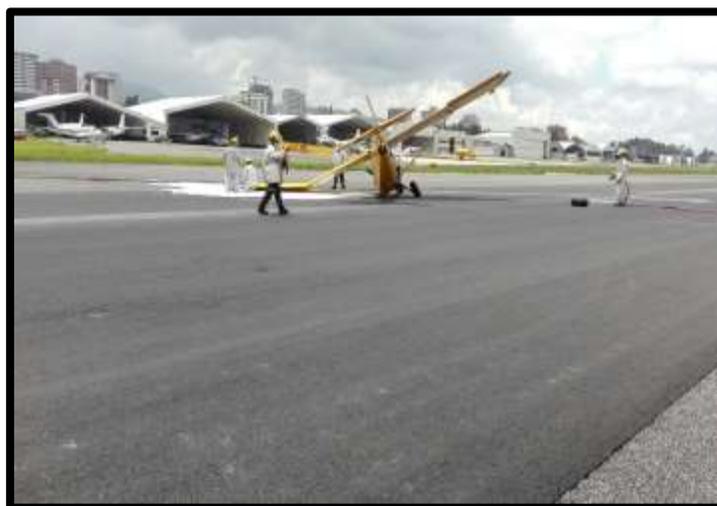
Fotografía No.: 1

Pista del Aeropuerto Internacional "La Aurora" en dirección de la Cabecera 02, entre las Intersecciones "E" y "F".

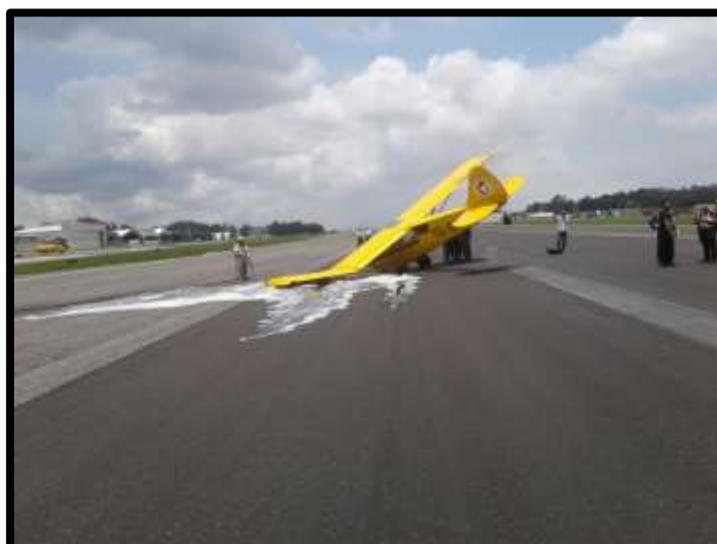
Fotografía No.: 2
Sobre pista activa 02.

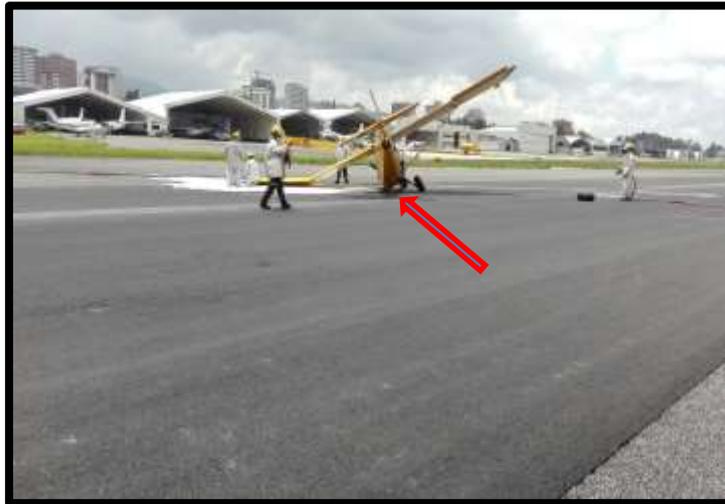
Presenta daños en el tren de aterrizaje izquierdo, ala izquierda y hélice.

Fotografía No.: 3
Vista de los daños del tren de aterrizaje.

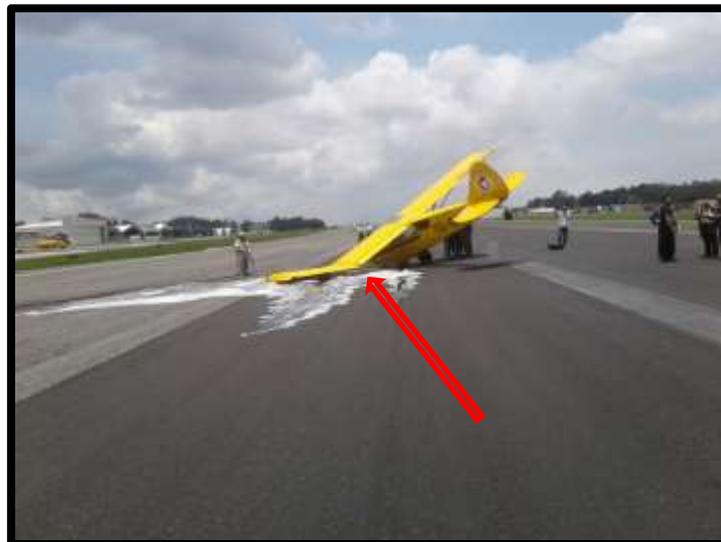
Fotografía No.: 4
Daño al medio y extremo del ala izquierda.

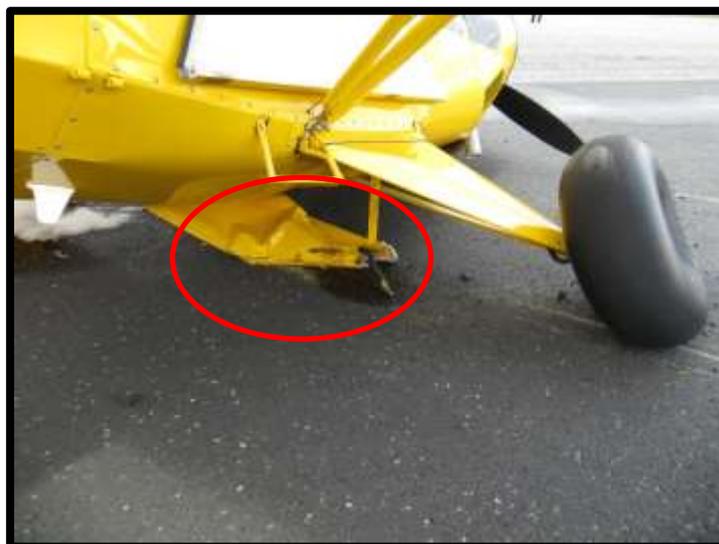
Fotografía No.: 5
Vista posterior de daños en el tren principal izquierdo.

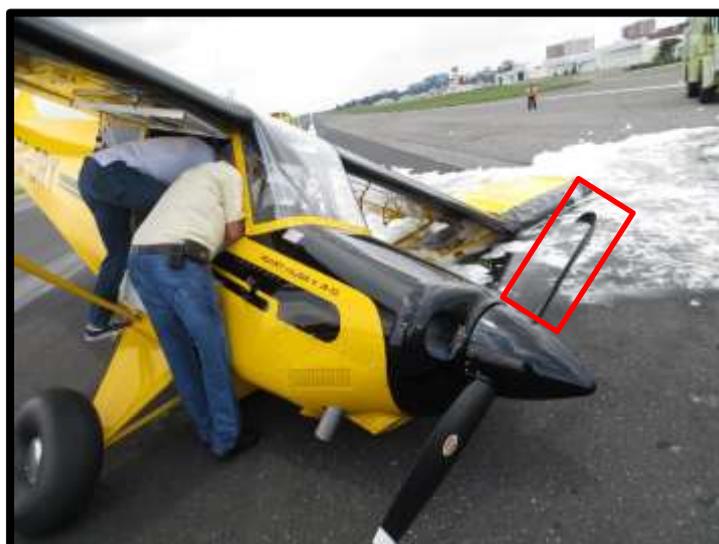
Fotografía No.: 6
Vista del daño a una de las aspas de la hélice.

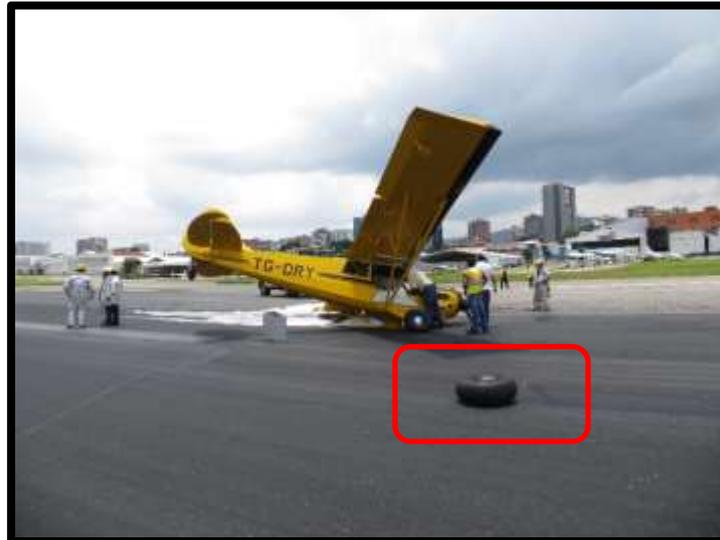
Fotografía No.: 7
Vista de la rueda, la cual se fracturo de su base.

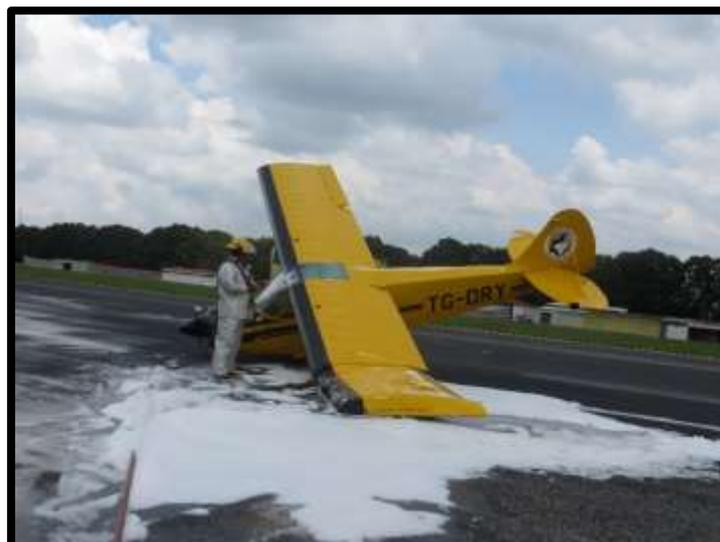
Fotografía No.: 8
Vista cercana del daño en ala izquierda.

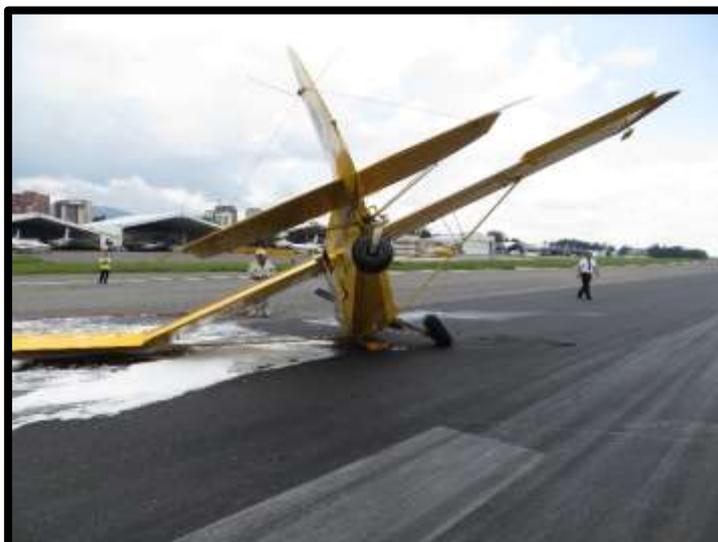
Fotografía No.: 9
Vista del daño en el tren de aterrizaje, vista posterior.

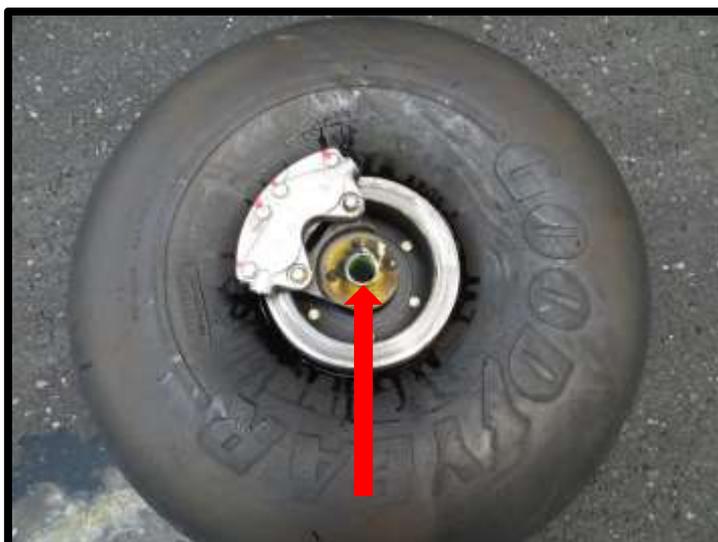
Fotografía No.: 10
Vista del eje que soporta la rueda principal izquierda fracturada.

En el año 2015 luego del accidente en la misma cabecera de la pista 02, en el cual se fracturaron los dos trenes principales de aterrizaje, se efectuó la reparación estructural y la instalación de trenes de aterrizaje, en la documentación no se encontró información de soporte para indicar la traceabilidad de los componentes instalados, como la certificación de componentes a través de la forma 8130-3.

En el presente caso, la causa probable fue la fractura por fatiga de material del eje en la rueda del tren principal de lado izquierdo, causando los daños a la aeronave y a la estructura anteriormente descrita.

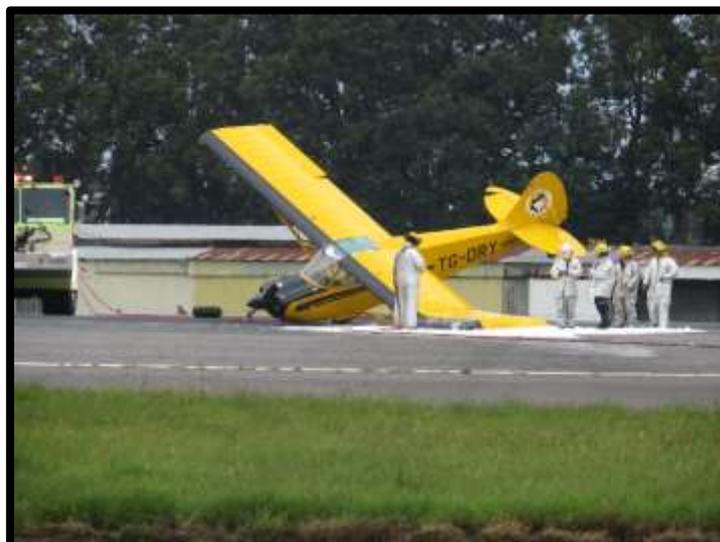
Fotografía No.: 11
Vista del lado izquierdo de la aeronave.

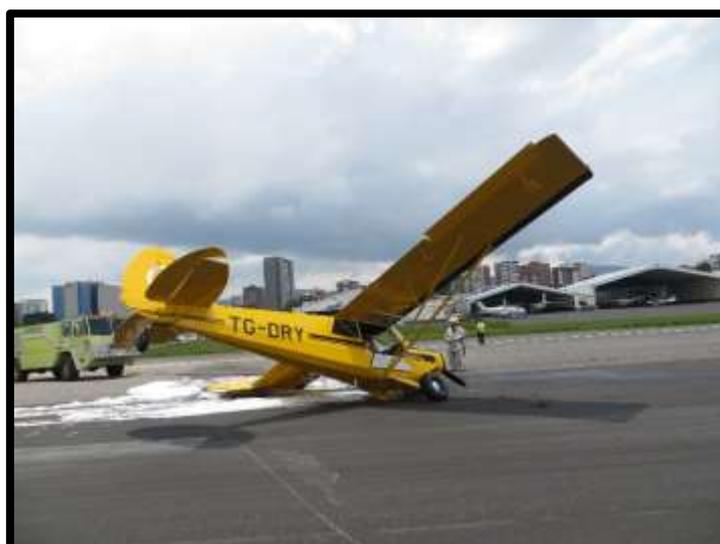
Fotografía No.: 12
Vista del lado derecho de la aeronave.
