Untersuchungsbericht

Sicherheitsuntersuchungsstelle des Bundes
GZ: BMVIT-85.248/0002-IV/SUB/ZLF/2018

**Unfall
mit dem Helikopter der
Type Bell/FX Helicopter TAH-1F,
am 25.05.2017,
um ca. 12:17 Uhr UTC im / am Flugplatz
Reutte-Höfen,
A-6604, Höfen
Tirol/Österreich**

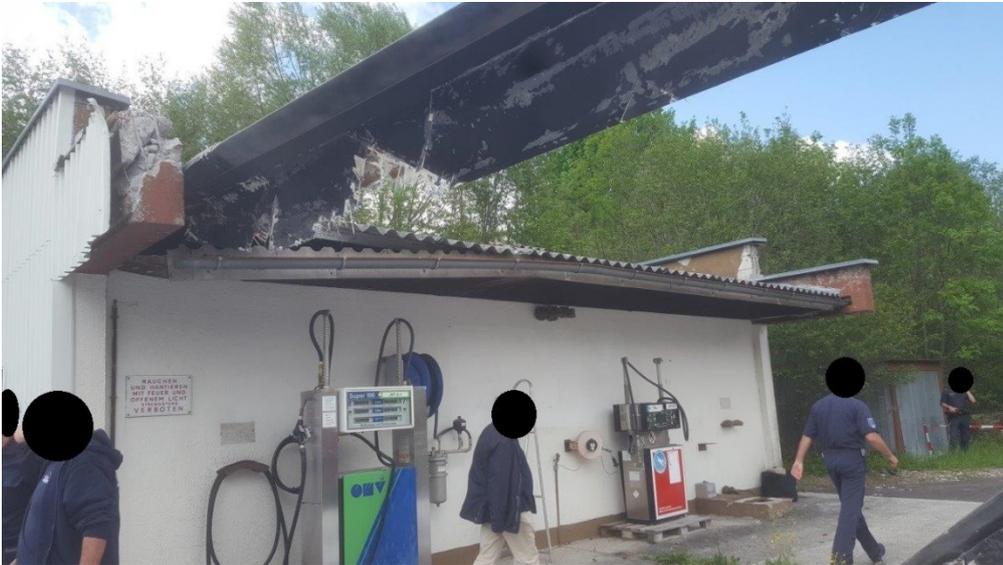
Abb. 4: Tankstellendach, Rotor – Quelle: Luftfahrzeughalter

Die linke Seite des Daches der Tankstelle und die linke Seitenwand waren durch den Kontakt mit dem Rotor des Helikopters beschädigt.

- Der Durchmesser des Zweiblatt-Hauptrotors betrug 13,6 m.
- Die sich nach Leistungsreduktion absenkenden Rotorblätter berührten das Tankstellendach und die -seitenwand. Dach und Seitenwand wurden beschädigt.

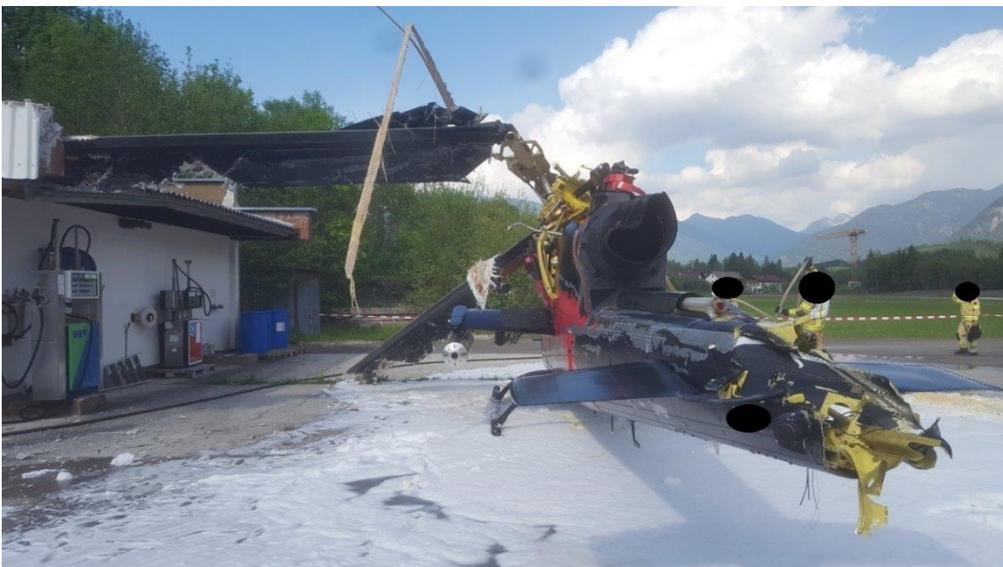
Abb. 5: Tankstelle und Helikopter – Quelle: Luftfahrzeughalter

Der Unfallort war unmittelbar neben der Flugplatztankstelle am Gelände des Flugplatzes Reutte-Höfen.

Rotorblätter, Rotorkopf und Mast, Triebwerk, Getriebe, Heckausleger, Heckrotorwelle, Heckrotor und Leitwerk wurden schwer beschädigt bzw. zerstört.
