飛航安全調查委員會

航空器飛航事故 調查報告（第一冊）

凌天航空公司 BELL-206B 型機

於花蓮縣豐濱鄉執行空拍作業時墜毀

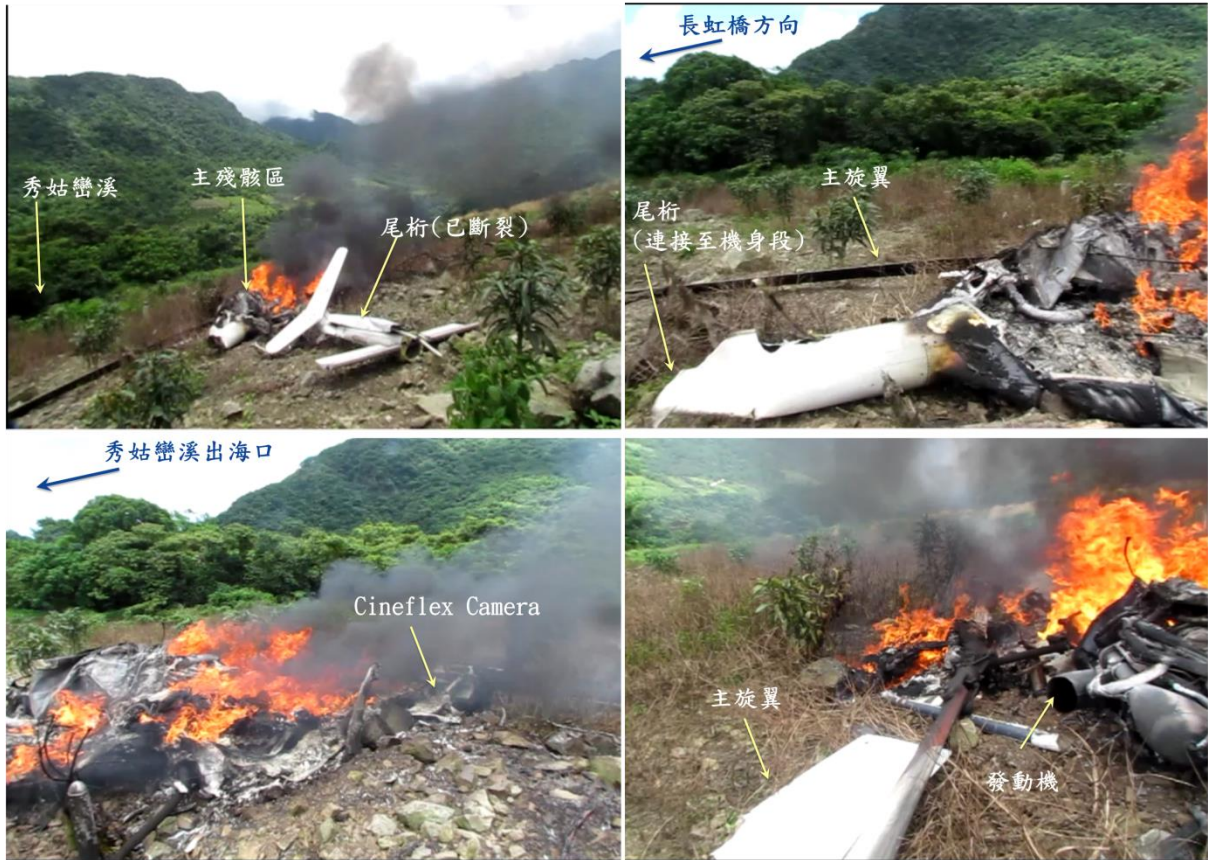
圖 1.12-1 事故現場主殘骸失火情況

事故機墜毀於花蓮縣豐濱鄉長虹橋附近之協進農場，離秀姑巒溪出海口約 2.5 公里，航機墜毀後主殘骸受大火燃燒而殘缺不全，主殘骸座標北緯 23°28'24.19"，東經 121°28'45.49"，高度約 90 公尺，機首磁方位 190 度，主旋翼於主殘骸旁，外型完整，後段尾桁斷裂，位於主殘骸後方（詳圖 1.12-1）。

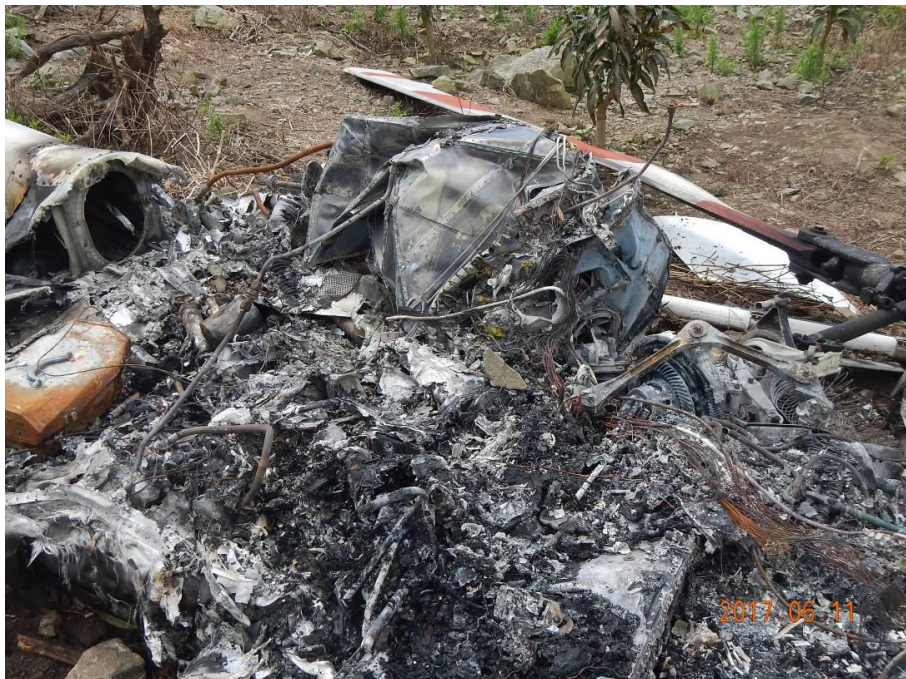
圖 1.12-7 機身結構及蒙皮完全焚毀情形

仍連接於主旋翼轂上，其中一片主旋翼翼根燒損但未斷開，另一片主旋翼僅翼根固定螺桿附近有火燒痕跡。機身主殘骸集中，駕駛艙及客艙機身結構及蒙皮完全焚毀（詳圖 1.12-7）、主齒輪箱外殼燒熔內部齒輪裸露（詳圖 1.12-8）、左、右前段起落架滑橇折斷，後段插入地面（詳圖 1.12-9）、尾傳動軸因過載從與自由飛輪向後連接之短軸處扭斷，如圖 1.12-10 右下圖紅圈處、斷開之尾桁內部包含尾齒輪箱及部分尾旋翼傳動軸，尾齒輪箱輸出軸連接尾旋翼總成、兩片尾旋翼片自尾旋翼根部斷裂（詳圖 1.12-10 右上圖）、垂直安定面仍固定在斷開之尾桁上，垂直安定面底部連接尾橇位置附近有碰撞痕跡（詳圖 1.12-11），發動機燃油管自與燃油箱出口與燃油過濾器接頭處斷落（詳圖 1.12-12），其餘各部位零附件及管路仍在原有位置（詳圖 1.12-13），前述圖 1.12-8 至圖 1.12-13 之各殘骸於機體位置如圖 1.12-14 所示。

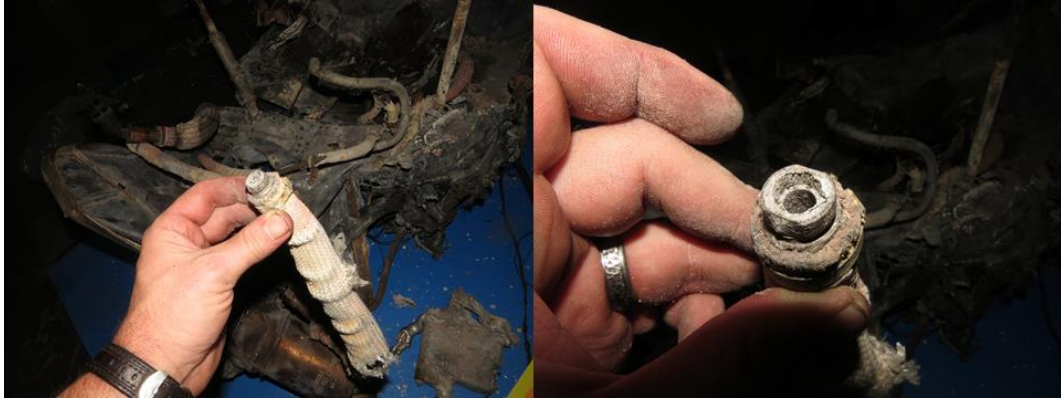
圖 1.12-12 燃油管接頭斷落情形

依前段分析結果，該機墜地撞擊地面前無燃燒冒煙狀況，及圖 1.12-12 燃油管接頭斷落情形，顯示該機墜地撞擊地面造成燃油管自燃油箱接頭處斷落，噴濺之燃油受鄰近發動機高溫引燃，火勢向下方機體破裂油箱流竄，約 170 磅之油箱內存燃油外洩助長火勢，導致劇烈燃燒。

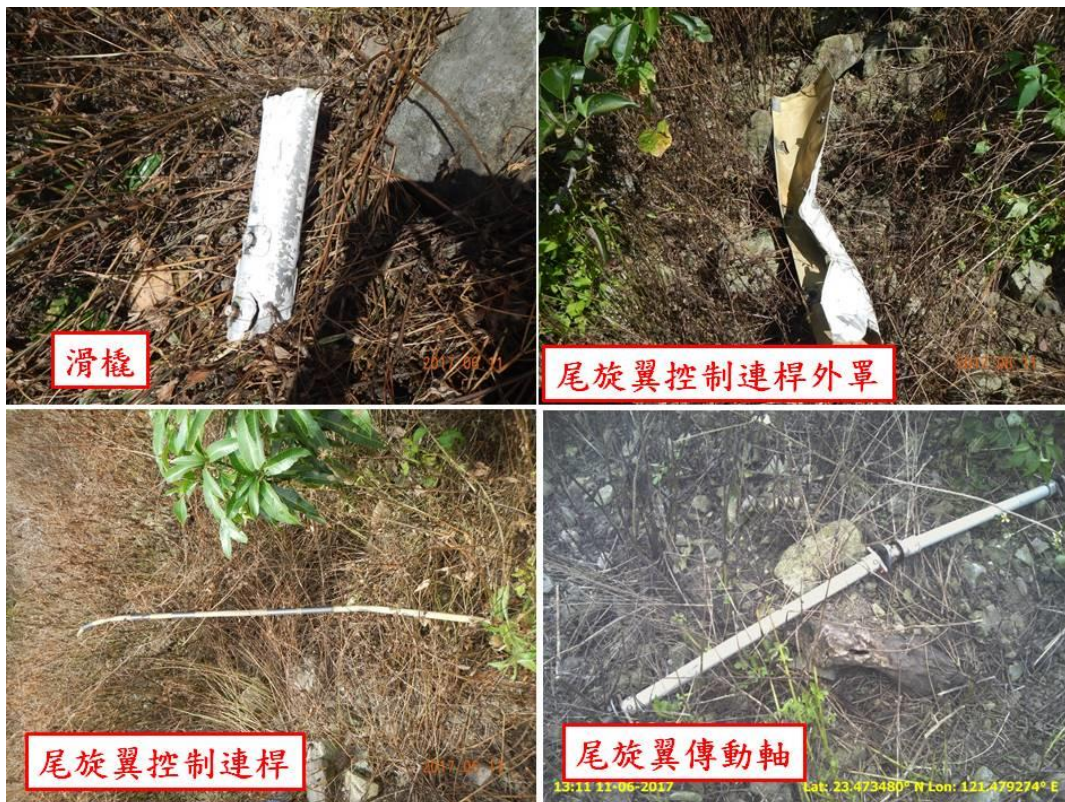
圖 1.12-15 散布於主殘骸附近之零件

專案調查小組檢視事故現場，發現部分殘骸散布於主殘骸附近草叢中，分別為：部分右滑橇、部分尾旋翼控制連桿、部分尾旋翼控制連桿外罩、部分尾旋翼傳動軸，詳圖 1.12-15；另有部分尾桁蒙皮，如圖 1.12-16 左上圖為發現部分尾桁蒙皮殘骸位置，右上圖為部分尾桁殘骸，圖 1.12-16 下 2 圖則為該部分尾桁蒙皮殘骸自尾桁斷開之相關部位圖。

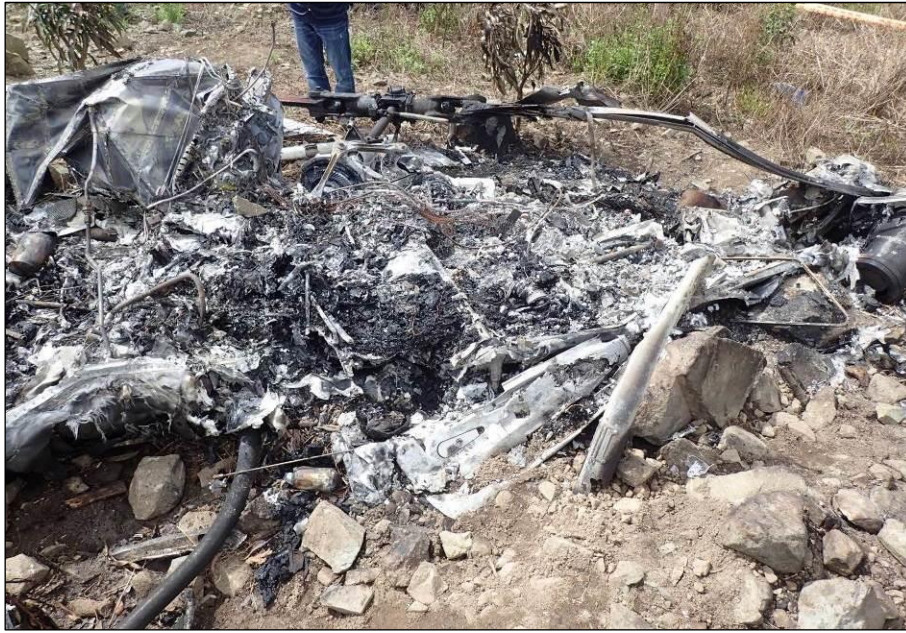
圖 1.14-6 事故機滅火後殘骸圖

依內政部消防署災害通報單紀錄：消防署於 1156 時接獲報案，出動 6 車 11 人前往搶救，1211 時救災人員抵達現場，1310 時撲滅火勢，機上 3 人死亡。據花蓮鳳林分局提供現場消防影片（詳圖 1.14-1 至 1.14-3），以及該分局提供之現場搶救紀錄照片（詳圖 1.14-4）顯示，消防車抵達事故現場時事故機仍在燃燒，現場火勢猛烈並產生大量濃煙（詳圖 1.14-5）。調查小組抵達現場後，發現火燒後之機體結構崩塌，呈現焦黑碳化，集中於約 5 公尺乘 3 公尺見方區域，詳圖 1.14-6。

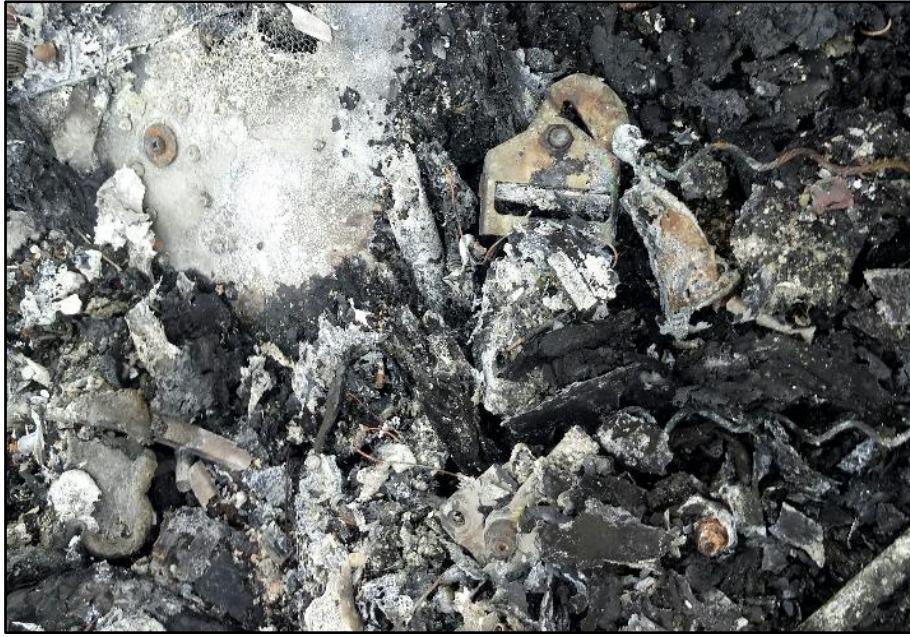
圖 1.15-1 安全帶鎖扣殘留圖

該機安全帶均焚毀，剩部分鎖扣殘留，詳圖 1.15-1。3 位乘員均位於座位附近呈趴臥姿態，無證據顯示撞擊後有撤離行動。

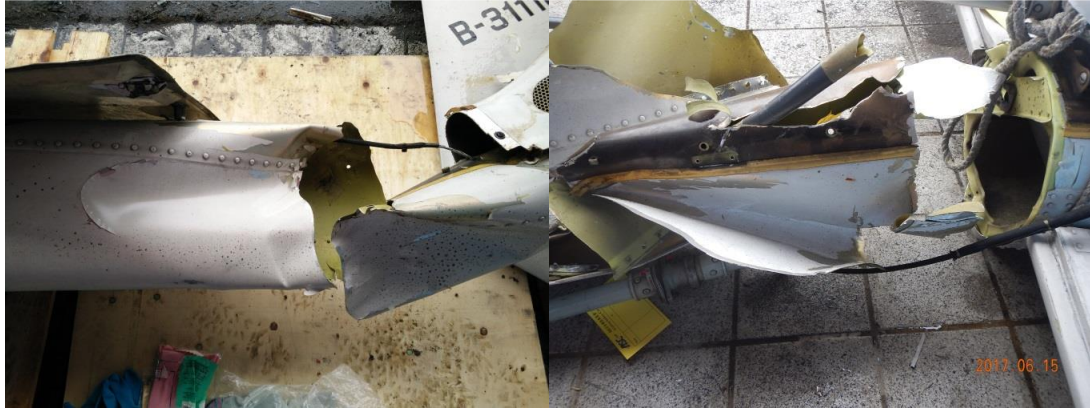
圖 1.16-1 尾桁蒙皮因破損嚴重且變形曲面呈直線狀

斷落尾桁結構蒙皮（詳圖 1.16-1 左圖）因破損嚴重且變形，曲面呈直線狀（詳圖 1.16-1 右圖）。將其直線凹陷曲面與主旋翼前緣拼湊，模擬主旋

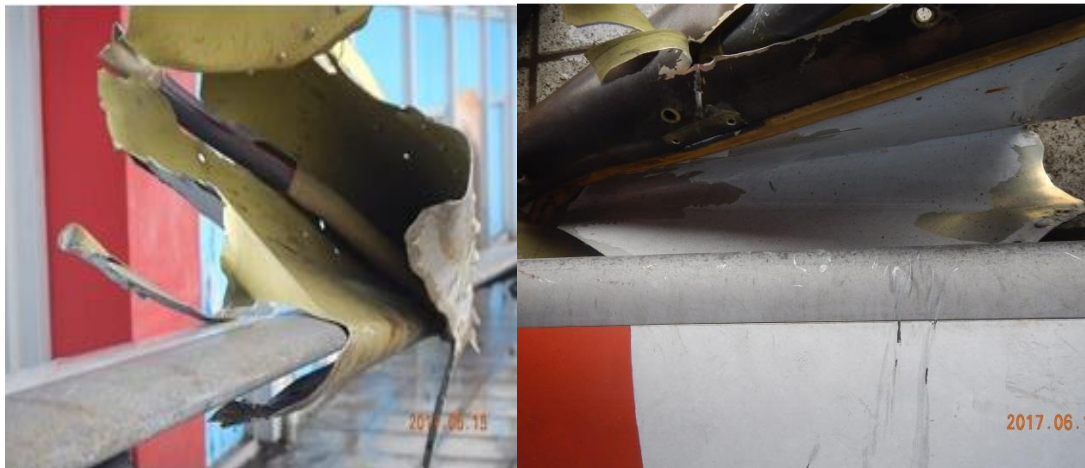
圖 1.16-2 主旋翼撞擊尾桁模擬

翼撞擊尾桁情形（詳圖 1.16-2 左圖），發現該直線凹陷曲面與主旋翼前緣完全吻合，且主旋翼面發現橫向刮痕（詳圖 1.16-2 右圖）。

依據 1.6.2 維修資訊，該機機體結構維修紀錄無異常登錄；依據 1.16.1 航機結構及系統檢驗，該機斷落尾桁結構蒙皮凹陷曲面與主旋翼前緣吻合；起落架滑橈斷裂部位、防撞 L 型油箱及尾旋翼片斷裂面均呈過載破壞特徵。以上資料顯示該機墜地時，旋轉狀態之主旋翼砍斷尾桁；尾旋翼與地面撞擊而損壞；同時該機與地面撞擊力道亦造成起落架及油箱結構過載破壞。依據 1.18.1 目擊者訪談資料，事故機墜落前姿態穩定，外型無異常；另依據 1.11.7 影片解讀，表 1.11-1 影片抄件摘要表，於 D+133"~137" 影片停止記錄前（即該機撞擊地面前），機載攝影機鏡頭拍攝到該機主旋翼仍在旋轉及機身完整之影像。以上資料顯示事故前該機機體結構應無異常，結構損害皆於撞擊地面時造成。

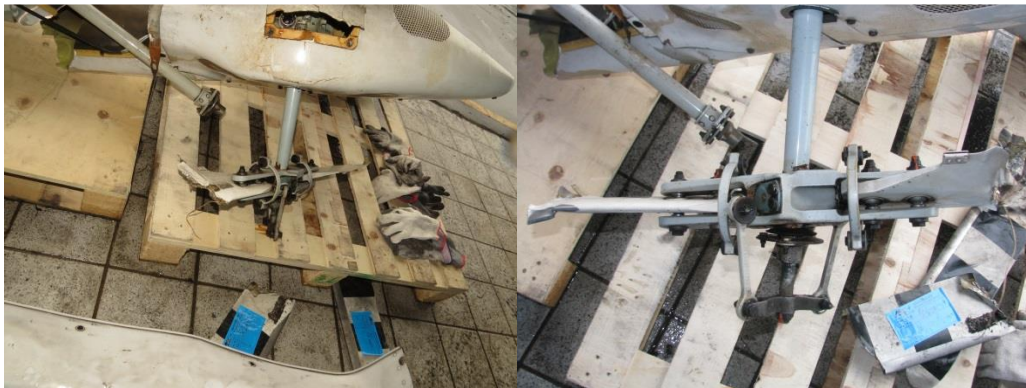
圖 1.16-4 尾旋翼外觀

圖 1.16-4 顯示兩片尾旋翼片自翼根斷開，斷裂部位呈現強制破斷裂口。在葉片後緣呈壓擠皺褶，顯示尾旋翼撞擊外物斷落。

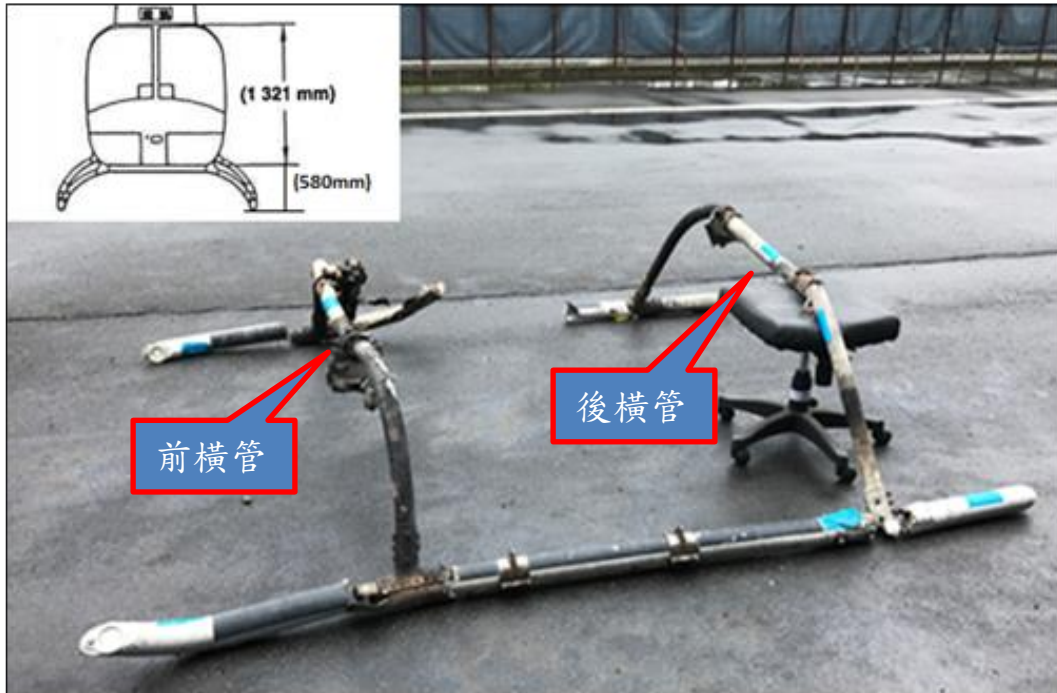
圖 1.16-5 滑橇殘骸重組狀況

將現場蒐集之斷落滑橈，依其部位拼湊完成。發現前橫管完整，與機身固定區域下陷變形，滑橈後橫管斷裂（詳圖 1.16-5），斷裂面均呈現過負載破壞型態。

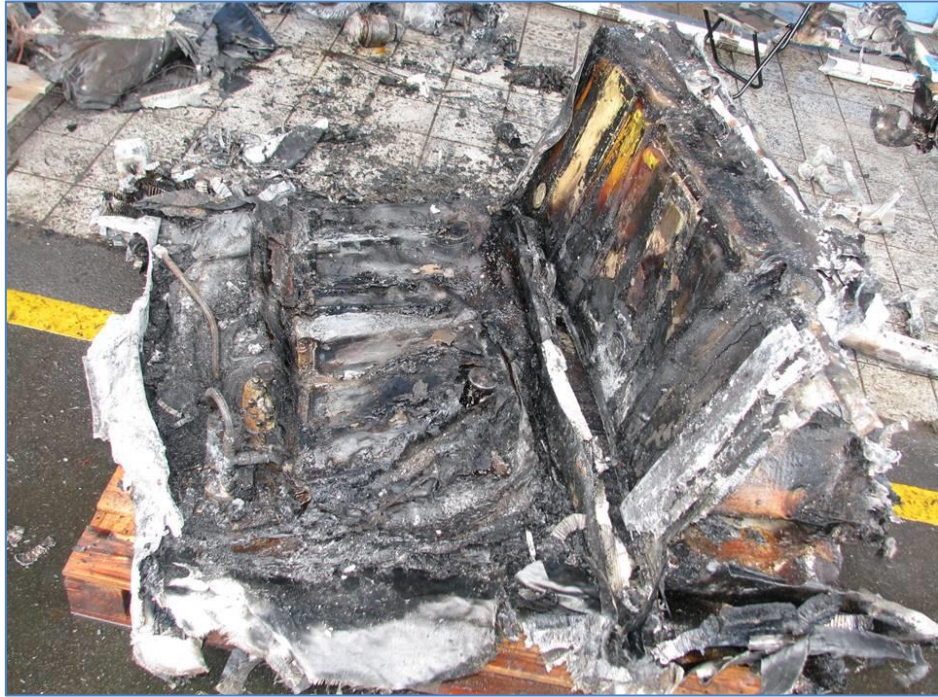
圖 1.16-6 L 型油箱燒毀情形

依據該型機飛機維修手冊，該油箱為具防撞（crash resistant）特性之囊袋式 L 型油箱，直立部分油箱為位於客艙座椅後的結構油箱，底部部分油箱則位於客艙座椅結構下方，圖 1.16-6 為燒毀之油箱；圖 1.16-7 為油箱底部燒毀狀況，左圖為內部燒毀狀況，右圖為外部燒毀狀況；油箱底部外觀詳圖 1.16-8 左上圖，標示有 A、B 及 C 部位，其各別近照圖及過載裂痕位置詳右上圖及下兩圖。

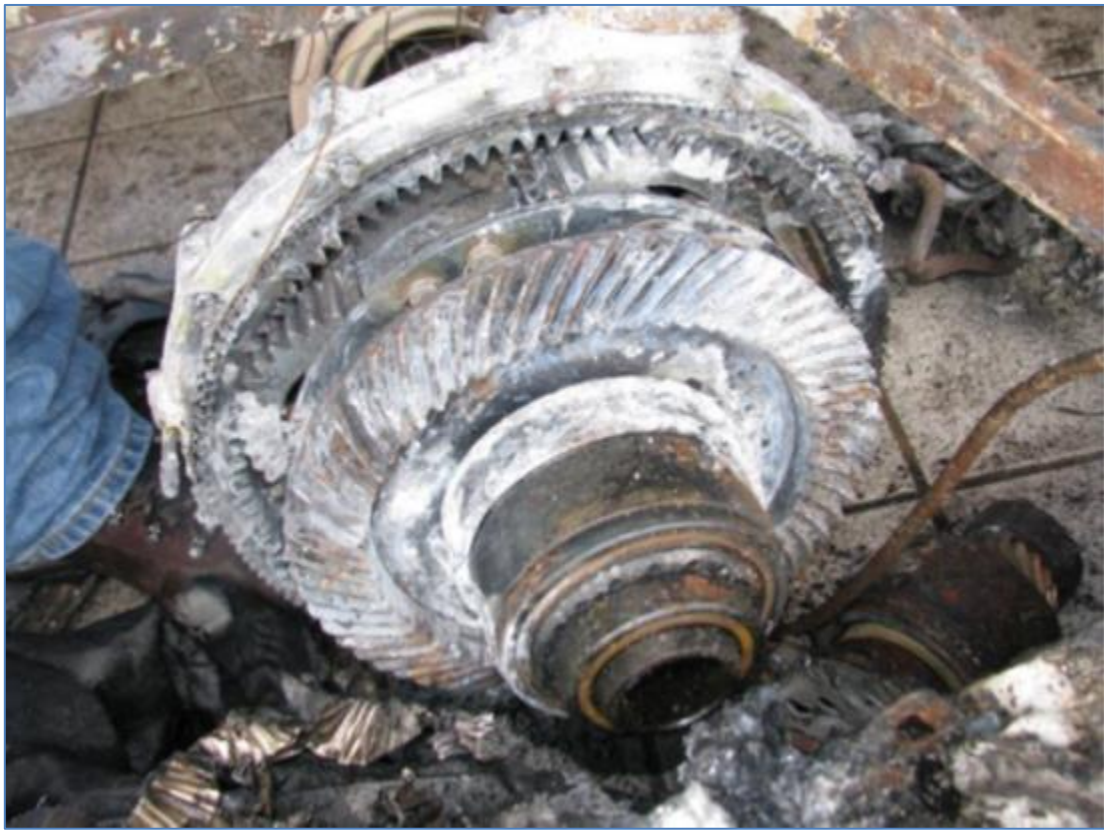
圖 1.16-9 主齒輪箱損壞情形

主齒輪箱之鎂鋁外罩被火燒熔盡淨，露出之各減速齒輪除受熱損外，外觀皆完整（詳圖 1.16-9）。

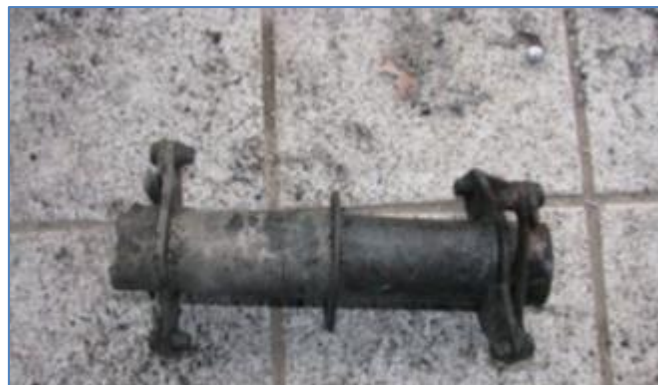
圖 1.16-10 撓性主傳動軸彎曲斷裂面皆呈現過負載破壞現象

觀察撓性主傳動軸其聯結主齒輪箱之軸前端，與聯結自由飛輪之軸後端，該兩端之斷裂面皆呈現彎曲之過負載破壞現象，顯示該機撞擊時係於運轉狀態（詳圖 1.16-10）。

依據 1.16.1.2 傳動系統，撓性主傳動軸其兩端彎曲斷裂面皆呈現過負載破壞現象，主齒輪箱內各減速齒輪外型皆完整。以上現象顯示，該機撞擊地面時，該撓性主傳動軸仍受前端主齒輪箱之驅動，並傳送扭力至其後端負載，但無法判斷該主齒輪箱扭力係源於發動機之動力或來自主旋翼旋轉之慣性。

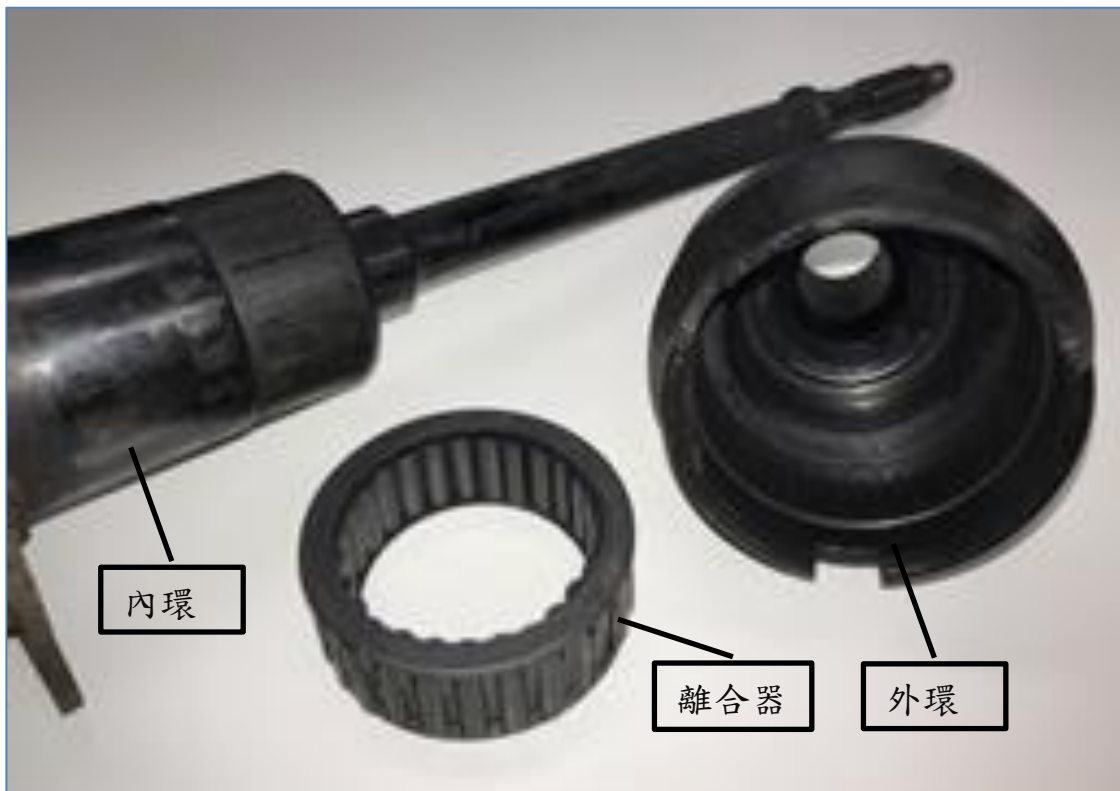
圖 1.16-11 自由飛輪無異常磨耗痕跡

專案調查小組檢查事故機發動機附件齒輪箱上之自由飛輪，以手轉動自由飛輪內環，發現無法轉動。將自由飛輪自發動機附件齒輪箱拆下後，測試自由飛輪與離合器耦合及脫離耦合功能正常。檢查內、外環及離合器無異常磨耗痕跡（詳圖 1.16-11）。

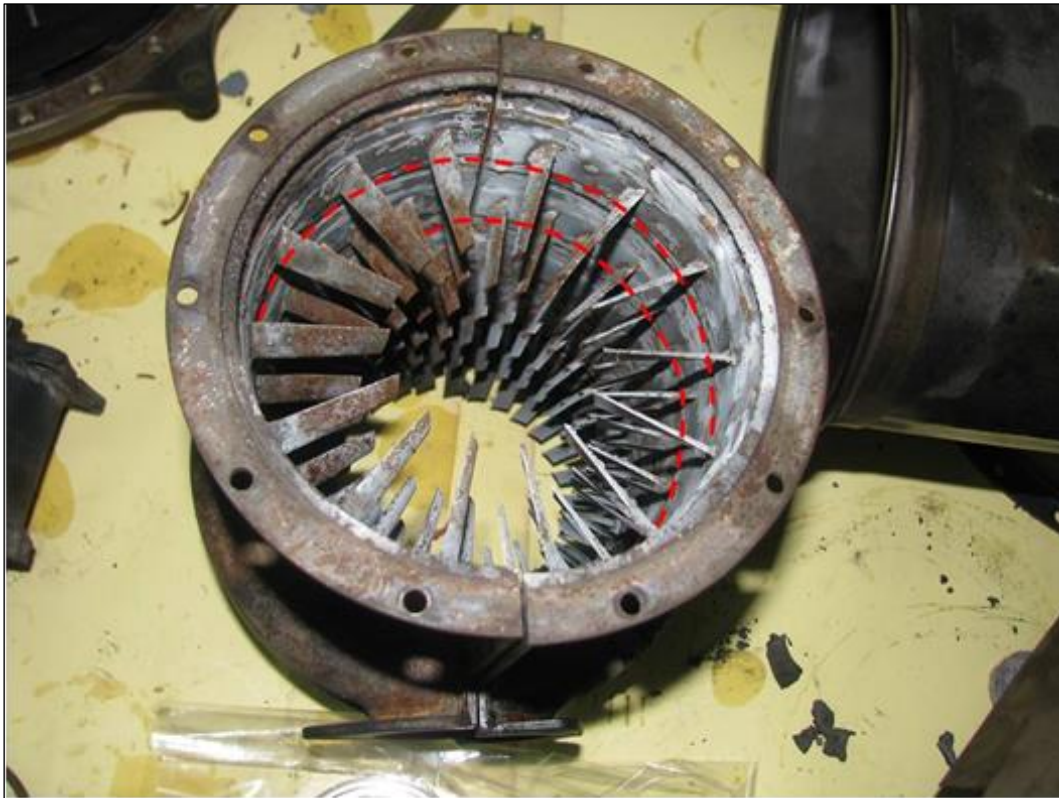
圖 1.16-13 壓縮器定子及葉片刮痕

- 壓縮段：拆下壓縮器，將固定轉子葉片之轉子軸（以下簡稱轉子）與定子葉片之壓縮器匣（以下簡稱定子）分離後，發現定子在第一、二級轉子葉片轉動路徑表面有整圈刮痕（如圖 1.16-13 紅色虛線所示），檢視轉子及定子葉片，無明顯撞擊損壞痕跡。拆除位於壓縮段之 2 號軸承，檢視軸承內、外環及滾珠均無損壞（如圖 1.16-14 所示）。
- 燃燒段：觀察燃燒段內部、歧管及燃油輸送管路均完整，拆下燃油噴嘴，測試其燃油噴射角度、霧化效果及供油流量均正常。
- 渦輪段：檢查燃氣及動力渦輪葉片無任何撞擊損壞，機匣無裂痕，渦輪總成件可由第二級動力渦輪轉子連續自由轉動。

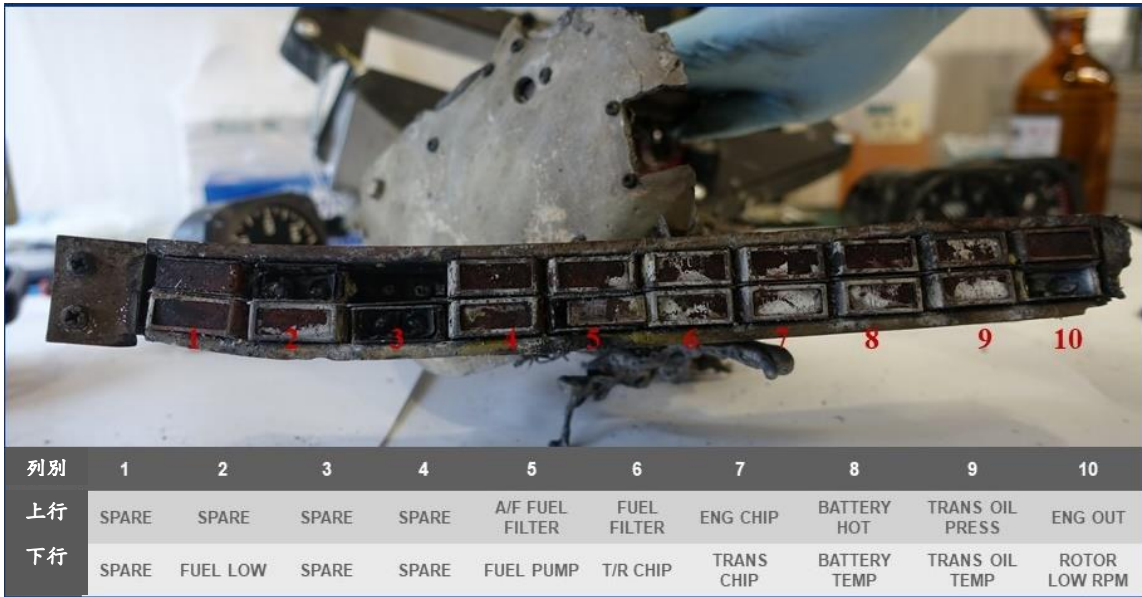
圖 1.16-15 遭受火燒之警示燈面板

專案調查小組拆除 2 行 10 列，共 20 組警示燈。各組警示燈皆具 2 顆 327 型燈泡，共 40 顆燈泡。目視檢查發現下行第 10 列「ENG OUT」⁶警示燈，已遭火燒焦碳化無法進一步檢視外，其餘 38 顆燈泡進行顯微觀察。結果發現上行第 9 列 1 顆「TRANS OIL PRESS」⁷及下行第 10 列 2 顆「ROTOR LOW RPM」⁸燈絲呈現斷裂現象，其餘 35 顆燈絲完整未斷裂（詳附錄 9）。

綜上所述，共 10 組警示燈，有 7 組警示燈之燈絲皆完整無斷裂，顯示該機墜地前該 7 組警示燈之相關系統並未因故障而致動。其餘 3 組警示燈，1 組「ENG OUT」警示燈應未亮起；1 組「TRANS OIL PRESS」警示燈 2 顆燈泡其中 1 顆燈泡之燈絲應係冷態（未亮起之狀態）承受撞擊震動而斷裂；另 1 組「ROTOR LOW RPM」警示燈可能致動，燈絲應係熱態（亮起之狀態）受震而斷裂。

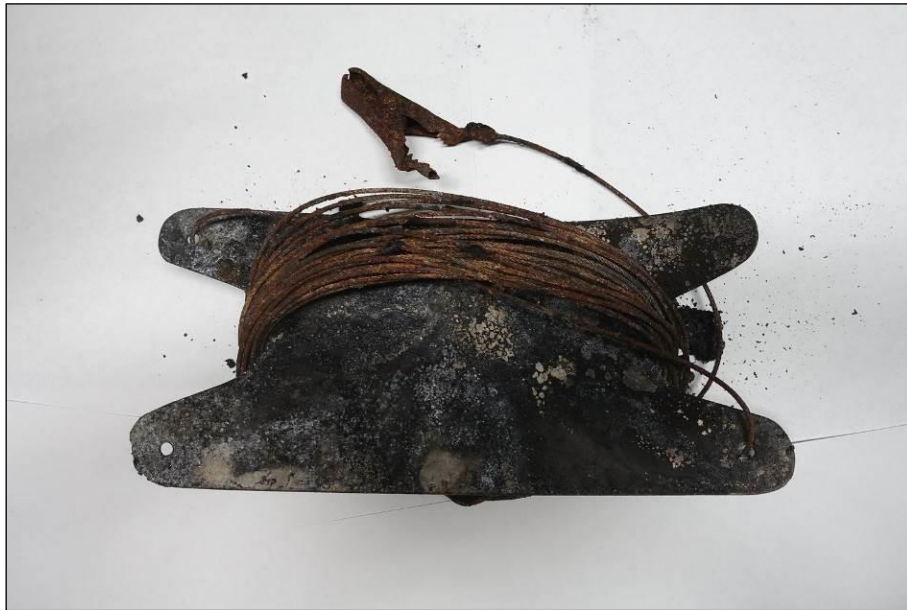
圖 1.16-17 事故機之機身搭地線

否可能由非機體系統因素所導致，於民國 106 年 6 月 22 日將該機身搭地線送至內政部警政署刑事警察局鑑識科檢測是否有火藥或炸藥殘跡。依據鑑識科鑑定報告書（詳附錄 10），經由呈色試驗法、氣相層析/質譜分析法、紅外線光譜分析法、掃描式電子顯微鏡/X-射線能譜分析等檢驗方法，該機外搭地線均未檢驗出常見火藥或炸藥的成分。

事故機上置有一組機身搭地線，刑事警察局協助鑑識機身搭地線結果顯示無火藥、炸藥殘跡存在，排除事故機上存在爆裂物導致該機飛行中爆炸或燃燒之因素。
