Slutrapport RL 2018:04

**Olycka vid Trosa/Troslanda flygplats,
Södermanlands län, den 2 juli 2017 med
flygplanet SE-MIO av modellen Diamond
DA 40 NG, opererat av en privatperson.**

Diariernr L-73/17

2018-02-27

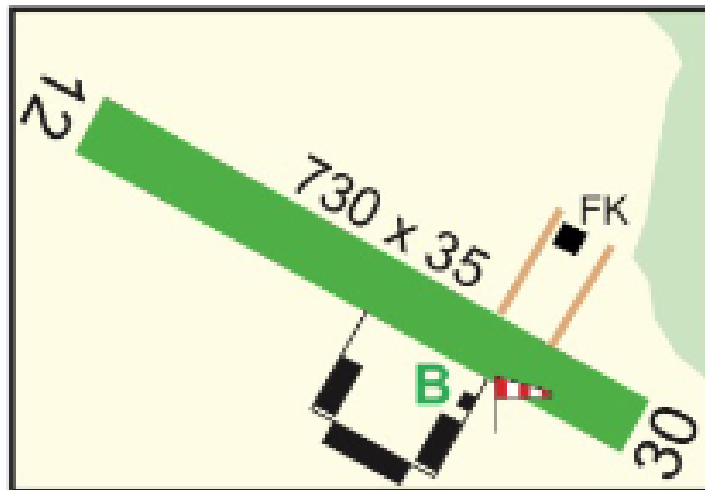
Enligt Transportstyrelsens föreskrifter ska en bana ha en fastställd bredd av minst 10 meter och det ska finnas ett stråk som är minst 10 meter brett på vardera sida av banan. I KSAB Svenska flygfält beskrivs att banbredden för Trosa/Troslanda flygplats är 35 meter. Enligt de nämnda föreskrifterna innebär det att det därutöver ska finnas ett stråk på var sida om banan som sträcker sig ytterligare 10 meter ut från bankanten. Haverikommissionen har mätt banan och konstaterat att den totala bredden (bana och stråk) är cirka 30 meter där banan är som smalast vid tröskelmarkeringen för bana 12. Med hänsyn till hur Transportstyrelsens föreskrifter anger att banans bredd ska fastställas och med beaktande av kravet på ett stråk på respektive sida av banan om minst 10 meter innebär detta att den korrekta banbredden uppgår till 10 meter.

Regelverket föreskriver att det ska finnas ett stråk undanför banans båda ändar som ska sträcka sig minst 30 meter ut från respektive banände. Haverikommissionen har mätt upp flygplatsens banlängd till 726 meter. Med hänsyn till att det ska finnas ett stråk 30 meter utanför respektive banände innebär det att den korrekta banlängden är 666 meter. Vid tillfället var tröskeln för bana 12 inflyttad 106 meter. Av dessa 106 meter var de 30 meter som låg närmast banänden av sådan kvalitet att området kan anses uppfylla kraven på stråk. Det medför att den korrekta banlängden därför var 590 meter.

Figur 4. Banbredd och längd enligt manualen KSAB Svenska Flygfält.

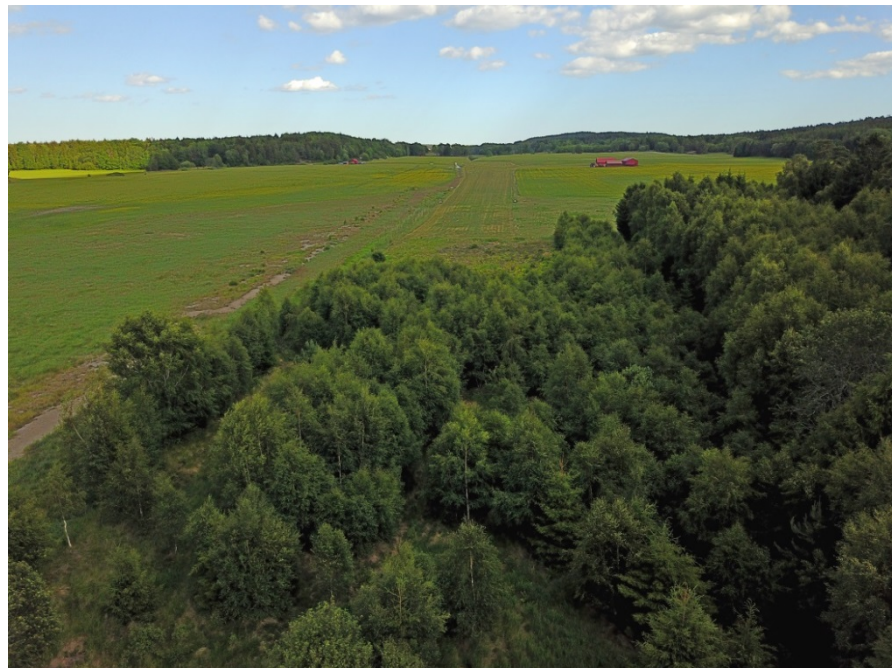
Inflygningskortet hade en varning för en kraftledning omedelbart före tröskeln till bana 12. Vid haverikommissionens undersökning fanns träd runt om kraftledningen (se figur 5).

Figur 5. Bilden tagen över kraftledningen på final bana 12.

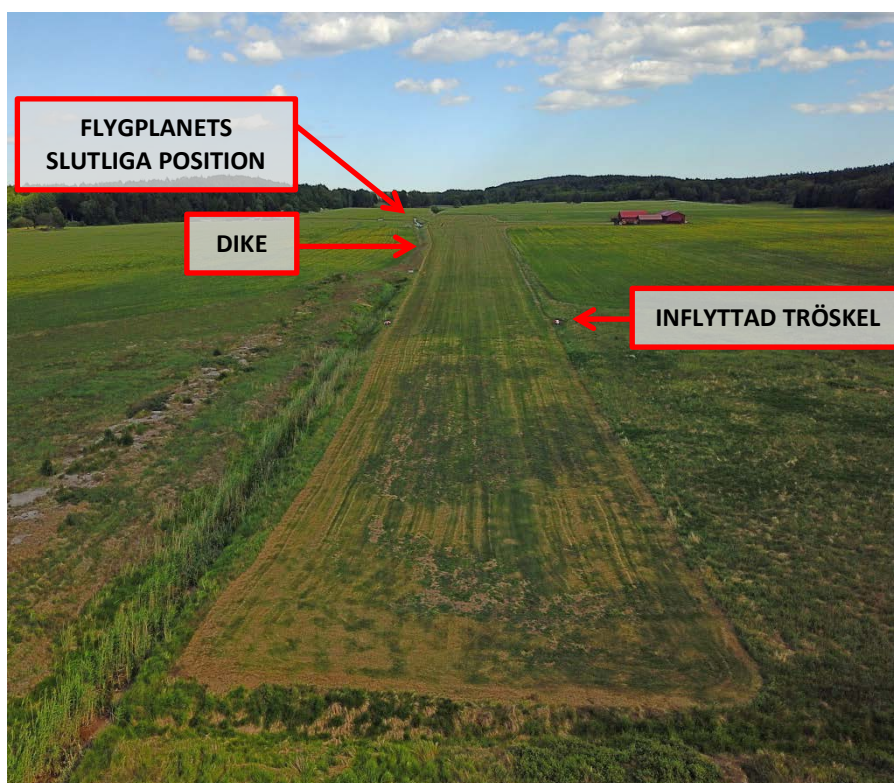
Vid tillfället var tröskeln till bana 12 inflyttad 106 meter efter att vildsvin hade bökat på den första delen av banan (se figur 7).

Figur 7. Kort final bana 12 visar inflyttad tröskel och diket i vid vänster bankant.

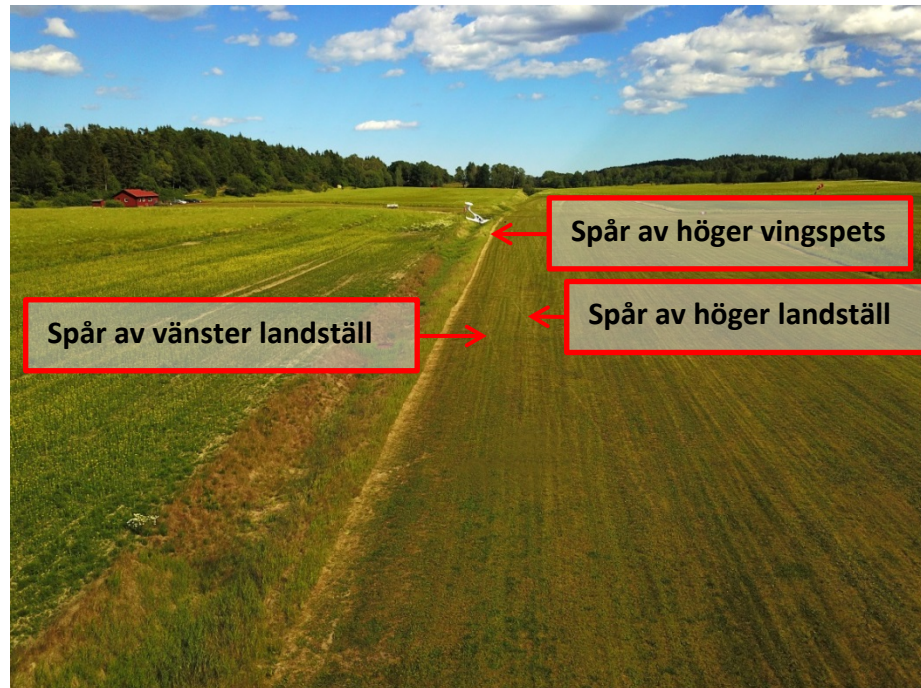
Flygplanet åkte av banan och ner i diket längs den norra delen av bana 12. Figur 8 visar var spår i banan av landställ och av höger vingspets påträffades efter händelsen.

Figur 8. Spår i banan efter landställ och höger vingspets.

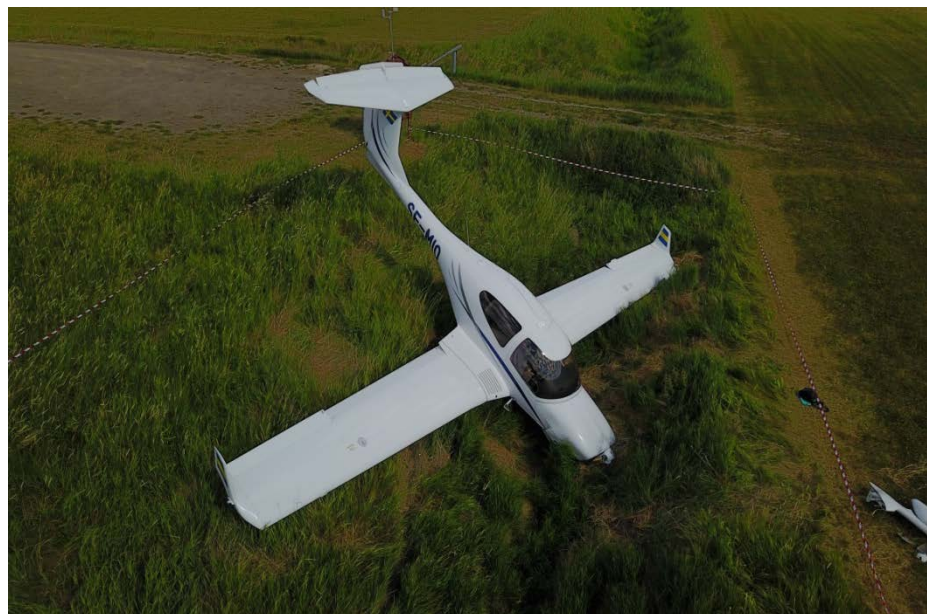
Flygplanet kom att stanna i ett dike på den norra sidan av banan med flygplanet vridet åt höger i banriktningen sett (se figur 9).

Figur 9. Flygplanets slutliga position i diket.

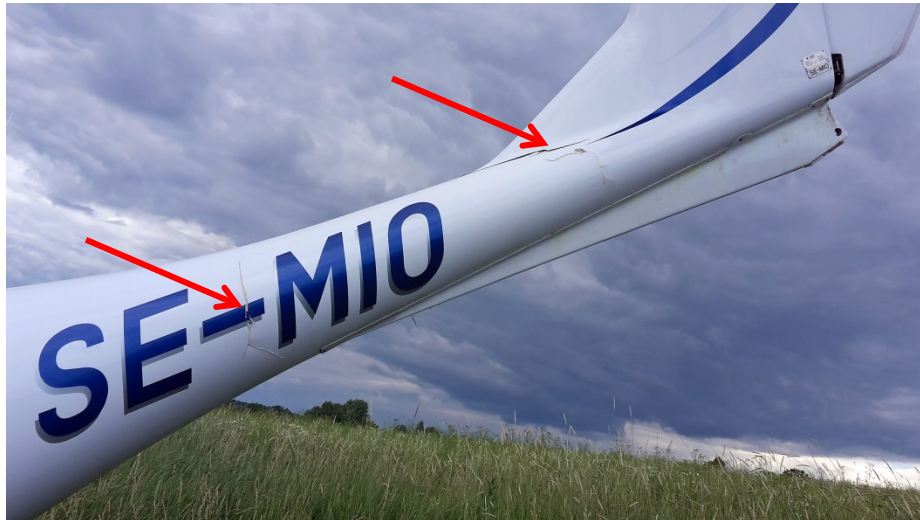
Vid olyckan slets noslandstället av från flygplanet. Skador uppkom även på flygplanskroppen, motorn, propellern, stabilisatorn och vingarna.

Figur 10. Bilden visar sprickor på flygplanskroppen. Foto: Gösta Andersson.
