INFORME FINAL ACCIDENTE

COL-17-31-GIA

**Aterrizaje forzoso por falla de
planta motriz en vuelo**

Piper 25-260, Matrícula HK1784

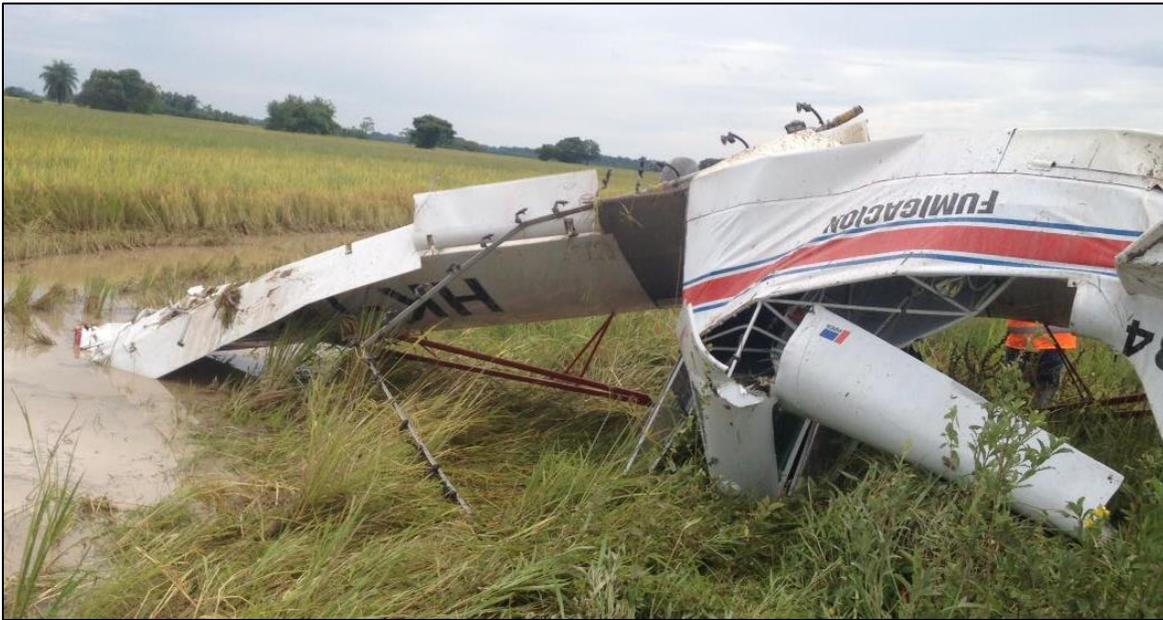
SUSTANCIALES. Como consecuencia del volteo dinámico sobre su eje transversal, la aeronave sufrió daños sustanciales en toda su estructura. El motor presentó desprendimiento del cilindro No. 4. Se causó afectación estructural del ala derecha, estabilizadores horizontales, y afectación estructural importante en la sección del empenaje a la altura de su anidamiento con el habitáculo de cabina. No se presentó desprendimiento de los trenes principales de aterrizaje.

Fotografía No. 1 – Condición final de la aeronave HK1784

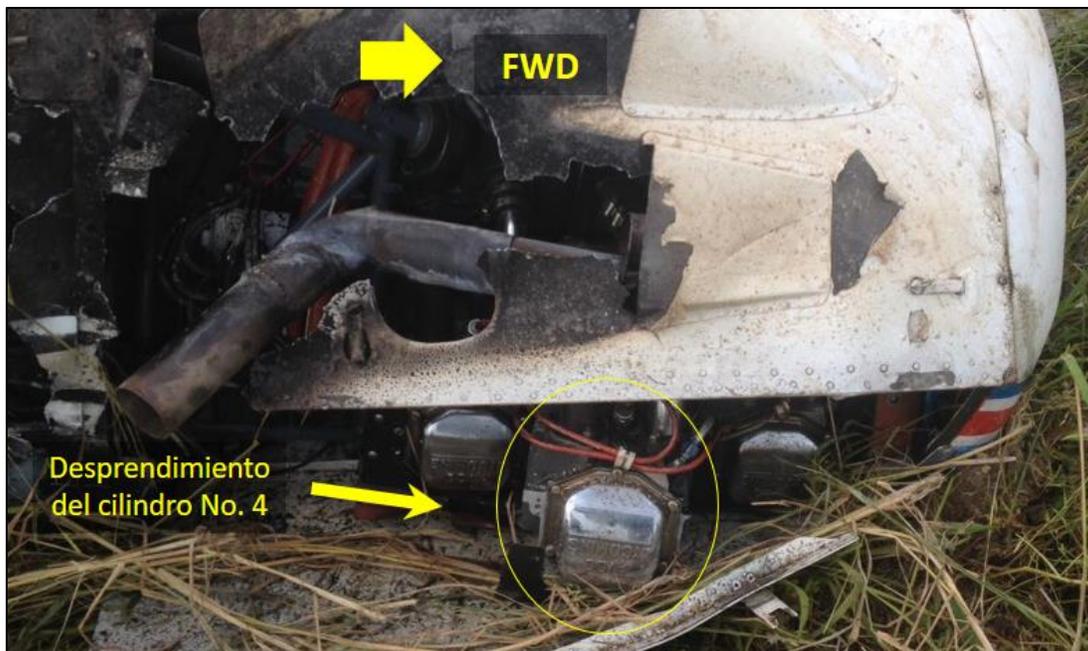
La sección del motor mostraba trazas de fuego sobre la sección lateral izquierda. Trazas de aceite se encontraron en la sección ventral del fuselaje y en la sección del empenaje. Al efectuar la inspección visual al motor, se evidenció la separación del cilindro no. 4 desde el punto de unión al cárter de potencia. Tras una inspección detallada, se encontró el desprendimiento interno de la biela al cigüeñal y la separación de uno de los pernos de la tapa de biela.

Fotografía No. 2 – Condición final del motor de la aeronave HK 1784 durante inspección de campo

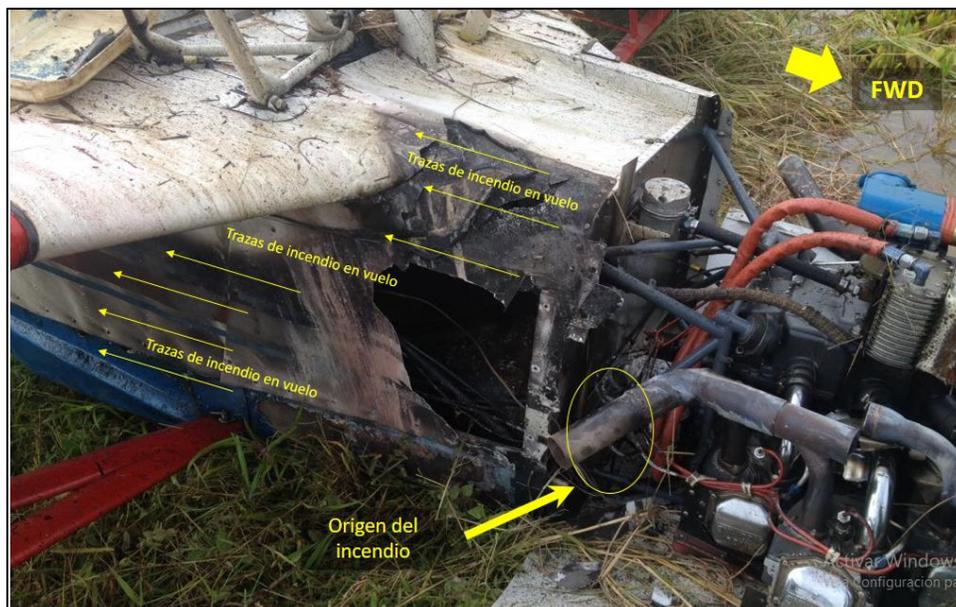
Se generó un conato de incendio en vuelo originado por la elevada temperatura del aceite, que interactuaron con los gases de escape y las partes calientes del motor. El incendio tuvo lugar en la sección de accesorios, en la parte lateral izquierda, y afectó principalmente la cubierta del motor, algunos tubos, cables y amarres de la sección de accesorios del motor y la pared de fuego.

Fotografía No. 3 – Evidencia del incendio en vuelo y partes afectadas

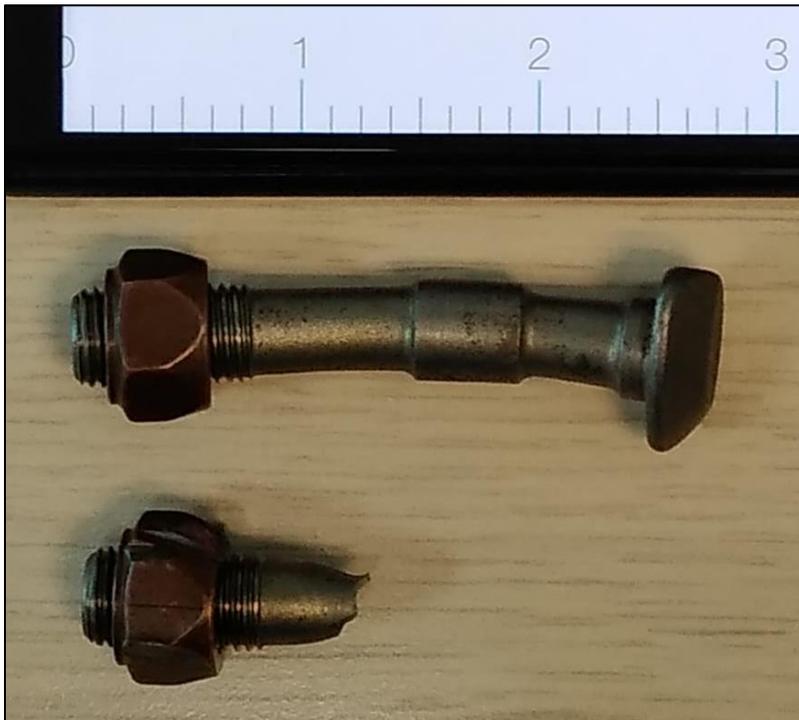
Dentro del cárter de potencia se encontró alojado, entre el cigüeñal, una sección de tornillo de tapa de Biela P/N 75061, junto con su tuerca LW-12186, correspondiente a la parte de la punta del perno.

Fotografía No. 4 – Apariencia final de los pernos de tapa de biela P/N 75061

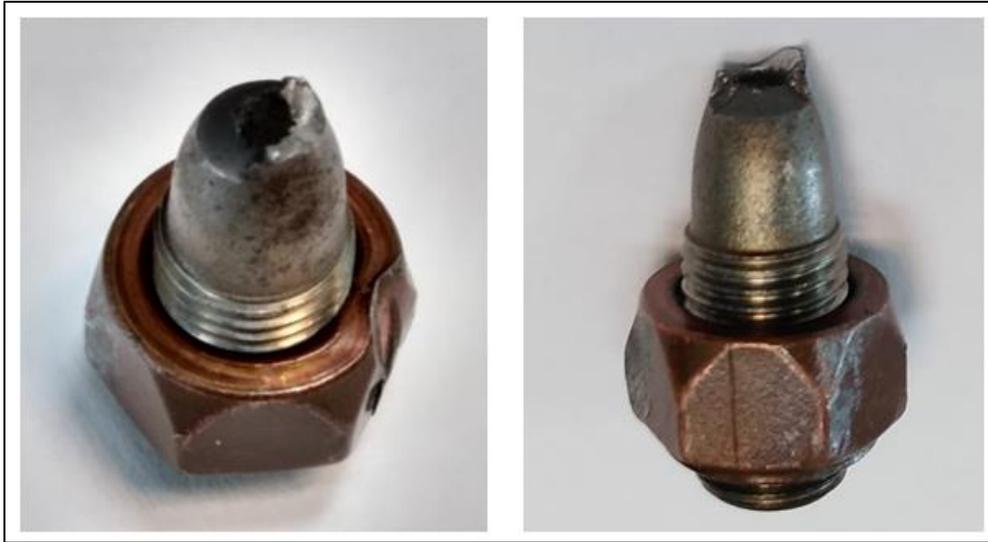
Al efectuar un análisis del perno, se observó en él una condición de falla alargada, con pérdida de su diámetro por acción de estiramiento. Así mismo, se observó que el área de fractura presentaba una oscura y una parte brillante, como evidencia que la misma se presentó de manera progresiva, típica de una fatiga de material.

Fotografía No. 5 – Apariencia particular del perno y tuerca de tapa de biela

El perno presentó una falla relacionada con una rotura progresiva típica de una fractura por fatiga de material.

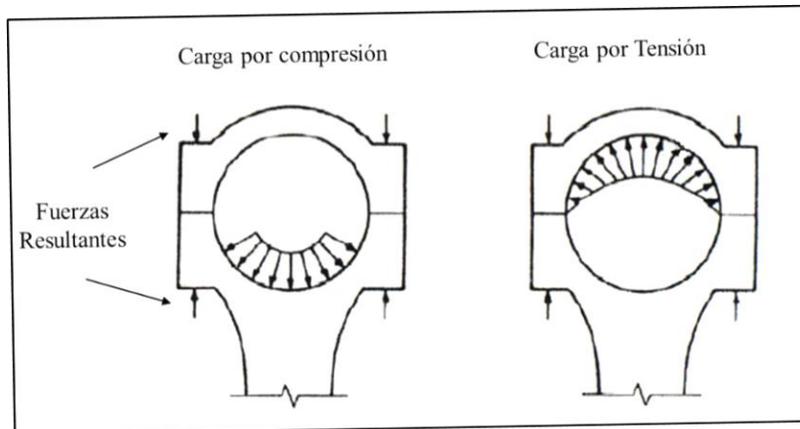
La falla del perno se produjo en un punto bajo. El movimiento en conjunto de la biela y la tapa de biela produce un rozamiento microscópico en el perno. Este movimiento es normalmente limitado por la tensión ejercida por la cabeza del perno y en la tuerca de la biela que son las superficies donde se desarrolla la mayor cantidad esfuerzo, sin embargo

Imagen no. 2 - Distribución de cargas entre tapa de biela/cuerpo de biela y los esfuerzos normales ejercidos por los pernos de biela

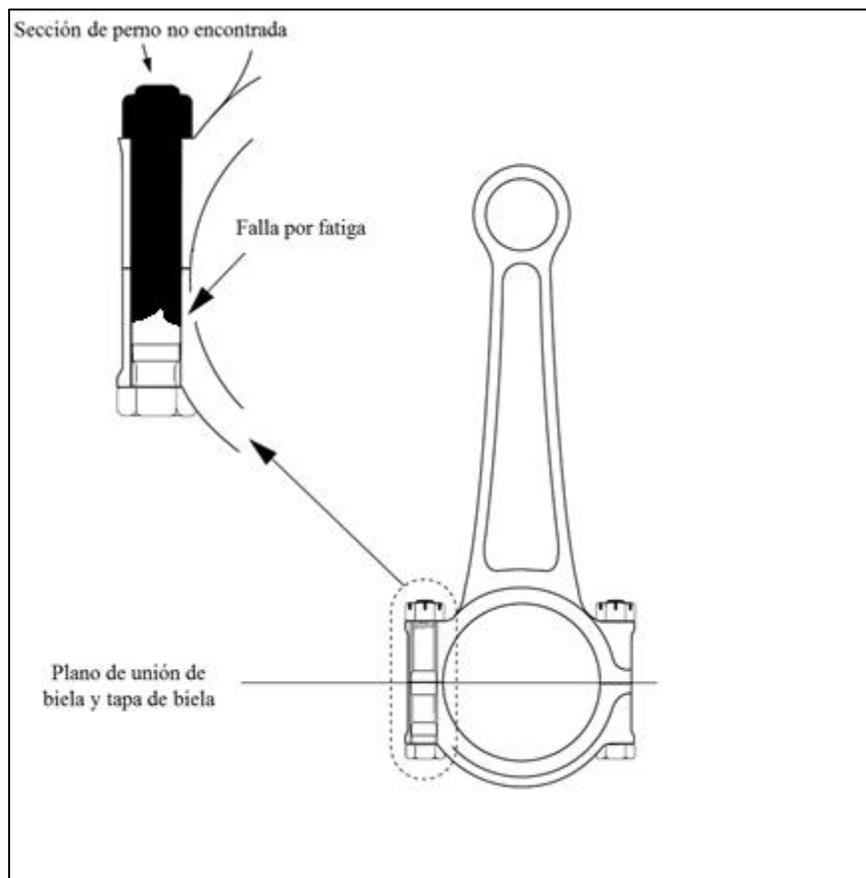
Es evidente, de acuerdo a la inspección efectuada al motor, la falla por fatiga de uno de los pernos de biela del cilindro No. 4. Uno de los pernos de sujeción del cilindro No. 4 presentó deformación sin fractura, sin embargo, en el otro perno se presentó la falla por fatiga en el cuerpo del perno.

en este caso, la ruptura del perno fue resultante de fatiga de material a lo largo de la parte baja del cuerpo del perno.

Imagen No. 3 - Ubicación general de la falla del perno de biela
