# **RELAZIONE D'INCHIESTA**

**INCIDENTE**  
**occorso all'aeromobile**  
**Piper PA-34-200T marche di identificazione G-STZA,**  
**Salussola (BI),**  
**9 settembre 2017**

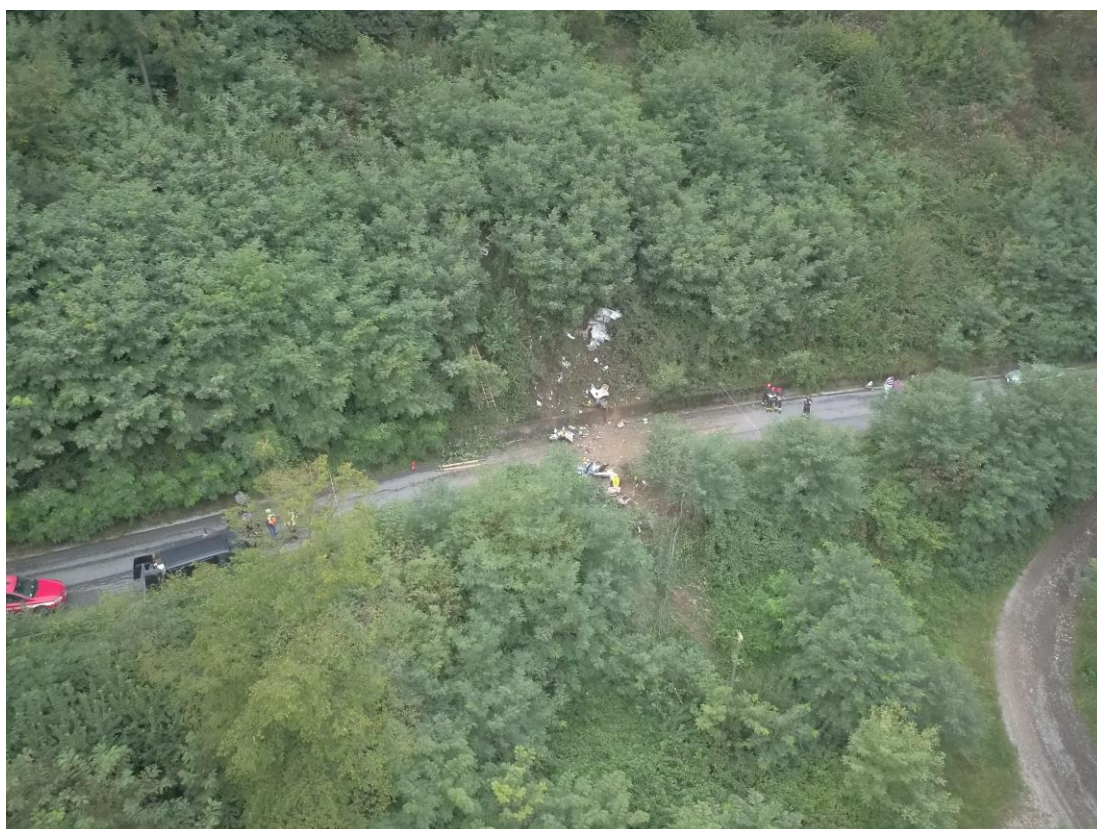
Foto 1: luogo di ritrovamento e relitto dell'aeromobile ripreso dall'alto (foto Vigili del fuoco).

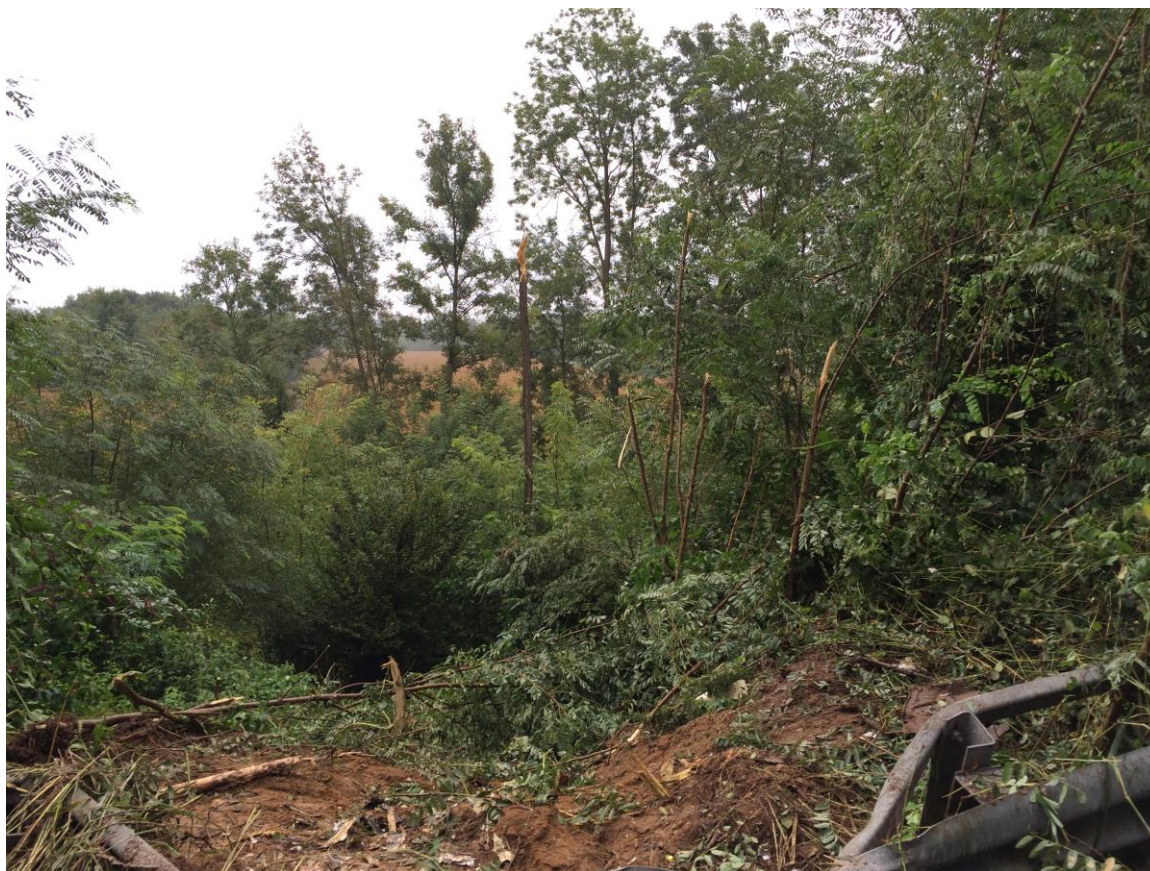
Sono stati notati segni di contatto pesante sul terreno provocati dall'aeromobile a circa 4 m dal margine della strada (foto 4), ortogonalmente a questa, rivelanti una direzione di moto dell'aeromobile corrispondente ad una prua magnetica di circa 230°. Altri segni di urto erano presenti sul *guardrail* della strada, incurvato e deformato dopo l'urto con l'aeromobile, e sul terreno in pendenza dell'altro margine stradale, sul quale sono state proiettate altre parti e componenti. Sulla sede stradale era presente una notevole quantità di terriccio, parti di vegetazione e detriti nella porzione interessata alla direzione del moto e proiettati a seguito dell'impatto.

Foto 4: segni di impatto sul terreno.

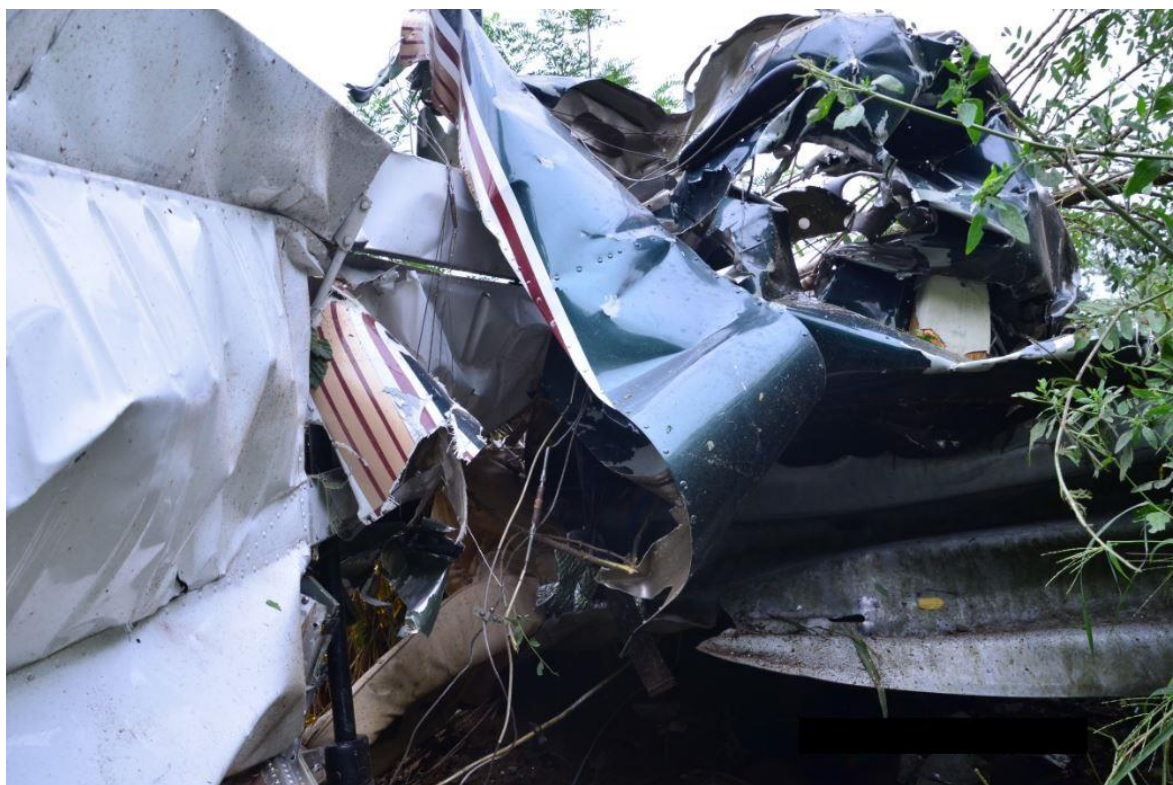
Le due semiali apparivano sostanzialmente deformate, con evidenze tipiche dell'alluminio sottoposto ad elevata compressione in caso di urto; alcune parti mobili dei comandi di volo si presentavano deformate, ma meno danneggiate, mentre altre parti delle semiali venivano ritrovate proiettate lungo la direzione del moto ed oltre il relitto principale, sul terreno in pendenza al margine della strada. Gli impennaggi e la deriva apparivano danneggiati e deformati, staccati dalla fusoliera, a ridosso del *guardrail* della strada (foto 5 e 6).

Foto 5: particolare dei danni subiti dall'aeromobile.

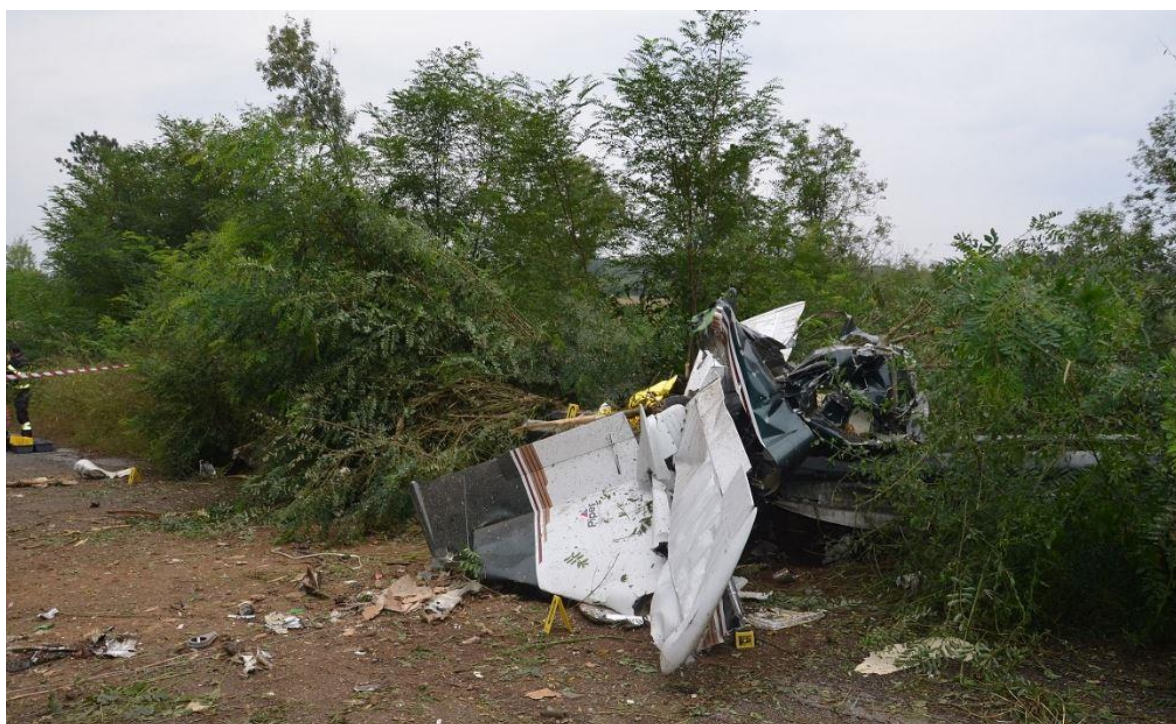
Foto 6: impennaggi dell'aeromobile.

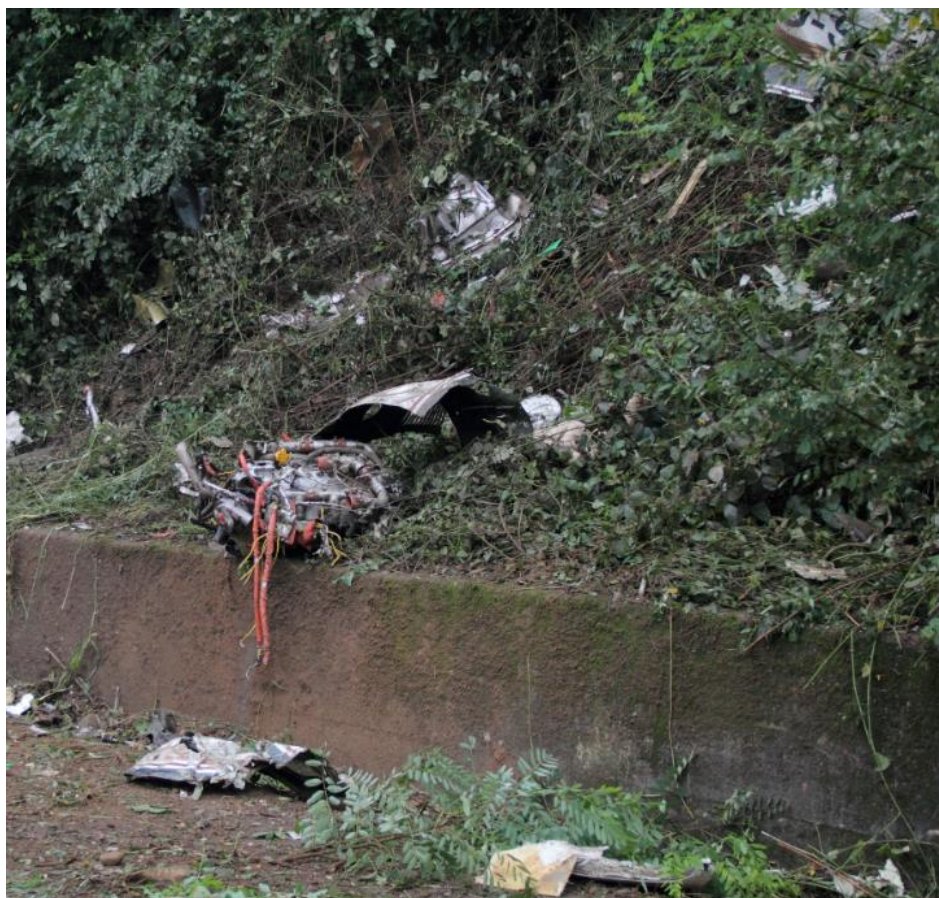
I motori apparivano mediamente danneggiati, con evidenze di urto pesante con il terreno e presentavano entrambi segni di tranciamento sui mozzi-elica; il motore destro era posizionato in prossimità della struttura della fusoliera, mentre il motore sinistro risultava proiettato oltre il relitto principale, sul terreno in pendenza al margine della strada (foto 7).

Foto 7: motore sinistro dell'aeromobile.

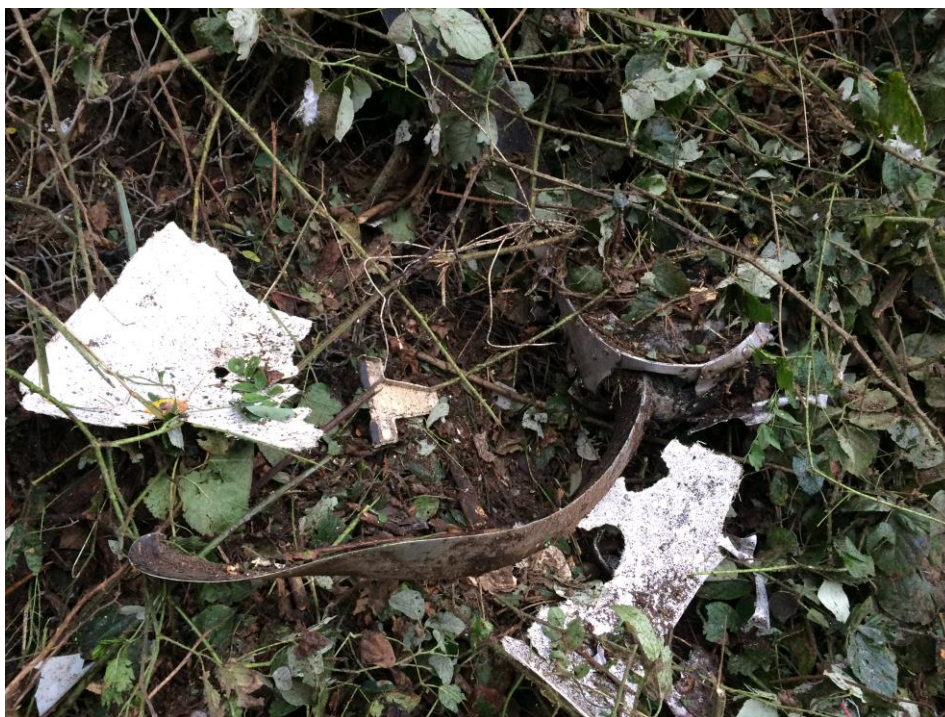
Il complessivo elica attribuito al motore sinistro veniva rinvenuto parzialmente interrato e coperto dalla vegetazione sul terreno in pendenza al margine della strada; le pale presentavano indentature e svergolature assimilabili ad un contatto con la vegetazione ed il terreno in regime di elevata rotazione (foto 8). Il complessivo elica relativo al motore destro non è stato invece rinvenuto al momento del sopralluogo dell'ANSV, né in seguito, nonostante le ricerche effettuate nei giorni successivi all'incidente.

Foto 8: complessivo elica rinvenuto.

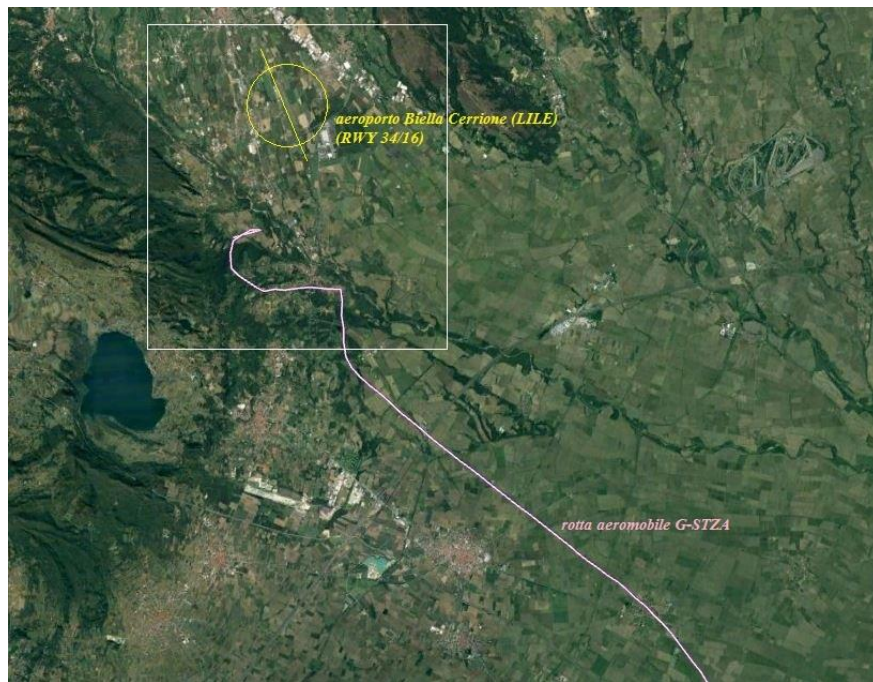
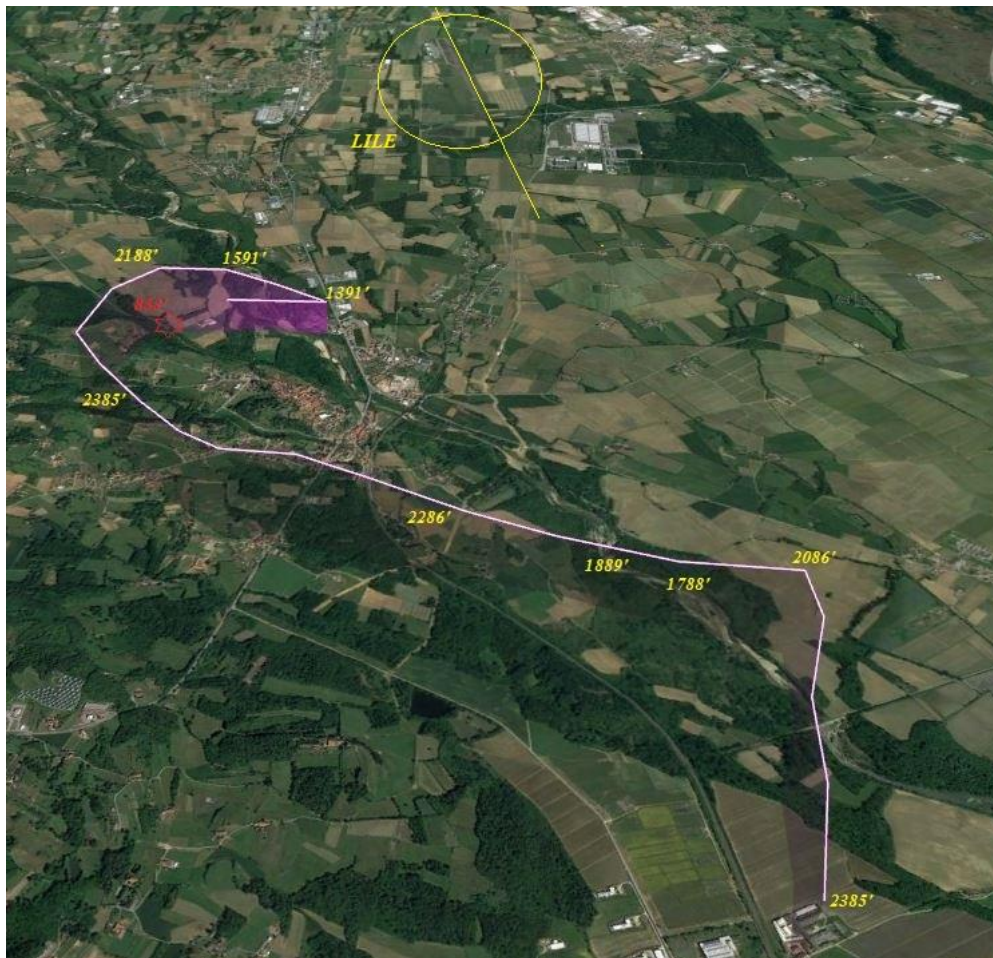
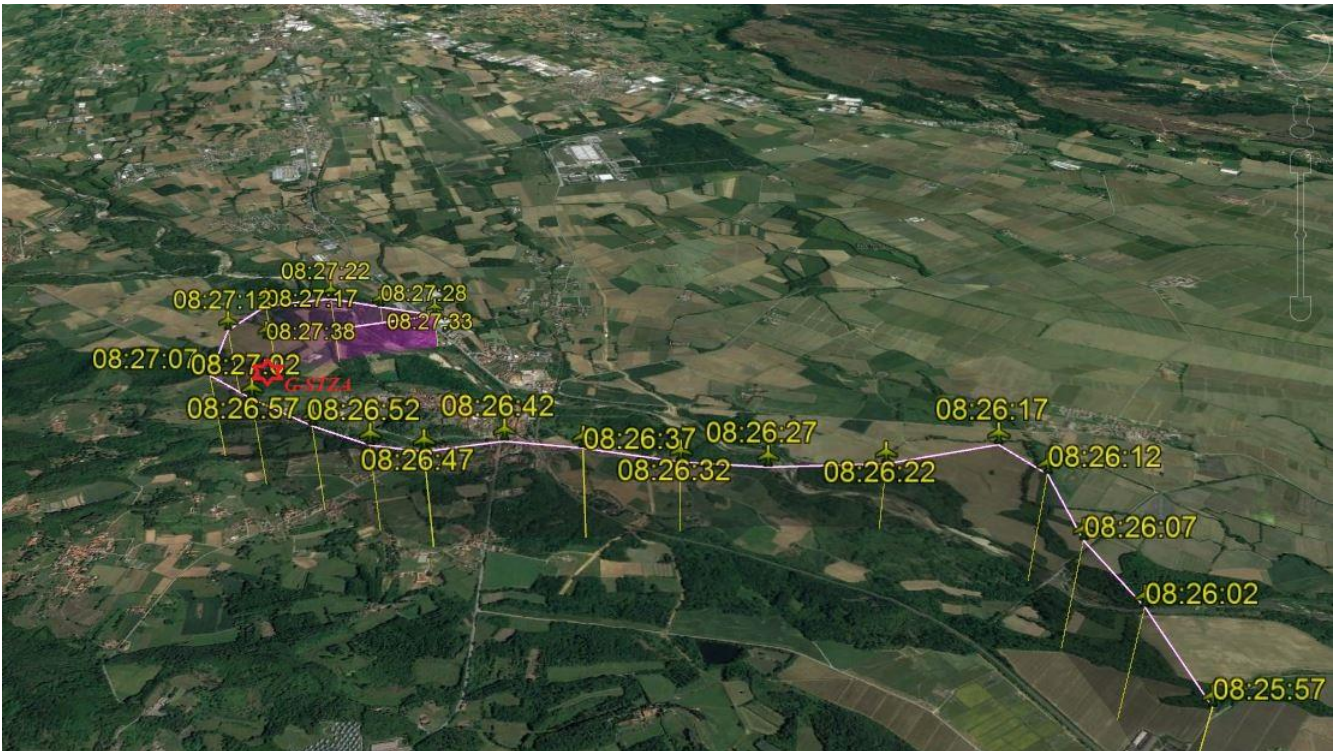
I dati radar (figure 5 e 6) indicano che il velivolo, in fase di crociera, aveva mantenuto un'altitudine tra i 2000 ed i 3000 piedi, seguendo una rotta "lineare" e coerente con una pianificazione di

volo “diretto” verso la destinazione, sino a circa 2,5 NM a Nord Est della città di Cavaglià (BI); successivamente, si osserva una rapida virata di circa 90 gradi verso Ovest, seguita, dopo circa 35”, da una virata verso Est, effettuata con rateo inferiore alla precedente. Durante la prima accostata verso Ovest, risulta che l’aeromobile abbia mantenuto un’altitudine pressoché costante (circa 2300 piedi) ed una GS media di circa 140 nodi, mentre, nella successiva accostata verso Est, ha perso progressivamente quota, ad un rateo calcolato inizialmente di circa 1000 piedi/minuto, poi incrementato sino a circa 2000 piedi/minuto, e con progressiva diminuzione anche della velocità (da circa 140 a circa 125 nodi). L’ultimo segmento di rotta analizzabile dai dati radar mostra l’aeromobile in una rapida virata finale verso Ovest, in discesa da circa 1400 piedi AMSL sino al punto di impatto con il terreno (figura 7).

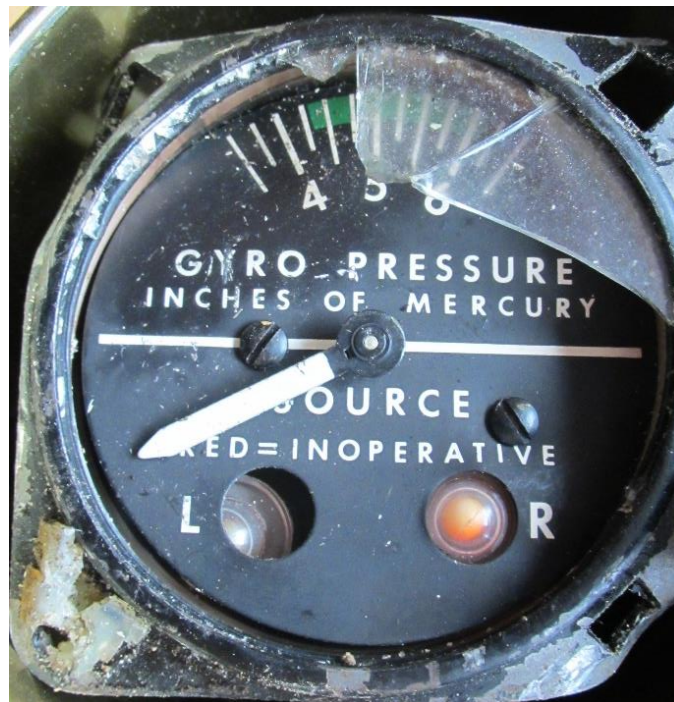
La lancetta dello strumento *gyro suction* si presenta adagiata sul fondo scala "nullo". Non è fissa nella sua posizione, ma labile intorno ad essa (il semplice spostamento dello strumento può comportarne il movimento, comunque nelle vicinanze del fondo scala nullo).

Foto 9: strumento gyro suction.

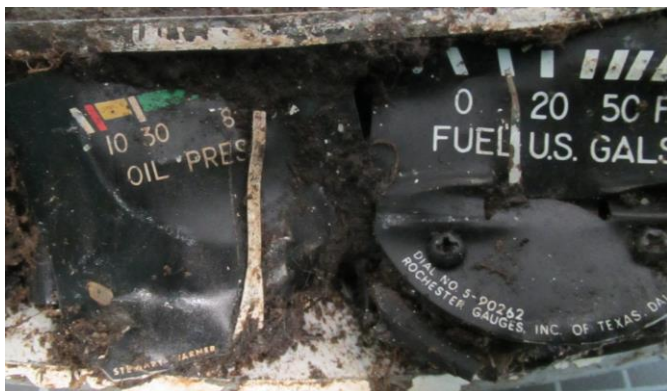
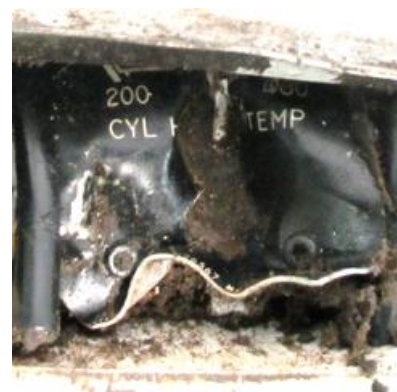
- Lancetta indicante la quantità di carburante bloccata su 10 USG (foto 11).
- Lancetta indicante la pressione olio bloccata in arco verde >80 psi. Risulta evidente il segno della stessa sul quadrante dovuto all'impatto (foto 11).
- Lancetta indicante la temperatura olio bloccata a fondo scala (massimo valore). La radice della lancetta è ricoperta di materiale organico che non ne ha consentito una migliore osservazione.
- Lancetta indicante la temperatura delle testate cilindri motore bloccata in arco verde > 200 °C (foto 12).
- Lancetta indicante l'amperaggio bloccata in posizione pressoché centrale, ma ripiegata su se stessa. La radice della lancetta è spostata verso la parte estrema sinistra dell'oblò, che corrisponde a 0.

Foto 11 e 12: indicatori *oil press*, quantità carburante e temperatura testate cilindri.

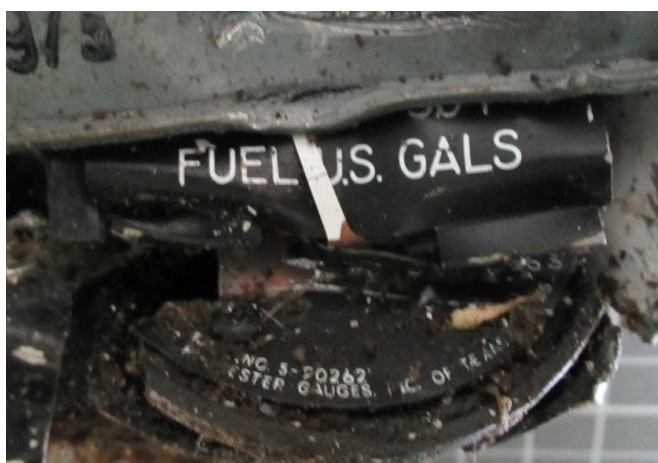
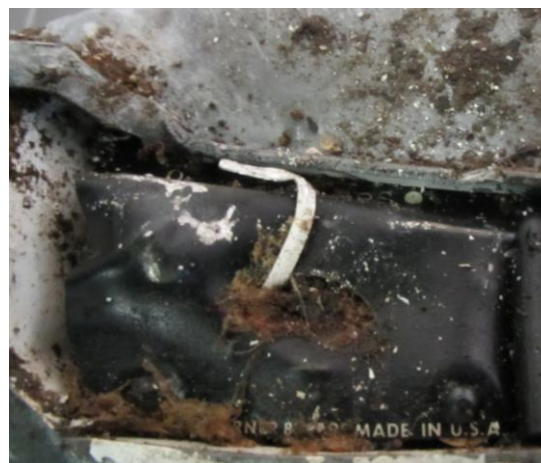
- Lancetta indicante la quantità di carburante bloccata su un quantitativo compreso tra 10 e 20 USG (foto 13).
- Lancetta indicante la pressione olio mancante.
- Lancetta indicante la temperatura olio labile: il semplice spostamento del componente ne provoca lo spostamento.
- Lancetta indicante la temperatura delle testate cilindri motore bloccata in posizione compatibile con una bassa temperatura.
- Lancetta indicante l'ampereaggio bloccata in posizione pressoché centrale, ma ripiegata su se stessa (foto 14). La radice della lancetta è spostata verso la parte estrema sinistra dell'oblò.

Foto 13 e 14: indicatori quantità carburante ed amperaggio.

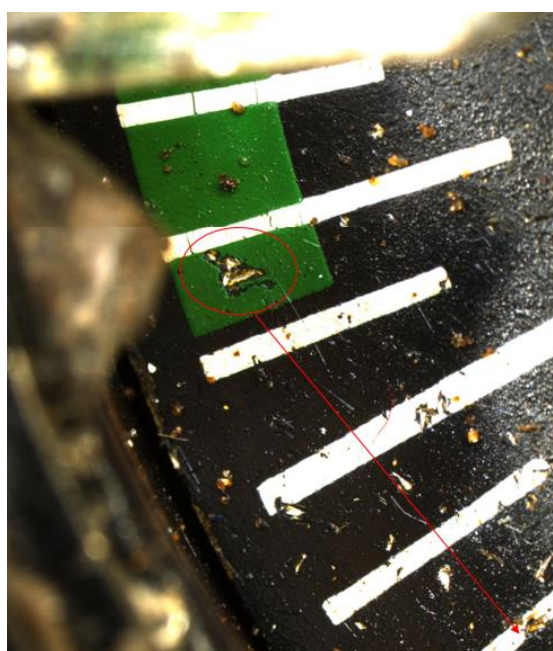
Quest'ultimo, come rappresentato in foto 15, presenta una serie di segni che si dipanano a partire da un danneggiamento in arco verde (corrispondente al luogo cerchiato) verso il fondo scala, in direzione della freccia in figura.

Foto 15: danneggiamenti su indicatore *gyro suction*.

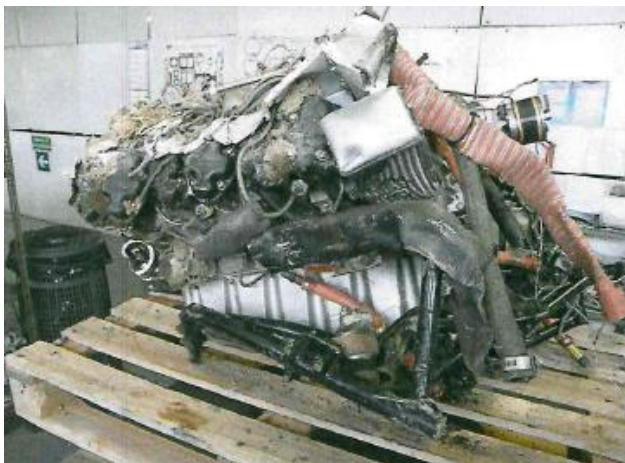
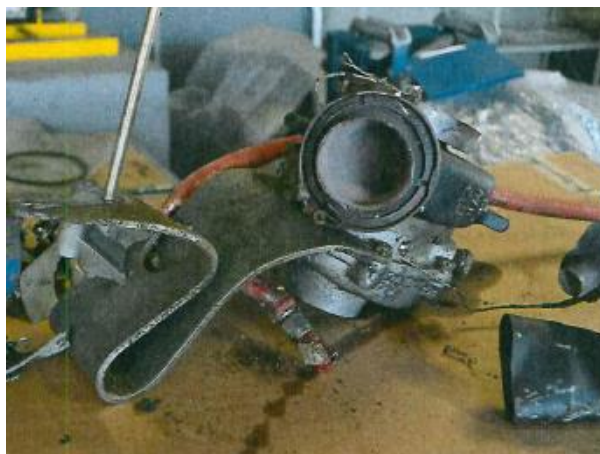
- La piastra di attacco del turbo compressore, in acciaio è apparsa piegata a "fisarmonica", indice di probabile cedimento per carico inerziale all'impatto (foto 17).
- Il sistema di accensione (magnete, candele e cablaggi) è stato considerato efficiente prima dell'impatto.
- I cilindri sono risultati danneggiati, ma la parte interna è apparsa in buono stato, l'usura delle valvole è apparsa compatibile con le ore di funzionamento del motore e le canne apparivano lisce e senza grippature o corrosioni, nonostante il motore fosse "fermo" da quasi un anno. I

Foto 16 e 17: motore destro dell'aeromobile e piastra di attacco del turbocompressore.

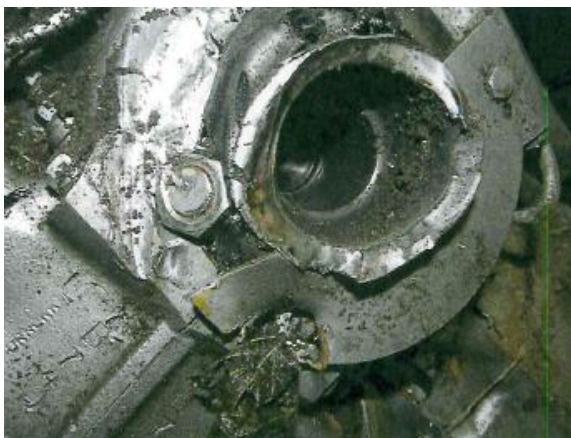
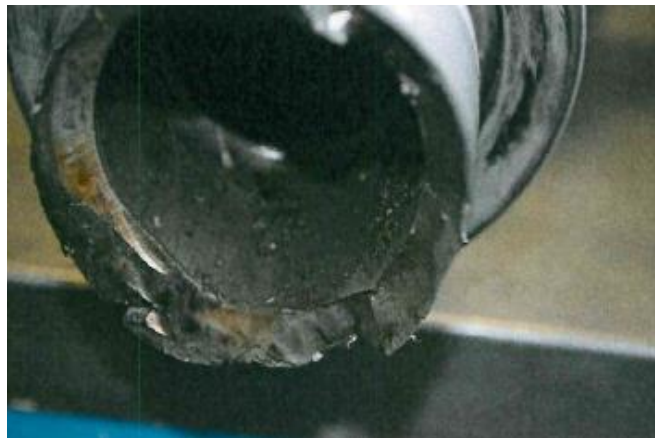
Foto 18 e 19: dado di attacco del compressivo elica e rilevamenti sul mozzo.

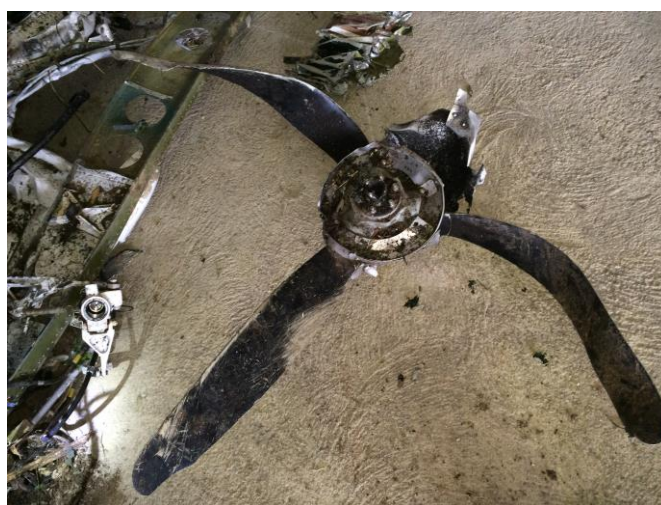
Foto 20: compressivo elica attribuito al motore sinistro.
