מידע על אירוע בטיחותי (הודעת החוקר הראשי)

תיק תאונה קטלנית מס' 91-17

- פטירה במהלך נחיתה -

P-92

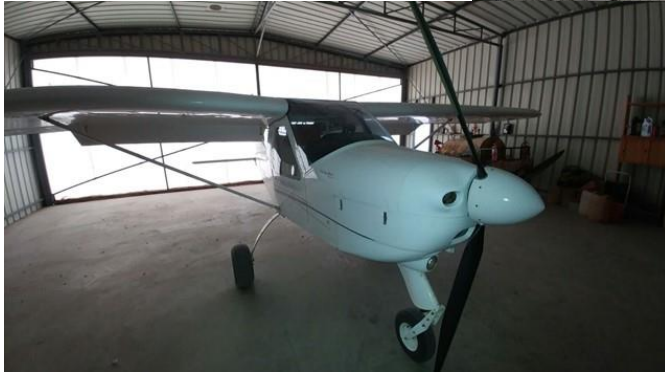
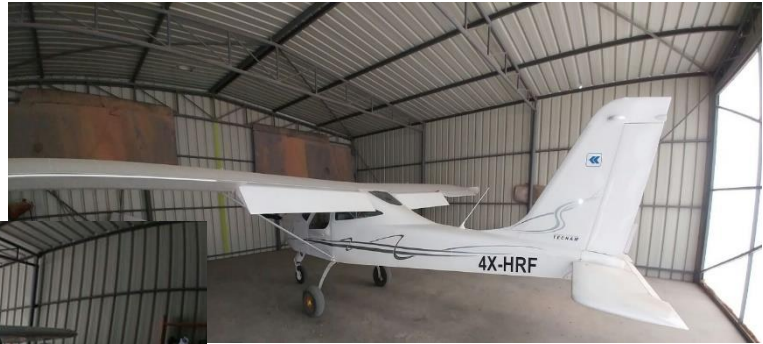
מטוס האירוע בהאנגר לאחר שפונה

- ☒ מנחת פארן עשוי אדמה מהודקת, בעל מסלול בכיוונים 16/34, באורך שסביב 700 מטרים וברוחב משתנה של 25 - 30 מ' כשבחלקים מסוימים הוא רחב מאוד.
- ☒ המטוס נמצא ללא כל נזק, עם מדפים במצב מלא מטה, כשמנועו פועל בסרק או קרוב לכך, במרחק של 36 מטר מזרחה (שמאלה) מציר המסלול ובניצב לציר המסלול, במרחק של 360 מטר מתחילת מסלול 16, באזור בו המסלול מאד רחב.

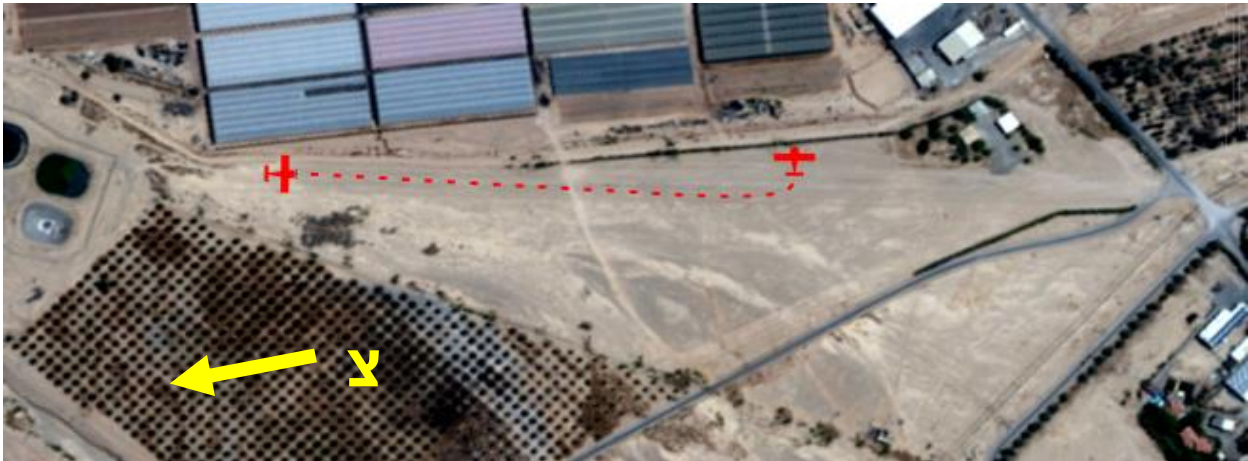
- ☒ מטוס התאונה פונה חזרה להאנגר, ללא שתועד בתמונות ובמדידות. על המסלול לא נמצאו סימני הגלגלים או כל עדויות לכך שבוצעה בלימה כלשהיא בנחיתה.
- ☒ למחרת היום בוצעה טיסת בדיקה ע"י החבר, עם האז"מ שלו שמאותו הדגם, על מנת למדוד את מרחק הריצה, בתנאים דומים וללא בלימה. בבדיקה שררה רוח מאותו הכיוון ובעוצמה פחותה יותר, של 8-9 קשרים. מרחק הריצה, מנגיעה בתחילת המסלול, במהירות רגילה של 40 מיי"ש ועד לעצירה סופית היה 416 מטרים, קרי 56 מטר יותר מהמרחק שרץ מטוס האירוע.

- ☒ הפרש המרחקים מוסבר כרכיב רוח אף חזק יותר ששרר בזמן האירוע, 14-15 קשרים לעומת 8-9 קשרים בזמן טיסת הבדיקה. בנוסף, המטוס באירוע סבסב כתשעים מעלות שמאלה, מזרחה, למרחק של 36 מטרים נוספים, מציר מסלול, ובכך הוא רץ למעשה מרחק גדול יותר – התוצאה מחזקת את ההערכה, כי לא בוצעה בלימה בנחיתה האירוע.

הנתיב המשוער שבוצע מהנגיעה ועד נקודת העצירה
