דוח חקירה בטיחותית סופי (דוח ממצאים)

תיק תאונה מס' 8-18

- אש, אובדן כוח ונחיתת חירום בשטח -

22.1.2018	בתאריך
טורבו טראש	כלי הטיס
4X-AQS	סימן רישום
היוגב	מקום האירוע

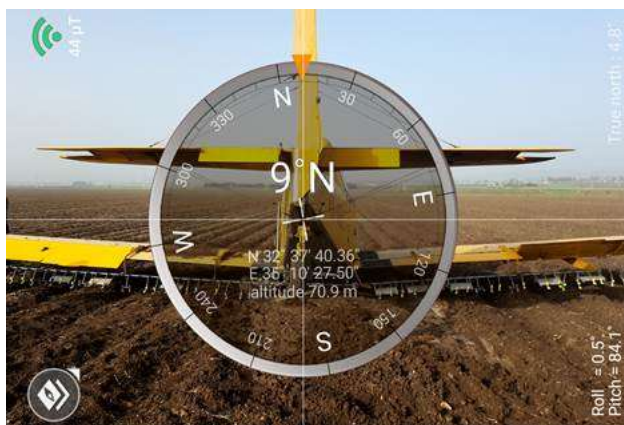
- ✓ המטוס נמצא כשהוא מונח על חרטומו ומצביע לכיוון 009.
- ✓ כיוון נתיב ריצת הנחיתה הוא 357, אורכו 260 מטר.

המטוס בנקודת העצירה הסופית

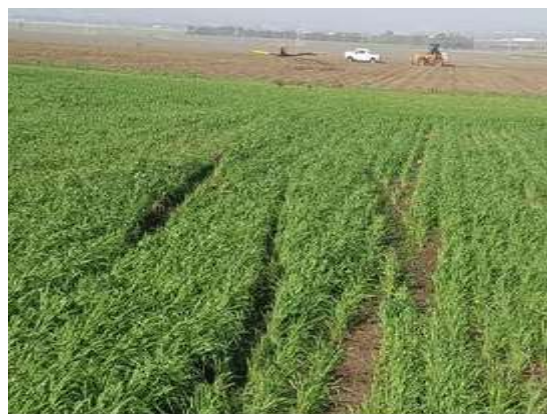
- ✓ מנקודת הנגיעה הראשונה בקרקע, נצפו חמש נגיעות וחזרה לאוויר, עד נקודת העצירה הסופית של המטוס.

נקודת הנגיעה הראשונה

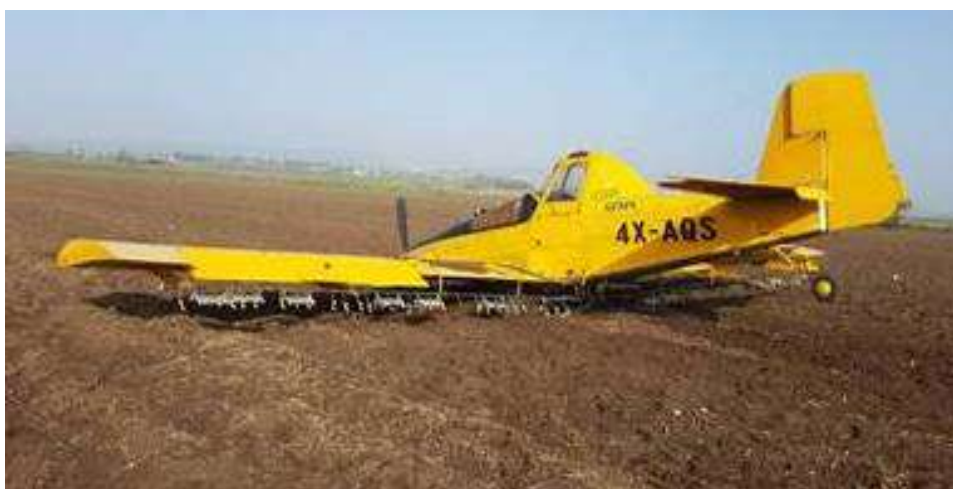
המטוס בשטח

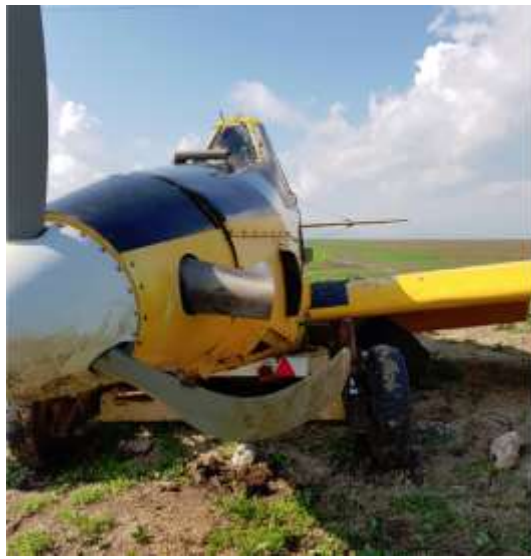
- ✓ נזק לכני הנסע – נשברו.
- ✓ נזק ללהבי המדחף – שלושת הלהבים נמצאו מכופפים בדרגות שונות.
- ✓ נזק מבני בחלקו הקדמי – עיוותי גוף.
- ✓ נזקים למערכת הריסוס – שבירה של מערכת הריסוס.
- ✓ בבדיקה ראשונית של המנוע בראיה באתר התאונה, התגלו סימני שבר בלהבים המיוחסים לרוטור המדחס (CT blades).
- ✓ המנוע פורק והועבר לבדיקה חיצונית.

כני נסע שבורים ונזקים חיצוניים רבים

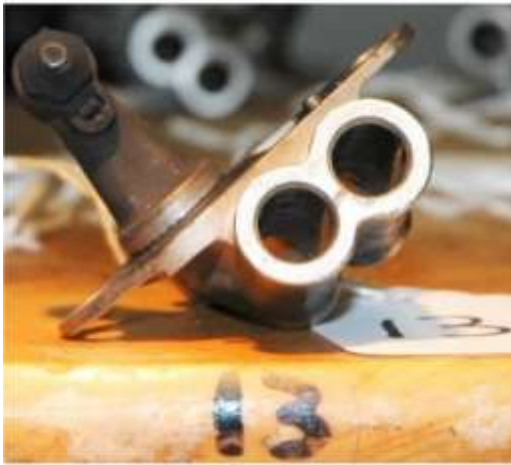
מזרקי הדלק שנבדקו במעבדת PWC בקנדה כללו בחינה וניסוי של נחירי הדלק. בביקורת נמצאו פיח ופחמן בכול הנחירים, על השורש ועל הקצה של כול נחיר. בנוסף, נמצא שדסקיות האבטחה עם הלשונית (Tab washers) הותקנו שלא כהלכה על הנחירים, למעט בנחיר מס' 10, שהותקן נכון - מצב זה השפיע באופן מזיק על איכות הזרקת הדלק. מכאן, שאם תופעות איכות ההזרקה היו קיימות בנחירי הדלק, משך זמן ניכר (טרם לתאונה), אזי יכלה להיות להן השפעה מזיקה על תא השריפה של המנוע ועל רכיבי החלקים החמים שלו.

Figure 2
Typical fuel nozzle condition as received

4.1 לוודא קיום וביצוע של "מערכי ביקורת למזרקי דלק" ותיעודם במסגרת החברה, כאמצעי ניטור פעולות ביקורת ככלל, ותקינות ביצועם בפרט.

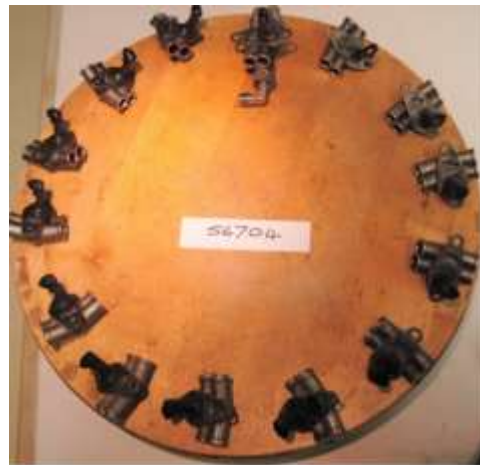
Figure 1
Fuel nozzles as received.

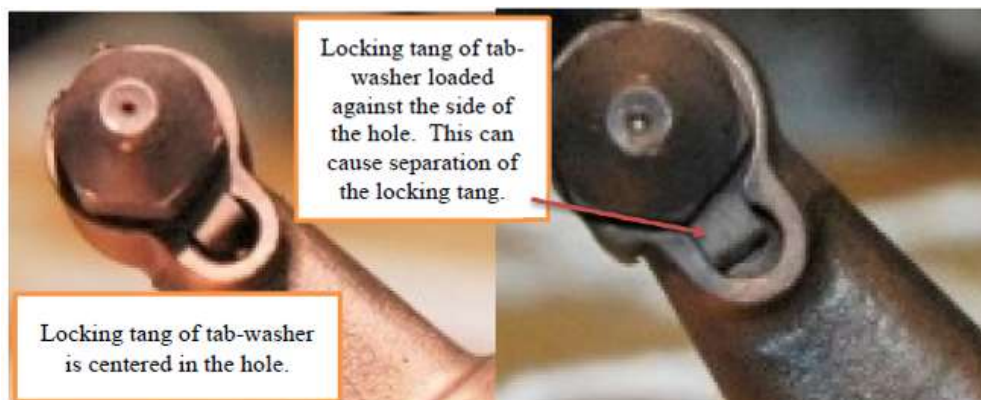
Figure 3
Nozzle tip tab washer correctly applied (left) and incorrectly applied (right).

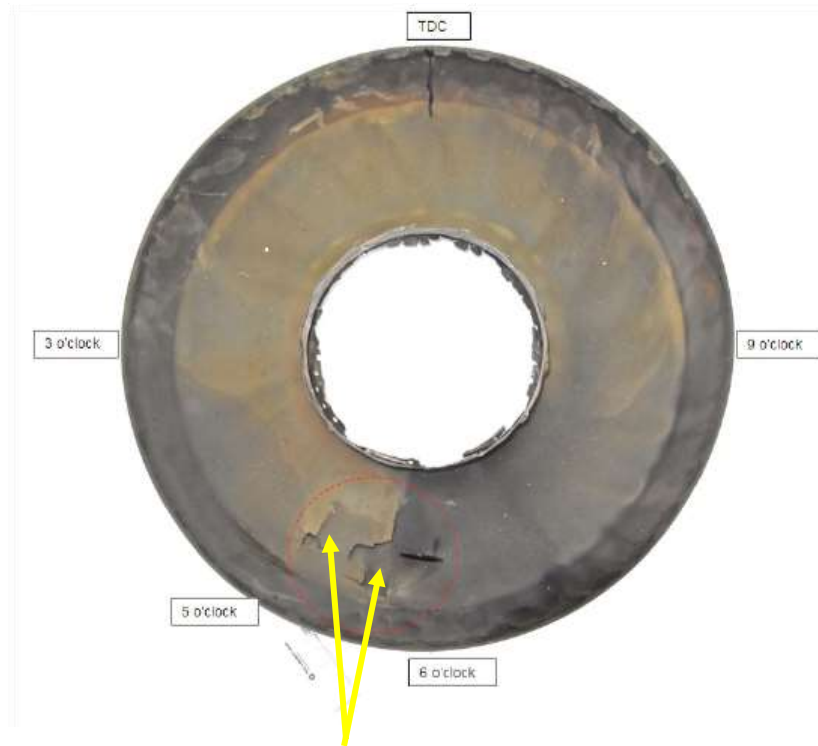
בדיקת ה-LED אישרה שהמעטה הפנימי היה מנוקב בשני מקומות. במגן החום נמצאו סדקים במקומות שתאמו את הנקבים הנ"ל. אחד הסדקים התארך עד תיקון בריתוך. לא היו כל סדקים מסביב לתיקון ריתוך זה, מה שהוביל למסקנה שהסדק התפשט עד הריתוך, ולא נבע ממנו. על המשטח הפנימי של מגן החום החיצוני נמצאה התחמצנות מתקדמת.

"הסומברו" מנוקב בשני מקומות

לסיכום, החוקרים סוברים שבצינור היציאה הגדול (L.E.D) שהינו חלק ממכלול תא הבעירה, נראו במגן החום הפנימי, בשעה 6, חריכה משמעותית וניקוב (Perforation) הקשור אליה. חתיכה/חלק ממגן החום הפנימי נמצאה מפותלת פנימה במצב המפריע לזרימת הגז בתא הבעירה.

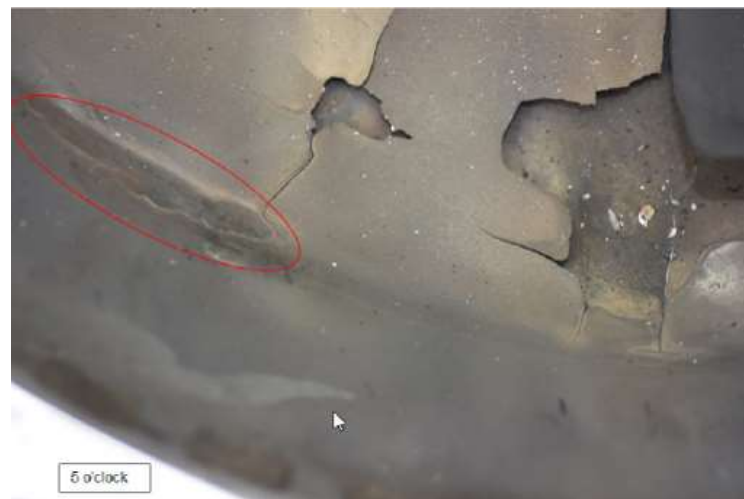
הריתוך והסדק

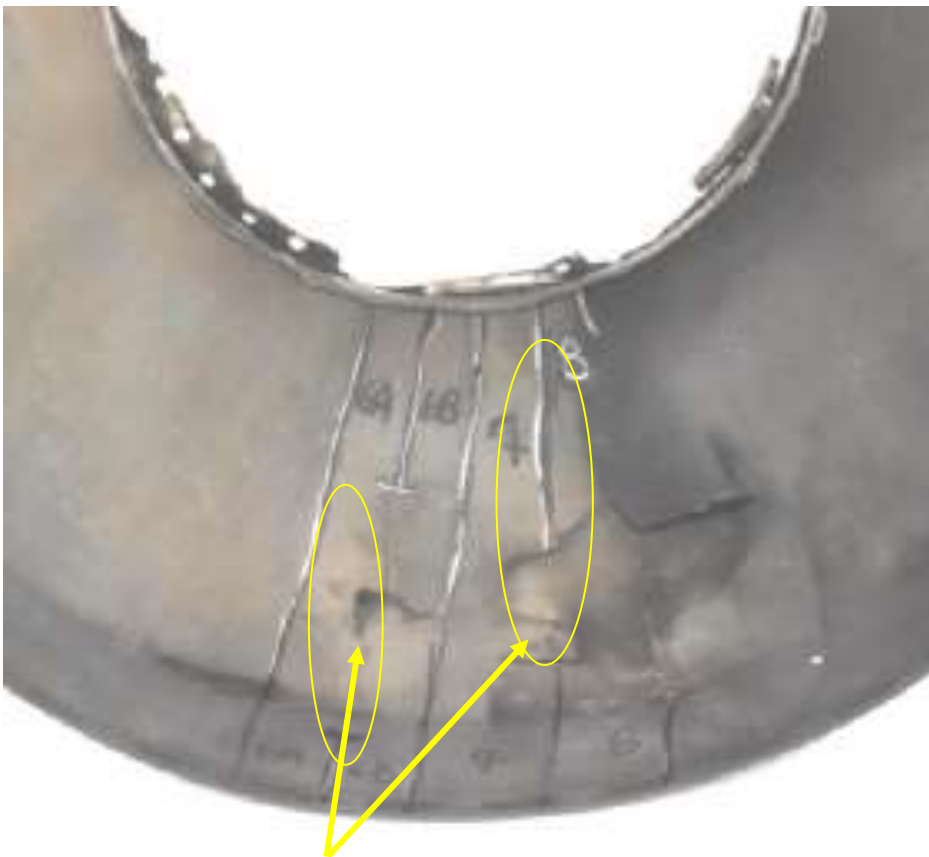
בוצעה השוואה של חתכים עם חריטה מטלוגראפית בדגימה מס' 1 ובדגימה מס' 7. בדגימה מס' 7 נראית הדרדרות (deterioration) ברורה של המיקרו-מיבנה (microstructure).

האזור ב – LED שניזוק , אזורים עם חתימת טמפ' גבוהה
(אזורים בהירים)

חנתך מטלוגרפי של דגימת המעטה הפנימי מהאזור המנוקב מס' 8 הראה היצרות של ציפוי האלומיניד (aluminide) אל כיוון השפה המנוקבת, ככל הנראה תופעה משנית של הניקוב. סימני שיתוך בטמפרטורה גבוהה ניכרים בשני צדי המעטה הפנימי, ליד הניקוב – הן הצד המקורר והן צד זרימת הגז. זוהי תוצאה של חשיפה לגזים בטמפרטורה גבוהה.

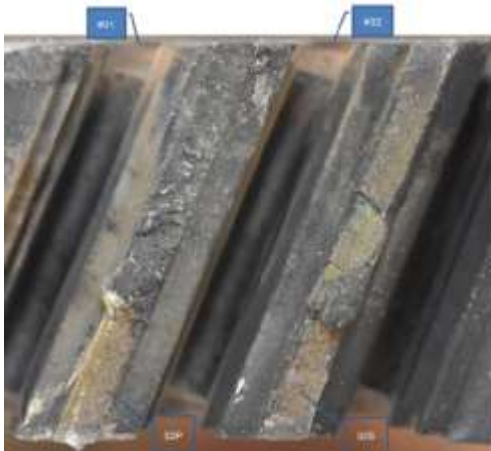
בבדיקת להבי הטורבינה נראו שני להבים סמוכים השבורים בתוך השינון הראשון (First Serration). הלהבים התגלו מייצור FAA/PMA ומשכך בבדיקתם וניתוח הממצאים בוצע כאמור על ידי ה – TSB (הרשות החוקרת הקנדית) ולא ע"י יצרן המנוע, שלא לקח אחריות על החלקים שאינם בייצורו. במהלך אנליזת להבי ה – CT ע"י ה – TSB, נמצאו עוד שלושה להבים סדוקים: מס' 22, 27 ו - 50.

העובדה שלהבים אלה התגלו כסדוקים, במקומות אקראיים, מעידה שכל מערך הלהבים היה נתון לעומסי תפעול דומים. כמו כן, העובדה שבשני להבים סמוכים 32P, ו- 32S, התפתחו סדקים (בשינון האמצעי), גרמה קרוב לוודאי להעברת עומס אל חיבורי דיסקת CT (שינון עליון), שהובילה לשבר בהם. הדבר עולה בקנה אחד עם מנגנון של שבר בהתעייפות-זחילה (Creep assisted fatigue fracture).

החיבורים השבורים

על בסיס הבדיקה שבוצעה על ידי ה- TSB ניתן לקבוע, כי אובדן הכוח במנוע, שחוה הטייס, נגרם בשל שבירת שני להבי הטורבינה (CT blades) הסמוכים זה לזה. השבירה נגרמה בתהליך התעייפות שנוצר כתוצאה מתנאי מאמצים באזור חיבורי הלהבים ולא ממצב מקדמי של קיום פגמי טיב בפני השטח שבמקורות הסדק. מבחינת PWC, בחינת השברים של חיבורי דיסקת CT (במרווח שבין 2 הלהבים השבורים) ראתה התעייפות המאופיינת בזחילה, מה שעולה בקנה אחד עם העברת עומסים אל השינון (Serration) שבחיבורי הלהבים שב- CT disk, לאחר התחלת היסדקות להבי ה- CT.

4.2 לוודא קיום וביצוע בדיקות בורוסקופ במועד בדיקת מזרקי הדלק, תוך שימוש ביכולת תיעוד בצילום, כאמצעי ליכולת ניתוח של הצוות הטכני באשר למצב להבי טורבינת המדחס.

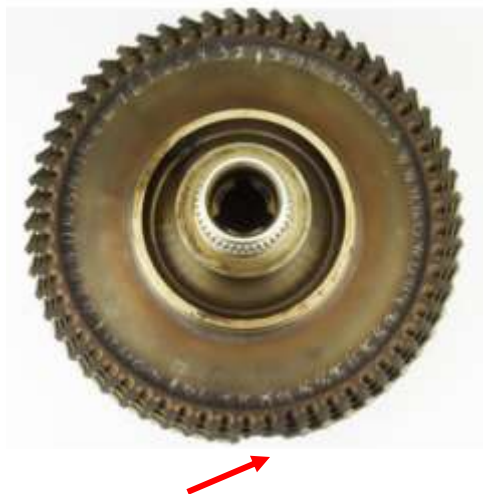
מראה כללי של דיסקת CT והשיניים השבורות
