**MINISTERIO DE DEFENSA NACIONAL**  
**COMISIÓN INVESTIGADORA DE ACCIDENTES E**  
**INCIDENTES DE AVIACIÓN**

**INFORME FINAL**  
**Nº 600**  
**Accidente de Vehículo Ultraliviano**

**Minimax Vw 1600**  
**CX-JLI-X**

**3 de febrero de 2018**

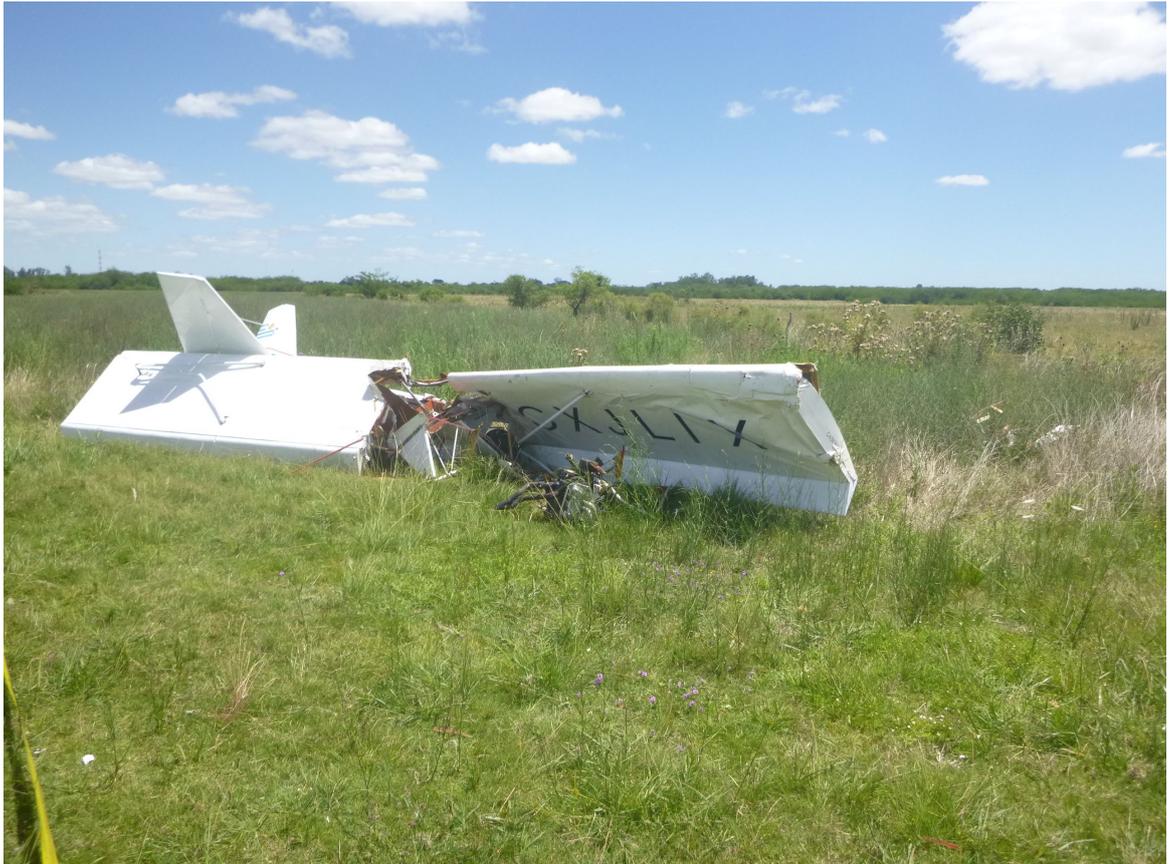
**FOTO 1 - Vista de la Posición Final del Vehículo Ultra Liviano**

La aeronave resultó destruida con importantes daños importantes en su fuselaje, alas, tren de aterrizaje, motor y hélice.

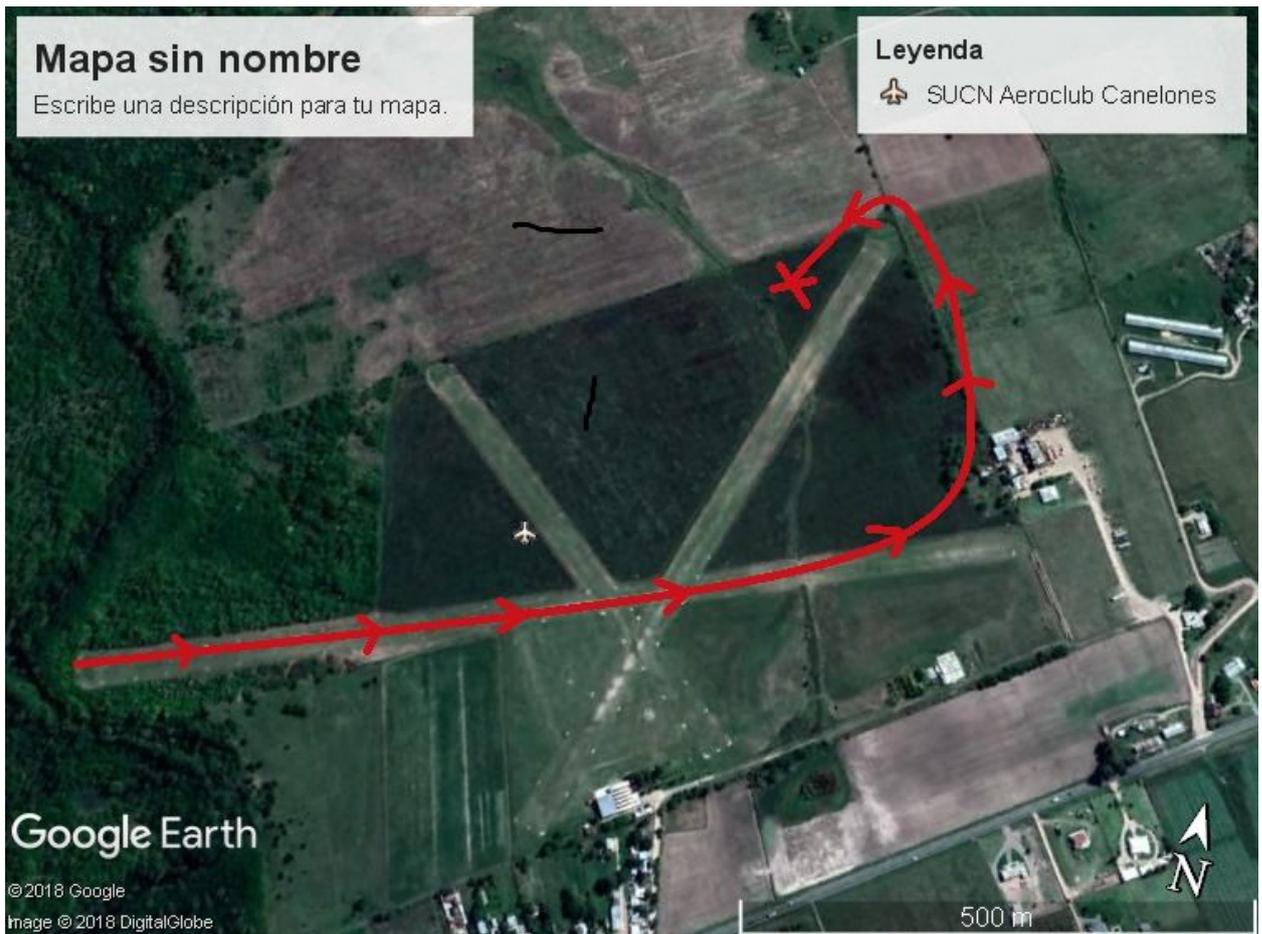
**Foto 3 - Trayectoria del Vehículo Ultraliviano**

El vehículo ultraliviano descontrolado impacta violentamente contra la superficie aledaña a la cabecera 21 donde se separan el motor y hélice, tren de aterrizaje principal izquierdo y la batería. Impacta con un rumbo 280° casi nivelado y donde el vehículo gira sobre su eje quedando con un rumbo final de 052°.

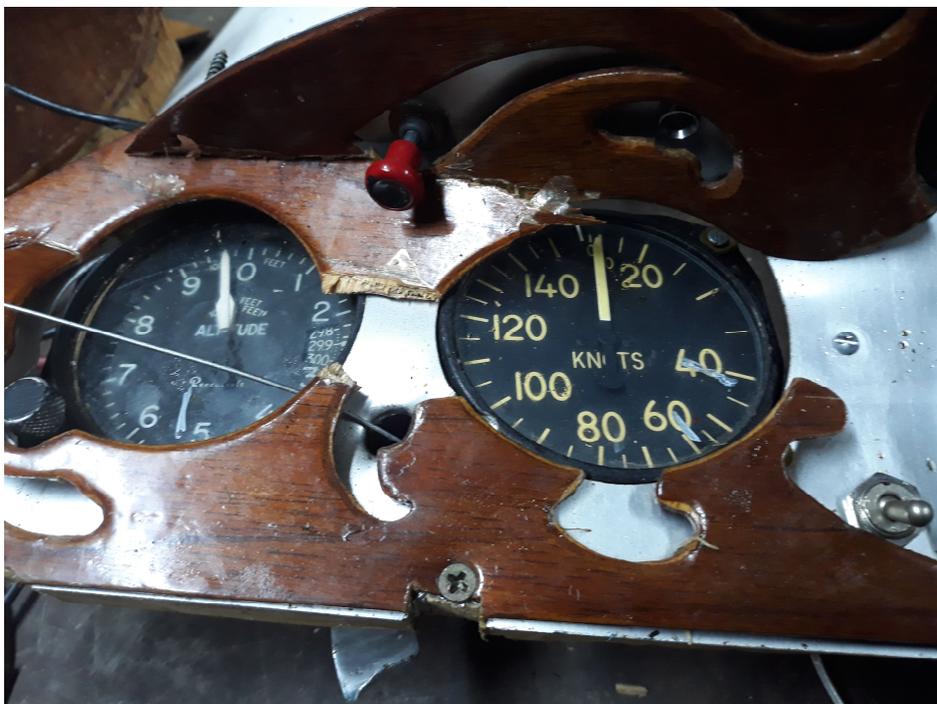
- El altímetro P/N 50-380094 sin S/n a la vista, en su revisión visual interna y externa se comprobó que todo el mecanismo interno se encontraba incorrectamente ensamblado, hallándose una cinta de papel en la entrada de estática del mismo.
- El velocímetro P/N S-15-KA S/N 75443 se le realizó un chequeo funcional donde se comprobó el correcto funcionamiento en cuanto a indicación del mismo.
