INFORME FINAL ACCIDENTE

COL-18-02-GIA

Pérdida de control en tierra

Piper PA-18A -150, HK-630G

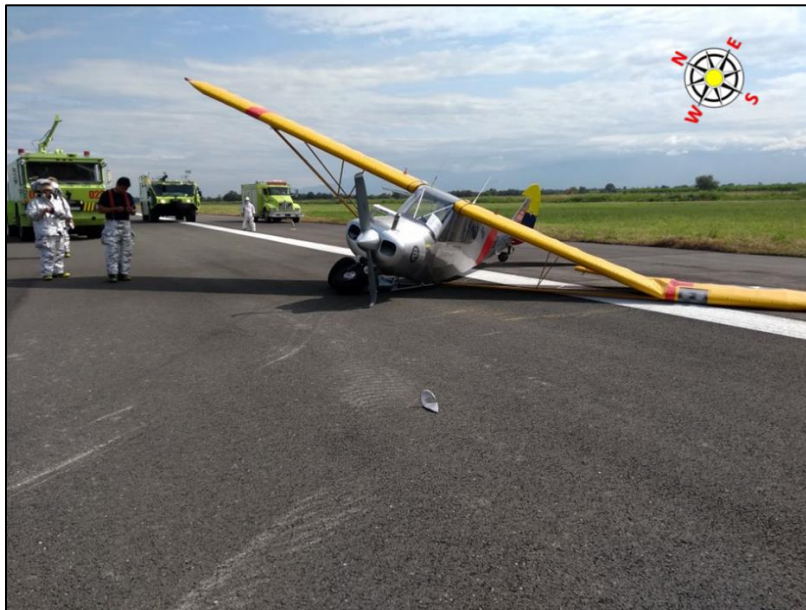
La aeronave se detuvo en el margen derecho de pista, alcanzando un giro de 225 grados en relación a su trayectoria de aterrizaje.

Fotografía No. 1: Condición final de la aeronave HK-630 G

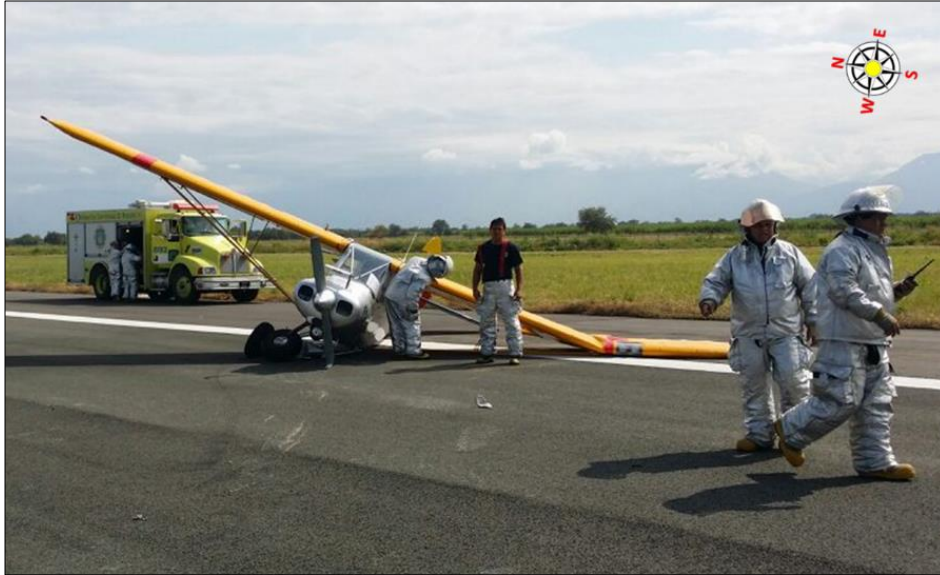
Finalmente se perdió el control direccional de la aeronave finalizando con un giro fuerte a la derecha, dejando el tren principal izquierdo en punto de pivote produciéndose la fractura del mismo, seguido del impacto del plano del mismo lado y la hélice con la superficie de la pista.

Fotografía No. 2: vista frontal condición final de la aeronave HK-630 G

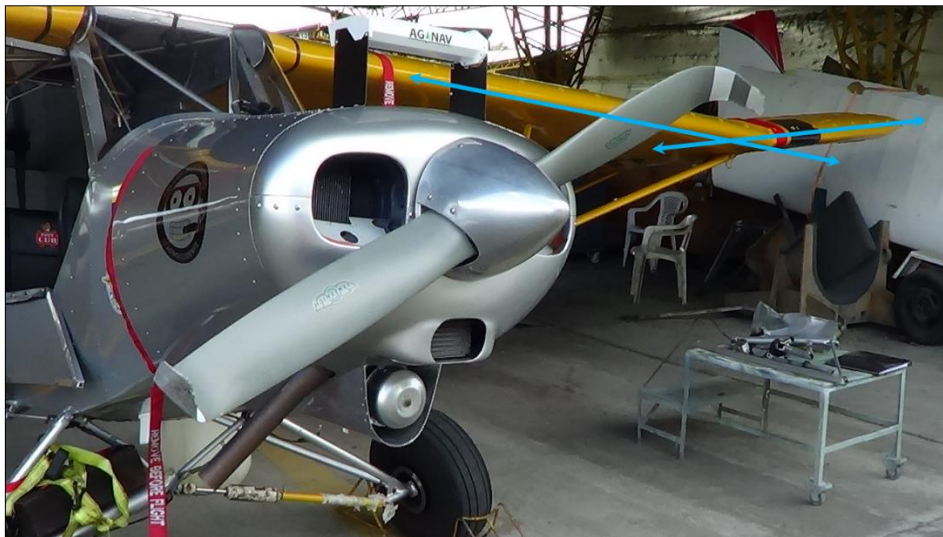
1. Plano LH3 evidencia doblez de sus vigas principales a la altura de las luces de taxeo y aterrizaje; en el sitio de accidente, con el plano en tierra, el doblez alcanzó una deflexión de 23° ; una vez en el hangar, el doblez final del plano fue de 9° .

Fotografía No.3: Vista lateral daño estructural plano izquierdo aeronave HK-630 G

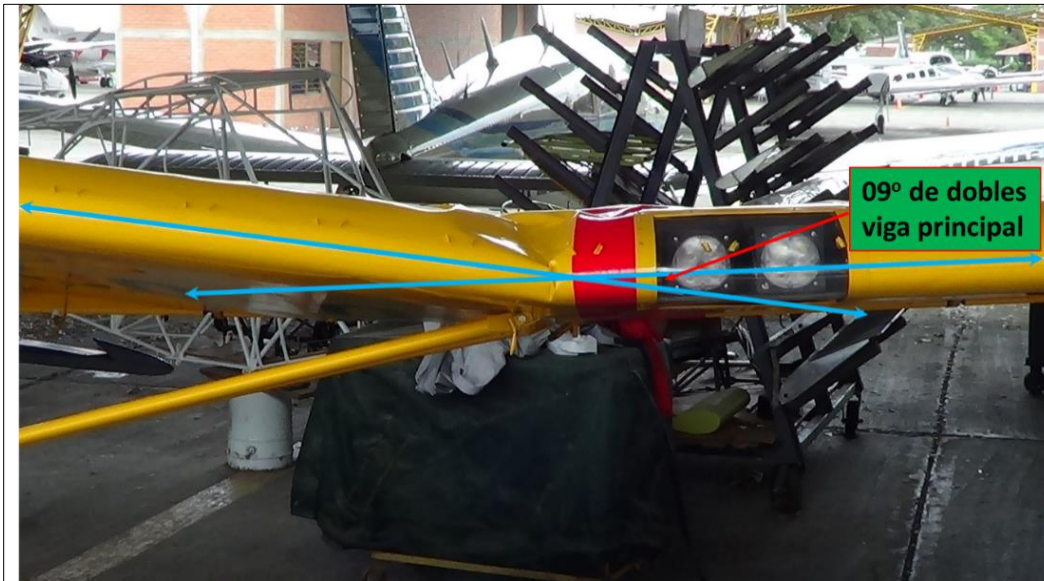
Fotografía No. 4: Vista frontal daño estructural plano izquierdo aeronave HK-630G

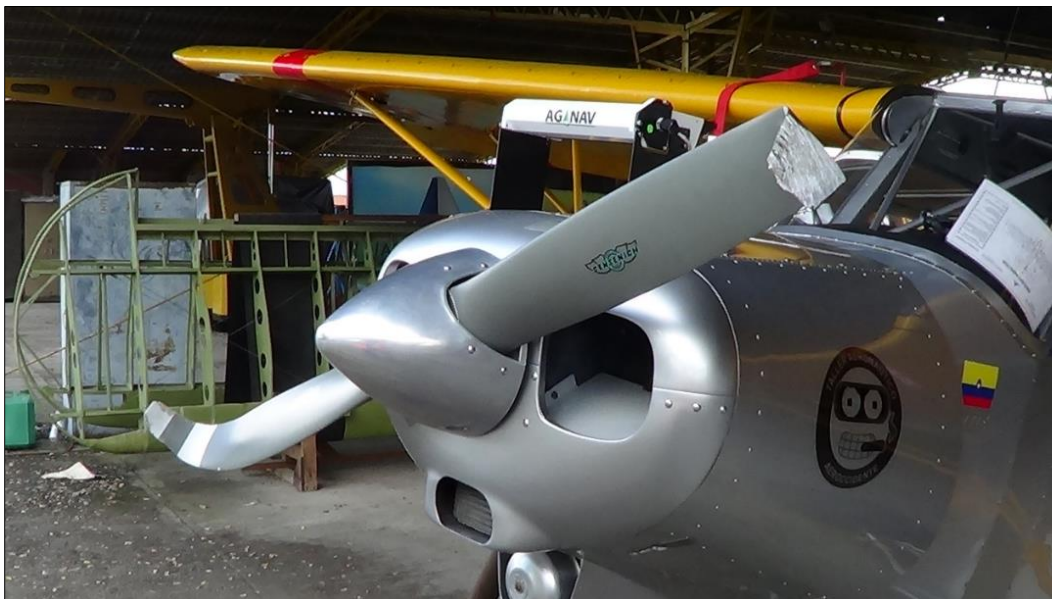
2. Hélice con daños estructurales en las puntas por impacto con la superficie de la pista, evidencia patrones de alta potencia.

Fotografía No. 5: Daño hélice HK-630 G, marcas de alta potencia al momento del impacto

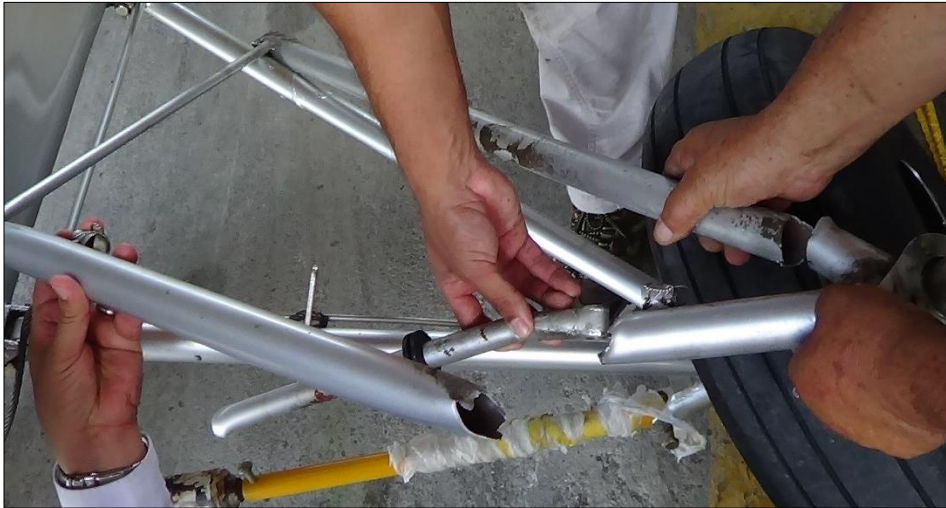
3. Tren de aterrizaje LH presenta fractura total a la altura del eje de la rueda.
4. Fractura del tubo que une el tren LH y RH4 con el fuselaje.
5. Fractura del amortiguador LH en ambos extremos.
6. Fractura del rin LH en su cara externa.

Fotografía No. 6: Evidencias fractura y daño estructural tren principal izquierdo

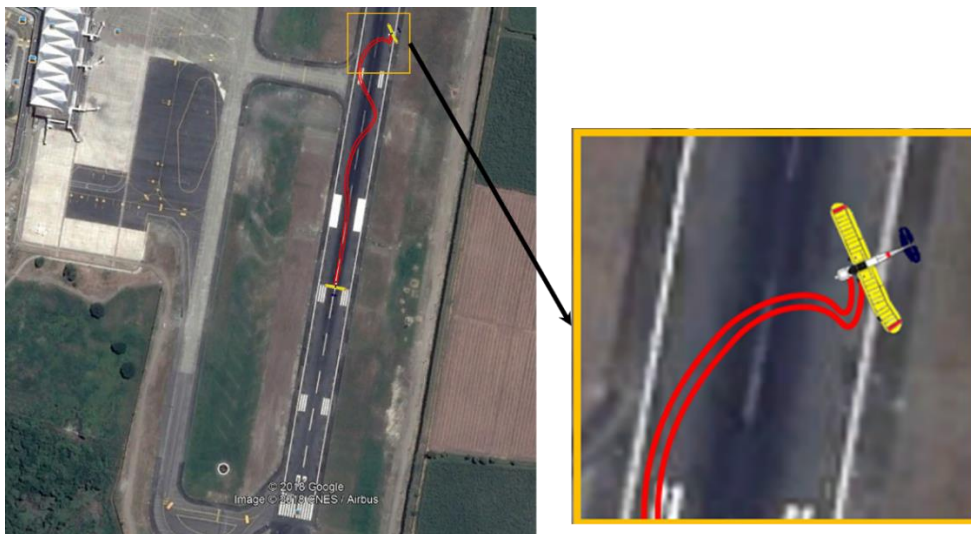
Durante el primer tráfico para la pista 02, el Alumno de pilotaje efectuó una aproximación y contacto normal con la pista, seguido de una deriva a la izquierda que finalizó en un zigzag de la aeronave, perdiéndose el control direccional y finalizando con un giro fuerte a la derecha; en estos movimientos, el tren principal izquierdo quedó como punto de pivote, ocasionándose la fractura del mismo, seguido del impacto del plano del mismo lado y el contacto de la hélice con la superficie de la pista, hasta producirse el accidente tal como muestra en el siguiente gráfico.

Gráfico No. 5: Secuencia de eventos, trayectoria descrita por la aeronave posteriormente al aterrizaje, durante su desaceleración en la pista

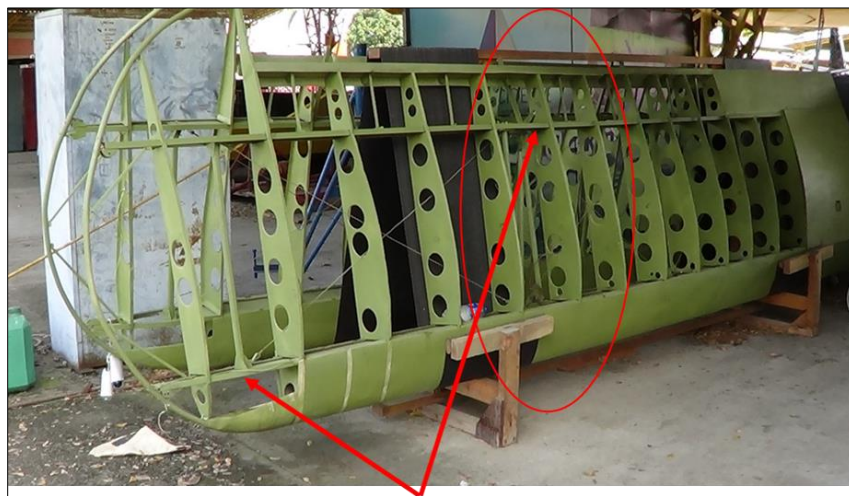
Los daños causados a la aeronave corresponden a componentes mayores y estructurales tanto en su fuselaje, en el plano izquierdo y en su planta motriz, los cuales requieren reparaciones mayores.

Fotografía No.7: Conformación estructural plano aeronave, vigas principales dañadas
