# 飛航安全調查委員會

## 航空器飛航事故 調查報告

ASTRA SPX 型機 國籍標誌及登記號碼 B-20001

於臺中清泉崗國際機場落地時短暫偏出跑道

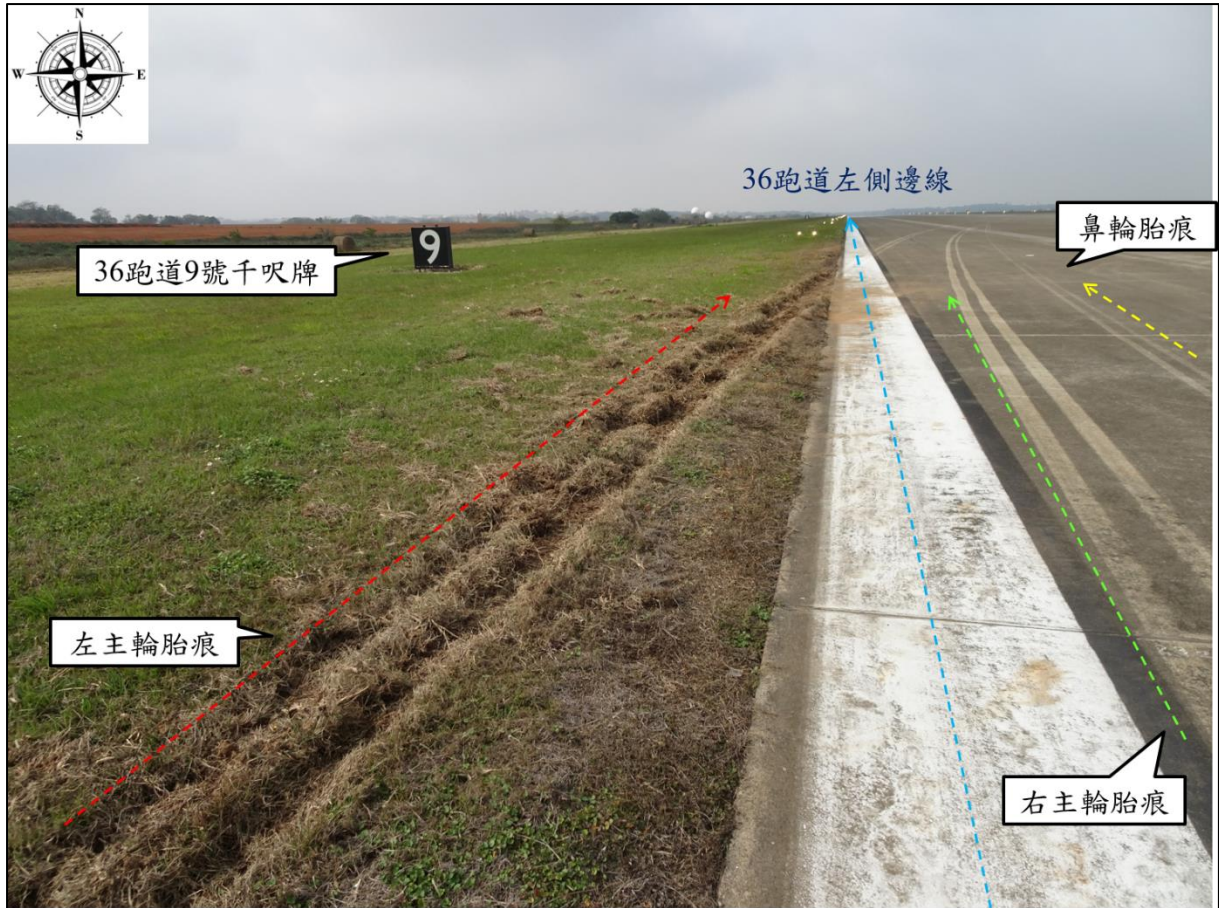
圖 1.1-1 事故機落地滾行偏出道面之軌跡

且該機自落地至左主輪偏出道面的 9 秒期間共滾行約 1,650 呎，持續向左偏離跑道中心線，顯示操控駕駛員未監控與修正航機位置及方向，監控駕駛員亦未提醒偏側或改正，終致左偏出道面。

該機偏出道面之最大橫向距離約為 2.5 公尺，約於 3,125 呎處重返道面（如圖 1.1-1），完成減速後經 W5 滑行道脫離跑道，並於 1918 時滑回漢翔公司棚廠。無人員受傷，航機輕微受損。

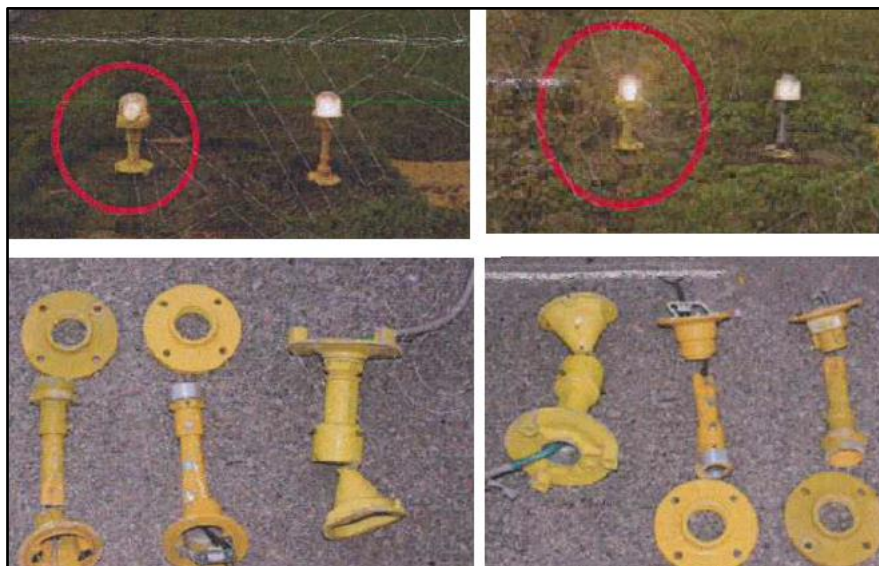
圖 1.10-2 臺中機場 36 跑道左側 2 邊燈毀損圖

機場跑道 2 具邊燈遭事故機撞擊受損。

本次事故 36 跑道左側 2 盞跑道邊燈遭受撞擊破損，如圖 1.10-2。

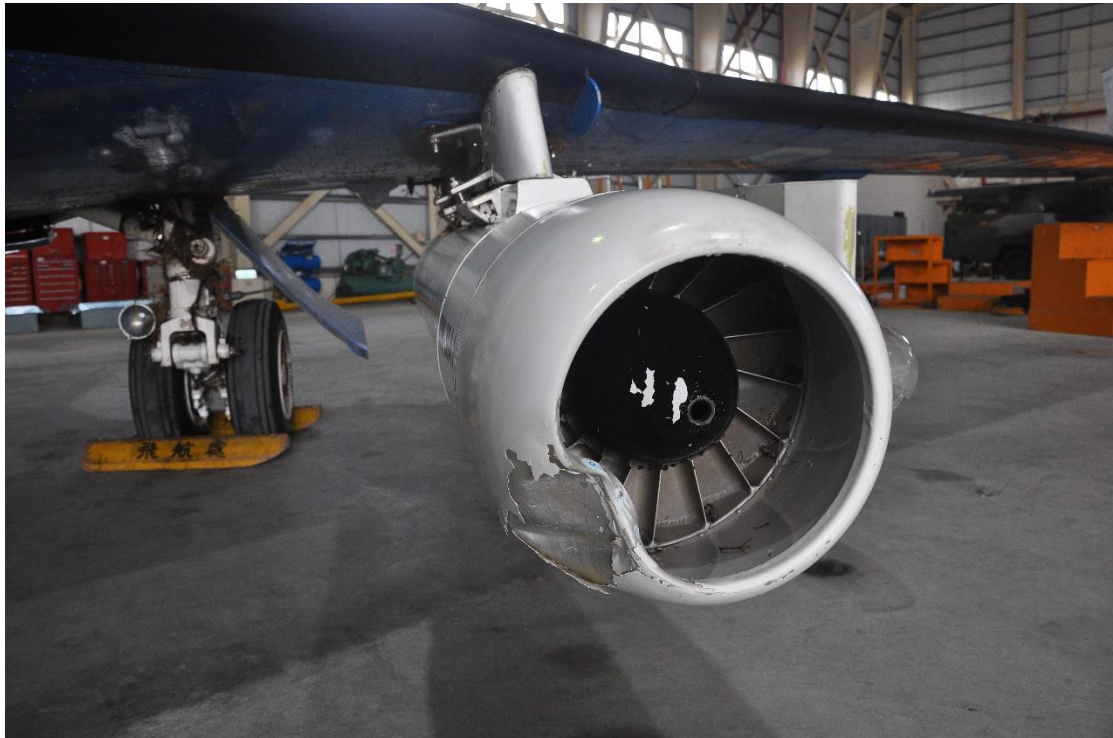
圖 1.12-1 左邊捲靶器前方受損圖

航空器遭受輕微損害，該機之左邊捲靶器前方受損（詳 1.12.1）。

事故機於臺中機場 36 跑道落地滾行時向左偏出跑道後，撞擊 2 具跑道邊燈，致該 2 具跑道邊燈遭受損害，並造成捲靶器前方受損（如圖 1.12-1 所示）。檢視航空器外觀，發現左起落架及左輪艙明顯夾雜泥土及雜草，1

號主輪表層有切痕，左發動機有吸入泥水跡象，右襟翼致動器整流罩末端受損。

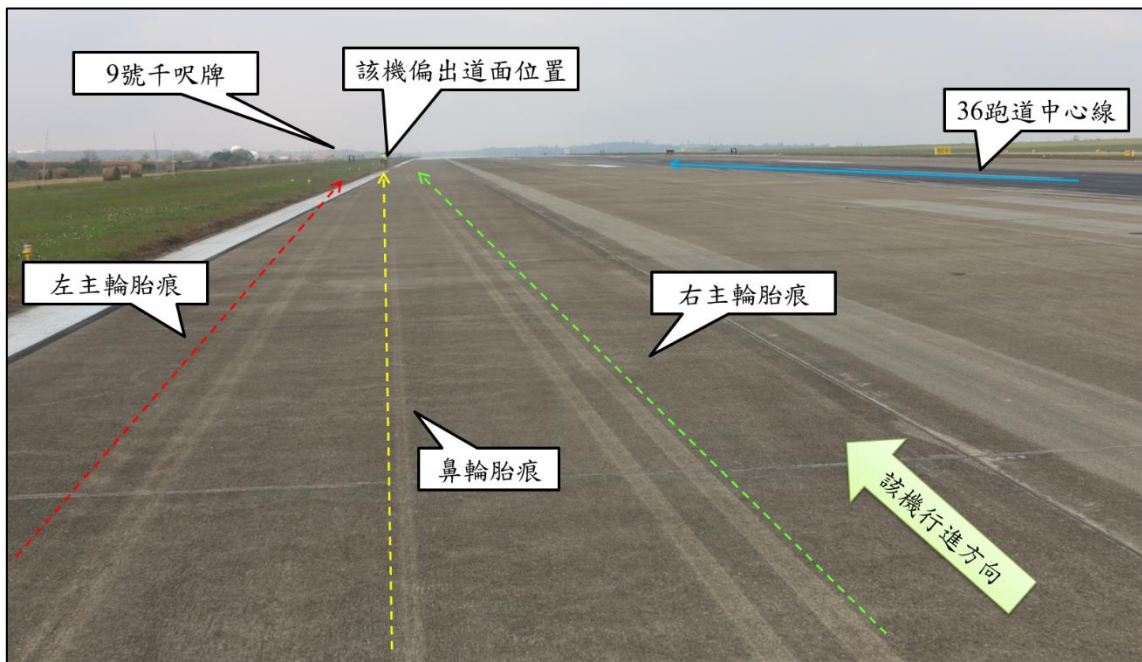
圖 1.12-2 跑道留下之胎痕

根據量測結果疊合機場空照圖與部分CVR抄件，如圖1.12-4所示，該機胎痕起始位置距離36跑道頭約780呎，位於跑道中心線約40呎左側，並以向左約1.5度之夾角偏向跑道左側；左主輪偏出道面起始點距跑道頭約2,430呎，參考方向為355度，鼻輪偏出道面起始點距跑道頭約2,660呎，

約於 2,910 呎位置鼻輪回到道面，約於 3,125 呎位置左主輪回到道面，偏出軌跡離跑道邊線最遠約 2.5 公尺。

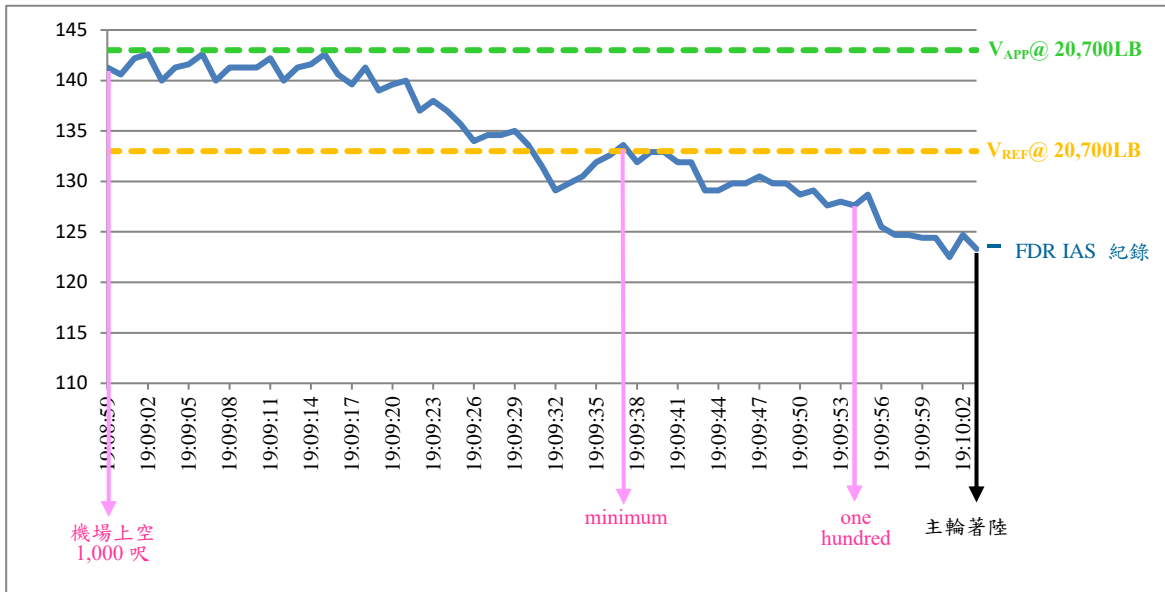
圖 2.3-1 事故機最後進場期間空速變化（一）

如 2.2.2 小節動靜壓系統與不可靠空速之分析，左系動靜壓系統受到雨水進入靜壓管路，導致左系空速顯示發生異常，使該機最後進場過程左系之空速顯示超過右系（無異常）之空速顯示 10 哩/時。正、副駕駛員未發揮組員資源管理精神，未透過合作交互比對兩邊空速表與備用空速表等資訊，亦未相互討論仰角與動力設定之操作方式，或對外尋求協助；正駕駛員於尚未識別出可信賴之空速來源前，即貿然決定以左系空速表作為後續飛行之參考依據，以致該機進場時空速始終未能保持設定之進場速度（ $V_{APP@20,700LB}=143$  哩/時），最後進場階段空速更持續低於落地參考速度（ $V_{REF@20,700LB}=133$  哩/時），如圖 2.3-1 所示。此一狀況導致該機後續進場低於下滑道及重落地之結果。

面對現行原廠手冊中無「不可靠空速」處置程序之情況，原廠及漢翔公司教師駕駛員均表示，飛航組員仍可參考 ADC 失效狀況之操作程序，依當時外型交互檢查攻角與空速，來判斷並確保空速之正確性。惟相關內容並非該型機飛航組員年度適職性訓練及考驗項目，且本次事故飛航組員於遭遇實際狀況時之處置方式並不正確。本會認為，原廠應建立 ASTRA SPX 型機發生不可靠空速顯示狀況之操作程序或指引，而漢翔公司應尋求原廠協助，於程序面、執行面及訓練上予以加強。

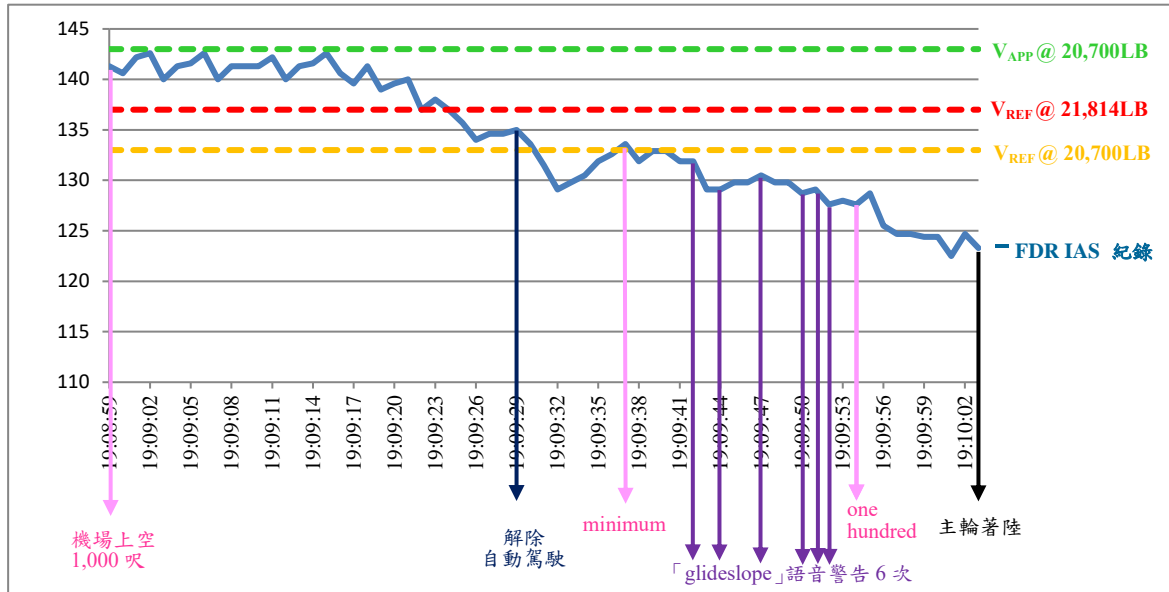
圖 2.3-2 事故機最後進場期間空速變化 (二)

依 FDR 資料及 CVR 抄件，該機最後進場階段高度低於機場上空 1,000 呎後，空速呈下降趨勢；自正駕駛員解除自動駕駛後，空速下降趨勢加大，副駕駛員呼叫「minimum」後，實際的指示空速即持續低於飛航組員所設定之落地參考速度 ( $V_{REF@20,700LB}=133$  浬/時)；至該機落地仰轉前，指示空速已下降至約 124 浬/時，事故機最後進場期間空速變化圖，如圖 2.3-2 所示。

由於該機實際總重較組員認知高出約 1,114 磅，實際落地參考速度 ( $V_{REF@21,814LB}$ ) 應為 137 浬/時，故空速過低之情況更為顯著，以致該機難以維持於正常下滑道上，機載地面接近警告系統於離地高度約 280 呎降至 170 呎之間發出 6 次「*glideslope*」語音警告。依該型機航機飛航手冊有關低於下滑道之警告說明，出現此警告時表示航機已低於下滑道 1.3 dots 以上。
