# Untersuchungsbericht

Schwere Störung mit den Motorflugzeugen der Typen Piper PA-28 und  
Bombardier CRJ900,  
am 12.04.2018, um ca. 13:59 Uhr UTC am Flughafen Graz (LOWG),  
A-8073, Feldkirchen bei Graz, Steiermark  
GZ.: 86.074/0002-IV/SUB/ZLF/2019

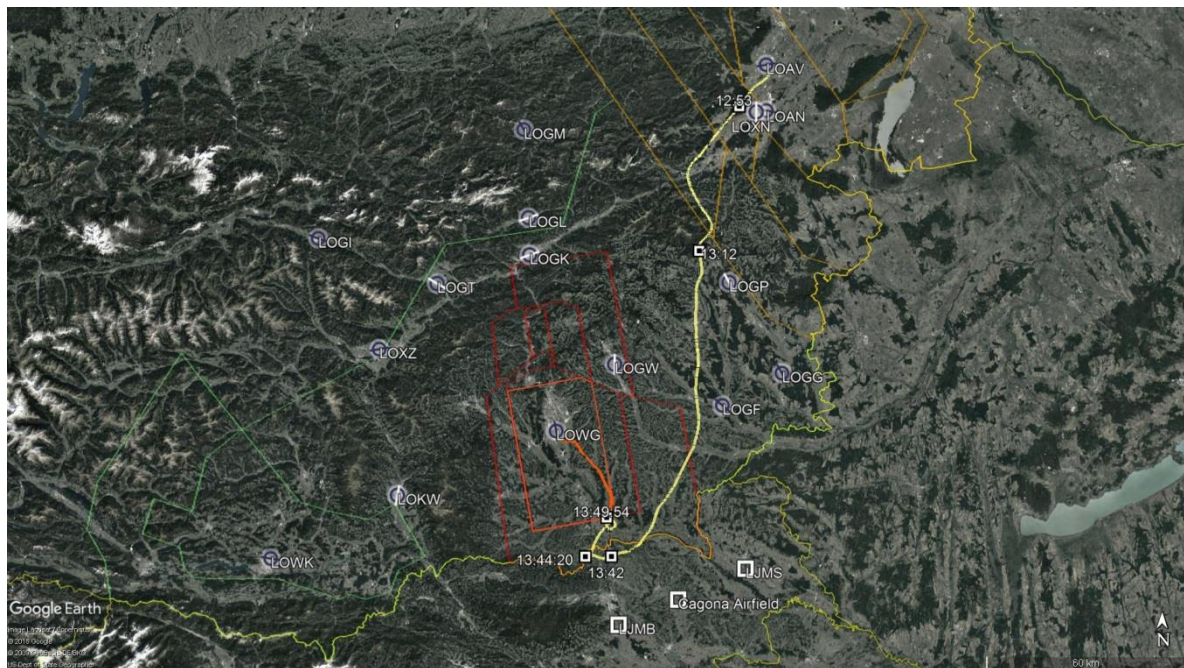
Abbildung 1: Gesamter Flugpfad der PA-28

- 13:39 Die PA-28 flog in das Fluginformationsgebiet (FIR) Ljubljana ein (Abbildung 1 und Abbildung 2).  
Der Pilot gab an, der Flugstrecke bis zur Position MUREG (bei Mureck) planungsgemäß gefolgt zu sein. Danach musste er wegen der im ansteigenden Gelände aufliegenden Wolken südlich ausweichen und gelang knapp vor Soboth.

- 13:49 GRAZ TOWER wurde von FIC darüber informiert, dass kein Funkkontakt zur PA-28 besteht und die weitere Flugroute nicht bekannt sei.
- 13:49:54 Das letzte Transpondersignal (Mode A, Code 7000) und somit die letzte Luftfahrzeugposition der PA-28 wurde von den Empfangsanlagen der Flugverkehrskontrolle empfangen. Der von den Radaranlagen aufgezeichnete Flugpfad ist in Abbildung 1 gelb dargestellt und in Abbildung 2 schwarz. Der in

beiden Abbildungen orange Flugpfad wurde vom Tablet des Piloten aufgezeichnet. Zu diesem Zeitpunkt flog das Luftfahrzeug PA-28 aus Richtung Süden in den süd-östlichen Bereich der Kontrollzone (CTR) LOWG ein. Zuvor flog der Pilot noch eine Warteschleife, da er immer noch versuchte, telefonisch Kontakt mit GRAZ TOWER herzustellen. Es wurde keine Freigabe zum Einflug in die CTR LOWG erteilt. Um Gegenflugverkehr zu vermeiden, hielt der Pilot das Luftfahrzeug während des Weiterfluges zum Meldepunkt KALSDORF östlich der verlängerten Pistenmittellinie im für VFR Flüge vorgesehenen Sektor ECHO.

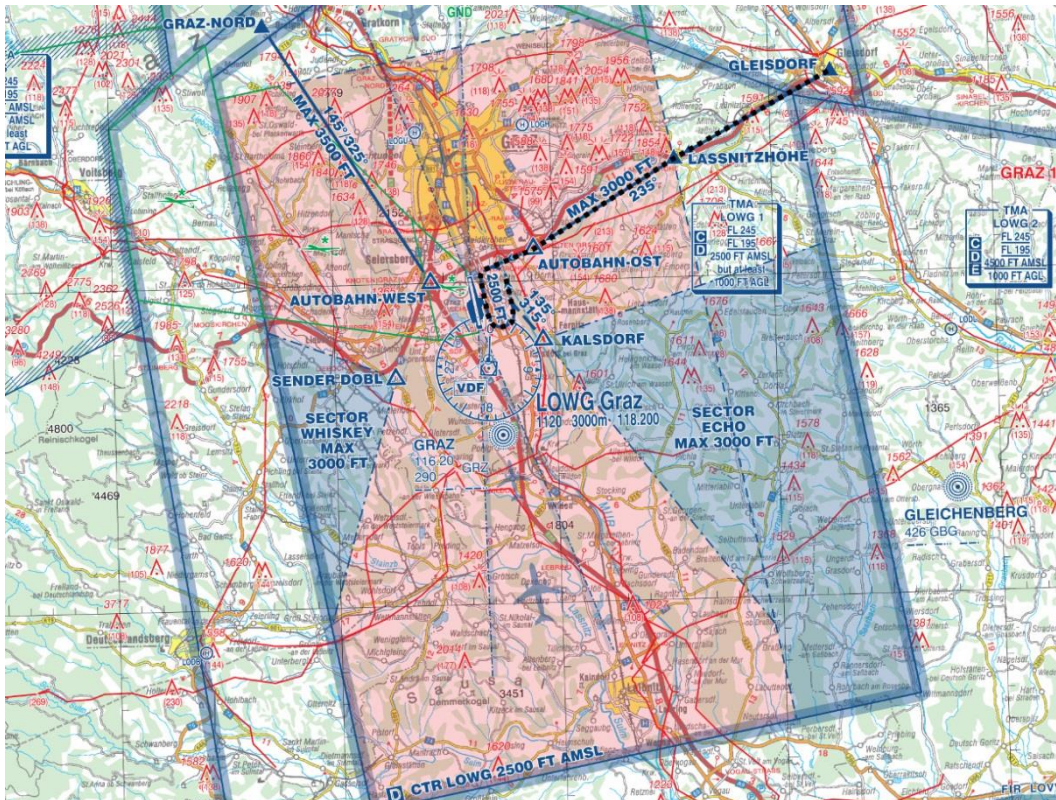
Abbildung 3: NORDO-Strecke LOWG

Abbildung 3 zeigt die NORDO-Strecke GLEISDORF - LASSNITZHÖHE - AUTOBAHN- OST (schwarz punktiert) gem. AIP Austria.
