飛航安全調查委員會

調查報告

德安航空股份有限公司 DA 7012 班機

高雄機場 09 跑道落地時偏出跑道

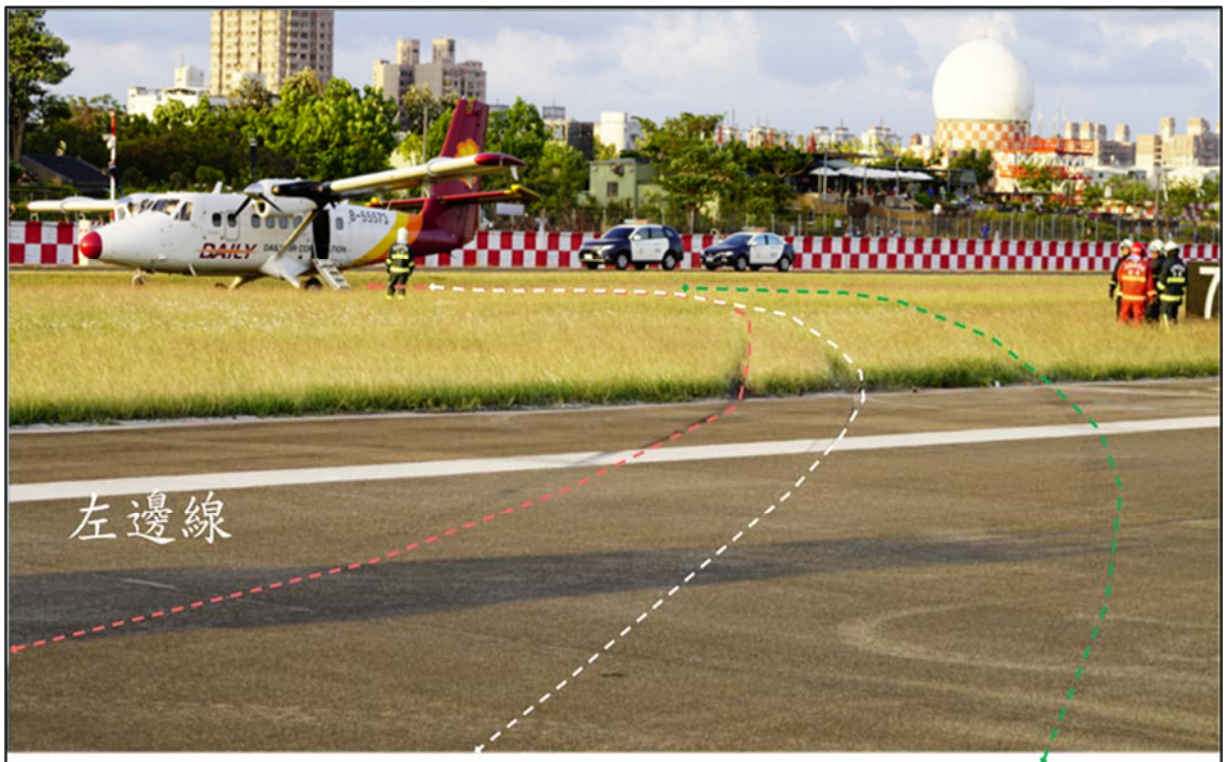
圖 1.1-1 事故機落地滾行軌跡

速滾行過程通過 B 滑行道時，胎痕開始與跑道中心線呈約 5 度夾角偏向跑道右側，隨後於距離 09 跑道頭約 2,100 呎處轉為左偏，跨越中心線後於距離 09 跑道頭約 2,500 呎處以約 35 度夾角向左偏出跑道邊線，最終停止於距離 09 跑道頭約 2,630 呎，距離跑道邊線約 180 呎之草地上，機頭朝向 276 度方位，與進場落地方向相反。人員未受傷，航機右主輪輪胎與輪轂脫離，事故機落地滾行軌跡如圖 1.1-1 所示。

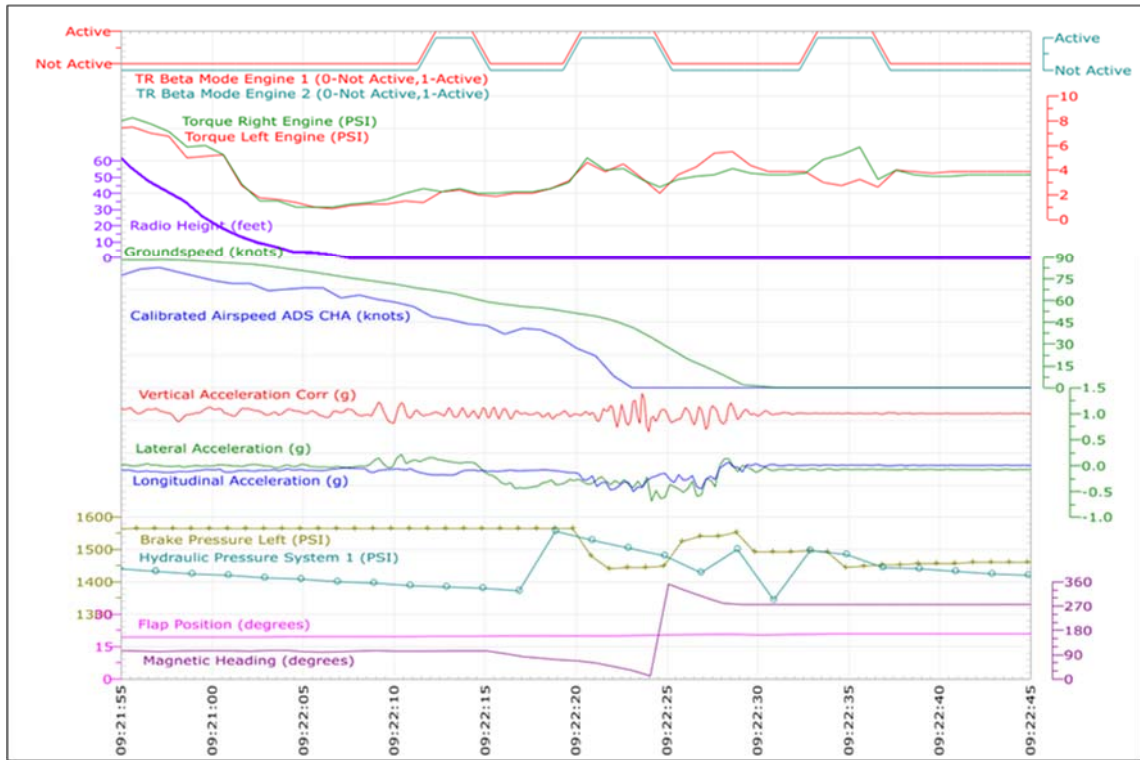
圖 1.11-3 事故發生期間飛航參數繪圖

13. 1722:15 時至 1722:17 時 (比對跑道監視錄影及地面測量軌跡，該機從跑道中心線右側開始向左偏)，此期間指示空速為 44 至 37 哩/時、地速為 62.3 至 57.4 哩/時、磁航向為 104 至 94 度、坡度由左 1.9 度、左 2.7 度至右 0.5 度、橫向加速度由 0.07g (向右) 至 -0.44g (向左)、液壓系統壓力 1,380psi 至 1,372psi、煞車系統儲壓瓶壓力維持 1,564psi 不變。

14. 1722:19 時 (比對民眾提供相片及地面測量軌跡，該機左偏跨越跑道中心線且鼻輪轉向左側)，地速 55.1 哩/時、坡度變化左 1.9 度→左 2.7 度→右 0.5 度、磁航向 77 度、最大橫向加速度 -0.36g (向左)、液壓系統壓力上升至 1,556psi、煞車系統儲壓瓶壓力維持 1,564psi 不變。

15. 1722:21 時至 1722:25 時，此期間左右發動機進入 BETA 模式、發動機輸出扭力為 4.63 至 2.13psi (左) 與 5.00 至 2,63psi (右)、地速為 51 至 35 哩/時、磁航向為 68 至 12 度、左坡度 0.3 度至 1.7 度、橫向加速度由 -0.25g (向左) 至 -0.68g (向左)、液壓系統壓力 1,528psi 下降至 1,480psi、煞車系統儲壓瓶壓力由 1,564psi (1722:20 時) 下降至 1,480psi (1722:21 時) 並持續下降至 1.448psi。

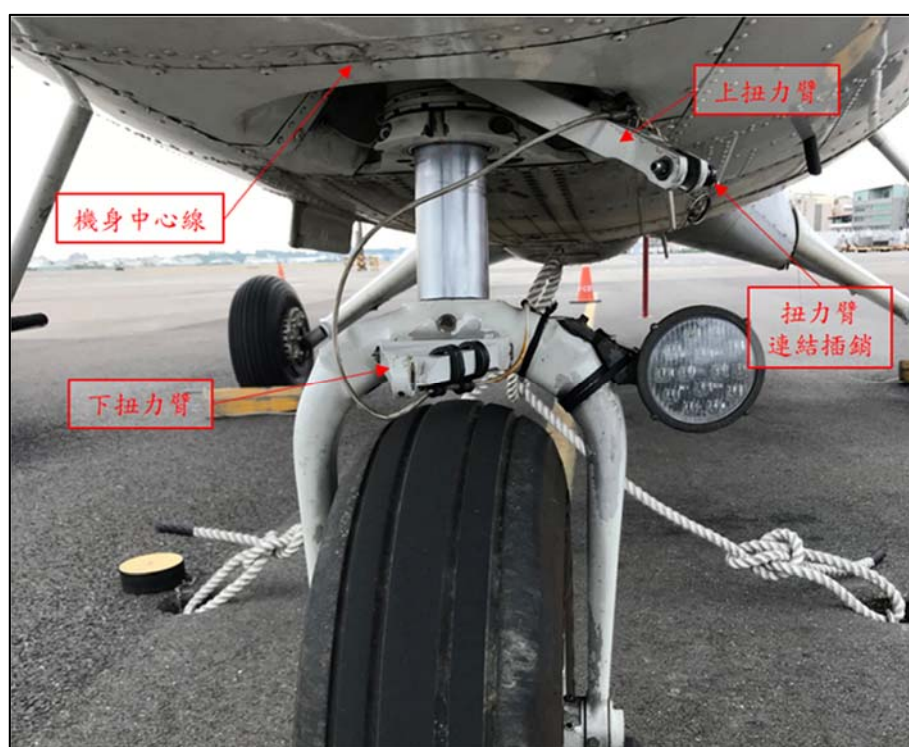
圖 1.12-1 事故後上、下扭力臂插銷拆除圖示

根據監控影像與德安航空第一時間現場機務維修員所提供之照片推估，鼻輪方向朝向機首左側估計超過 45 度（詳圖 1.12-1），鼻輪轉向手柄約位於左轉到底位置（詳圖 1.12-2）。德安航空機務維修人員於移動事故機前，將作動鼻輪轉向之上、下扭力臂連結插銷移除，使不致改變該機最後鼻輪轉向上扭力臂操縱位置；維修人員同時於駕駛艙內駕駛操縱桿上安裝操縱桿固定器，因此事故後調查小組檢視操縱桿位置，即為事故發生當時操縱桿之最後操作狀態。

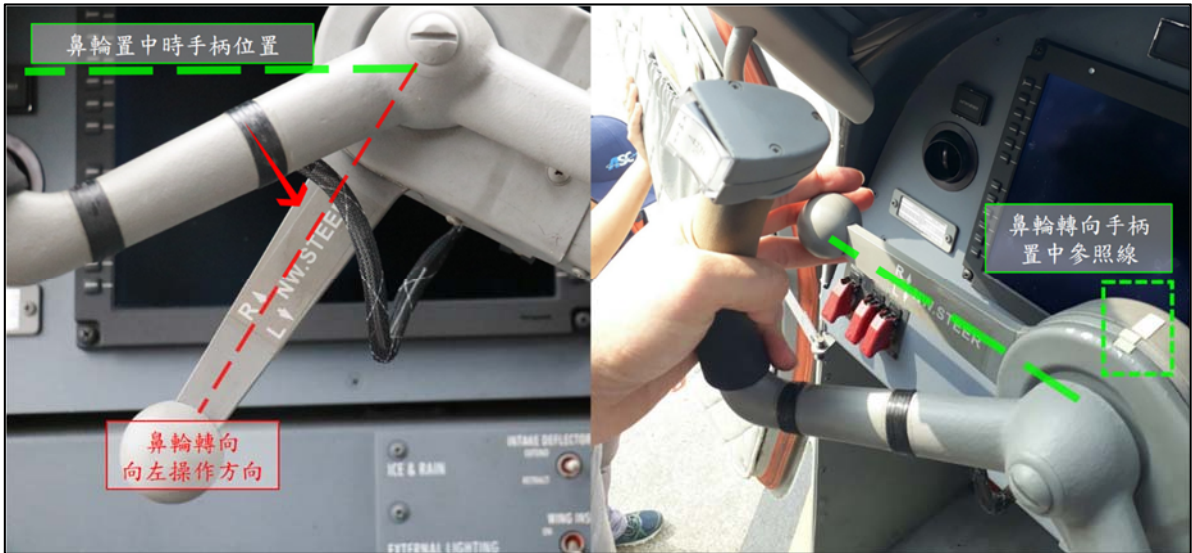
圖 1.12-2 事故後鼻輪轉向手柄位置

機動力手柄均於地面慢車位置；螺旋槳手柄均於地面慢車位置；鼻輪轉向手柄位於左轉位置。

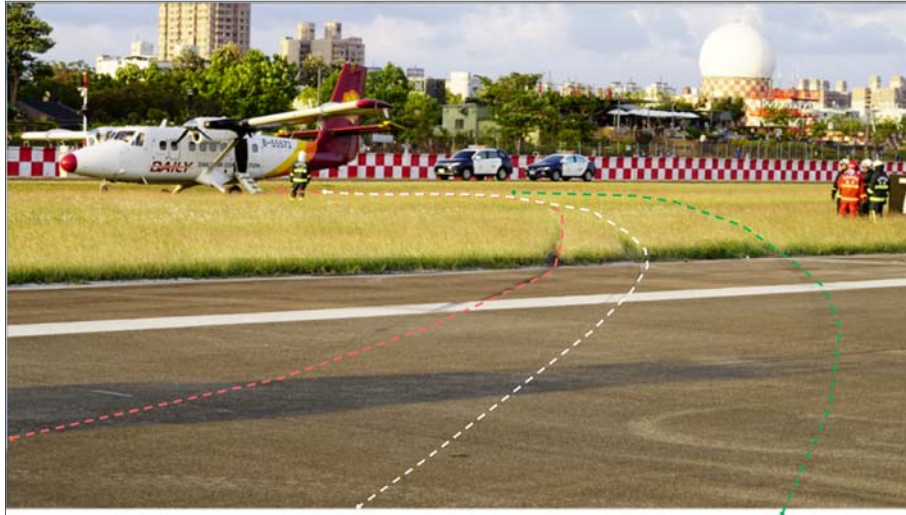
圖 1.12-3 事故機偏出跑道後現場及胎痕分布圖

事故發生後，高雄機場航務組按「飛航安全調查委員會洽請有關單位協助場站內飛航事故蒐證事項檢查表」，提供本會事故現場照片如圖 1.12-3，後由德安航空機務人員將事故機拖離現場。當日約 2230 時本會調查人員抵達該機場，分別於 2330 時與次日 1300 時進行現場量測。

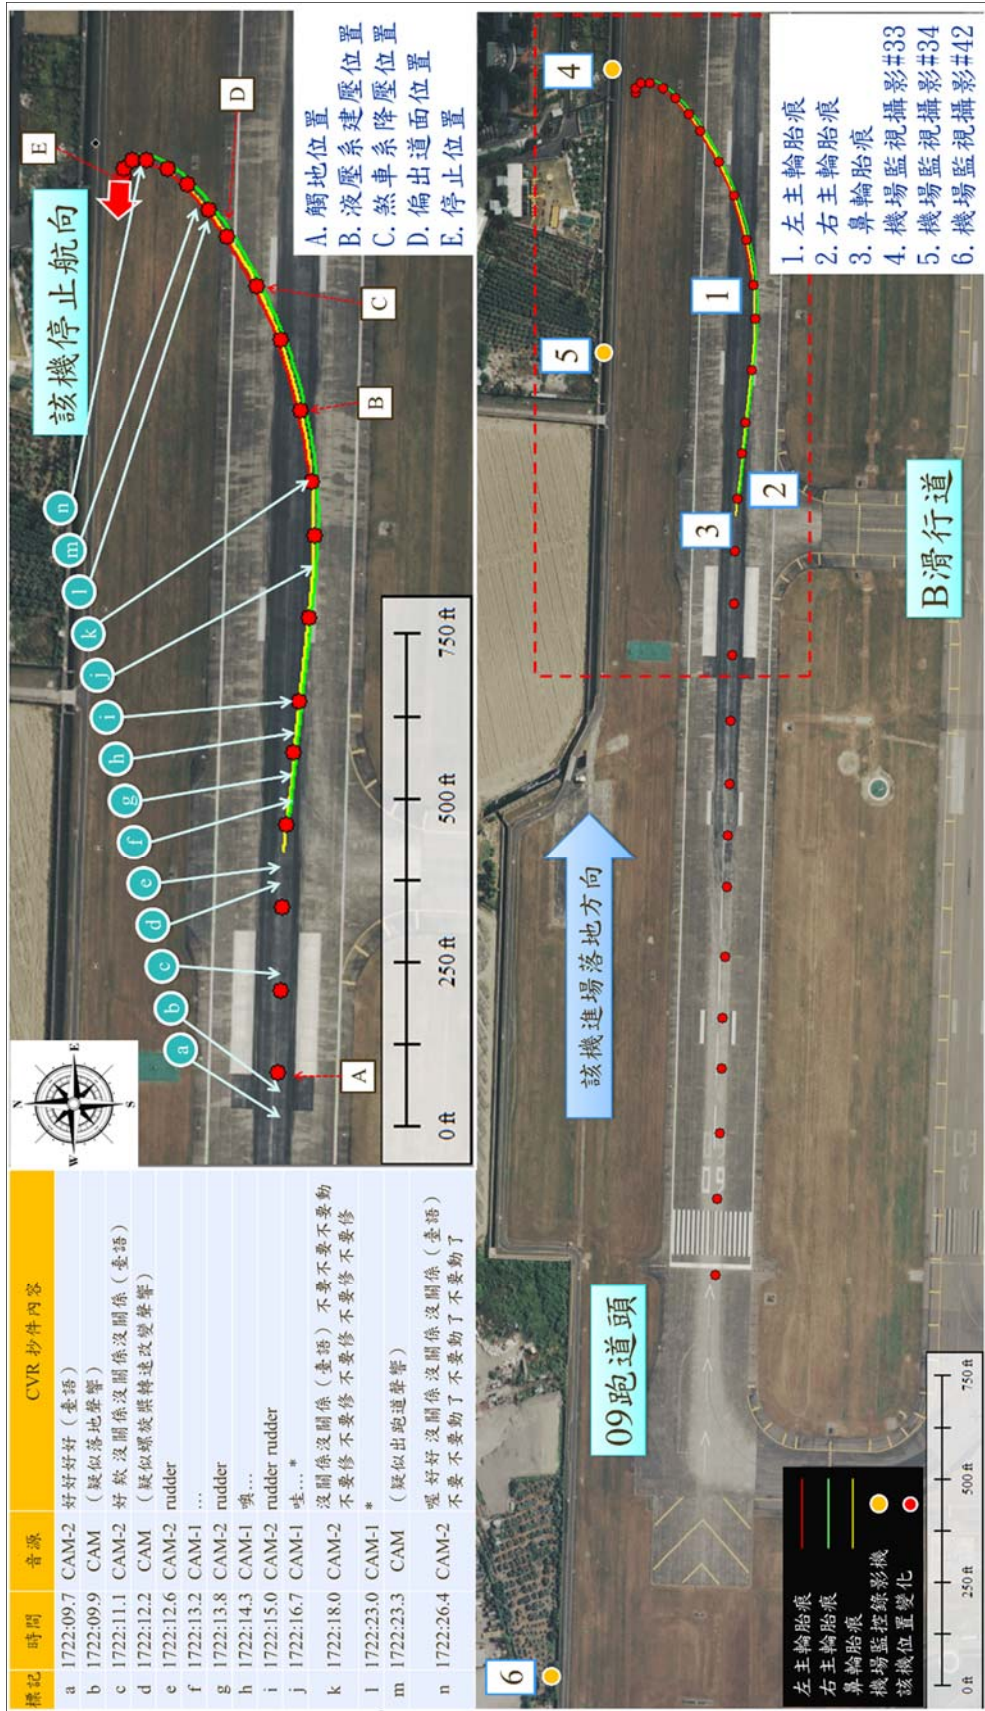
圖 1.12-4 量測成果、事故機位置與 CVR 抄件套疊圖

量測資料包括：該機遺留在跑道之胎痕、事故後停止位置及機場監控錄影機架設點，量測成果與該機位置變化及 CVR 抄件套疊如圖 1.12-4 所示。於過 09 跑道頭約 1,675 呎處開始發現該機胎痕，軌跡起始行進方向右偏，與跑道方向夾角約 5 度，約 2,500 呎處向左偏出 09 跑道邊線，與跑道方向夾角約 35 度；該機停止位置距 09 跑道頭約 2,630 呎，右主輪停止位置離跑道北側排水溝約 13 公尺（約 43 呎）。該機停止座標東經 120 度 20 分 39.14 秒、北緯 22 度 34 分 40.74 秒，磁航向 276 度。

根據量測結果，該機遺留在跑道之胎痕起始點距 09 跑道頭約 1,675 呎，位於跑道中心線右側約 5 呎，行進方向為真方位 96.5 度，並持續向左偏出跑道後繼續左轉至 276 度，詳表 1.12-1。

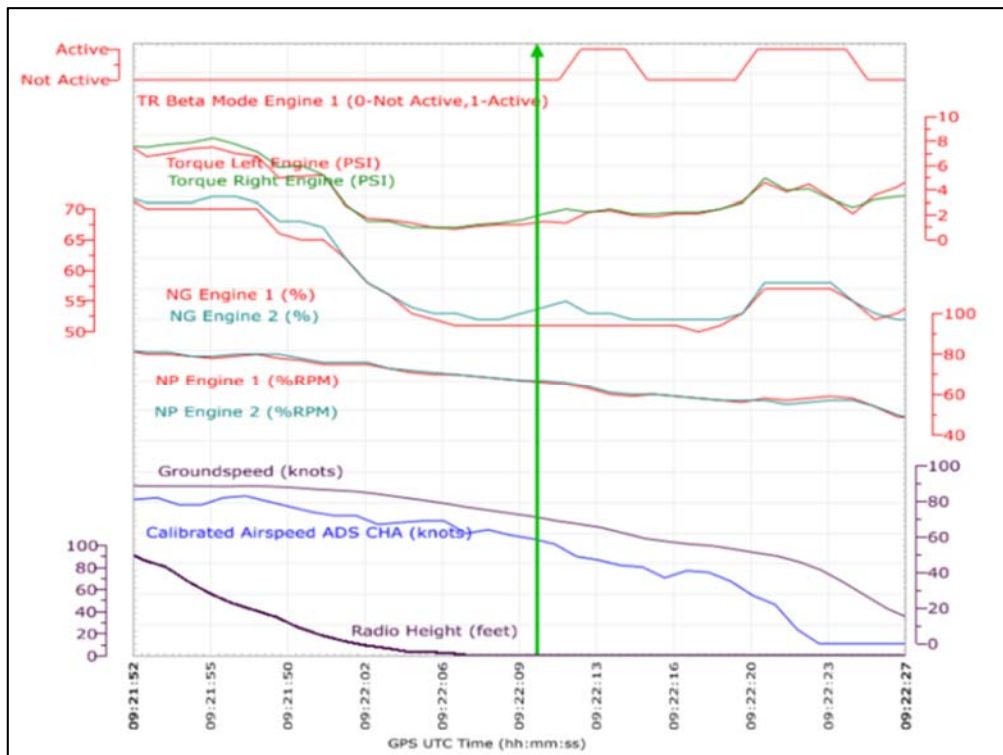
圖 1.16-1 事故發生期間發動機扭力及發動機氣體產生器轉速變化

事故後調查小組執行發動機動力測試結果顯示，除左發動機氣體產生器慢車轉速為 51%，略低於標準 52%規範 1%外，2 具發動機之最高啟動渦輪溫度、初始槳葉攻角 NP 77%扭力輸出、Beta 燈號、槳葉重置等發動機動力輸出測試參數均正常，無推力異常狀況。

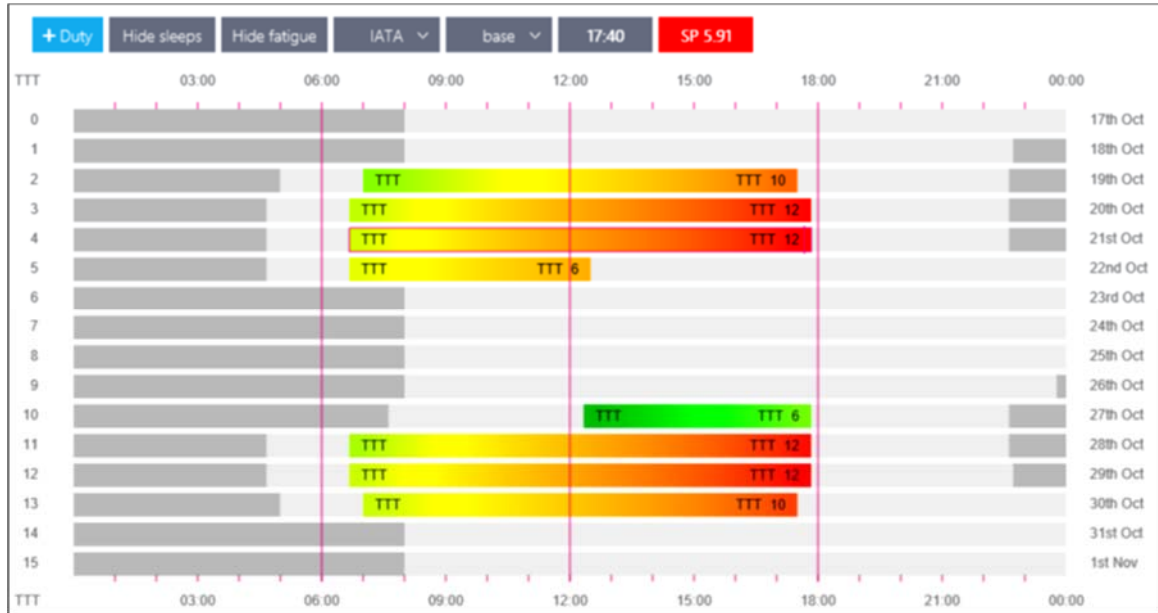
圖 1.16-6 民國 106 年 10 月 19 日至 30 日間班表疲勞風險分析

- 分析期間 SAFE 之 Samn-Perelli 指數最高值為 5.91，係發生於 10 月 21 日第 12 架次（1740 時至 1750 時間），疲勞風險程度介於「有相當程度的疲累感，警覺力有些鬆懈」與「非常疲累，注意力已不易集中」間；當日派遣於第 10 架次飛行（1540 時起飛）起，Samn-Perelli 指數值即已高於 SAFE 建議停止派遣之門檻值 5.3 分；
- 除休假後第 1 日之派遣外（10 月 19 日之 10 架次派遣），分析期間

所有單日 10 架次 (10 月 30 日) 與 12 架次派遣 (10 月 20、21、28、29 日) SAFE 之 Samn-Perelli 指數最高值皆高於 SAFE 建議停止派遣之門檻值 5.3 分。

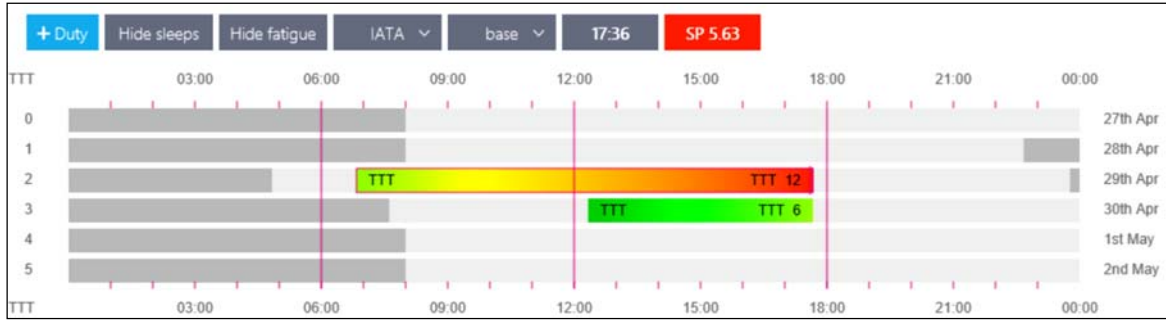
圖 1.16-7 民國 107 年 4 月 29 日至 30 日間班表疲勞風險分析

分析期間 Samn-Perelli 指數最高值為 5.63，係發生於 4 月 29 日第 12 架次 (1736 時至 1740 時間)；當日派遣於第 11 架次飛行 (1635 時起飛) 起，Samn-Perelli 指數值即已高於 SAFE 建議停止派遣之門檻值 5.3 分。

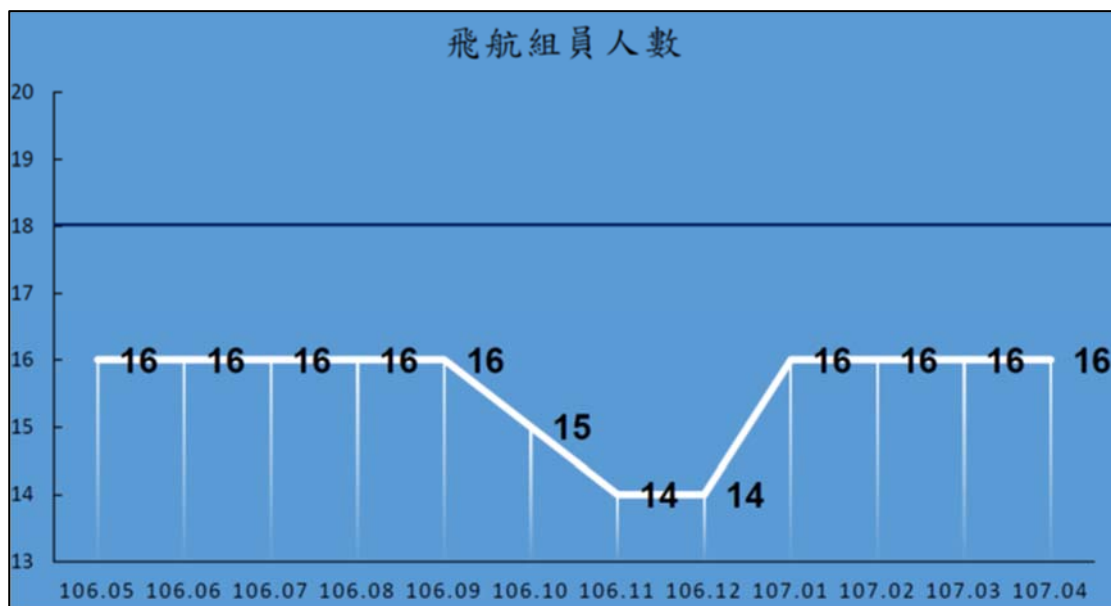
圖 2.5-1 事故近 1 年 DHC-6-400 機隊飛航駕駛員人數變化圖

400 機隊事故近 1 年之飛航駕駛員人數乃介於 14 至 16 人間，皆低於最低需求 18 人，詳如圖 2.5-1；正/副駕駛員人數比值則由 1.29 降至 0.78，且皆低於理想的比值 2，詳如圖 2.5-2。顯示 DHC-6-400 機隊成立以來，存在飛航組員不足之情形。
