Państwowa Komisja Badania Wypadków Lotniczych

RAPORT KOŃCOWY

ZDARZENIE NR–1018/18

STATEK POWIETRZNY – samolot ultralekki VL3 E-1, SP-SATM

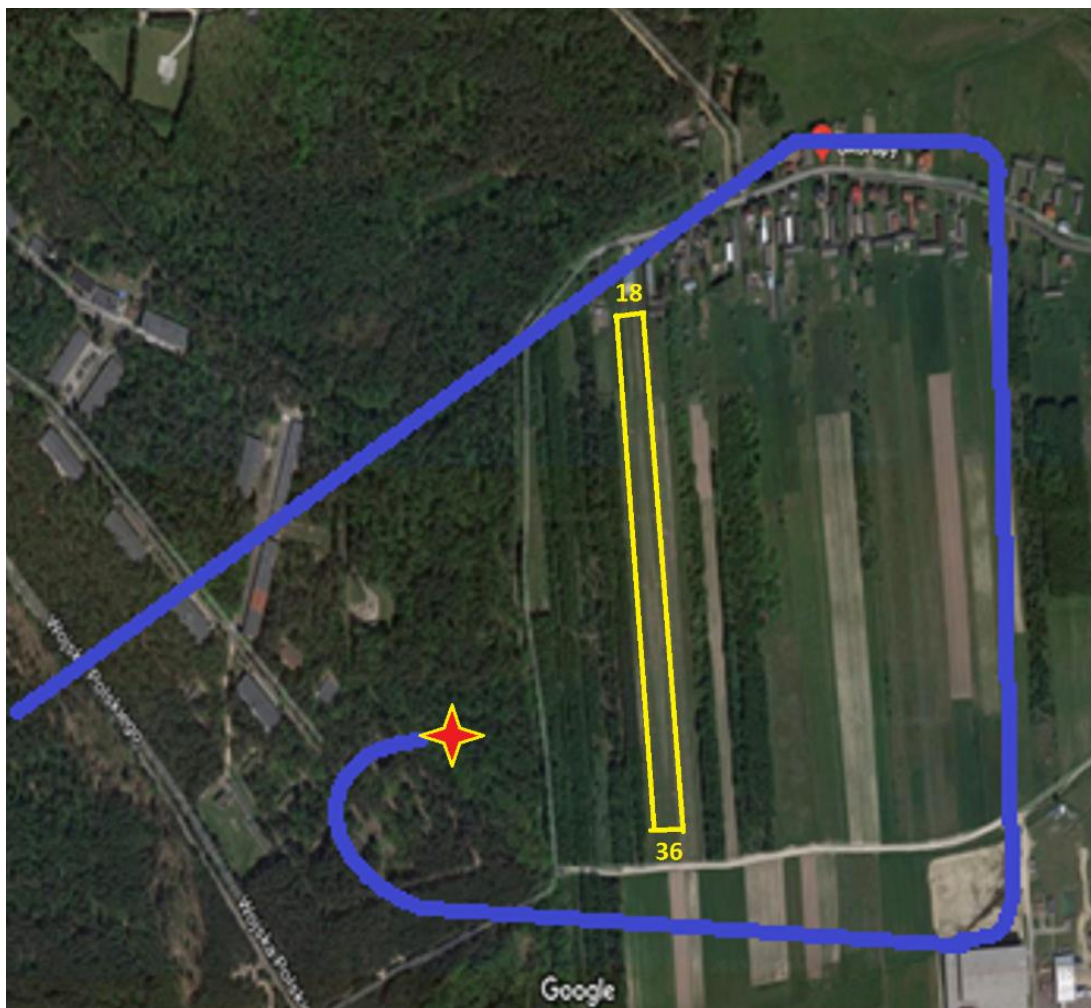
Rys.1. Schemat ostatniej fazy lotu przed zderzeniem [źródło: Google/PKBWL].

Pilot po dolocie do lądowiska Kołbiel najprawdopodobniej zamierzał wykonać lądowanie z kierunkiem 36. Z niewiadomych przyczyn pilot przeleciał oś pasa 36 i najprawdopodobniej zamierzał dochylić się do osi pasa wykonując zakręt w prawo w konfiguracji do lądowania nie biorąc pod uwagę faktu, że prędkość przeciągnięcia w tym wypadku się zwiększa. Gwałtowne dochylenie się do osi pasa, zakręt, ślizg na skrzydło oraz konfiguracja samolotu doprowadziły do przeciągnięcia, a w konsekwencji korkociągu.

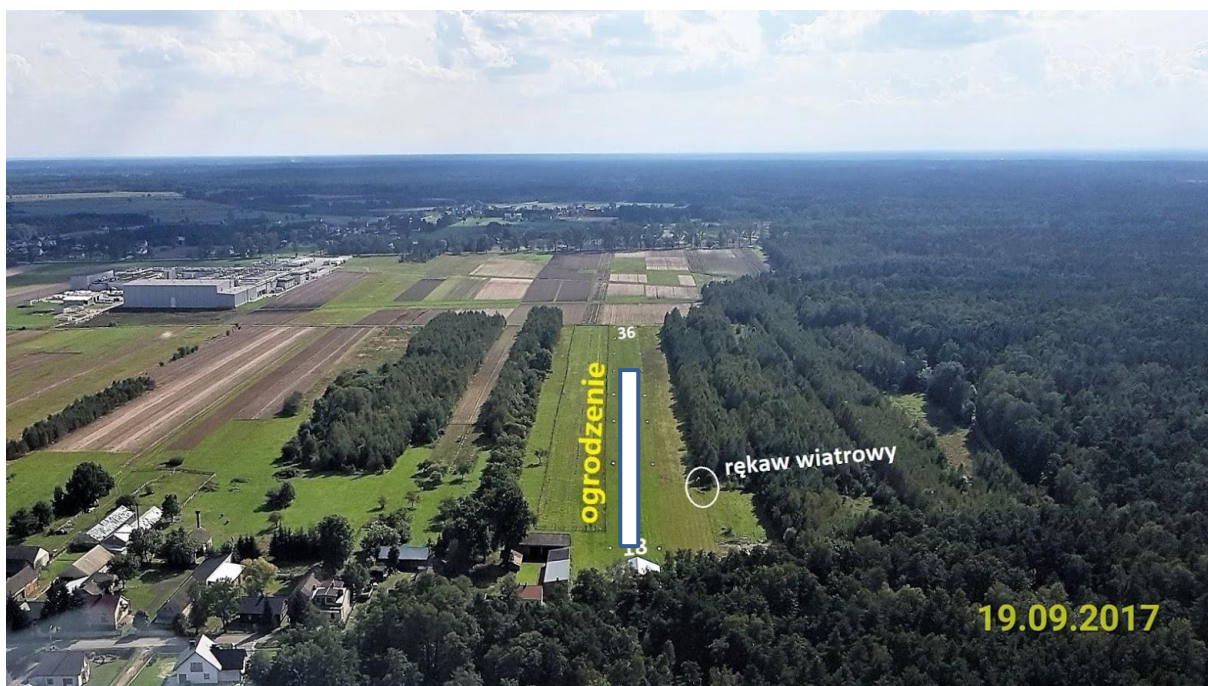
Lądowisko zarejestrowane w ULC pod numerem ewidencyjnym 388. Pas trawiasty o wymiarach 508 x 15 m, współrzędne środka pasa 52°03'19.1"N 21°25'43.2"E, elewacja 415 ft. Kierunki podejścia do lądowania 18/36 (175°/355° kurs magnetyczny). Pas trawiasty oznakowany białymi markerami na krawędziach. Podejście 18 z drzew o wysokości 15-20 m i hangaru 7 m. Podejście 36 bez przeszkód (drzewa przy szosie w odległości 600 m przed progiem pasa). Hangar przed progiem 18, dokładnie w osi pasa. Wskaźnik wiatru po zachodniej stronie pasa w pobliżu progu 18.

Rys. 3. Widok lądowiska na kierunku 18. [źródło: Google/PKBWL].

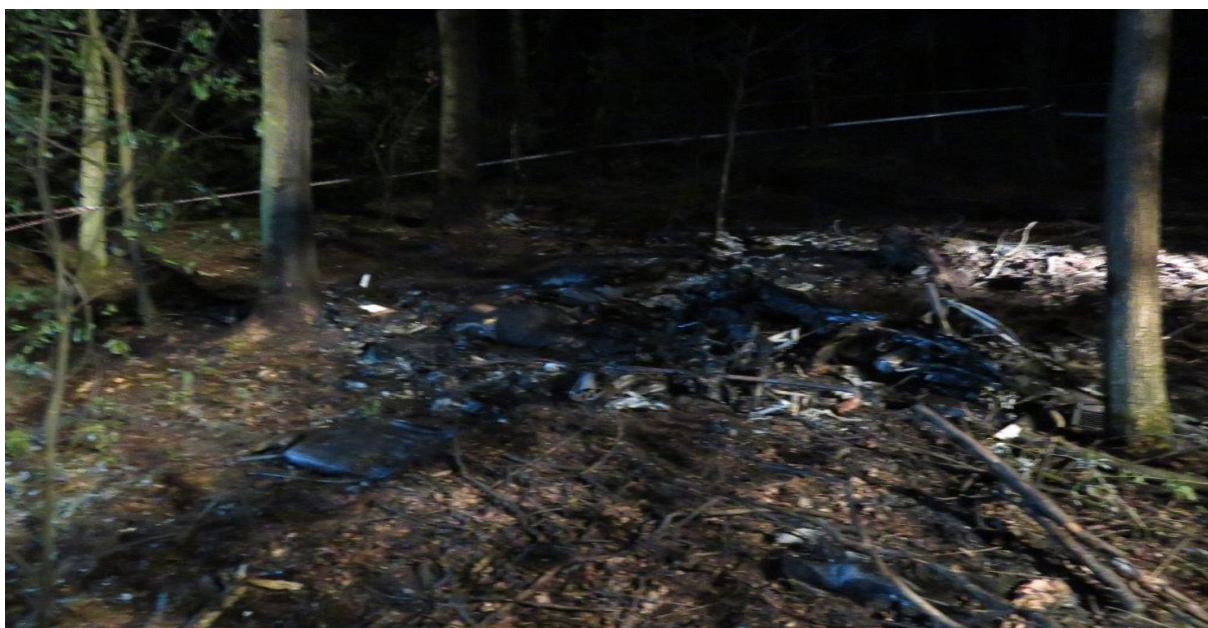
Na wysokości około 150 m samolot wpadł w korkociąg. Samolot zderzył się z przeszkodami w konfiguracji do lądowania z wypuszczonym podwoziem i klapami. Zderzenie z ziemią nastąpiło w lesie (rys.4) około 800 m od pasa.

Rys. 4. Widok szczątków samolotu w miejscu upadku [źródło: PKBWL].

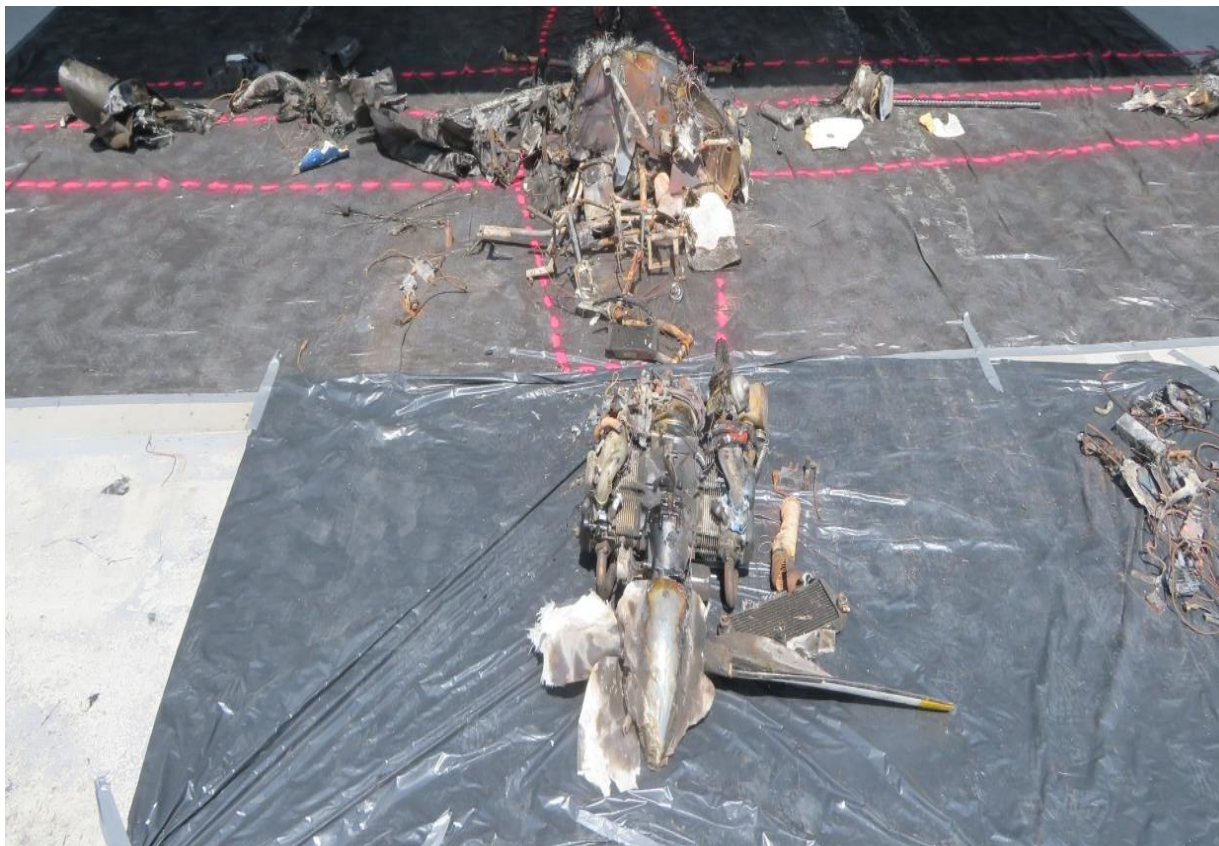
Samolot uległ całkowitemu zniszczeniu w wyniku uderzenia w wysokie drzewa, a następnie zderzenia z ziemią. W wyniku intensywnego pożaru z elementów

konstrukcyjnych pokrycia kadłuba, skrzydła i usterzeń wykonanych z kompozytów, pozostały tylko niewielkie fragmenty (rys. 5).

Rys. 5. Ogólny widok zniszczonego samolotu [źródło: PKBWL].

Uszkodzenia zespołu napędowego: cylindry, karter silnika oraz przekładnia śmigła. Agregaty i elementy zabudowane na zewnątrz silnika uległy odkształceniom podczas zderzenia z przeszkodami oraz zostały zniszczone w wyniku pożaru.

Uszkodzone zostały łopaty śmigła. Jedna z łopat śmigła uległa zniszczeniu i spaleni na długości ok. 80%, a druga zachowała się w całości z niewielkimi wgnieceniami na powierzchni krawędzi natarcia.

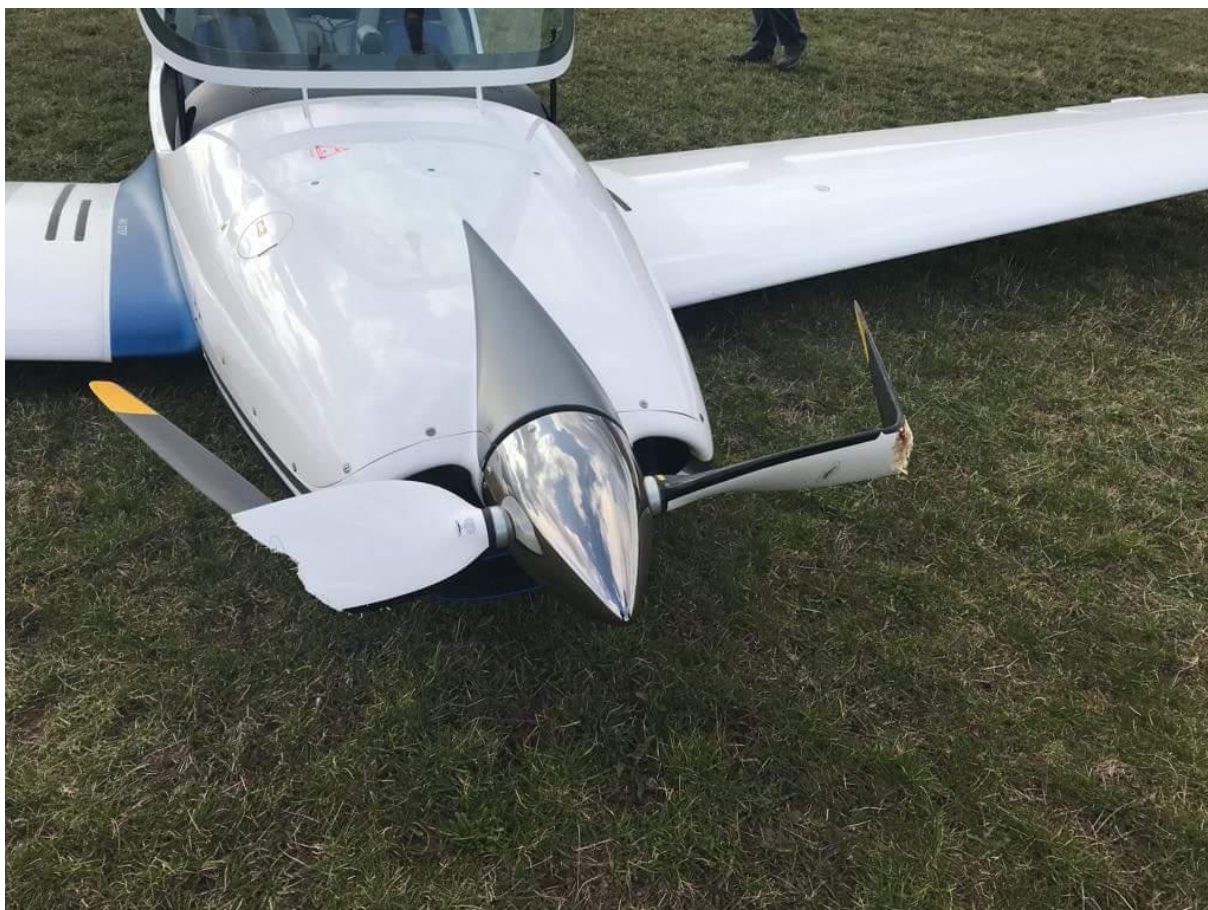
1. Obsługi bieżące i okresowe na SP wykonano w nakazanych terminach i zgodnie z instrukcją obsługi samolotu i silnika.
2. W kwietniu 2018 roku w miejscowości Ružomberok na Słowacji, podczas lądowania samolotu VL-3 SP-SATM bez wypuszczonego podwozia nastąpiło uszkodzenie łopat śmigła (rys.6). Nie stwierdzono żadnych uszkodzeń struktury kadłuba. W/w zdarzenie nie zostało zgłoszone do PKBWL.

Rys. 6. Widok uszkodzonych łopat samolotu po lądowaniu bez wypuszczonego podwozia [źródło: właściciel SP].

W firmie dokonano sprawdzenia i naprawy zespołu napędowego oraz wymieniono uszkodzone śmigło.
