Unidad de Investigación de Accidentes

A-01-2018.

Informe Final.

**CESSNA P210N
07 DE MAYO DE 2018
ALDEA SANTA ANA, MUNICIPIO DE MOMOSTENANGO,
DEPARTAMENTO DE TOTONICAPÁN, GUATEMALA.**

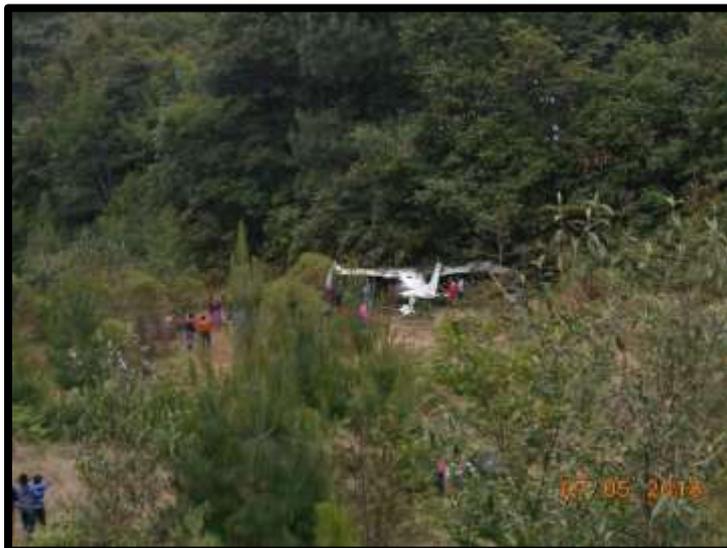
Fotografía No. 1

Aldea Santa Ana, Municipio de Momostenango, departamento de Totonicapán, Guatemala.

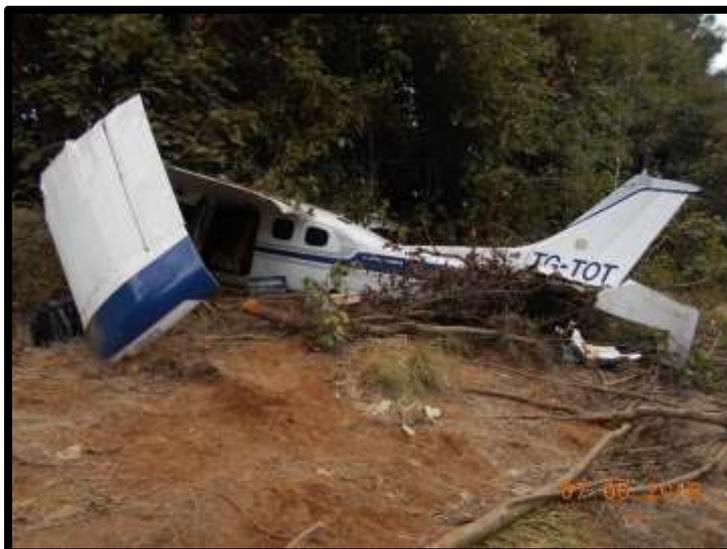
Fotografía No. 3

La aeronave presenta daños severos en el fuselaje, alas, tren de aterrizaje y motor, se aprecian daños en la estructura adyacente a la pared de fuego provocados por el fuerte impacto contra un montículo de tierra.

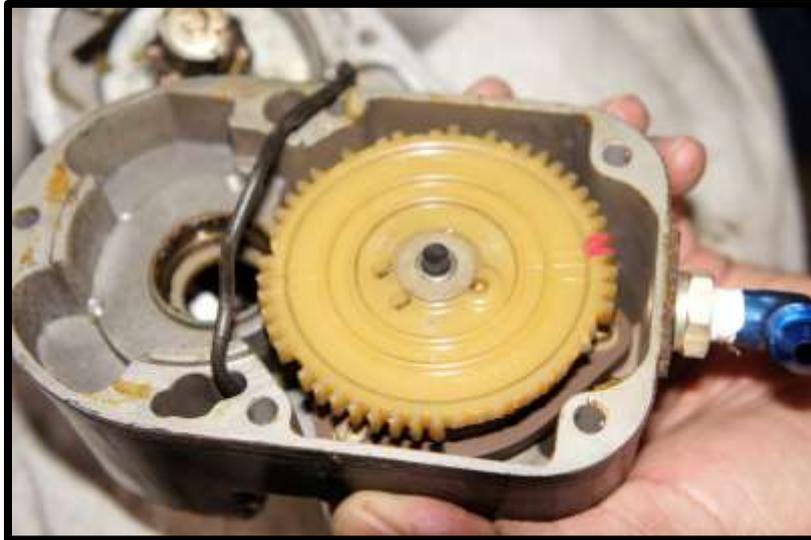
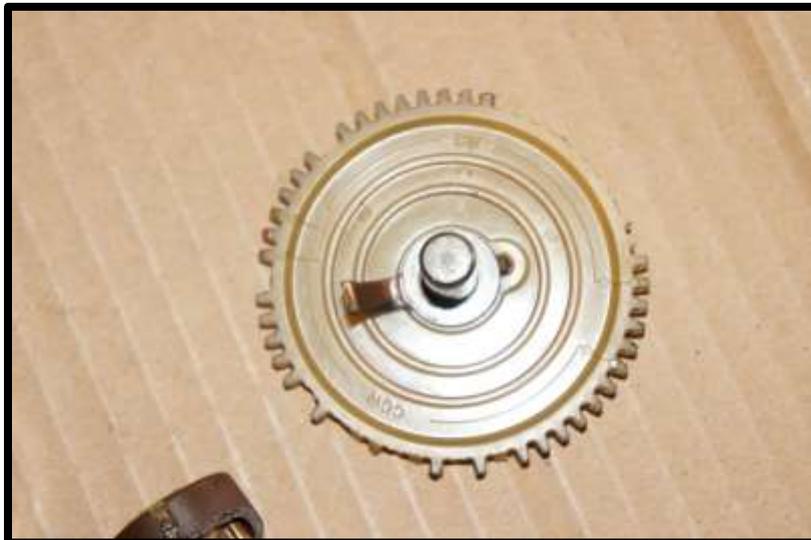
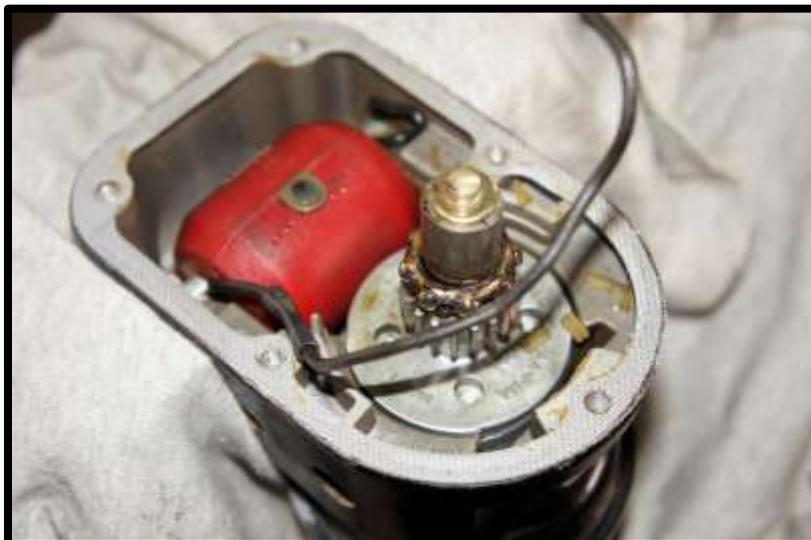
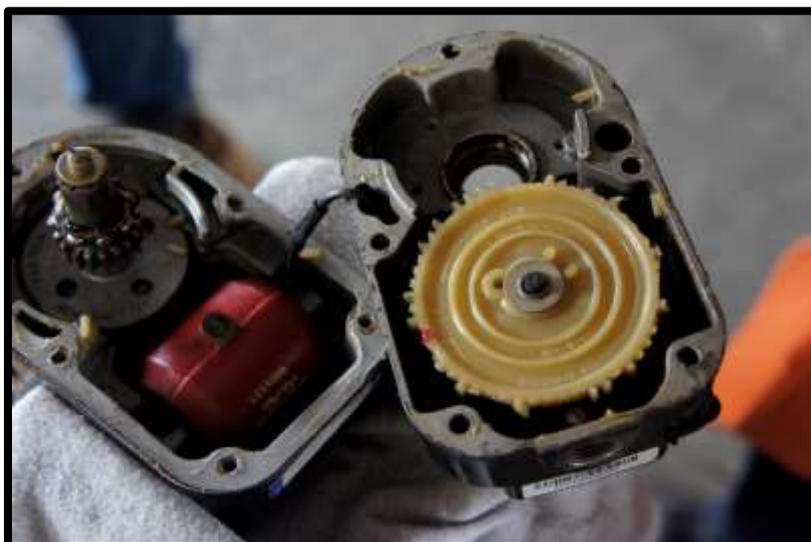
Vista de los daños encontrados en los magnetos del motor.

- 5) Posteriormente se efectuó la inspección de los magnetos por condición y funcionamiento al obtener la información que el motor fue sobre revolucionado por más de 3,490.0 RPM y un tiempo mayor a 0:10 segundos, datos obtenidos de la lectura de la computadora de datos del motor, graficas tomadas del JPI EzTrends, se aplicó el Service Bulletin SB05-2 Over Speed Limitations.
- 6) Se efectuó el desarme de ambos magnetos, encontrándose los engranajes o las ruedas dentadas del distribuidor de corriente con daños severos (dientes quebrados), lo que ocasionó que los magnetos dejaran de funcionar por lo tanto el motor no respondió al intento de arranque en vuelo.

- 7) En el informe el piloto indica que: alcanzando la altitud de crucero 21,000' de altitud, procede a efectuar cambio en la selectora de tanques de combustible de izquierdo a derecho sin mencionar el procedimiento de cambio de tanques indicado en el Manual de Vuelo, por lo que provoca **Starvation** = Hay combustible pero no llega al motor (Bloqueo) por gases en las líneas de conducción de combustible, esto produce paro de motor en el intento por querer encenderlo de nuevo pierde control de la aeronave provocando un Windmilling (Sobre RPM), esto ocasiona el daño en los magnetos descrito anteriormente.

Se solicita efectúen prácticas de simulación de emergencia a gran altura a los pilotos que vuelan este tipo de aeronaves para tener la pericia necesaria cuando se presente una emergencia real o tener pleno conocimiento de lo indicado en la página **3-4** del Manual de Vuelo **"FALLA DE MOTOR DURANTE EL VUELO"** (PROCEDIMIENTO DE ARRANQUE EN VUELO).
