航空器严重征候调查报告

风挡玻璃空中爆裂脱落

四川航空 3U8633 航班

A319-133/B-6419 号机

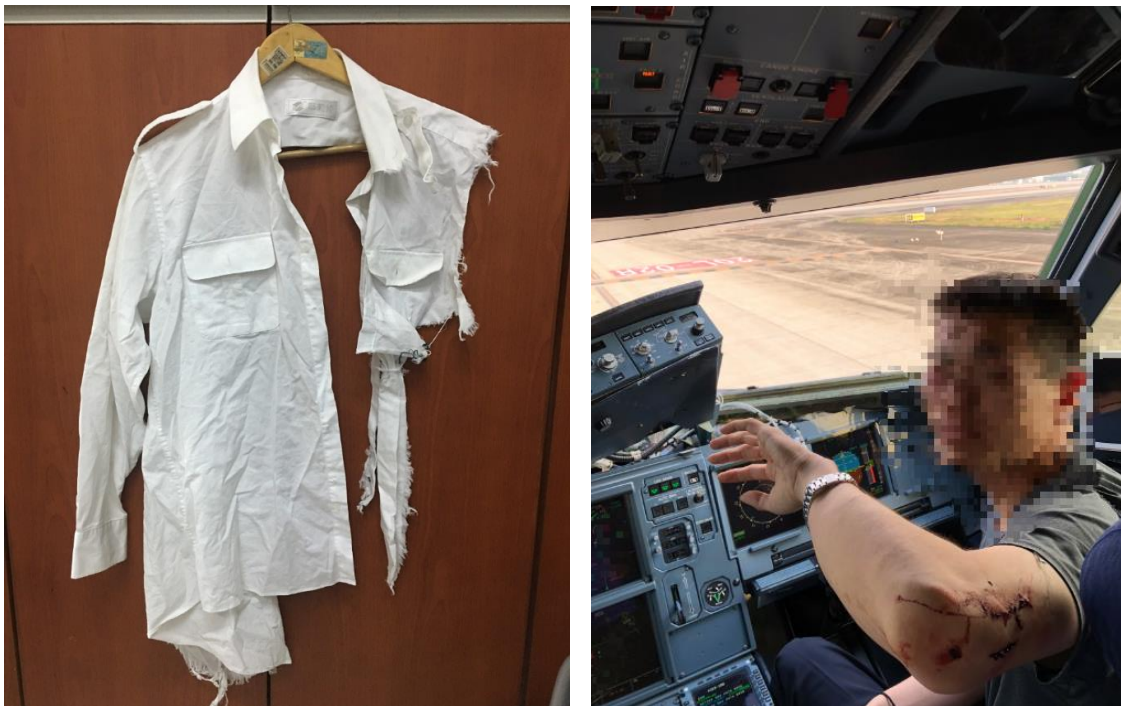
风挡脱落后出现了爆炸性座舱失压，右座副驾驶被强大的外泄气流带离座位后，靠自身力量返回驾驶舱座椅。期间，副驾驶身体被驾驶舱仪表、风挡边框等硬物挫伤或划伤，身体受到安全带的拉扯。经诊断，副驾驶右眼挫伤、左上臂皮肤挫伤、右小腿后侧划伤、双侧腹股沟挫伤，于 2018 年 5 月 21 日出院。

图 14 副驾驶破损的衬衫及其受伤的左臂

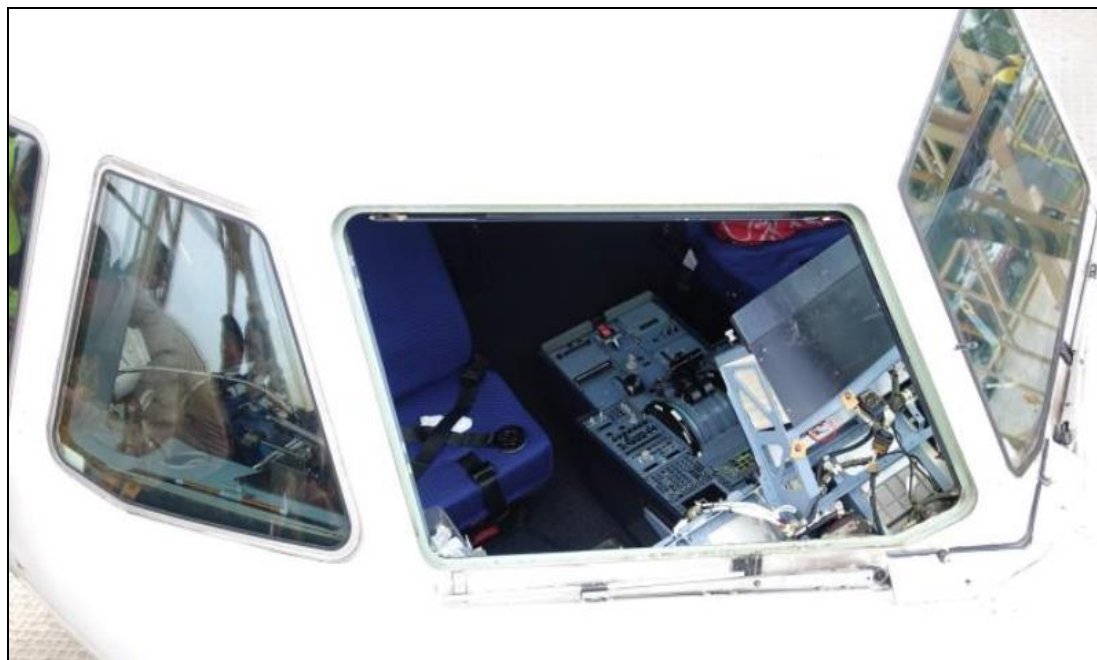
机身外表面存在多处划痕和点状凹坑，主要分布在机头、右侧发动机进气道、右发进气整流锥、右侧大翼。未见明显雷击、电击、雹击、鸟击痕迹。发动机孔探发现右发低压压气机（LPC）1.5 级叶片 C 区存在一处深度为 0.1mm 划痕，未超过手册相应标准。

图 15 驾驶舱右风挡丢失

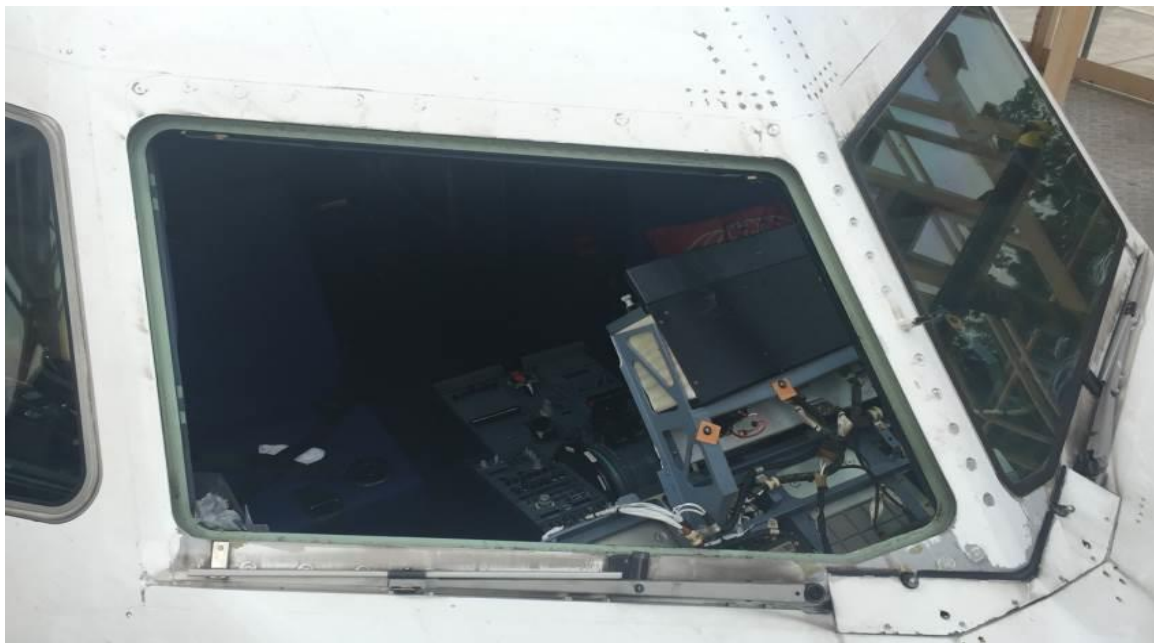
对右风挡区域检查发现：风挡固定压板无明显变形，紧固件密封完好，风挡雨刷正常收位。残存的接线盒导线存在烧损痕迹。接线盒基座粘有玻璃碎屑，呈放射的细网状。

图 22 右风挡区域

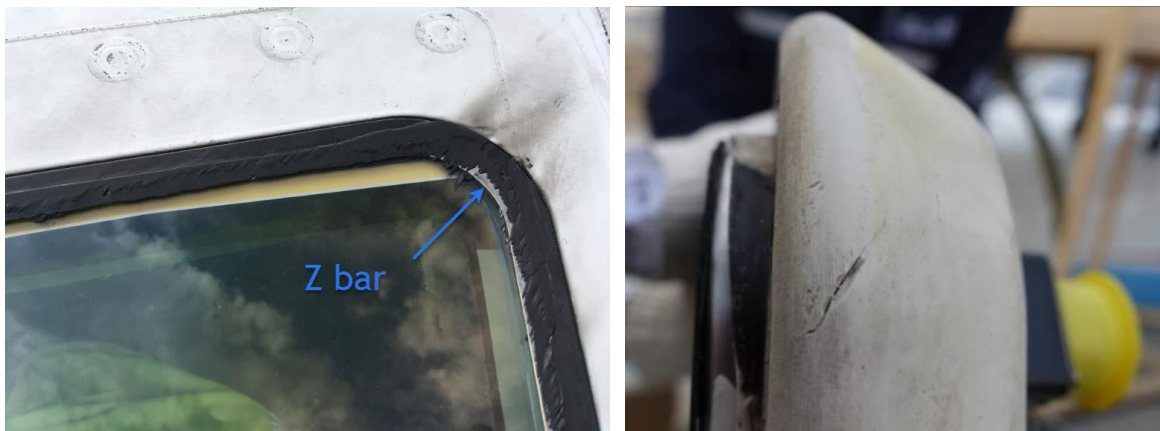
此外，现场从 B-6419 号机拆下左风挡，检查发现其气象封严损伤超过 AMM 限制^[12]、Z-Bar 暴露，左风挡右下角的封严硅胶有破损。

左：左风挡气象封严损伤超标

右：左风挡封严硅胶拐角处开裂

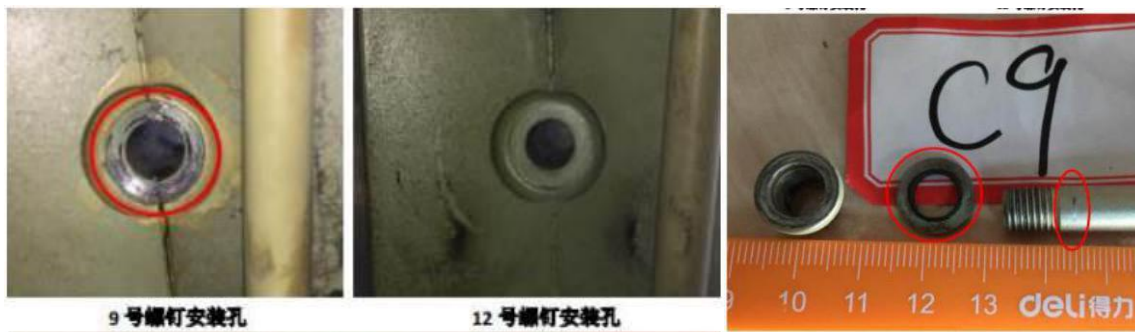
检查发现, 9号紧固件内部安装孔漆层剥落, 存在金属磨损痕迹。经测量与查阅手册, 该紧固件件号为 ASNA2001V5-32, 按 AIPC^[13] 要求, 该处应使用的紧固件件号为 ASNA2001V5-31, 两者长度相差 1.19mm~1.95mm (考虑到螺栓制造误差)。

图 26 9号紧固件磨损痕迹

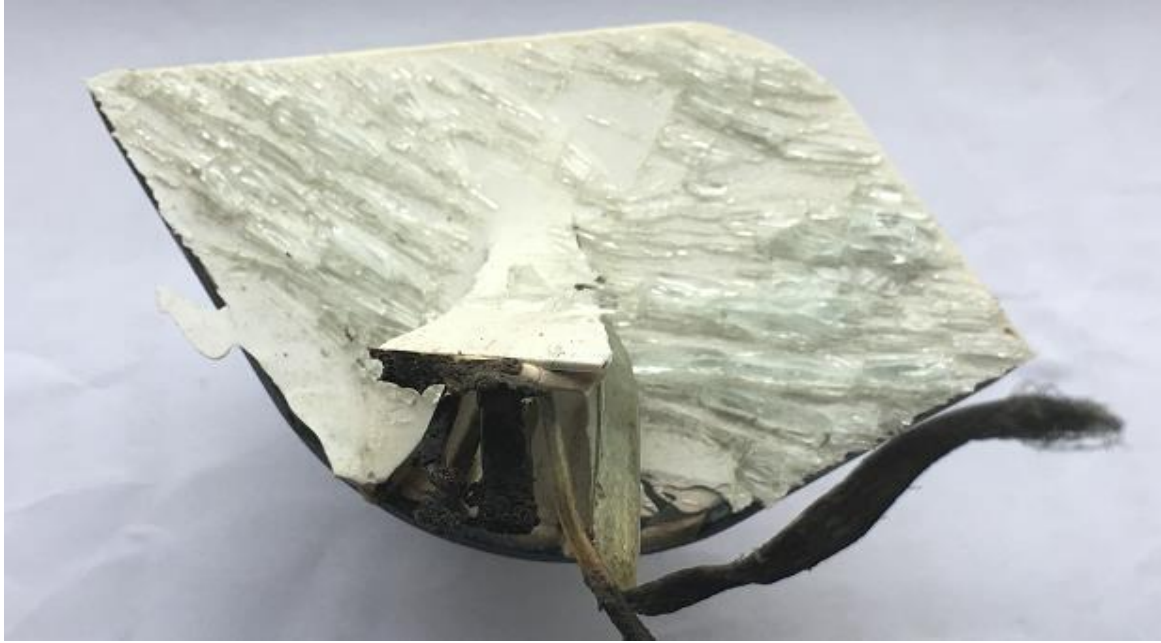
CAAC、SGS 对 B-6419 号机右风挡的接线盒基座上附着的玻璃碎屑进行了检查，根据风挡设计特征，附着于接线盒的玻璃来自于内层玻璃。玻璃碎屑呈放射的细网状分布，残存玻璃的局部断口显示二次裂纹起源位于导线的引出端。

图 31 玻璃起裂点位于导线引出端

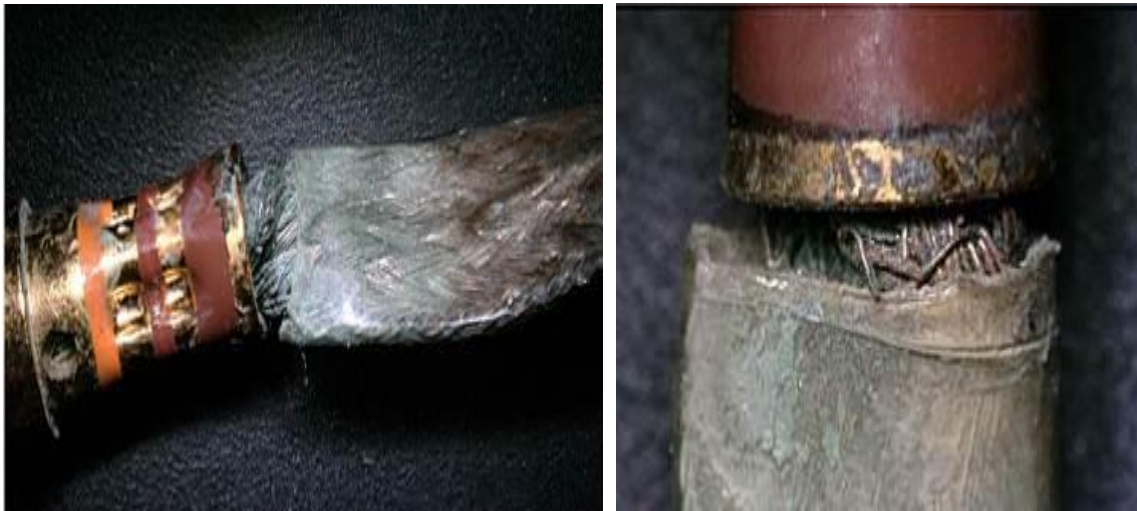
图 35 接线盒中插钉内侧绝缘皮的套合区域部分金属裸露

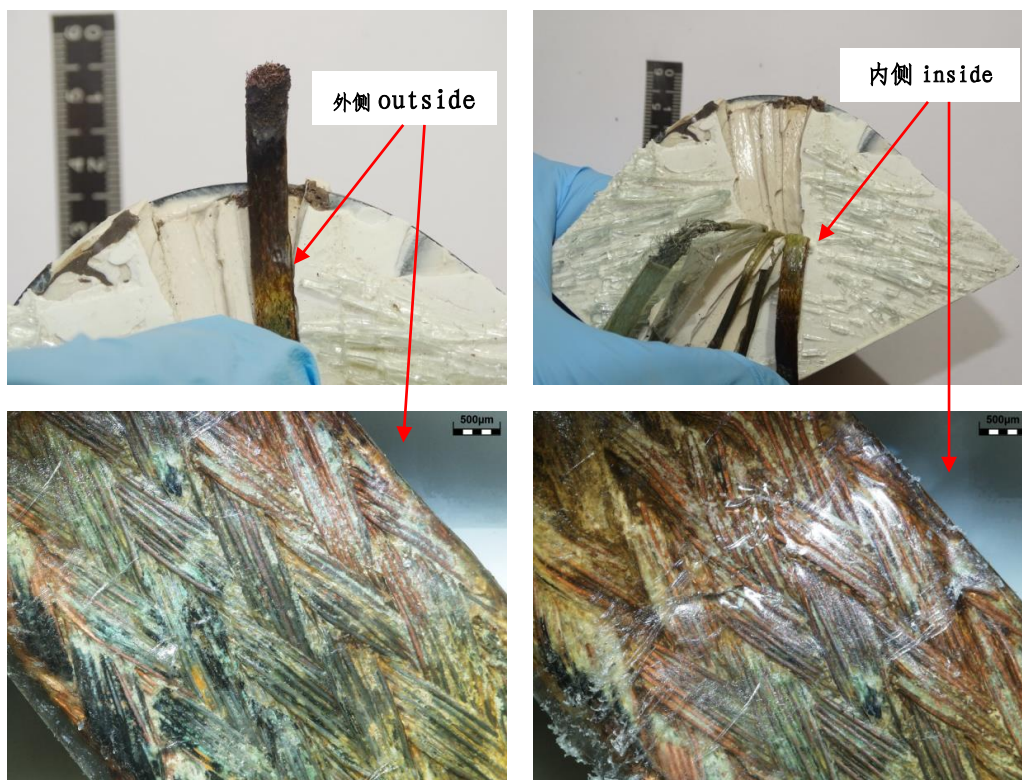
A 线绝缘皮受热碳化严重，根据碳化程度推断，碳化温度在 400°C ^[17] 以上，绝缘皮内表面碳化重于外表面。

图 37 A 线存在电流过载痕迹（参见附录 1_Ref.1）
（注：外侧为贴近玻璃一侧，内侧为贴近白色弹性体一侧）

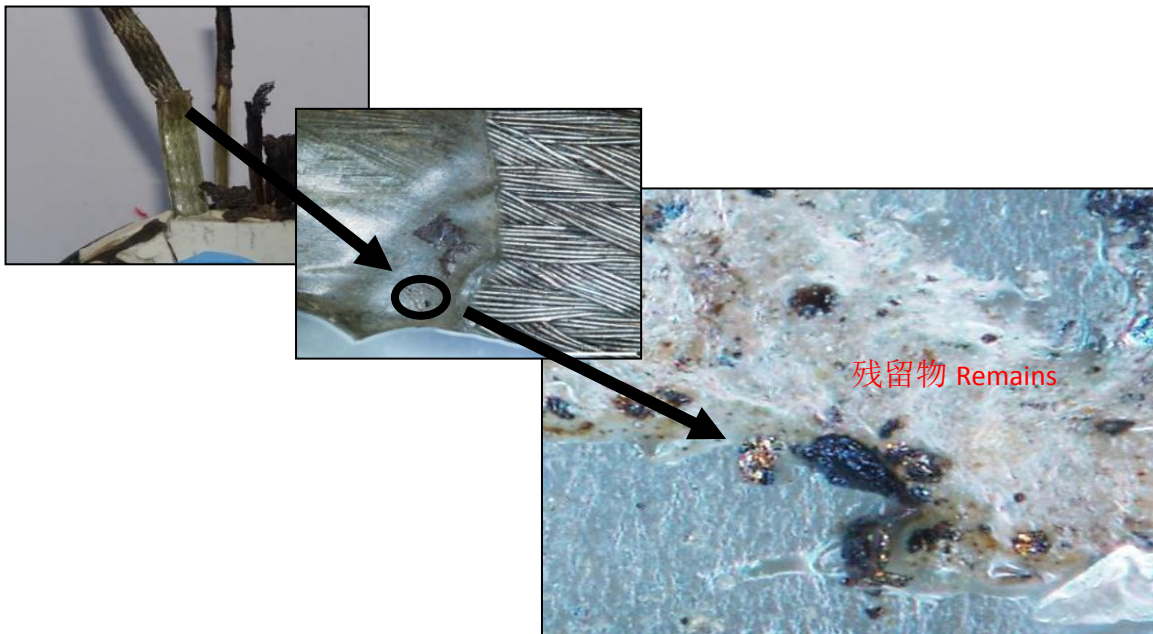
B 线：绝缘皮外表面中检出熔融态铜，内表面有碳化痕迹。线芯断口呈现拉伸断裂特征，线芯表面呈银白色(Sn 镀层色泽)。

图 43 B 线绝缘皮受热软化痕迹并附着熔融态铜（参见附录 1_Ref.1）

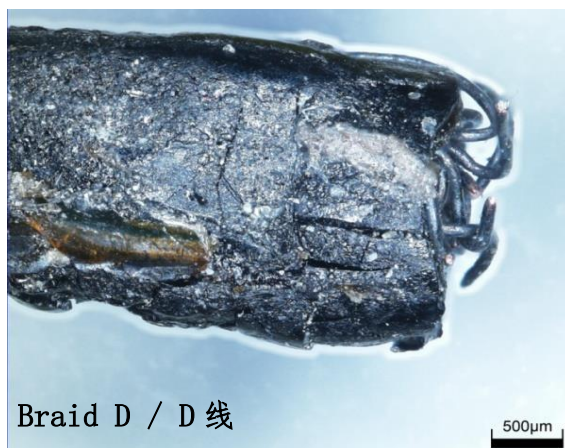
D 线: 绝缘皮外表面有明显碳化痕迹。线芯断口呈拉伸断裂特征并伴有烧蚀痕迹。

图 45 D 线电镜检查 (参见附录 1_Ref.1)

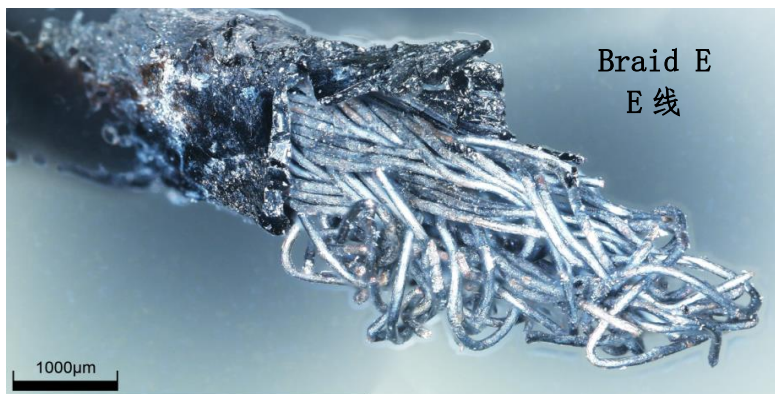
E 线: 绝缘皮外表面有明显碳化痕迹, 线芯断口具有高温氧化特征, 部分线芯断口呈现非拉伸态断裂特征。

图 46 E 线电镜检查 (参见附录 1_Ref.1)

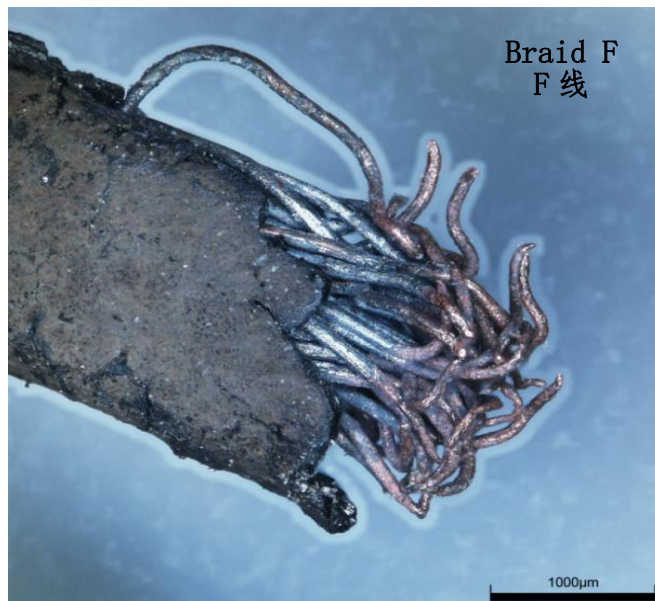
F 线：线芯断口表面具有高温特征，部分线芯断口呈现非拉伸态断裂特征。

F 线的绝缘套外层发现有碳化现象。

图 47 F 线电镜检查（参见附录 1_Ref.1）

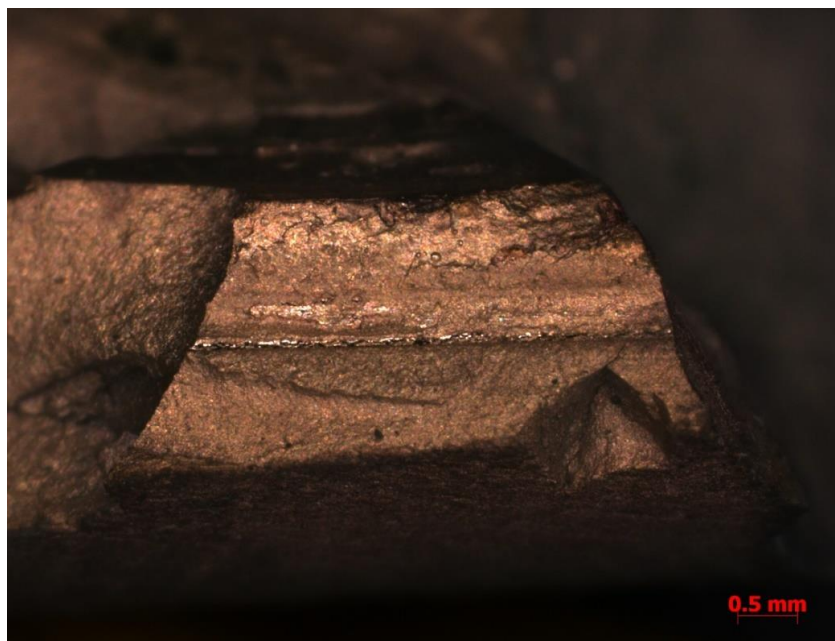
调查中发现同型号封严硅橡胶存在开裂情况，CASTC 在风挡（B-6778 号机，PN:STA320-1-7-1，SN:61491，FH:23182，FC:13588）的封严硅胶开裂处取样，使用体式显微镜和扫描电镜观察开裂处的形貌。结果表明，裂纹扩展方向为由内向外。在裂纹源区位置，封严硅胶的沟槽处有龟裂痕迹。

图 61 橡胶断口表面槽痕痕迹的宏观形貌（参见附录 1_Ref.4）

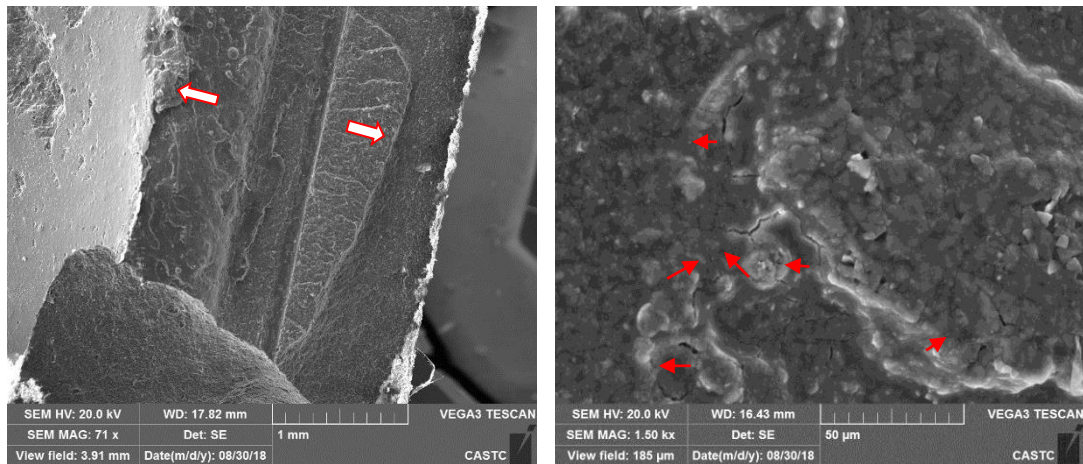
图 62 槽痕内侧区域的龟裂痕迹 (参见附录 1_Ref.4)

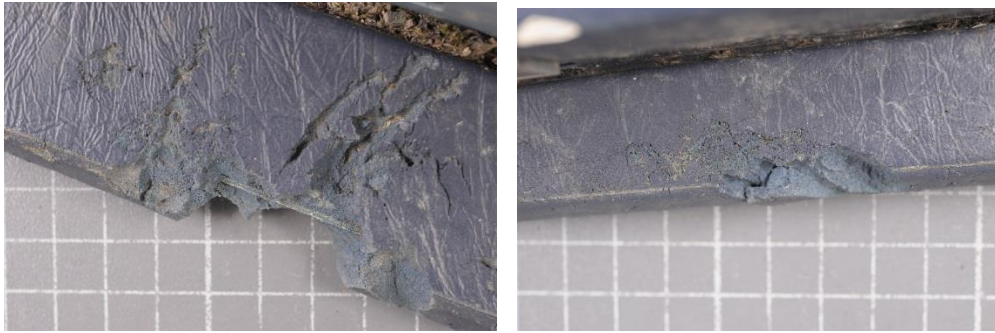
宏观形貌 (参见附录 1_Ref.7): 130VU 宽度约为 55cm, 整体通过螺栓与基体连接, 外观局部变形, 1~3 号连接位置均呈断开状, 内侧上沿有两处明显的损伤。

图 89 内侧上缘的两处明显损伤

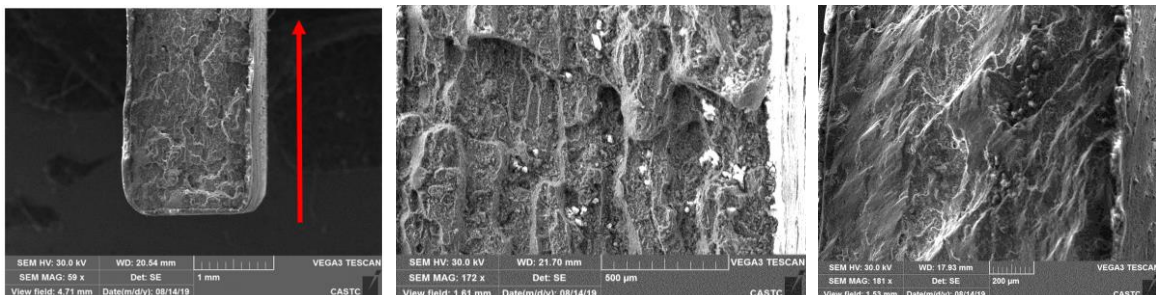
微观形貌（参见附录 1_Ref.7）：1 号断口的微观形貌为倾斜的韧窝组织，呈现剪切开裂特征，裂纹起源于内侧，扩展方向如下图中红色箭头所示。2 号断口微观特征与 1 号断口近似，但断口起伏较大。表明断裂时载荷相对较高。2 号断口的裂纹扩展方向与 1 号相同。3 号断口的微观形貌的裂纹局部呈倾斜的韧窝特征，接近断开位置有明显的剪切唇特征。

图 91 左：1 号断口微观形貌 中：2 号断口微观形貌 右：3 号断口微观形貌

分析认为，130VU 从机体上脱离是由于座舱快速失压引起的静态过载。

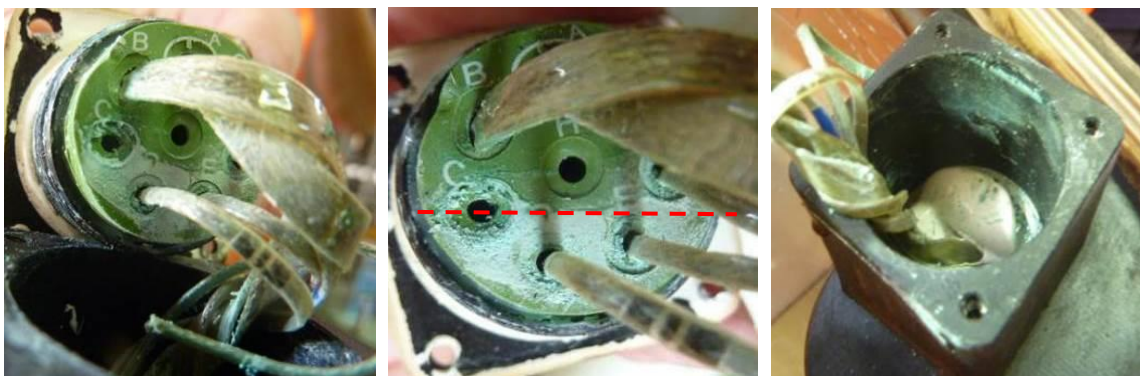
在对风挡（PN:STA320-2-7-1A,SN:7014）接线盒检查时，发现其内部橡胶插块存在水渍，C、D、E 插钉处于水渍范围内，C 线在插钉连接处腐蚀断裂。

图 105 PN:STA320-2-7-1A,SN:7014 风挡的接线盒

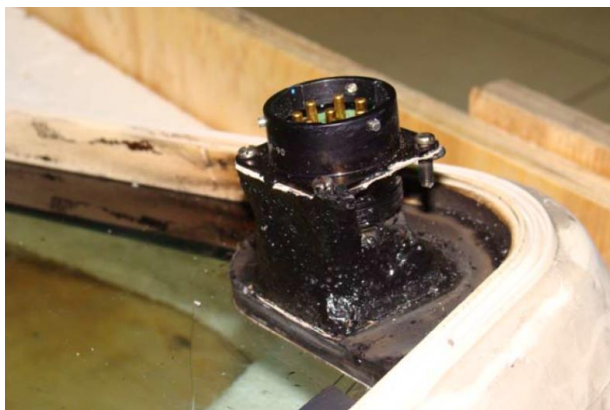
2009 年 8 月 9 日，川航 A320/B-6322 号机起飞后 ECAM 出现“ANTI ICE L WINDSHIELD”警告信息，左风挡电加温接线盒处产生电弧。

图 107 2009 年 8 月 9 日 B-6322 号机左风挡

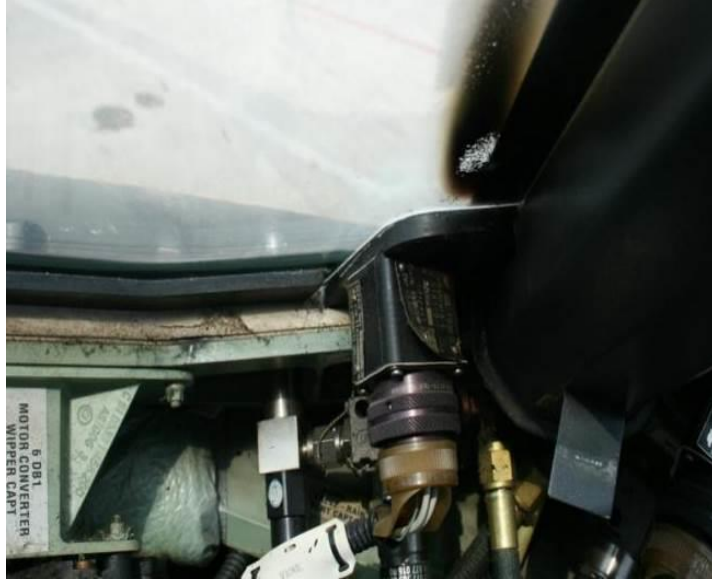
2009年10月28日，东航江苏 A320/B-6261 号机 8400m 左风挡右下角区域冒烟，ECAM 出现风挡加温警告。（故障件 PN:STA320-1-7-1,SN:57443,TSN:8211.14,CSN:4873,TSR:7252.43,CSR:4339）

图 108 2009 年 10 月 28 日 B-6261 号机左风挡

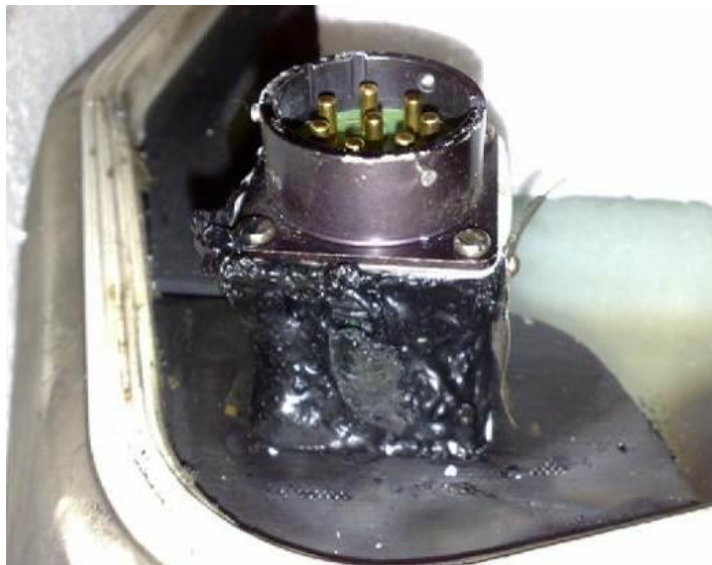
2010年11月15日，国航湖北 A320-214/B-6608 号机落地后机组反映空中发现 ECAM 上有“ANTI ICE L WINDSHIELD”故障信息，并伴有焦糊味，机务人员检查中发现左风挡玻璃接线块高温鼓包。

图 109 2010 年 11 月 15 日 B-6608 号机风挡玻璃接线块高温鼓包

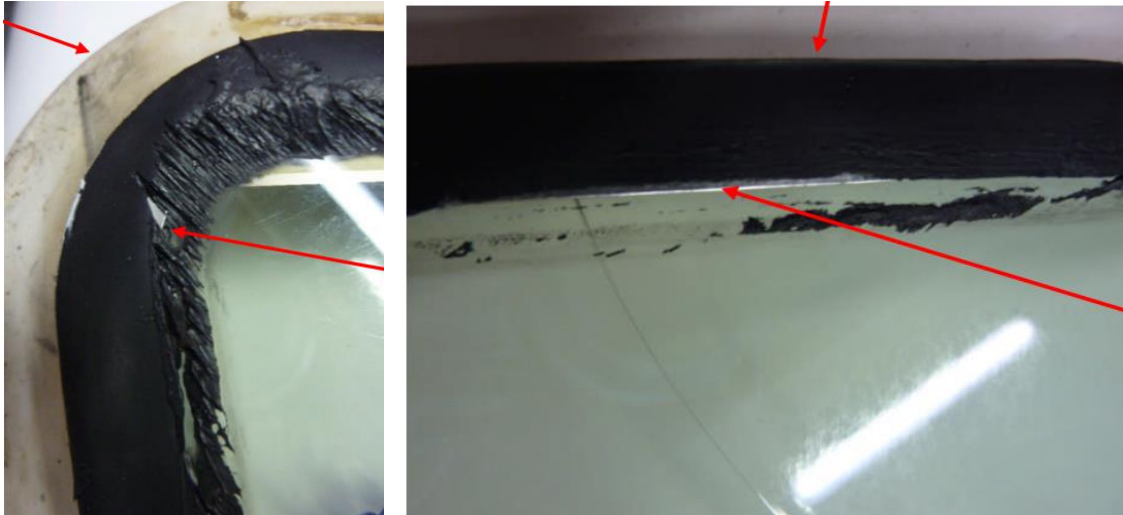
其中 2011 年 9 月风挡 (PN: STA 320-2-7-1A, SN: 5906) 结构玻璃破裂的 SGS 检查报告^[24]显示, 该风挡气象封严存在风蚀, 封严硅胶存在水汽侵入痕迹。

图 110 风挡 (PN STA320-2-7-1A SN 5906) 气象封严

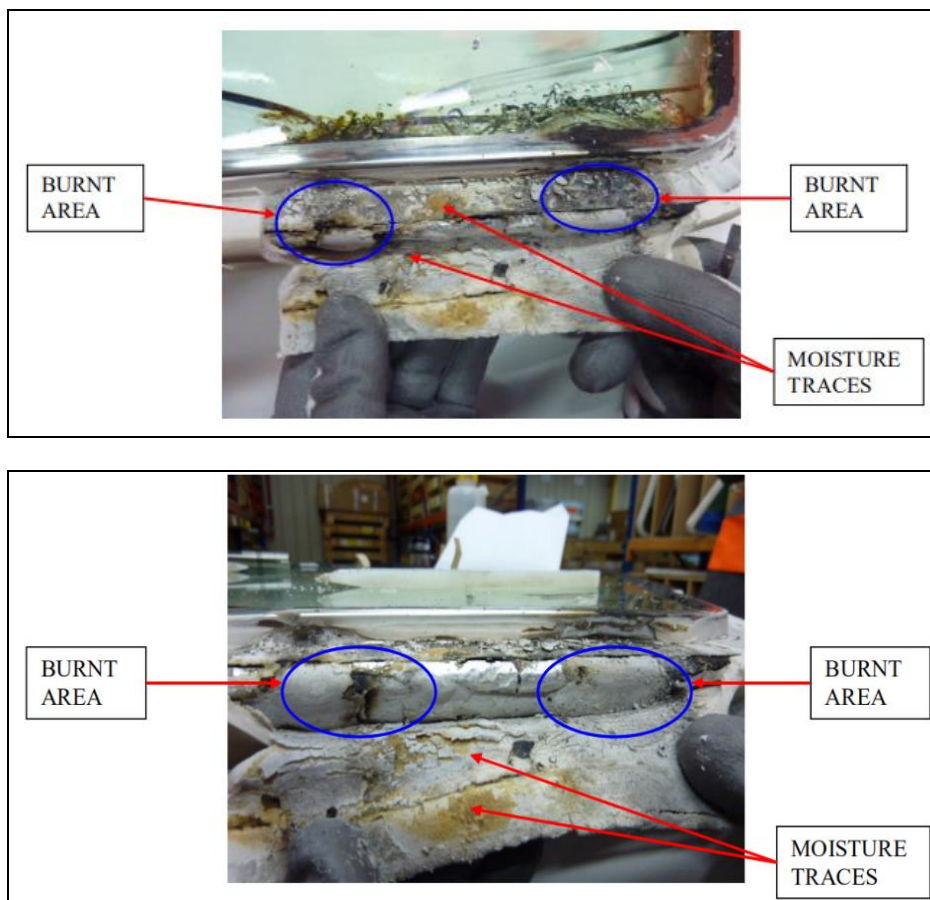
图 111 风挡 (PN STA320-2-7-1A SN 5906) 封严硅胶

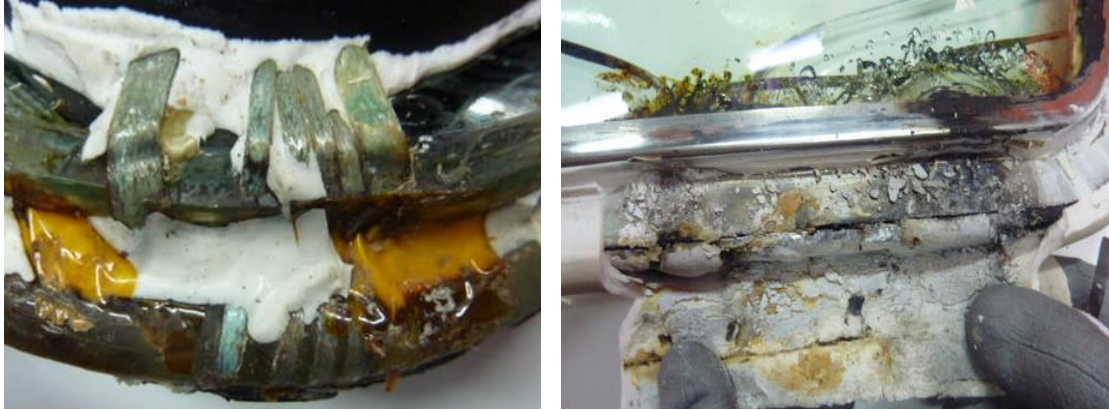
其中 2007 年 10 月在双层结构玻璃破裂的风挡 (PN:SPSA340-2-4-1A SN:3313) SGS 检查报告中^[25], 显示风挡封严硅胶没有填满缝隙, 封严硅胶存在水汽侵入痕迹。

图 112 同型风挡 (PN:SPSA340-2-4-1A SN:5906) 封严硅胶情况
