# מידע על אירוע בטיחותי

תיק תאונה מס' 57-18

- נזק חמור במהלך נחיתה בשדה פתוח -

LS-4B

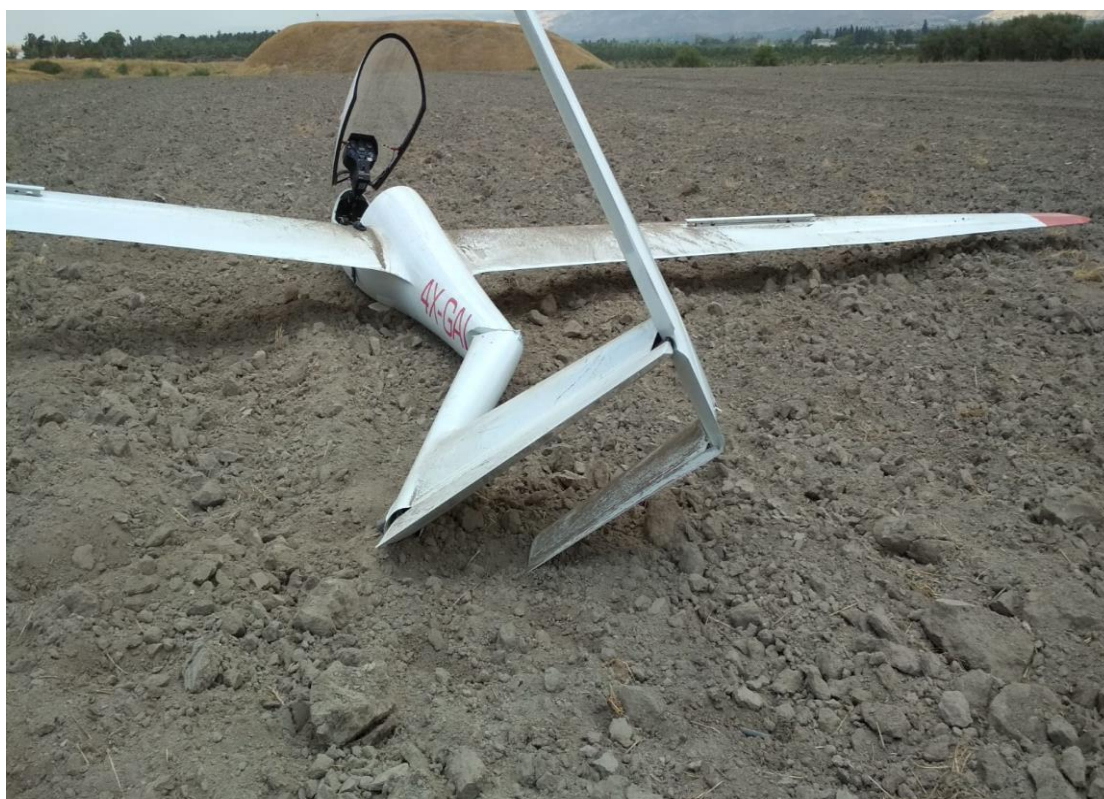
ביום שישי, בתאריך 1.6.2018, בשעה 12:51, טייס דאון ביצע "נחיתה חוץ" בשדה חרוש ופתוח, בין בית שאן לבין קיבוץ נווה איתן. במהלך הנחיתה, הדאון ביצע "לולאת קרקע", כתוצאה מכך נשברו גוף הדאון, מייצב והגה הגובה. הטייס לא נפגע והוא נחלץ מהכלי בכוחות עצמו. האירוע דווח מידית לחוקר הראשי ולאחר בירור ראשוני, הוא סיכם עם מועדון הדאייה מגידו (להלן: "המפעיל"), כי יוגש לו תחקיר מפעיל שיפורסם באתר.

הדאון לאחר הנחיתה בשטח

- ❖ הנזק לדאון נגרם מבחירה ומביצוע לקוי של נחיתת חוץ בשטח שנבחר.
- ❖ הטייס לא עמד במינימום הניסיון הנדרש לקבלת ההסמכה לביצוע טיסות מרחק ובפועל לא הייתה לו הסמכה כזו.
- ❖ הטייס לא היה מצויד בציוד מינימלי לטיסה ולא היה מיומן בציוד הנ"ל.
- ❖ הטייס פירש את הצעת המנטור לטיסת מרחק משותפת, כסוג של "מעקף" להסמכה הנדרשת מצד המד"ר.
- ❖ הטייסים ובמיוחד מדריכי טיסה בכירים, מחויבים לעצור ולמנוע כל הפרה של כללי הטיסה והבטיחות ועל מדריכי הטיסה והמובילים חובה זו כפולה ומכופלת.
- ❖ חקירת תאונה צריכה להיעשות בצורה מקצועית ונקייה - אין מקום ל"תחקירי שדה", כל שכן בפורום שבוצע.

- לרכז רשימה של המנטורים ושל משתתפי התכנית, עם פרטים מלאים על מצבם בתכנית.
- לוודא שכל מנטור מעודכן בפרטי הטייס שמצוות אליו.
- לוודא שהטייס יודע, מכיר ומצויד לטיסה המיועדת.
- להשקיע בהכנות לטיסה, בבניית תכנית כללית, תכנית למצבי השתבשות ואופן ביצוע הטיסה המשותפת, לרבות אופי ההכשרה, קשר וכד'.
- לשקול ליידע טייסים ומדריכי טיסה בכירים אחרים, שמתכוננים לצאת לטיסת מרחק, על הימצאות טייס שבתכנית המנטורים יחד איתם, בין השאר כדי לסייע ו/או להזהיר מפני סכנות.
