INFORME FINAL ACCIDENTE

COL-18-24-GIA

**Colisión contra el terreno
después del despegue**

S2R-T34, Matrícula HK3446

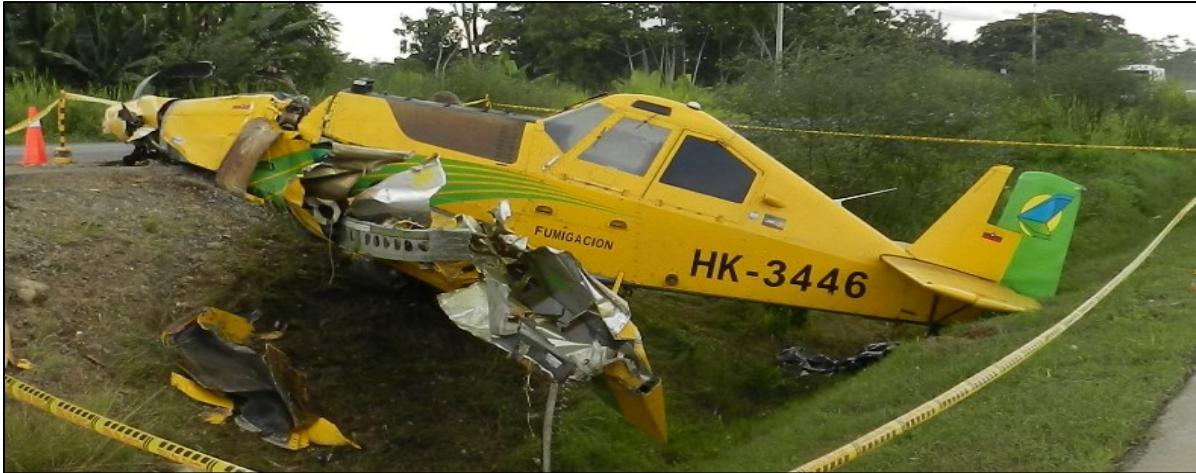
Imagen No. 1 – Estado final de la aeronave HK3446

SUSTANCIALES. A consecuencia de la colisión contra el terreno, la aeronave sufrió daños importantes relacionados con:

- Desprendimiento parcial del motor al fuselaje de la aeronave.
- Daños estructurales del ala izquierda.

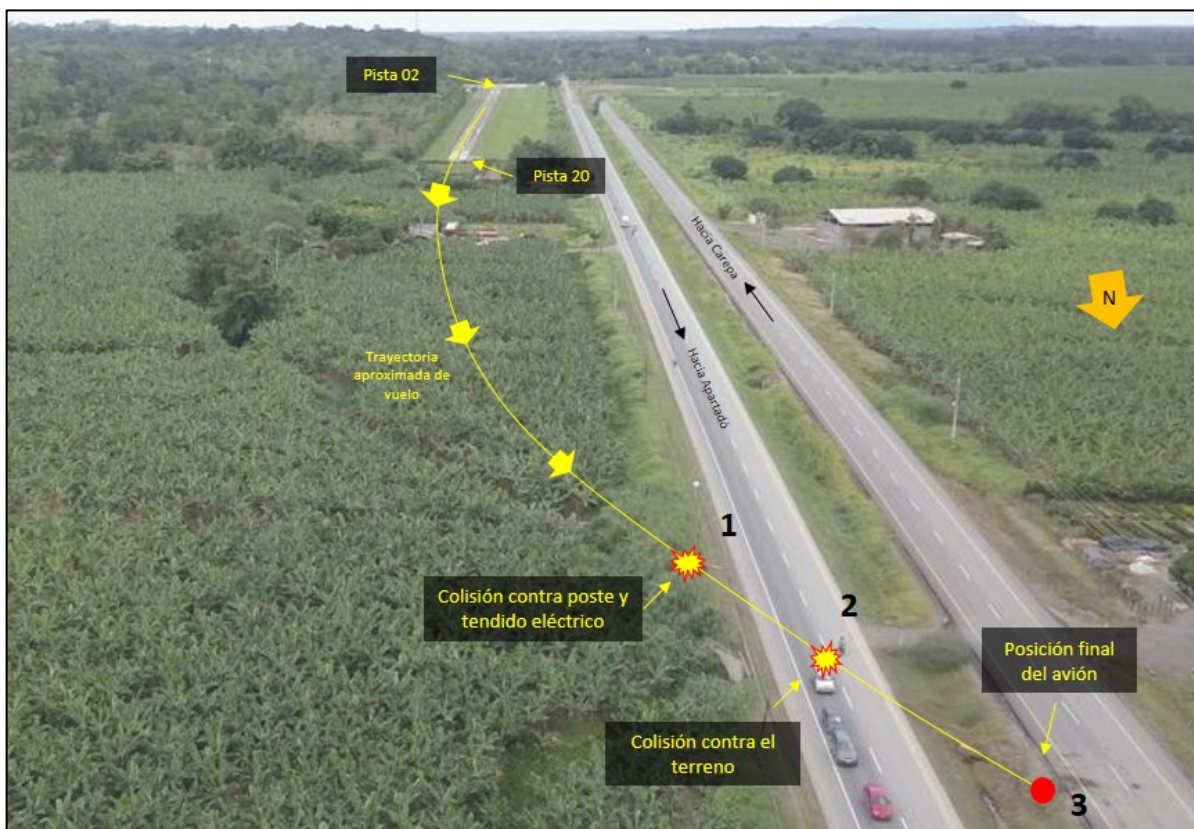
La aeronave describió una trayectoria de impacto que inició (1) con la interacción de la sección de la punta del ala izquierdo de la aeronave contra un poste y la colisión del borde de ataque del ala derecha con el tendido eléctrico que se encontraba ubicado en coordenadas $N07^{\circ}50'31.37''$ $W076^{\circ}38'37.08''$.

Imagen No. 2 – trayectoria de impacto contra el terreno HK3446

A 18.6 m del punto inicial de colisión (1), se produjo el segundo impacto de la aeronave (2) en coordenadas $N07^{\circ}50'31.97''$ $W076^{\circ}38'37.14''$. Allí se encontraron huellas en la superficie asfáltica de la carretera provenientes de la sección ventral del motor con marcas de abrasión

en superficie ocasionada por las palas de la hélice. Seguidamente, a 3 m, se determinaron marcas longitudinales, originadas por la llanta y la estructura del tren principal derecho.

23 m después, la aeronave ingresó al canal de drenaje (3) arrastrando las cuerdas del tendido eléctrico y finalizando su recorrido con un rumbo final de 270°, a 12 m de elevación.

La aeronave presentó desprendimiento parcial del motor a la estructura, con evidencias de fuego en la sección de la etapa de turbina. La hélice se encontraba unida al motor y las palas presentaron deformación “en rulo”, hacia atrás, con separación de 8 cm en sus puntas.

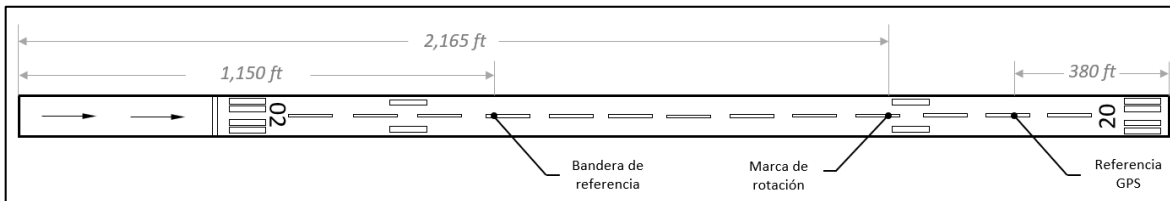
Para hallar las velocidades de operación, fueron identificadas en la pista Los Planes, algunos puntos de referencia en los cuales se tuvo registro de las velocidades. El primer punto de referencia se estableció a 1.150 ft de la cabecera 02 en donde el aeródromo cuenta con una bandera de referencia (punto de decisión) en donde normalmente la aeronave, levanta el patín de cola en carrera de despegue.

El segundo punto de referencia, importante para obtener los registros, se estableció a los 380 ft de la cabecera 20 y a 2.015 ft de la cabecera 02.

Imagen No. 3 - Puntos de referencia para la obtención de velocidades en la pista Los Planes (SQPS)

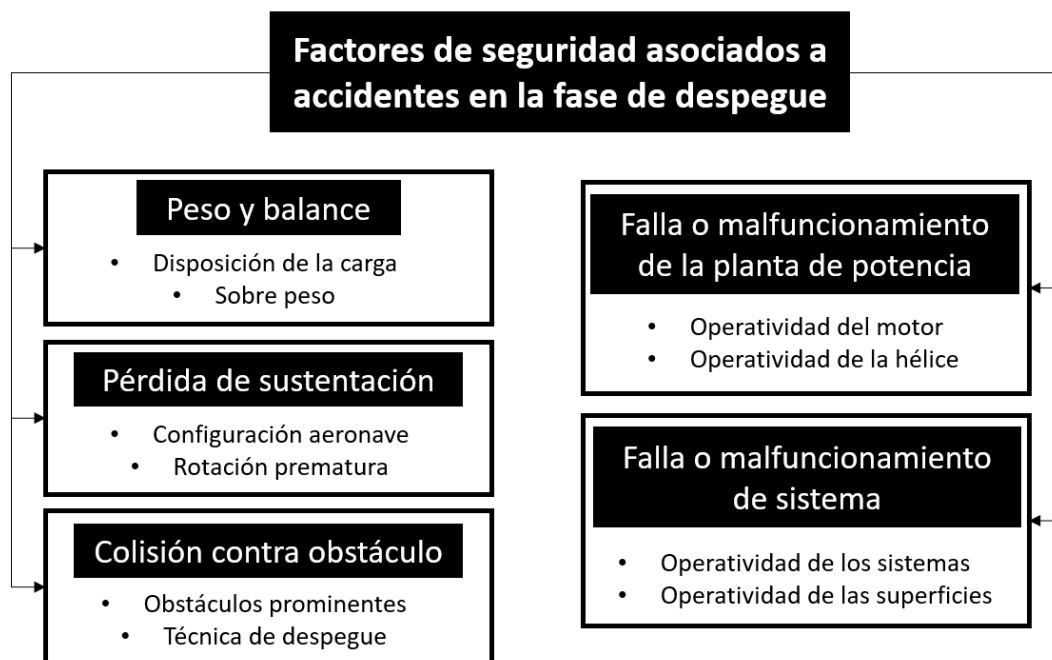
Imagen No. 4 - Árbol de hipótesis causales en la fase de despegue

Se establecieron varias hipótesis en la investigación como equivocada determinación del peso y balance, la pérdida de sustentación, y la falla o malfuncionamiento de la planta de potencia o de algún sistema. Se determinó la pérdida de sustentación al despegue por prematura rotación como la hipótesis más probable.

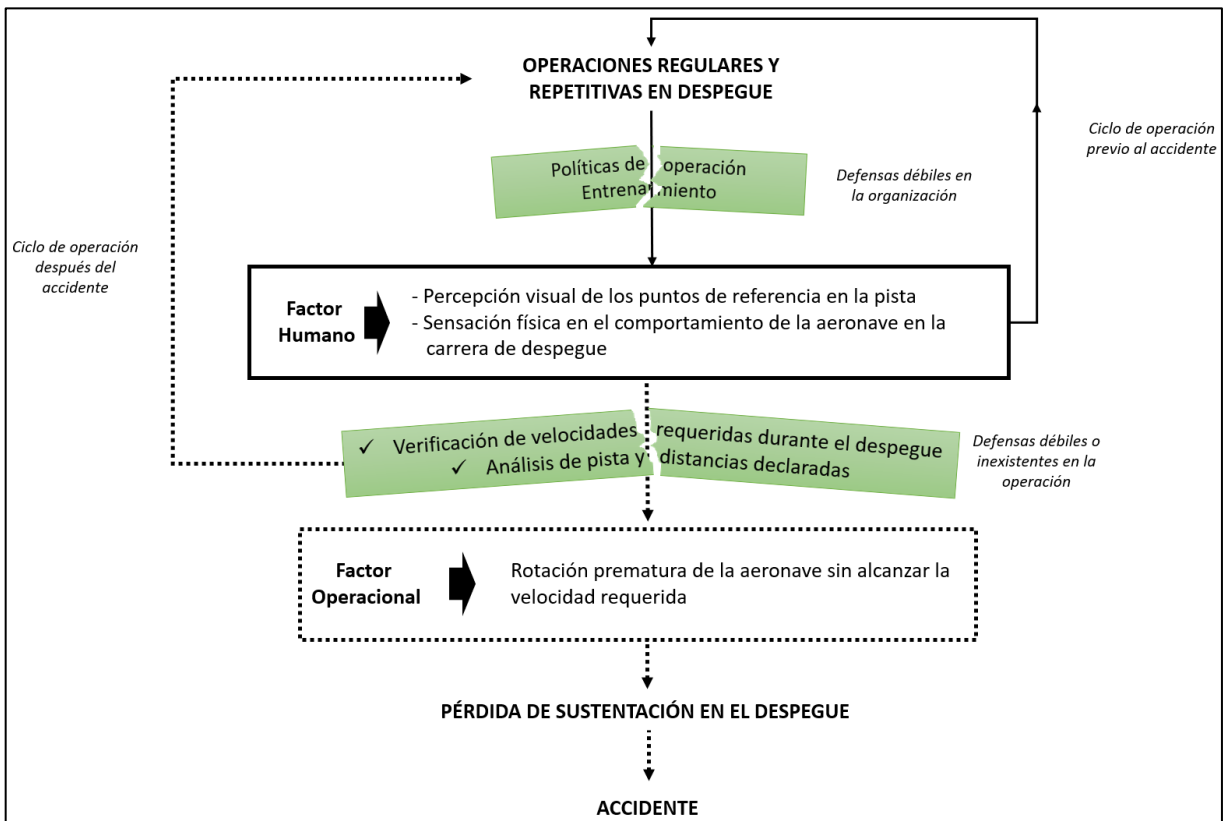
En conclusión, la compañía realizaba sus operaciones en un ciclo en donde las defensas de políticas de operación y entrenamiento se encontraban débiles en los procedimientos de despegue, dejando al factor humano como un condicional para la ejecución de las operaciones, que fueron realizadas por mucho tiempo sin que ocurriera nada; sin embargo, las condiciones latentes de amenazas continuaban. Así mismo, aunque podría parecer complejo para las operaciones, no se contaba con una verificación de la velocidad en cabina; y a esto se suma la carencia de los análisis de pista y distancias declaradas para el despegue.

Imagen No. 5 – Ciclo y generación del accidente por defensas débiles en la organización

Es por ello que la investigación busca incentivar a la organización a fortalecer estos mecanismos de defensa para que el ciclo después del accidente tenga controles efectivos en la operación para reducir el riesgo y de esta manera elevar la seguridad operacional en las maniobras de despegue.
