RAPORT KOŃCOWY

ZDARZENIE NR – 1918/18

STATEK POWIETRZNY – Szybowiec SZD-9 bis Bocian 1E, SP-2810

DATA I MIEJSCE ZDARZENIA – 3 lipca 2018 r., Łupiny

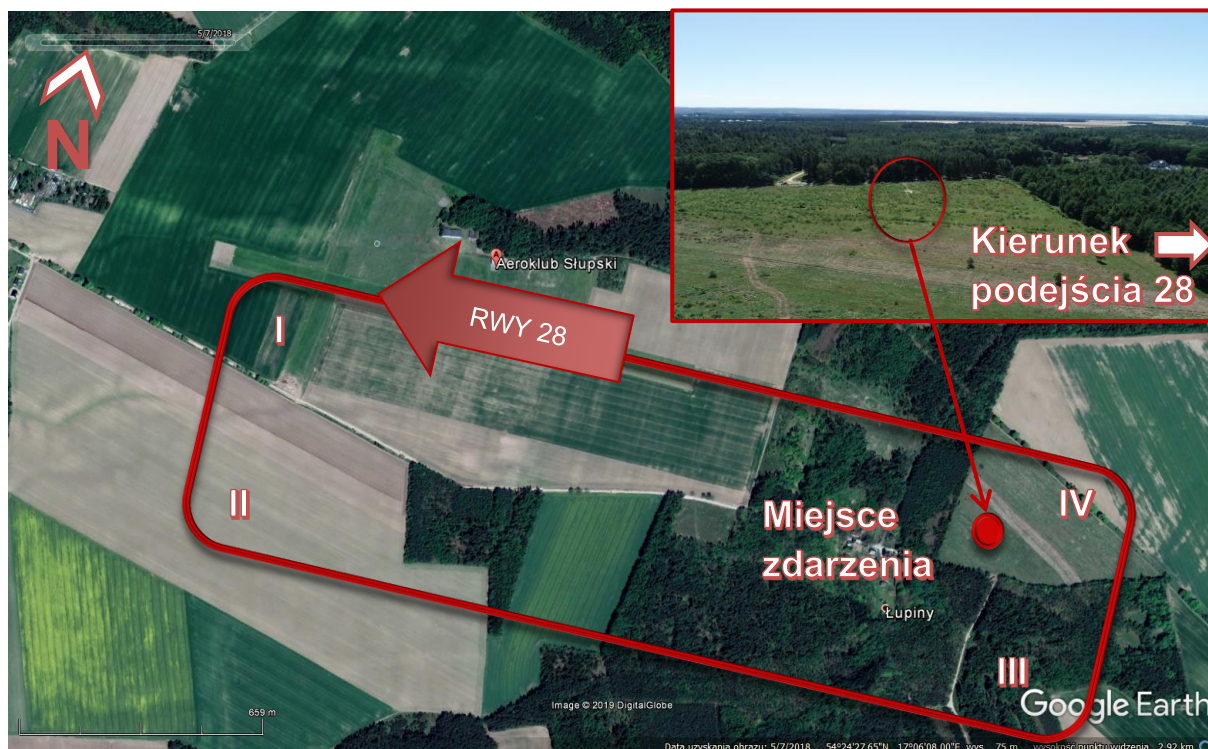
O godz. 12:11 nastąpił start do lotu, który zakończył się wypadkiem. Był to 31 lot instruktora i 9 lot ucznia-pilota w tym dniu. Zadaniem lotu była nauka lotu po prostej i wykonywania zakrętów. Po prawidłowym locie po kręgu szybowiec wykonał zakręt na prostą do lądowania. W rejonie 4 zakrętu szybowiec wykonał kilka okrążeń. Następnie leciał z małą prędkością z kursem ok. 240°. Kierunek lotu był odchylony w lewo od kursu lądowania o ok. 40°. Następnie szybowiec wpadł w korkociąg i zderzył się z ziemią. Zderzenie z ziemią nastąpiło 850 m od progu pasa i 280 m na południe od osi pasa (rys. 1). Szybowiec został całkowicie zniszczony. Uczeń-pilot zmarł po przewiezieniu do szpitala, instruktor został ciężko ranny.

Rys.1. Miejsce wypadku zaznaczone na schemacie standardowego 4-zakrętowego kręgu nadlotniskowego [źródło: Google Earth / PKBWL]

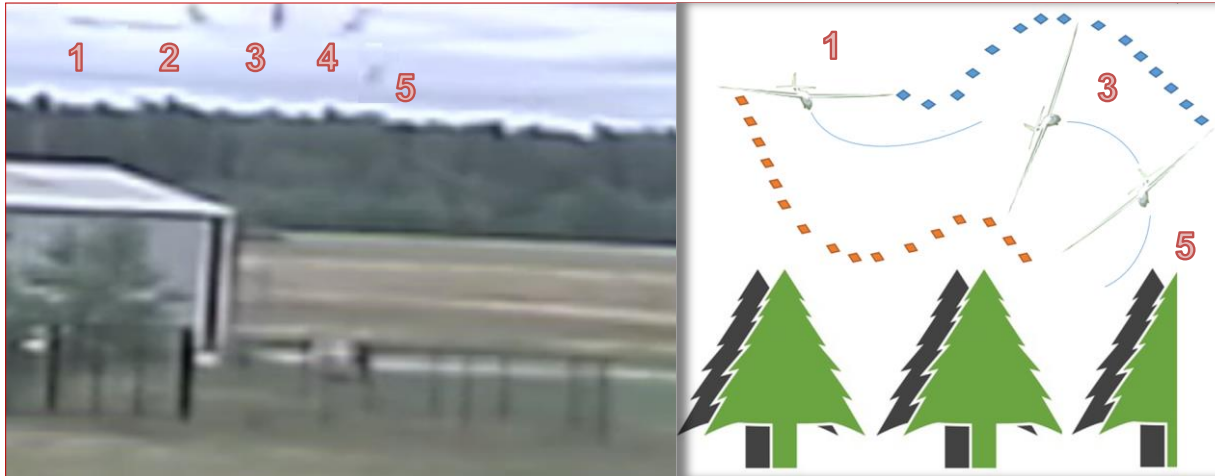
W obrazie z kamery widoczny jest moment wystąpienia utraty kontroli nad szybowcem. O godzinie 12:14:32 zarejestrowane zostało uniesienie lewego skrzydła do góry, co świadczy o braku reakcji pilota na spadek prędkości. Prawdopodobnie brak reakcji doprowadził do rozwiniętej fazy przeciągnięcia i korkociągu (rys. 2 – p. 2 do 5). Następnie po obrocie o ok. 180° (czyli po wykonaniu przez szybowiec około połowy zwitki korkociągu – rys. 3 – p. 3, 5) zaczyna być widoczny kadłub szybowca, 6 sekund później sylwetka szybowca zniknęła za ścianą lasu. Zdaniem badających ze względu na doprowadzenie do rozwiniętej fazy przeciągnięcia na prostej do

lądowania, wysokość pozostała na skuteczny manewr wyprowadzenia była niewystarczająca. Ze względu na wczesny etap szkolenia (pierwszy dzień lotny), poziom wyszkolenia ucznia-pilota był jeszcze zbyt mały aby poradzić sobie z sytuacją, w której się znalazł.

Rys. 2. Ostatnia faza lotu widziana z kamery lotniskowej

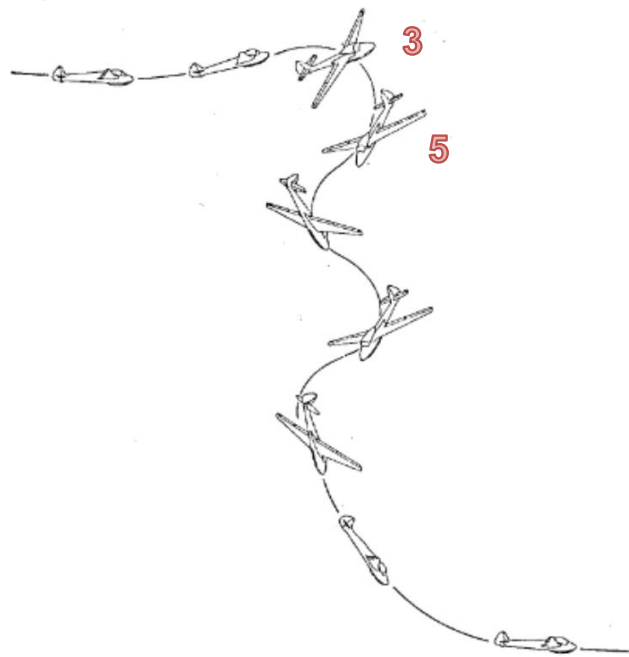
Rys. 3. Schemat pełnej zwitki korkociągu wraz z wyprowadzeniem do lotu poziomego w odniesieniu do rys. 2 [źródło: A. Abłamowicz, „Akrobacja szybowcowa”]

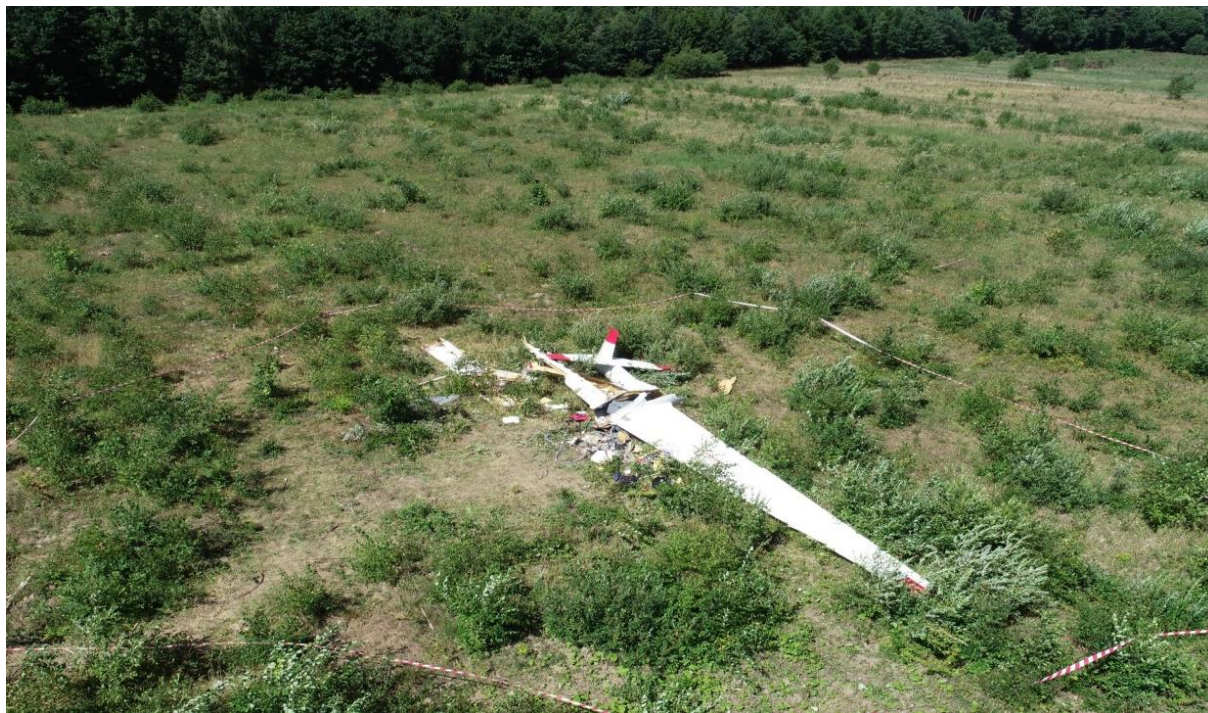
Na podstawie analizy monitoringu i zeznań świadków szybowiec wpadł w korkociąg na wysokości ok. 100 m w okolicy 4 zakrętu, wykonał około 1 zвитki korkociągu. Szybowiec zderzył się z ziemią z dużym kątem pochylenia w prawym samoobrocie, zatrzymując się na kierunku 203°. Pierwszym elementem, który uderzył w ziemię było prawe skrzydło, następnie przód kadłuba z kabiną pilotów. Uderzenie prawej końcówki skrzydła było prawie pionowe, nastąpiło skręcenie skrzydła w połowie jego rozpiętości, oddzielenie się części krawędzi natarcia przy połączeniu skrzydło kadłub, jak również pofalowanie powierzchni z częściowym rozerwaniem pokrycia w okolicach części spływowej, świadczące o działaniu w tym obszarze siły ściskającej. Lewe skrzydło zachowało się w ok. 90%. Wzdłuż krawędzi natarcia na jego całej rozpiętości nastąpiło przełamanie, kierunek wektora siły reakcji podłoża był praktycznie prostopadły do cięciwy skrzydła co oznacza, że jego niszczenie było wynikiem płaskiego uderzenia w powierzchnię ziemi.

Przednia część kabiny, w której siedział uczeń-pilot, została całkowicie zniszczona. Rozrzut fragmentów kabiny od miejsca uderzenia części dziobowej nieznacznym, w kierunku zgodnym z prawym obrotem. Kabina była zniszczona do linii skrzydeł (płaszczyzna „a” - rys. 4 w Albumie Ilustracji). Osłona drugiej kabiny została wyrwana i odpadła od szybowca w trakcie zderzenia z ziemią. Przednia część przeszklenia kabiny uległa całkowitej destrukcji, przeszklenie uległo rozrzuconiu zgodnie z kierunkiem działania siły odśrodkowej. Rama została zgięta do wewnątrz kabiny, czerwone gałki zrzutu awaryjnego nie zostały użyte, co świadczy o braku próby jej zrzucenia. Przednia tablica przyrządów uszkodzona.

Przełamanie kadłuba w części ogonowej (płaszczyzna „b” – rys. 4 w Albumie Ilustracji) z przesunięciem w prawo w stosunku do prawego skrzydła, nietypowe dla zderzenia korkociągowego, będące wynikiem działania siły bezwładności.

znajdował się w lewym korkociągu, jednak przeprowadzona analiza poklatkowa oraz rozrzut szczątków potwierdzają wykonywanie przez szybowiec prawego obrotu w momencie zderzenia z ziemią (rys. 6). Nie jest znany fragment trajektorii lotu po zniknięciu szybowca za linią drzew, jednak jest mało prawdopodobne, aby nastąpiły w niej istotne zmiany, tj. przełożenie kierunku obrotu.

Rys. 6. Widok szczątków [źródło: PKBWL]
