# RAPORT KOŃCOWY

WYPADEK 2415/18

ZDARZENIE NR – 2415/18

STATEK POWIETRZNY – Samolot Tecnam P2002JF, SP-ILS

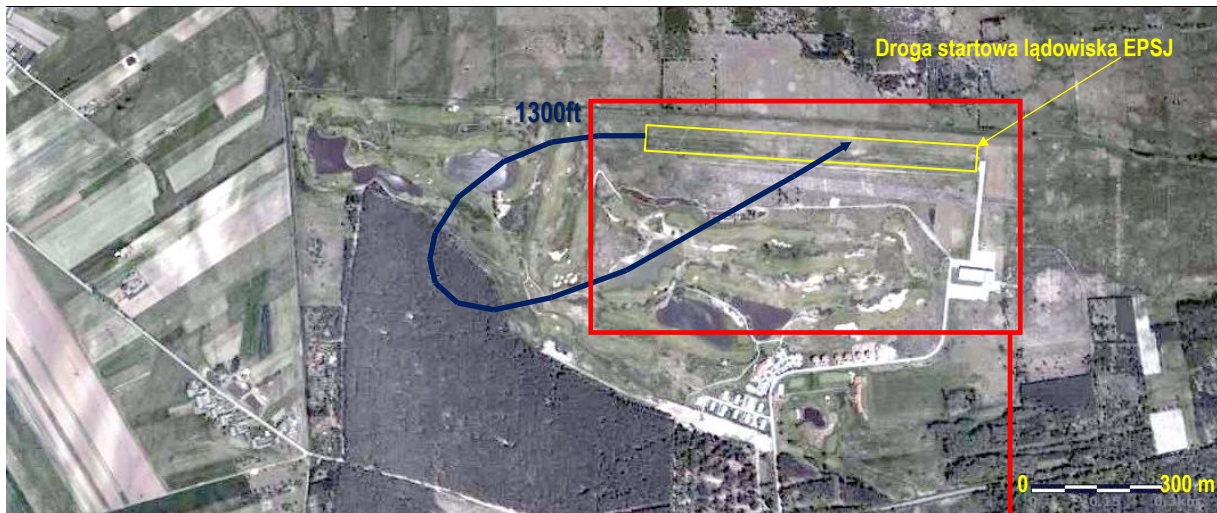
Samolot, z klapami wychylonymi w położenie do lądowania, przyziemił na kierunku 60° na północnym skraju drogi startowej, a wytaczając się poza nią na nierówną nawierzchnię na odcinku dobiegu ok. 30 m uległ znacznym uszkodzeniom i zatrzymał się poza uszkodzonym ogrodzeniem lotniska, na skraju głębokiego rowu melioracyjnego równoległego do drogi startowej. Miejscem przyziemia był punkt na północnym skraju drogi startowej, oddalony ok. 220 m od jej wschodniego progu.

Rys.1 – Szkic obrazujący ostatnią fazę lotu samolotu [Geoportal].

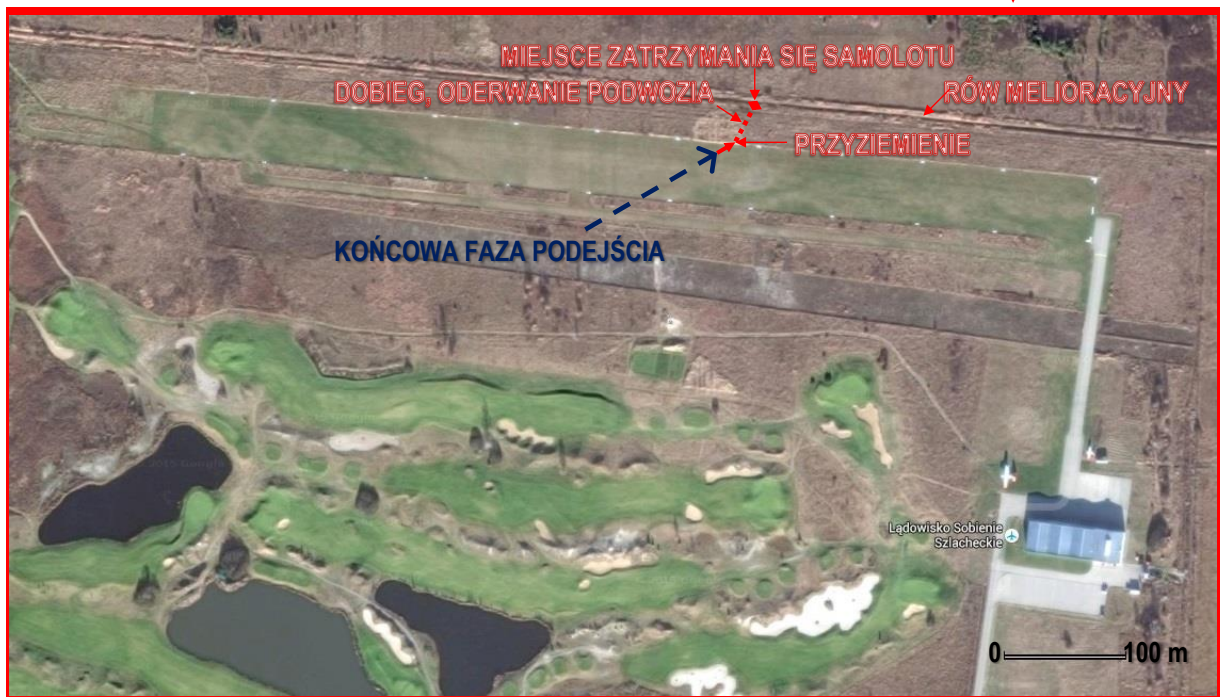
Rys.2 – Miejsce wypadku – sytuacja zaznaczona na lotniczym zdjęciu lotniska EPSJ [Google].

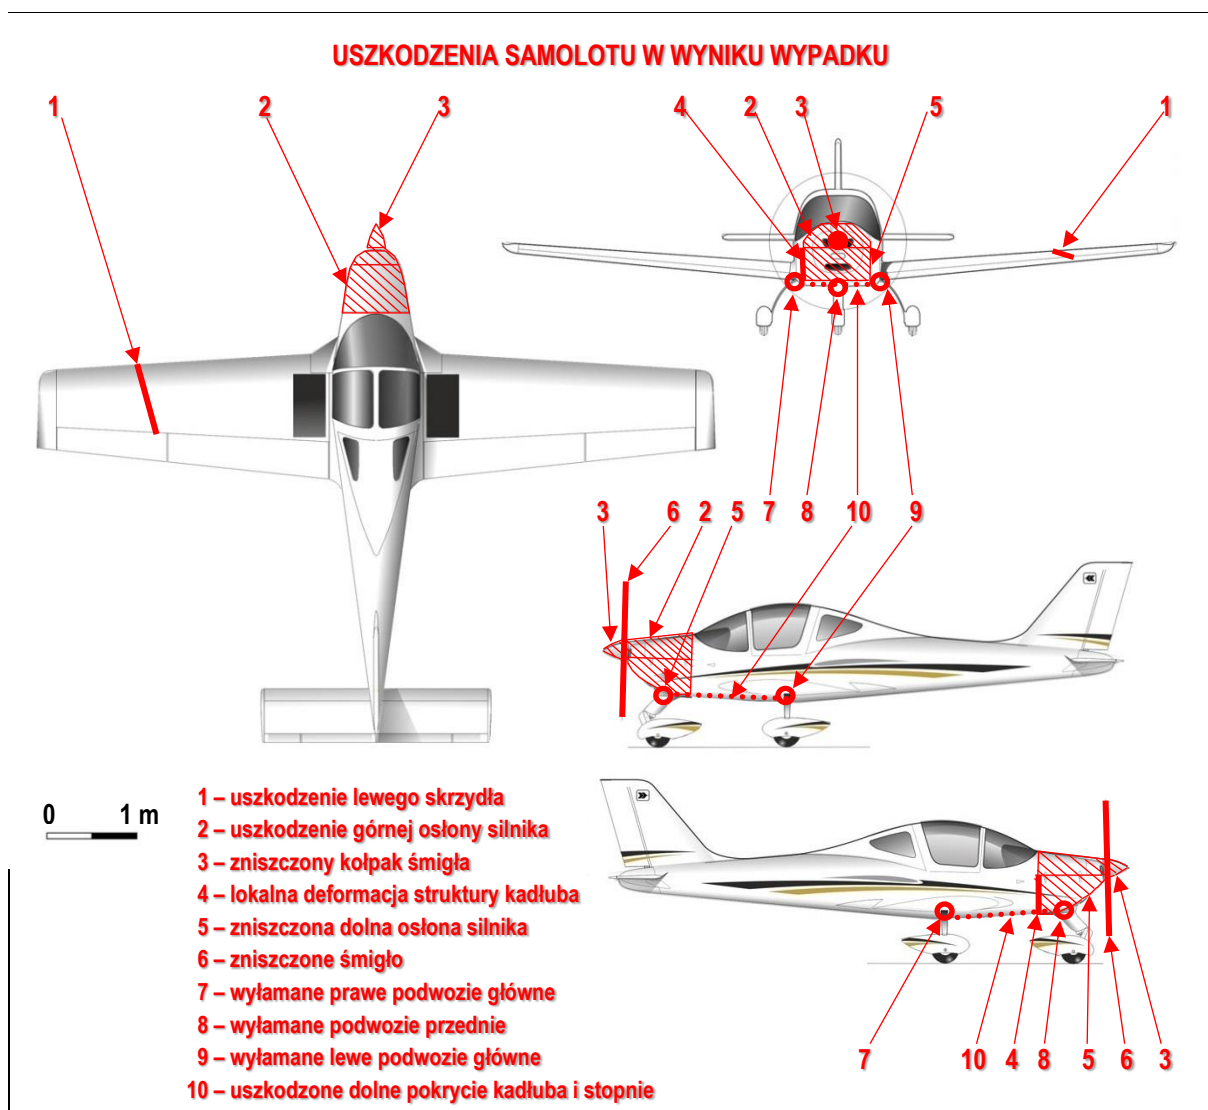
Samolot w wyniku wyłamania podwozia w trakcie przyziemienia i dobiegu oraz dynamicznego kontaktu z nierówną powierzchnią gruntu został znacznie uszkodzony. Uszkodzenia objęły węzły mocowania podwozia głównego i przedniego, goleń podwozia przedniego, strukturę lewego skrzydła, zniszczenie śmigła, uszkodzenia

i zniszczenia osłon silnika, uszkodzenie dolnego pokrycia przedniej części kadłuba i stopni oraz deformację struktury przedniej części kadłuba z prawej strony w okolicy przegrody ogniowej. Silnik po zdarzeniu kwalifikował się do przeglądu specjalnego „po uderzeniu śmigłem / po gwałtownym zatrzymaniu”.

Rys. 3 – Uszkodzenia i zniszczenia samolotu, zaznaczone na jego rysunku w rzutach.

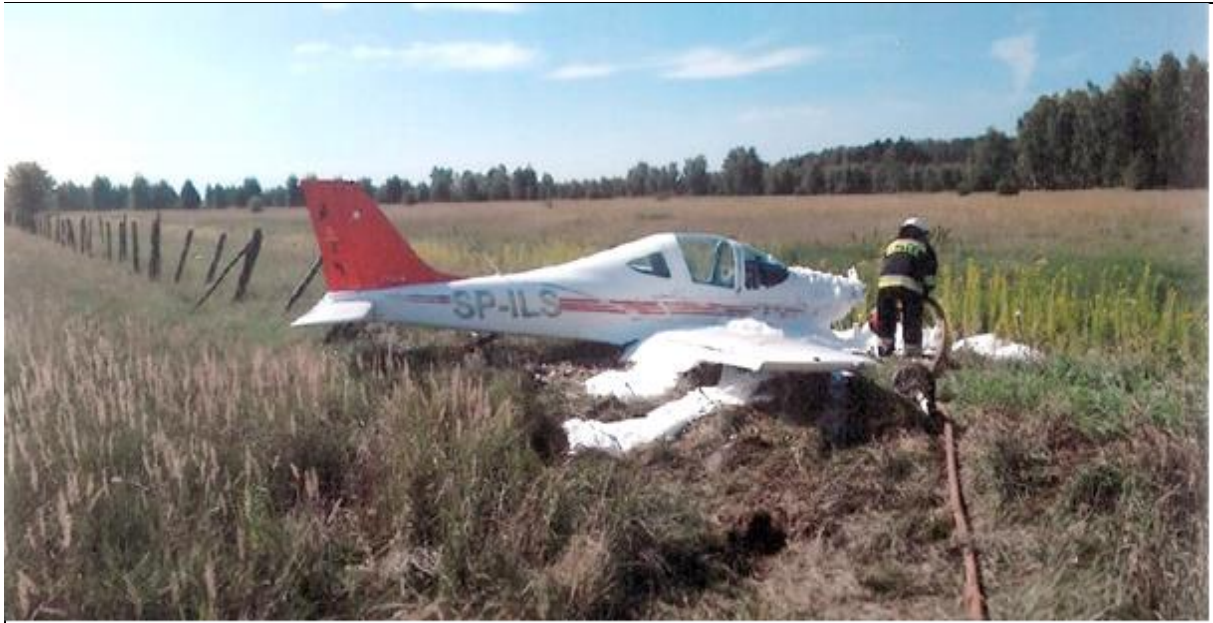
Rys.4 – Samolot na miejscu wypadku, straż pożarna w akcji. Widok w kierunku zachodnim [foto: Silvair sp. z o.o.].

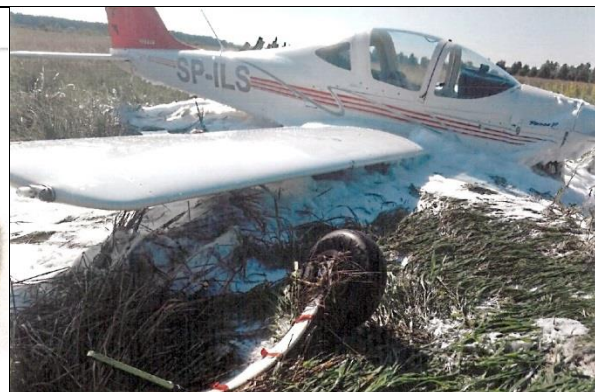
Rys. 6 – Samolot na miejscu wypadku. Na pierwszym planie widoczne oderwane prawe podwozie główne [foto: Silvair sp. z o.o.].

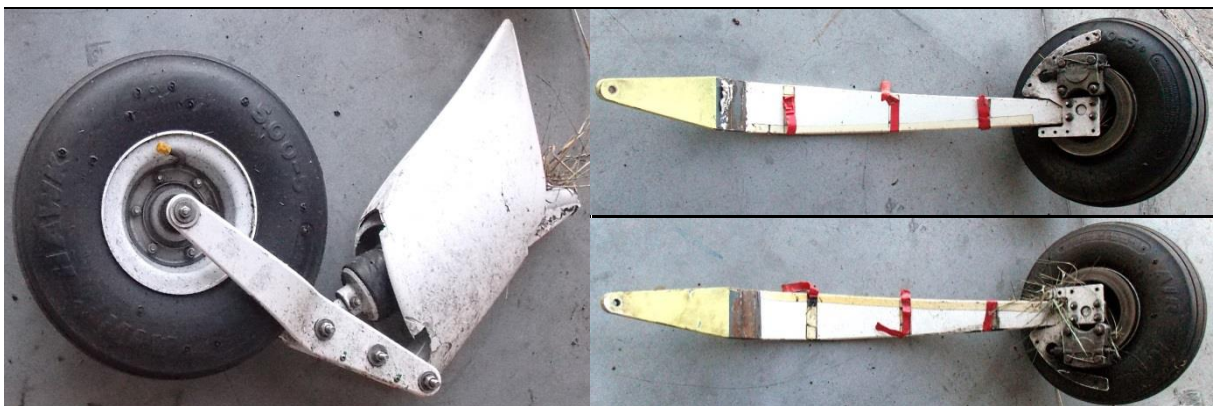
Rys. 7, 8, 9 – Oderwane podwozie przednie i główne samolotu [foto: PKBWL].

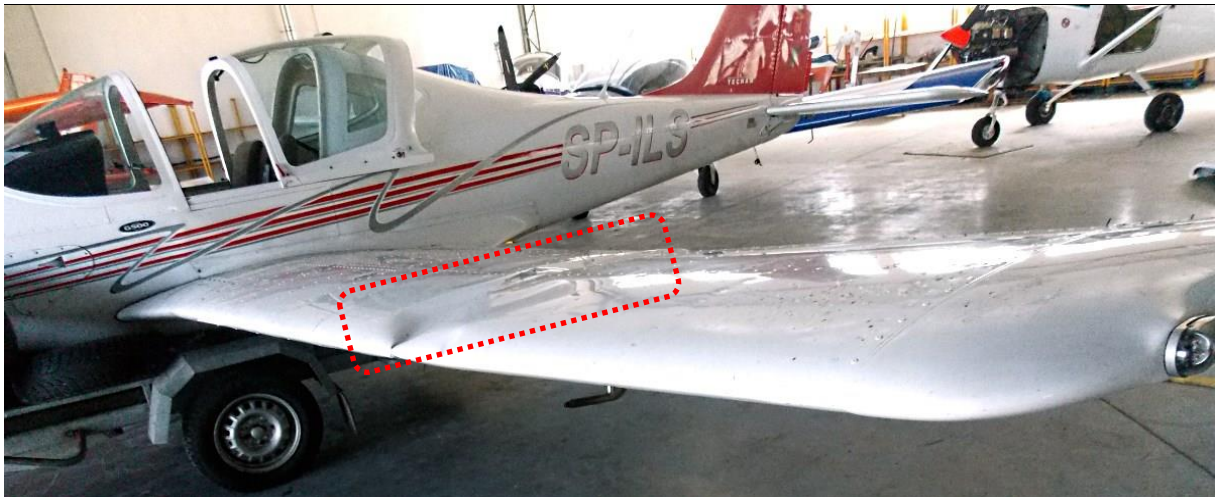
Rys.10 – Uszkodzone lewe skrzydło [foto: PKBWL].

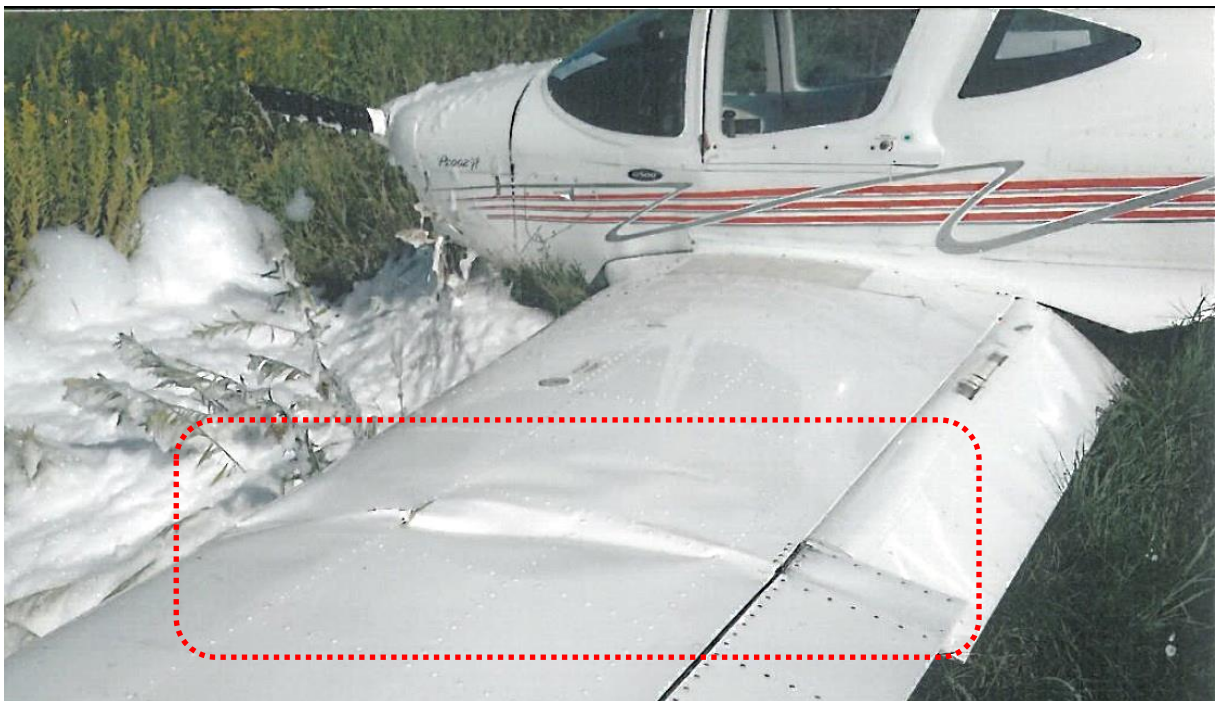
Rys.11 – Uszkodzone lewe skrzydło samolotu [foto: Silvair sp. z o.o.].

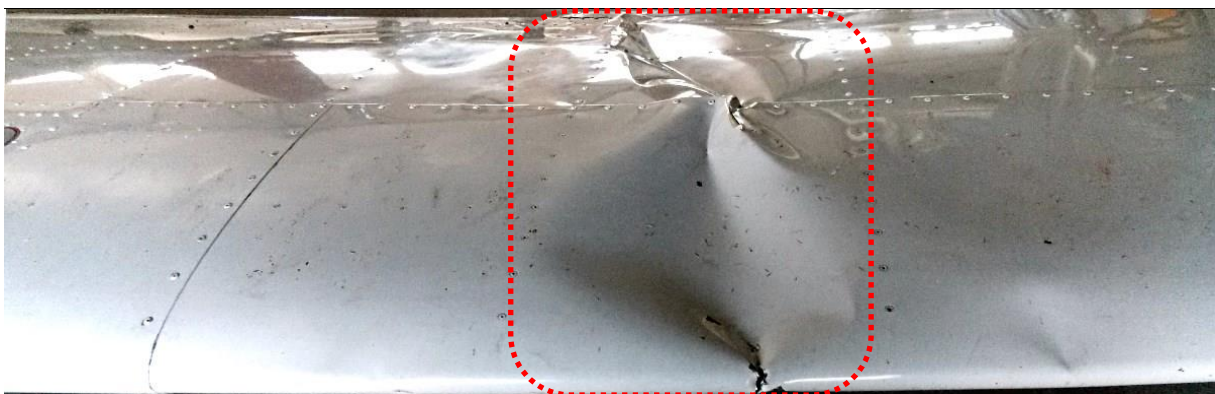
Rys.12 – Uszkodzone lewe skrzydło samolotu – widok od strony noska [foto: PKBWL].

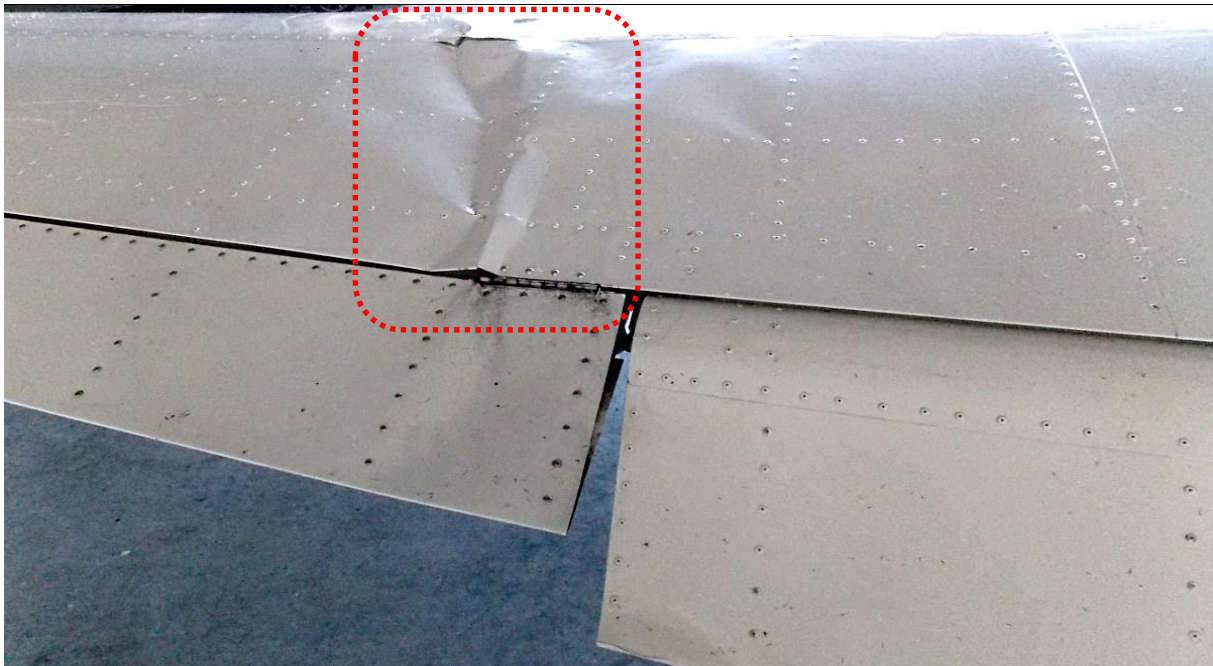
Rys.13 – Uszkodzone lewe skrzydło samolotu – widok od strony krawędzi spływu [foto: PKBWL].

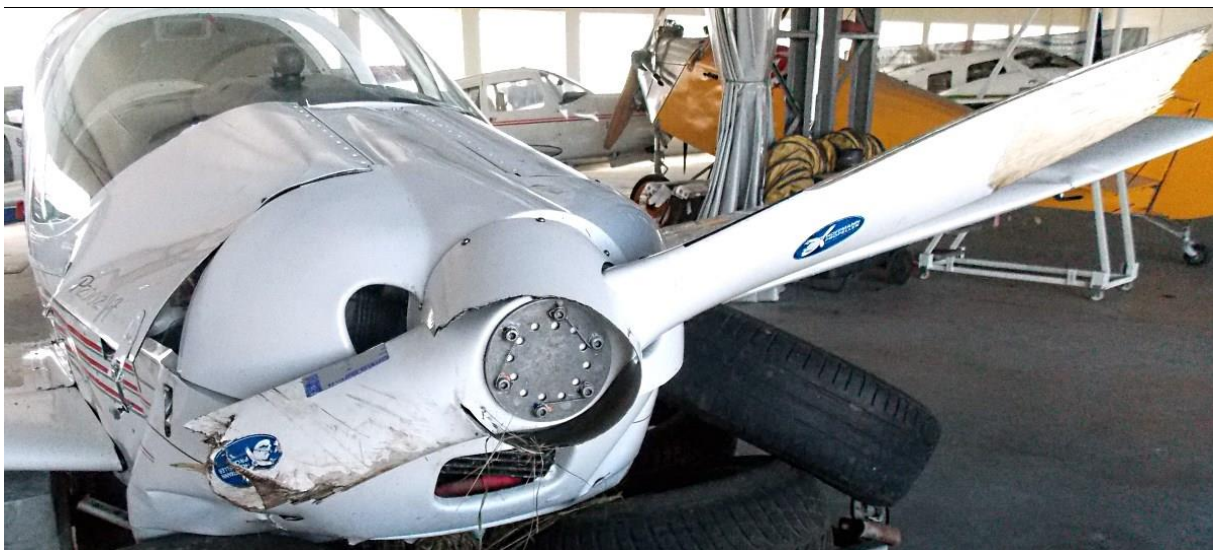
Rys.14 – Uszkodzone osłony silnika, zniszczone śmigło i jego kołpak [foto: PKBWL].

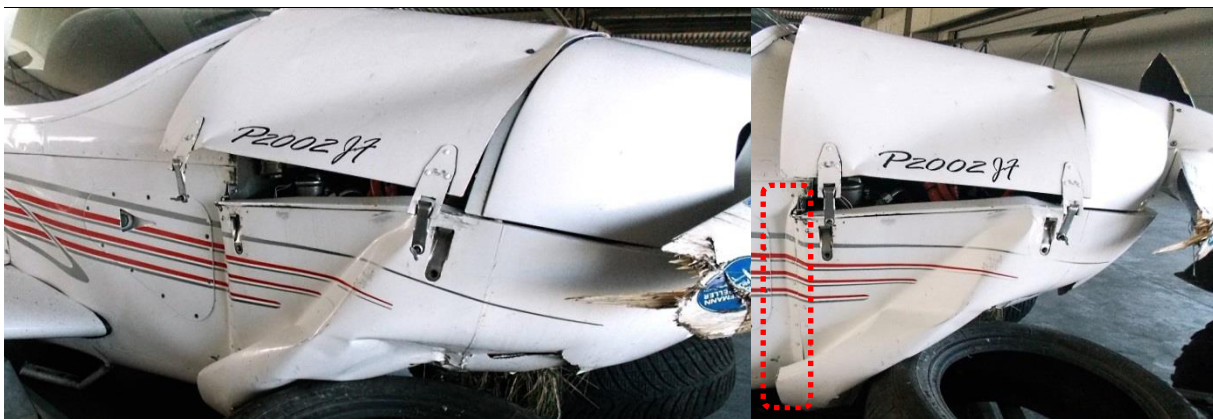
Rys.15, 16 – Uszkodzone i zniszczone osłony silnika, wskazane miejsce deformacji struktury kadłuba [foto: PKBWL].

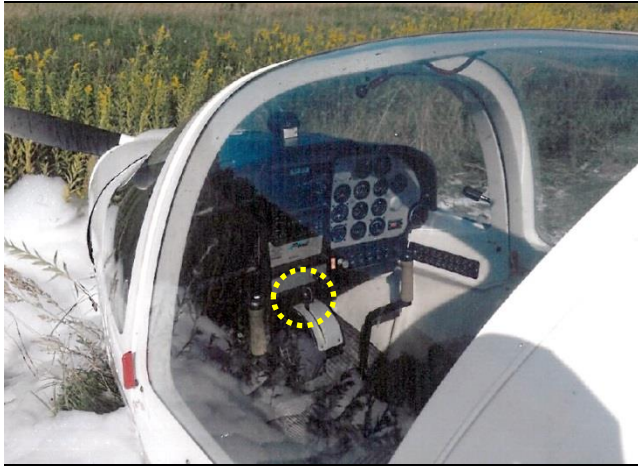
Rys.17 – Widok na wnętrze kabiny na miejscu wypadku [foto: Silvair sp. z o.o.] Zaznaczona dźwignia przepustnicy

Uczeń sterując samolotem w ostatniej fazie lotu mocno i zdecydowanie trzymał prawą dłoń zaciśniętą na manetce przepustnicy, blokując tym samym dostęp do niej, co uniemożliwiło instruktorowi szybkie zareagowanie na powstałą sytuację. Zdaniem Komisji instruktor nie zareagował na tę sytuację wystarczająco stanowczo i nie zdażył zwiększyć mocy.
