Slutrapport RL 2019:09

**Olycka på Enoch Thulins flygplats,
Landskrona, Skåne län den 7 augusti 2018
med flygplanet SE-MEZ av modellen
SportStar RTC, opererat av en privat-
person.**

Diariernr L-97/18

2019-05-29

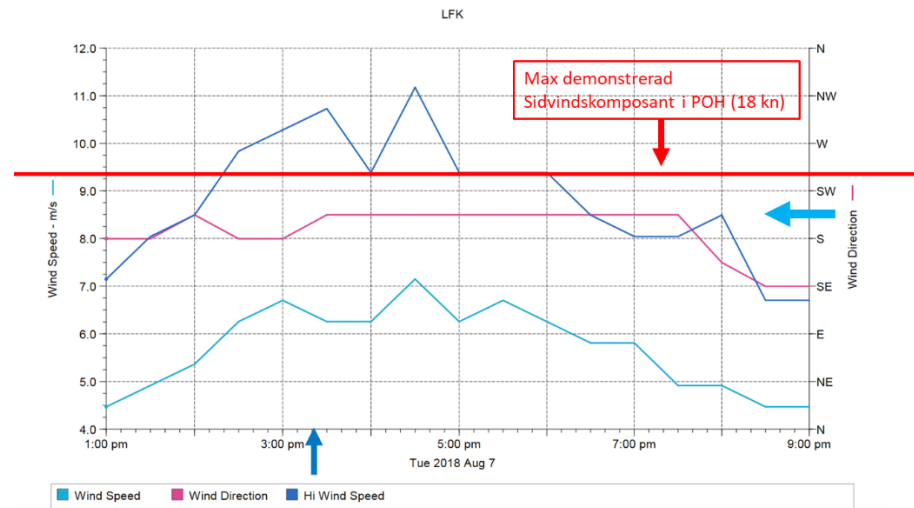
Uppgifterna från vädermätstationen visar att det vid olyckstillfället rådde nästan rak sidvind på bana 12. Av figur 3 framgår att medelvindhastigheten var 16 knop och den maximala vindbystyrkan 20 knop (i figuren anges värdena i meter per sekund). Den tjocka röda linjen visar 18 knop, vilket är den maximala demonstrerade sidvindskomponenten för flygplansmodellen enligt flygplanets manual (POH). Linjen är inritad av haverikommissionen. Pilen på X-axeln visar tiden för olyckan och pilen på Y-axeln riktningen för rak sidvind på bana 12.

Figur 3: Vindparametrar som registrerades vid klubbstugan på flygplatsen den aktuella eftermiddagen. Källa: Landskrona Flygklubb.

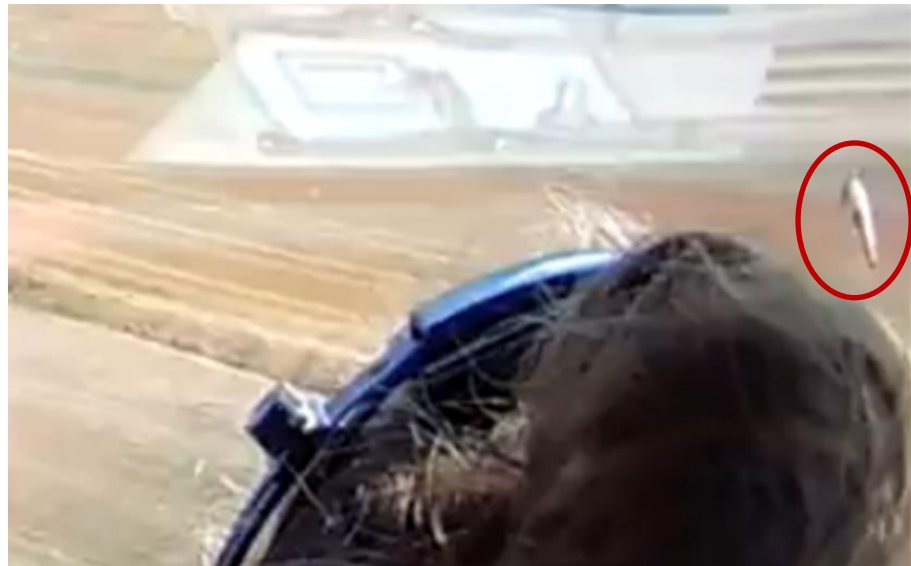
Figur 5: Till höger i bild syns vindstruten som den dokumenterades av pilotens GoPro-kamera under första omdraget (röd ring inritad av SHK). Struten indikerar en sydlig vind på mellan 10 och 15 knop (flygplanet håller en kurs av 120 grader). Källa: Pilotens GoPro-kamera.

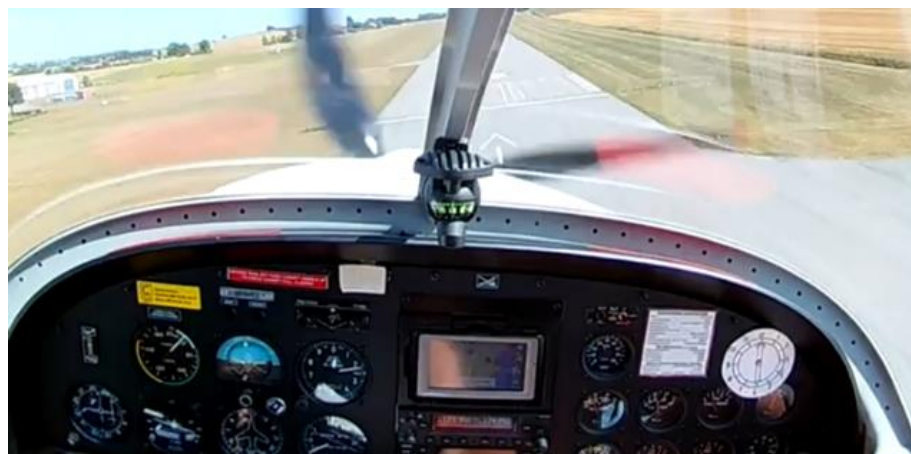
Figur 6: Första landningsförsöket som avbröts på låg höjd. Bilden visar läget på ca 50 fots höjd. Källa: Pilotens GoPro-kamera.

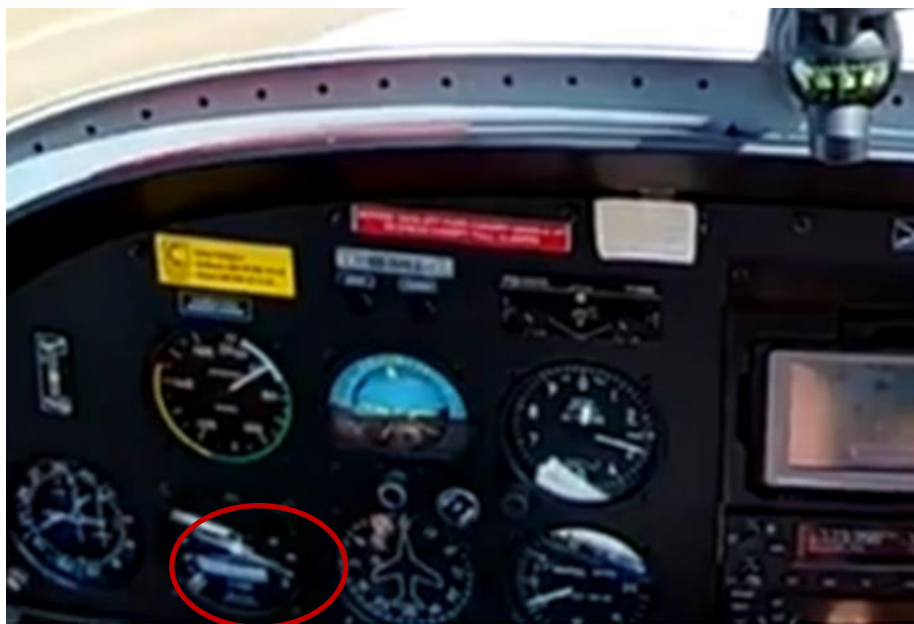
Figur 7: På final på ca 100 fot över banan (röd ring inritad av SHK), (sidanblåsningskulan ligger fullt till höger). Källa: Pilotens GoPro-kamera.

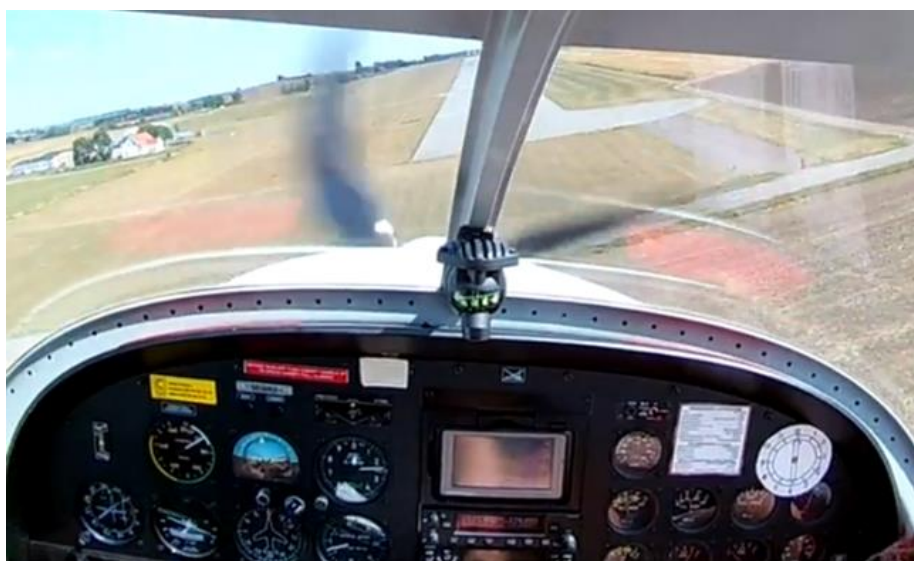
Figur 8: På final på ca 50 fots höjd över banan med tydlig motskevning med nosen i banans riktning. Källa: Pilotens GoPro-kamera.

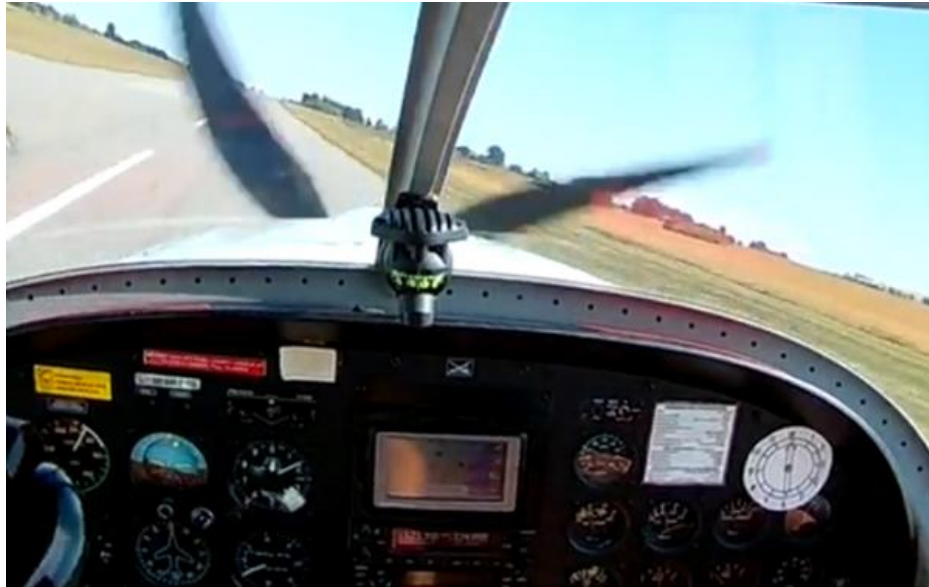
Figur 9: Flygplanet rollar vänster under övergången till sättning och piloten drar på fullt. Källa: Pilotens GoPro-kamera.

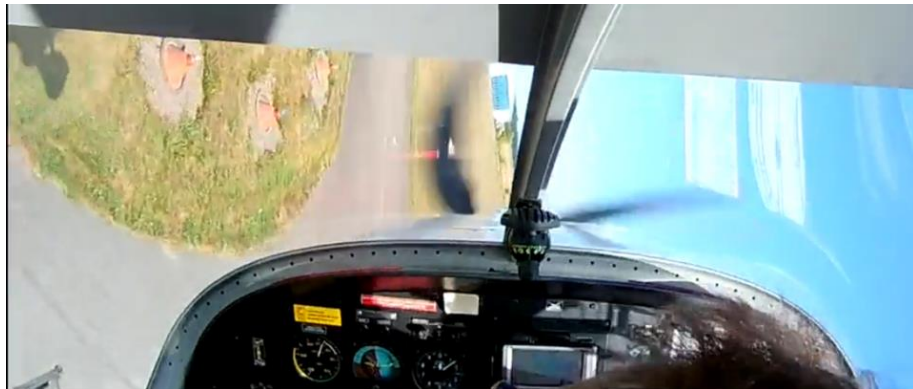
Figur 10: Okontrollerad roll till vänster varvid vänster vinge träffar marken. Källa: Pilotens GoPro-kamera.

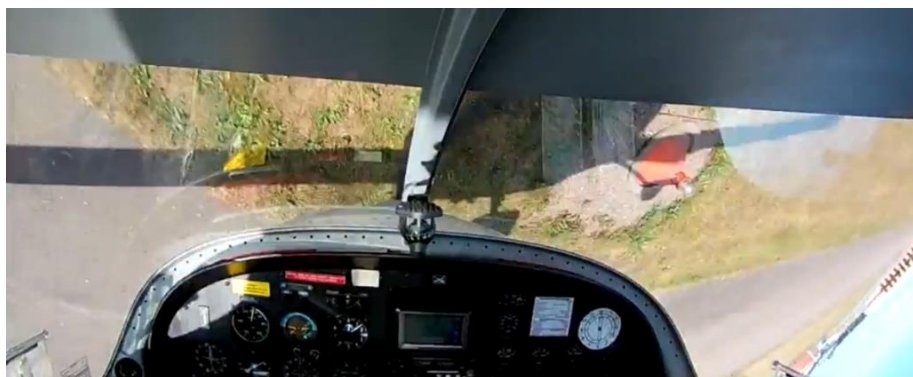
Figur 11: Flygplanet upp och ner. Propellern träffar marken (notera skuggan där landställen och vingar verkar oskadade). Källa: Pilotens GoPro-kamera.

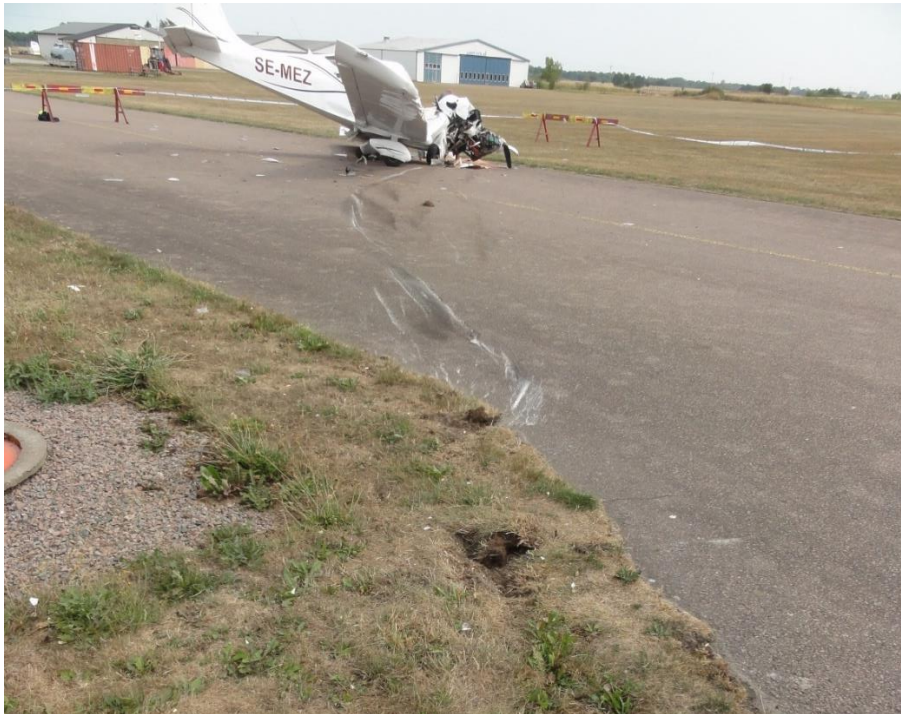
Flygplanet påträffades efter olyckan på den första taxibanan omkring 20 meter vänster om vänstra bankanten på bana 12 (se figur 12). De första markspåren av flygplanet fanns på vänstra delen av banan strax före taxibanan. Det fanns även markspår av propellern vid övergången till taxibanan.

Figur 12: Olycksplatsen med spår i marken. Bilden tagen från den vänstra bankanten.

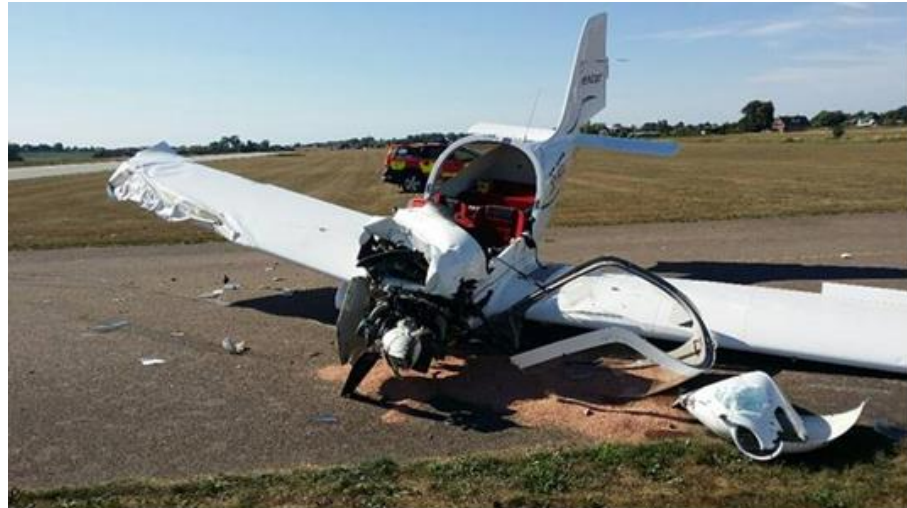
De största skadorna fanns på flygplanets främre del vid motorn och dess infästningar. Propellerbladen var sönderslagna och hade skador som visar att motorn gav effekt vid markkontakten. Skador fanns även på nedre delen av förarutrymmet. Sittrumshuven var sönderslagen och hade lossnat från flygplanet. Det fanns också stora skador på den yttre delen av höger vingens framkant. Skadorna på vänster vinge var begränsade till vingpetsen. Noslandställ och vänster huvudlandställ var avbrutna från sina infästningar i flygkroppen.

Figur 13: Skador på nospartiet, höger vinge och sittrumshuven. Bild: Landskrona Flygklubb.

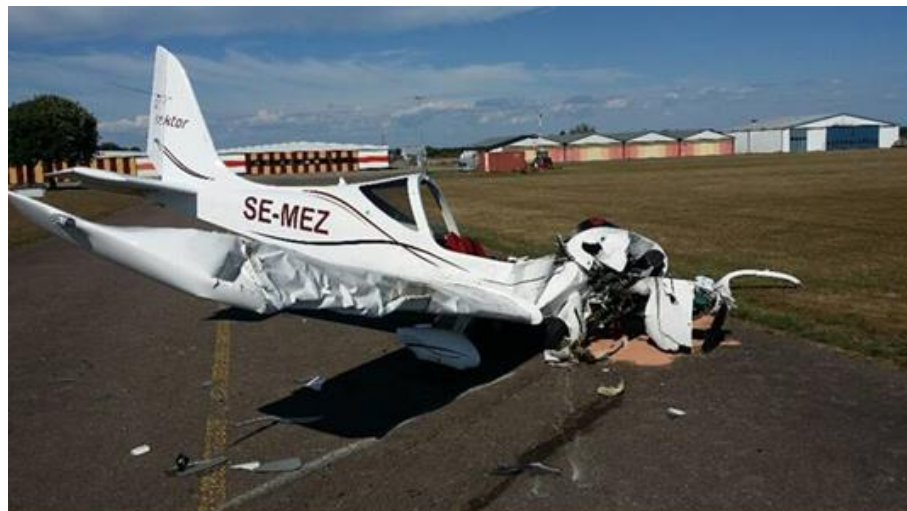
Figur 14: Skador på noslandstället och höger vinge. Bild: Landskrona Flygklubb.
