RELAZIONE D'INCHIESTA

INCIDENTE

**Tecnam P92 Echo S marche di identificazione I-6430,
in località Calatabiano (CT),
11 settembre 2018**

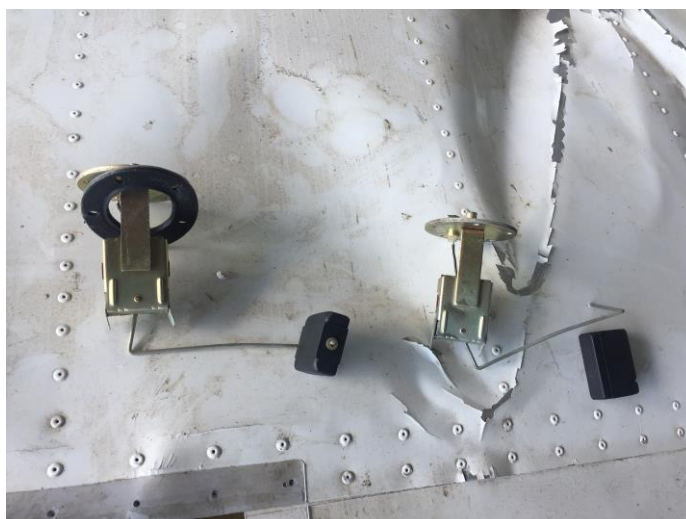
L'unica inefficienza nota al proprietario e comunicata nel corso della sua audizione da parte dell'ANSV riguardava l'indicatore di carburante relativo al serbatoio destro, non funzionante. In fase di investigazione sul relitto è stata infatti riscontrata la separazione dell'elemento galleggiante dal braccetto per la trasmissione del livello, rinvenuto libero all'interno del serbatoio.

Foto 2: sistema per l'indicazione del livello carburante. Particolare del sensore destro non operativo rinvenuto con galleggiante separato.

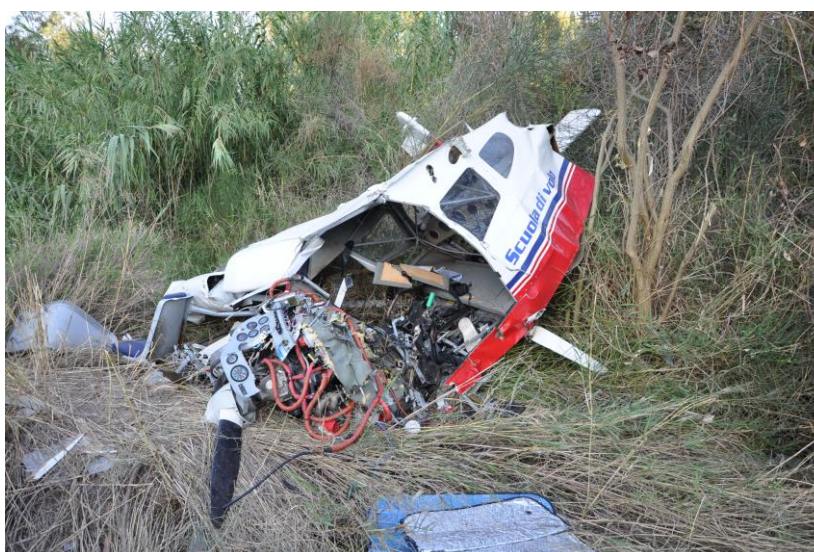
L'accesso al relitto per il sopralluogo operativo ha avuto luogo il giorno successivo a quello dell'incidente. Il relitto, completo di tutte le sue componenti, risultava piegato di circa 60° a destra, in prossimità del limite posteriore della cabina. La prua su cui era allineato il relitto, considerando la sezione anteriore (la parte rimanente della cabina e la congiungente sul gruppo elica), risulta indicativamente di 290°. I danni maggiori si registravano a carico della prua dell'apparecchio, della parte anteriore della cabina e del bordo di attacco delle semiali.

Foto 8: vista frontale del relitto poggiato.

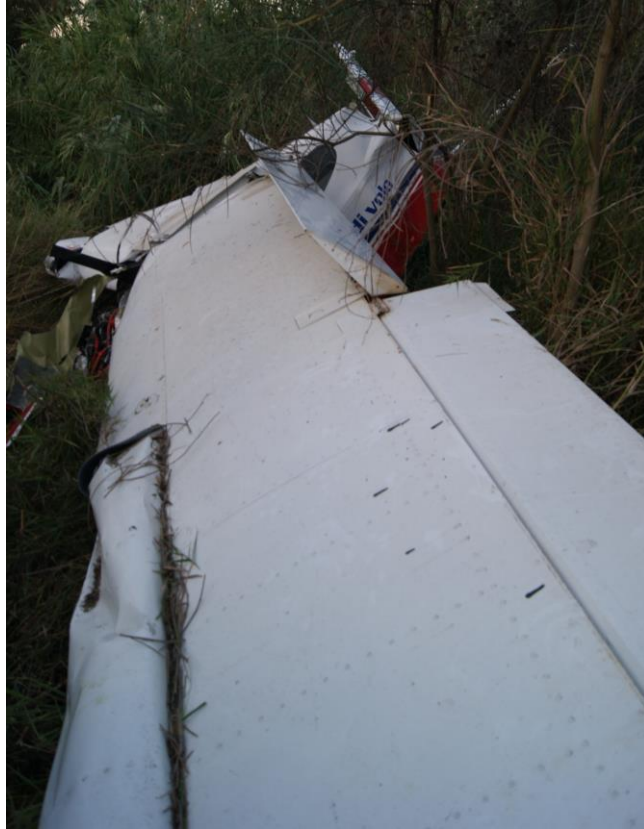
La due semiali risultavano inizialmente vincolate alla struttura e ruotate in avanti sull'asse verticale. La semiala sinistra è stata poi separata dalla fusoliera dai VVF durante le operazioni di soccorso. La semiala destra è stata invece separata in fase di rimozione del relitto. Il flap della semiala destra era in posizione retratta, mentre quello della semiala sinistra risultava piegato verso l'alto di oltre 90° rispetto alla normale posizione retratta. Entrambe le semiali presentavano elevati danni al bordo di attacco ed i serbatoi erano squarciati. Non si rinvenivano tracce di carburante all'interno.

Foto 10: semiala sinistra nello stato di rinvenimento da parte dei primi soccorritori.

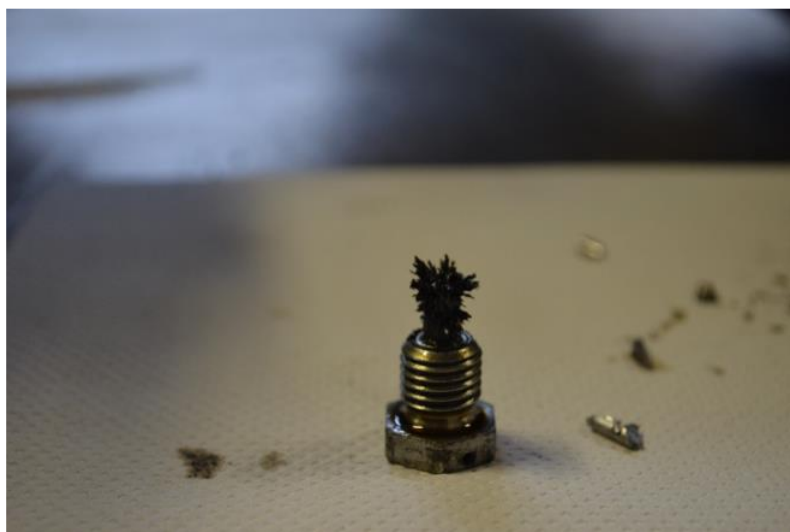
Anche il tappo magnetico ha trattenuto una quantità di particolato metallico molto superiore alla norma.

Foto 12: particolato metallico su tappo magnetico.

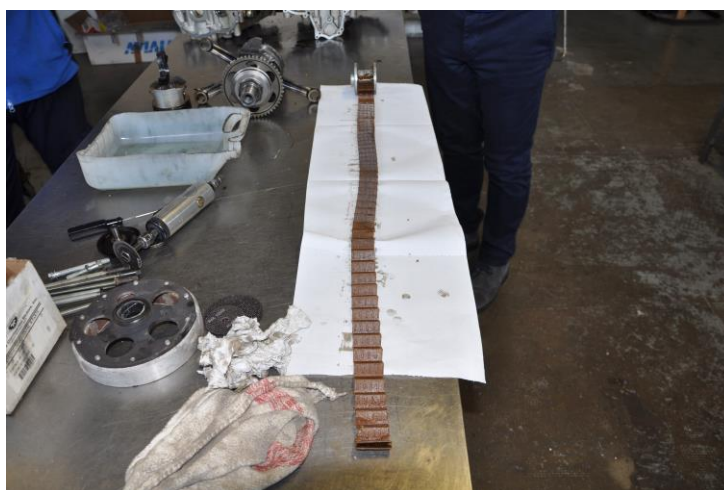
Tuttavia, il filtro dell'olio, una volta aperto e srotolato è risultato perfettamente pulito.

Foto 13: filtro dell'olio dopo l'apertura.

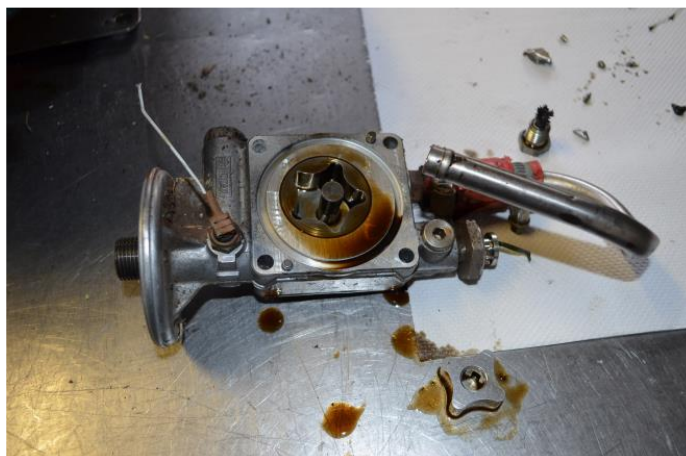
È stata poi rimossa e smontata la pompa dell'olio, che non presentava anomalie: le superfici non apparivano rigate e non denotavano la presenza di frammenti metallici che potessero essere transitati attraverso la pompa stessa. La pervietà delle tubazioni è stata verificata senza riscontrare anomalie.

Foto 14: pompa dell'olio.

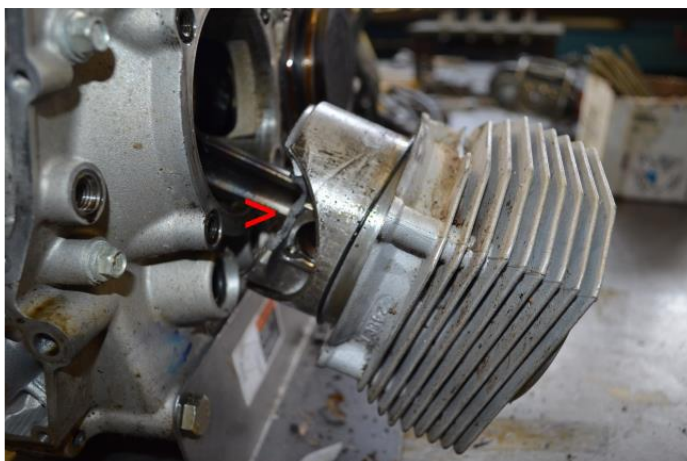
Il pistone del cilindro anteriore sinistro (n. 2) presentava una rottura nella parte inferiore, mentre al cilindro anteriore destro (n. 1) mancava parte del mantello inferiore.

Foto 15: pistone anteriore sinistro (n. 2). Rottura evidenziata dalla freccia rossa.

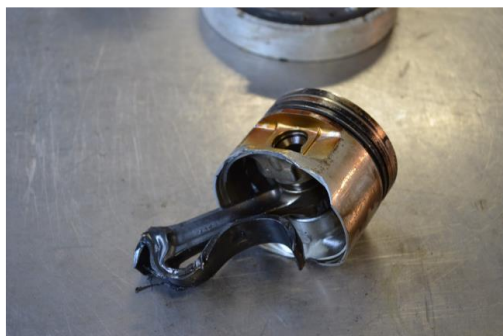
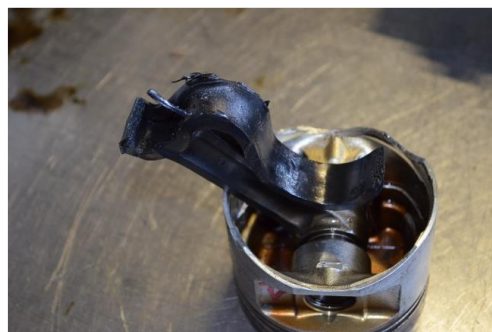
Aperto i semi-basamenti per poter accedere all'albero ed alle altre bielle, è apparsa evidente la causa dei danni suddetti: la biella anteriore destra (n. 1) era infatti rotta, fortemente deformata e surriscaldata; la boccia della testa di biella era scomparsa; lo spinotto, che trattiene il pistone, risultava bloccato, come anche il primo segmento nella sua cava; il perno dell'albero motore era bruciato e parzialmente fuso.

Foto 16 e 17: stato della biella anteriore destra.

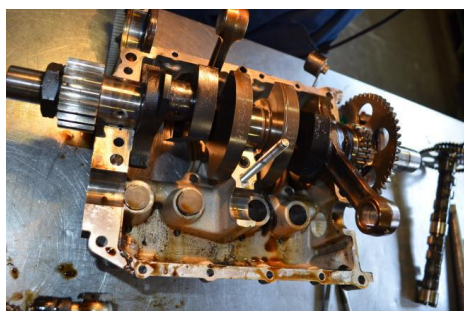
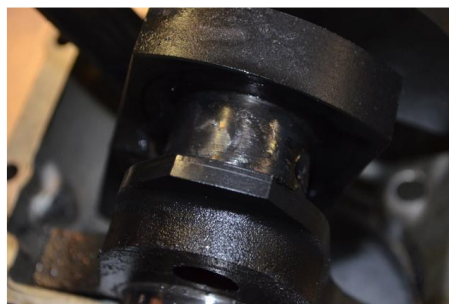
Foto 18 e 19: stato dell'albero motore e del perno dell'albero corrispondente alla biella n. 1.

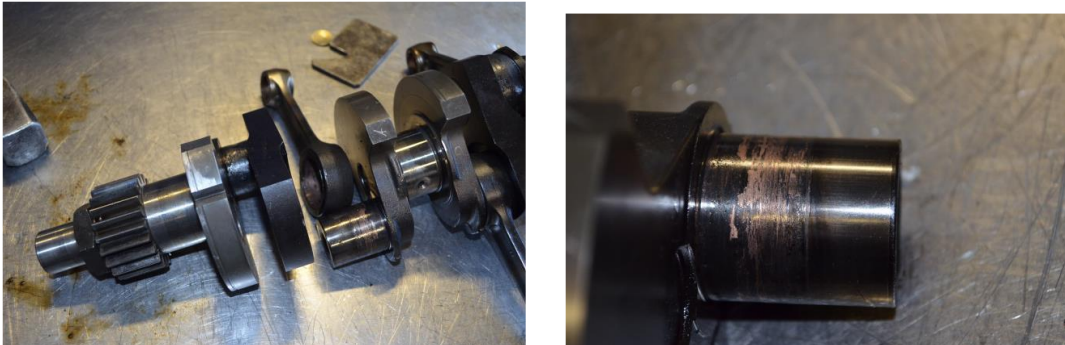
È stato diviso l'albero motore per verificare lo stato della biella n. 2, la cui situazione è risultata simile a quella della biella n. 1, anche se ad uno stadio meno avanzato di fusione.

Foto 20 e 21: stato dell'albero motore smontato e del perno dell'albero della biella n. 2.

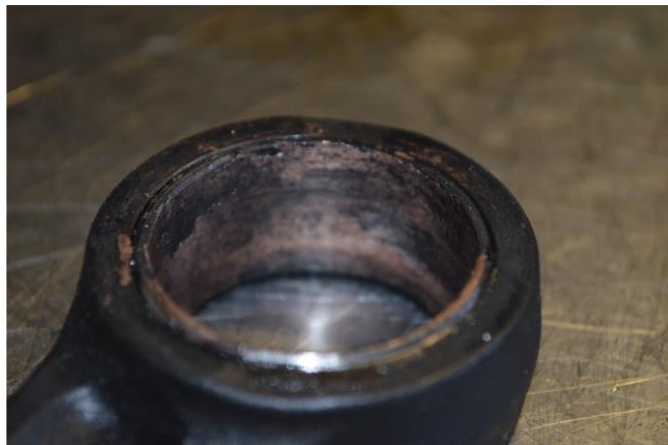
La boccia della testa di biella, infatti, stava iniziando a fondere e si era parzialmente trasferita sul diametro del perno dell'albero.

Foto 22: dettaglio della biella n. 2.

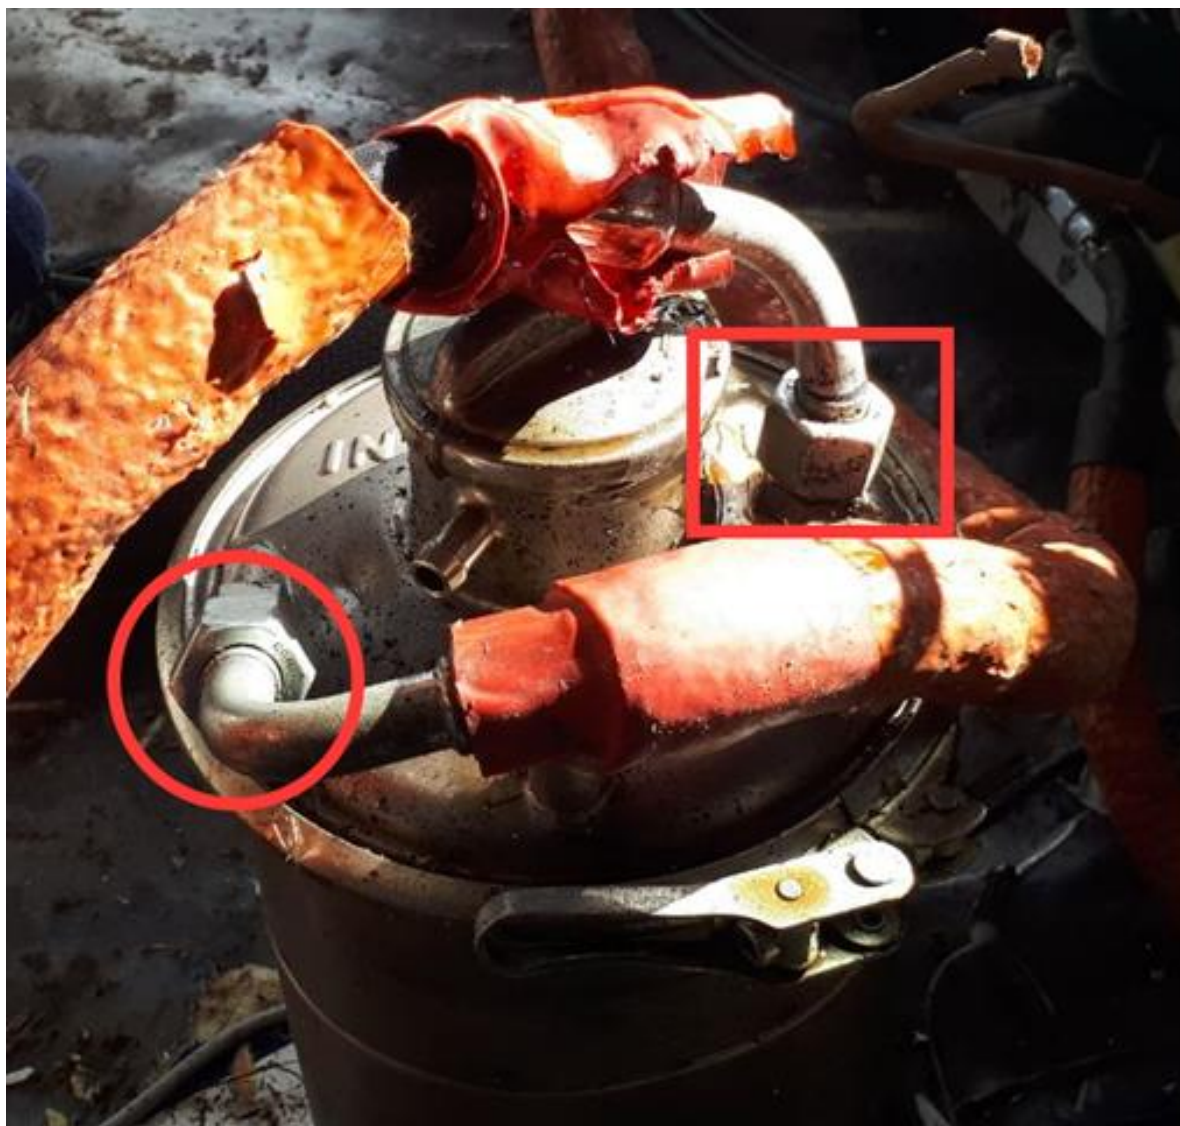
La tubazione prevista per la mandata dell'olio (TO OIL PUMP, *oil supply line*), collegata al radiatore dell'olio e, attraverso questo, alla pompa dell'olio, risultava invece essere collegata all'attacco "IN" del serbatoio dell'olio, ovvero al foro di ritorno dell'olio dal motore al serbatoio.

Foto 23: evidenziato con il cerchio rosso (sinistra) l'attacco previsto per la tubazione di ritorno dal basamento motore (con indicazione "IN", inclinato e non dotato di cannula di pescaggio). Evidenziato con il rettangolo rosso (destra) l'attacco previsto per la tubazione di mandata al motore attraverso il radiatore e la pompa (con indicazione "OUT", pressoché verticale a cui corrisponde la cannula di pescaggio).

According to the conclusion stated in the *Investigation Report*, the engine failure was caused by an absence of lubrication due to the inversion of the delivery and return pipes of the lubricant system after periodic maintenance performed by personnel, not in possession of aeronautical maintenance certification.

After an installation or maintenance action, which has to be carried out by qualified personnel, the specifications in the manuals require an explicit check of the oil pressure when the engine is started and subsequently operated (refer to Service Instruction SI-912-018, chapter 3.2, "Purging of lubrication system", available on www.flyrotax.com). When this explicit check is performed, if the oil lines were inverted per improper manipulations, the oil pressure would have indicated 0 bar and would have permitted the discovery of the inversion.

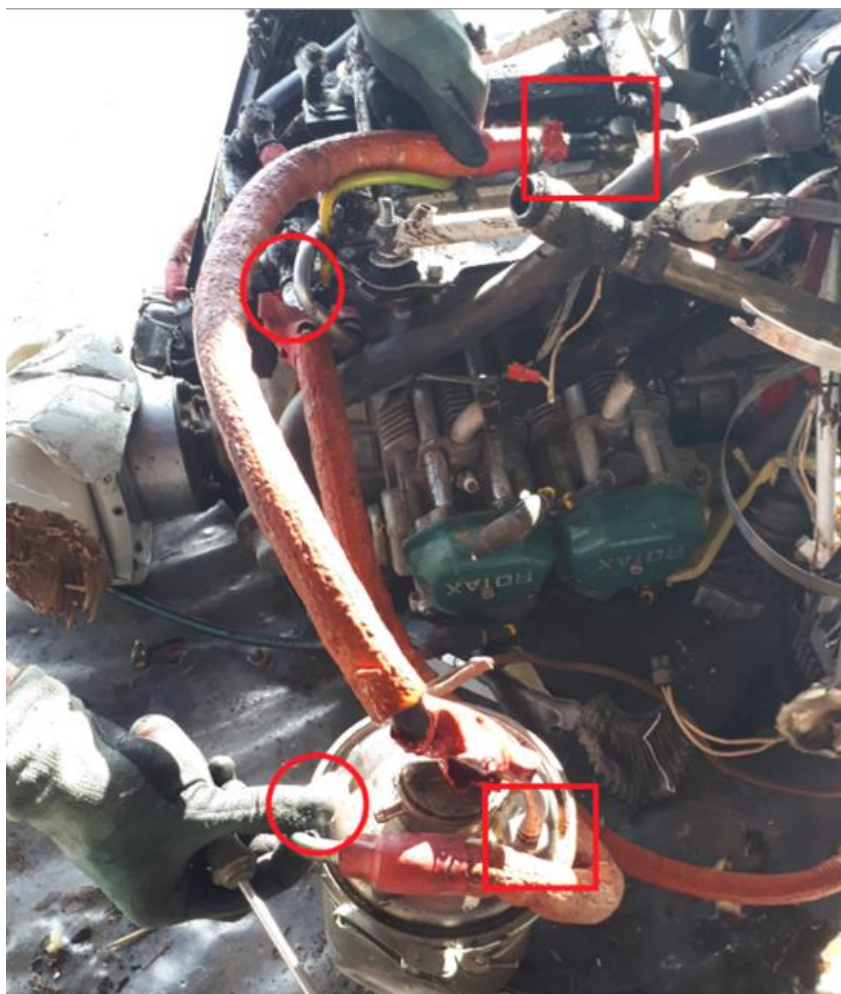
Foto 24: evidenziato con il cerchio rosso (in basso, a sinistra) l'attacco previsto per la tubazione di ritorno ("IN"), al quale risulta invece impropriamente collegata la linea di mandata per il tramite del tubo proveniente dal radiatore (l'attacco del tubo di mandata collegato al radiatore è indicato con il cerchio rosso in alto a sinistra). Evidenziato con il rettangolo rosso (in basso, a destra) l'attacco previsto per la tubazione di mandata al motore ("OUT"), al quale risulta invece impropriamente collegata la tubazione di ritorno proveniente dal basamento del motore (l'attacco del tubo di ritorno collegato al basamento del motore è indicato con il rettangolo rosso in alto a destra).

- Gli attacchi degli orifici di mandata (“OUT”) e di ritorno (“IN”) presenti sul coperchio del serbatoio dell’olio installato sul motore in esame permettono di collegare indiscriminatamente entrambe le tubazioni, che tra loro si presentano identiche e sugli apparecchi analizzati entrambe provengono dal basso.
- La procedura di emergenza nel caso di “*engine failure immediately after take off*”, presente nel *Manuale di volo* del Tecnam P92 Echo S (a cui è applicabile il manuale intitolato *Flight Manual P92 Echo Classic*), non prevede, al primo punto, l’indicazione di mantenere un adeguato assetto di planata o una velocità corrispondente (prevista invece nel *Manuale di volo* del Tecnam P92-JS).

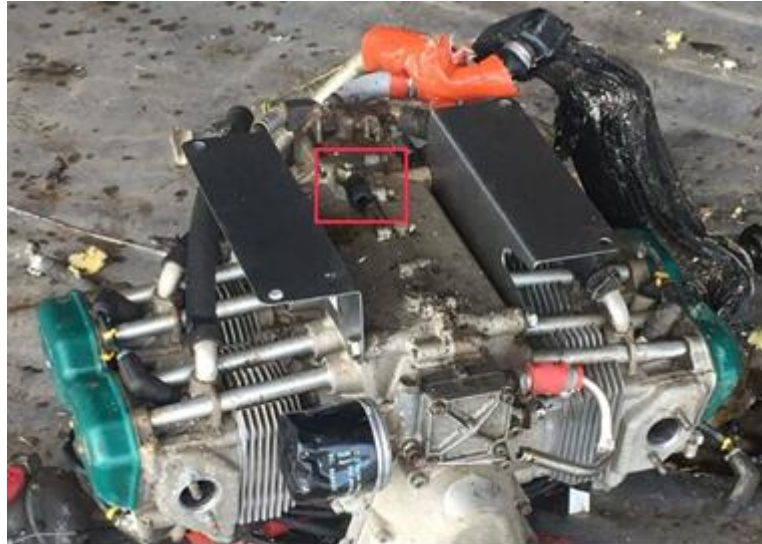
Per potere separare il motore, la tubazione proveniente dalla base del motore, collegata impropriamente all'attacco "OUT" del serbatoio, è stata tagliata a pochi centimetri dall'attacco dal basamento del motore. Il moncherino di tubazione con l'attacco metallico del tubo (*hose nipple*) e la vite di collegamento sono rimasti attaccati al basamento del motore.

Foto 25: per poter separare il motore, la tubazione collegata al basamento del motore è stata tagliata. Sull'attacco del basamento è rimasto collegato il terminale metallico di collegamento e una piccola porzione di tubazione (riquadro rosso).

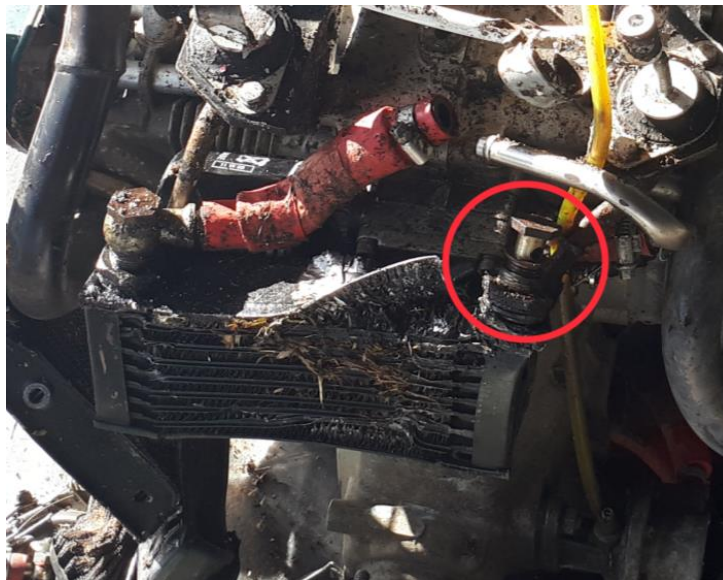
Per la rimozione del motore, la tubazione proveniente dal radiatore, impropriamente collegata all'attacco "IN" del serbatoio dell'olio, è stata separata, svitando la vite di fissaggio del tubo al radiatore. L'*hose nipple* è rimasto quindi solidale alla tubazione. La vite di fissaggio è stata nuovamente inserita nel radiatore.

Foto 27: per poter separare il motore la tubazione collegata al radiatore è stata scollegata, svitando il bullone di fissaggio. Indicato dal cerchio rosso il punto di attacco al radiatore. La vite è stata parzialmente riposizionata nella propria sede dopo la rimozione della tubazione.

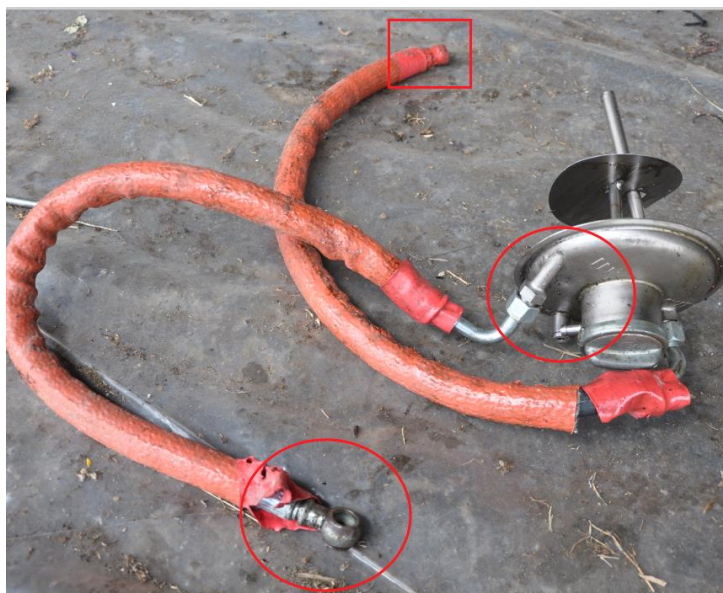
Foto 28: il coperchio del serbatoio, con le tubazioni collegate. Indicata dal cerchio rosso in basso l'estremità (*hose nipple*) separata dal radiatore. L'altra estremità del tubo previsto di mandata dell'olio al motore, indicata dal cerchio rosso a destra, era impropriamente collegata all'attacco "IN" del coperchio del serbatoio, ovvero al punto di attacco previsto per la linea di ritorno dell'olio dal motore. Indicata dal rettangolo rosso in alto la tubazione tagliata in prossimità dell'estremità per la separazione, mancante del terminale metallico (*hose nipple*) e di una porzione di tubo, rimasti vincolati al basamento del motore. Detta tubazione risulta collegata al foro "OUT" del coperchio del serbatoio, cui corrisponde la cannula e che è il punto previsto per la mandata dell'olio dal serbatoio al motore attraverso radiatore e pompa.

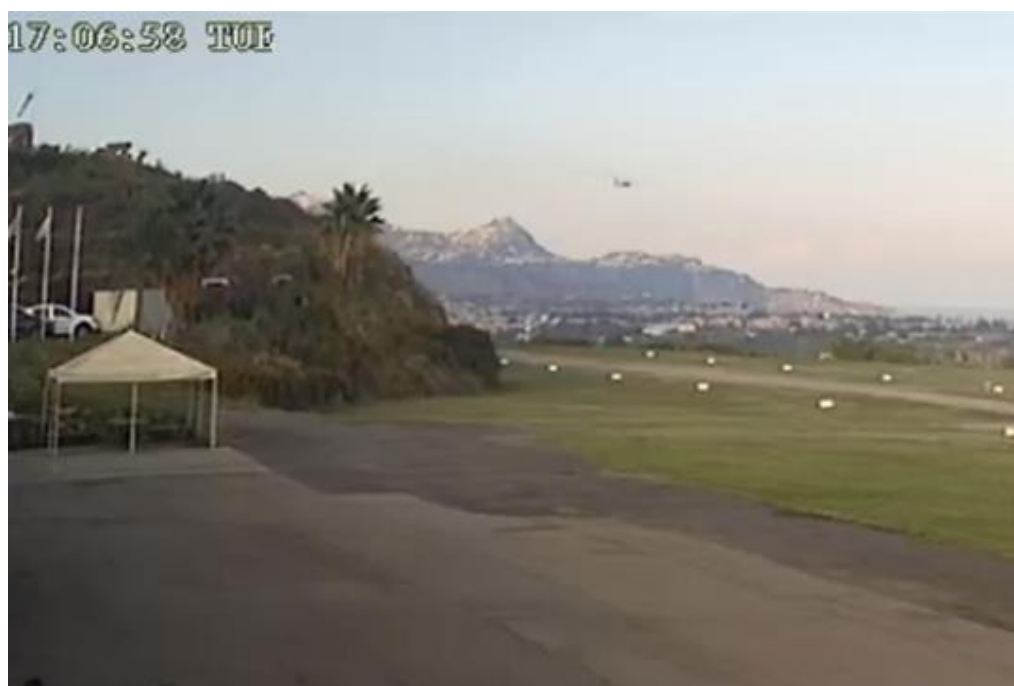
La telecamera ha registrato che, alle 16.06'54", 12 secondi circa dopo l'involo, il velivolo ha smesso di salire ed ha iniziato una virata a destra, inizialmente livellata, poi in rapida discesa in spirale picchiata destrorsa.

Foto 39: il velivolo in virata destra dopo la piantata motore.

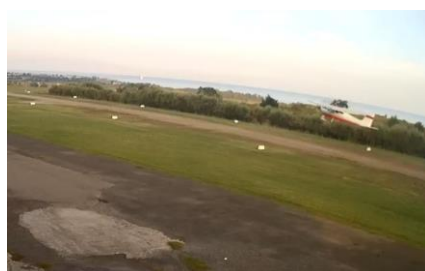
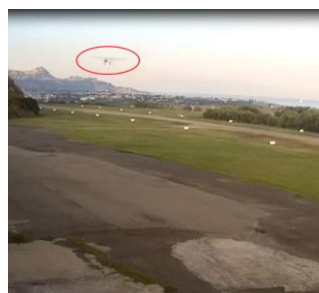
Il decollo è avvenuto per RWY 03. La corsa al suolo è stata computata in 258 m, distanza parecchio superiore alla distanze di *ground roll* (70 m) e *distance* (145 m) computate tramite le tabelle di prestazioni per il decollo da *Manuale di volo*, anche considerando la OAT superiore alla ISA. Tale degrado delle prestazioni in fase di corsa di decollo potrebbe essere imputabile alla avaria nell'imminenza della completa manifestazione e troverebbe ulteriore conferma nel raffronto delle traiettorie di salita con un velivolo del medesimo tipo decollato precedentemente.

Foto 42 e 43: il decollo dell'I-6430.
