航空器事故/事故征候 及其他不安全事件调查报告

事件类型：直升机坠毁

航空器信息：罗宾逊 R44 II /B-7688

2018年10月26日雨燕通航 R44 II /B-7688 直升机在秦皇岛坠毁事故调查报告

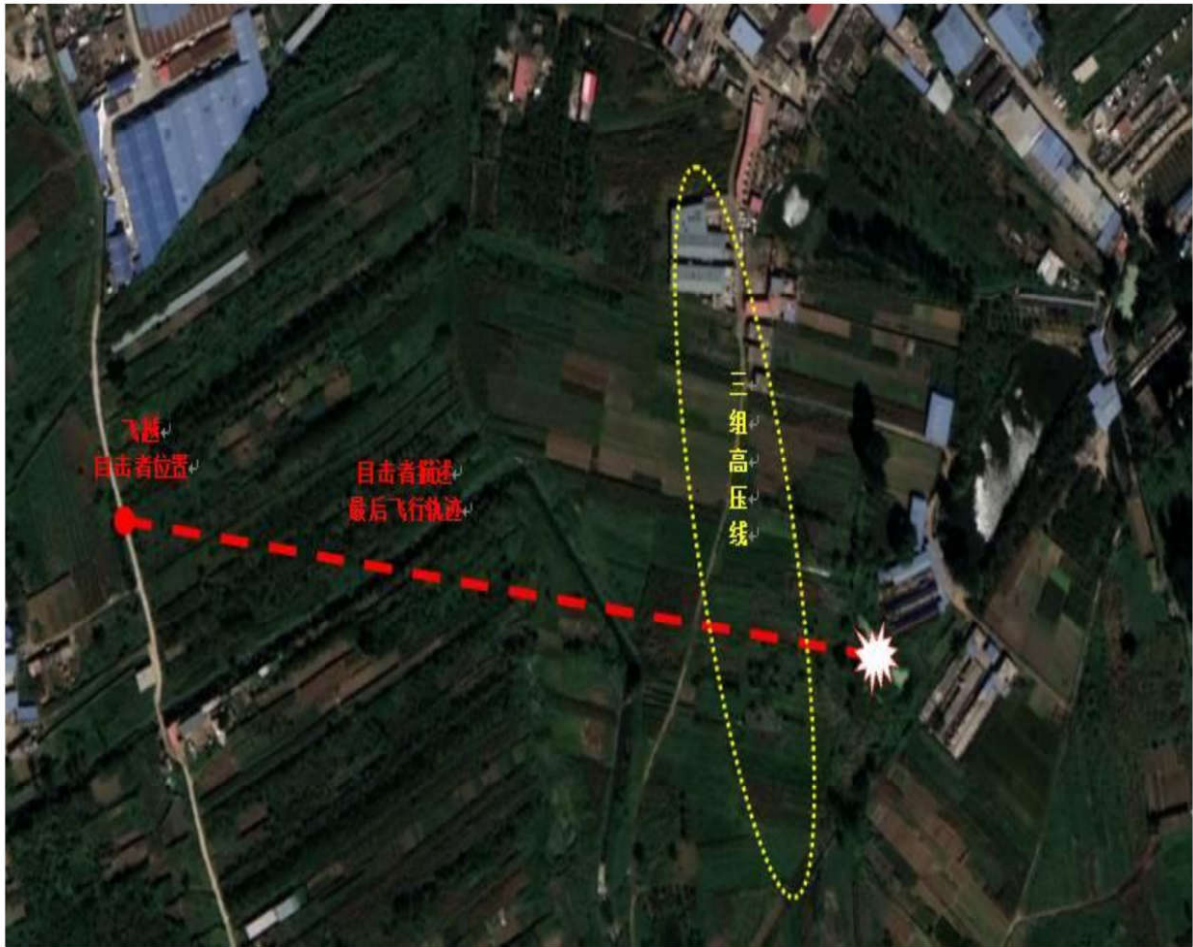
(图 2：最后飞行轨迹示意图)

据当地目击村民证实：当时上午大概11:00左右，目击村民正在田间劳作，看到直升机从头顶飞过去，高度目测100米左右，感觉直升机声音不太正常，飞行过程中有盘旋、横向飞行和倒飞的情况，伴随摇晃等不稳定状态，之后飞过高压线后，突然俯冲坠地起火。当时天气晴好，风比较大。

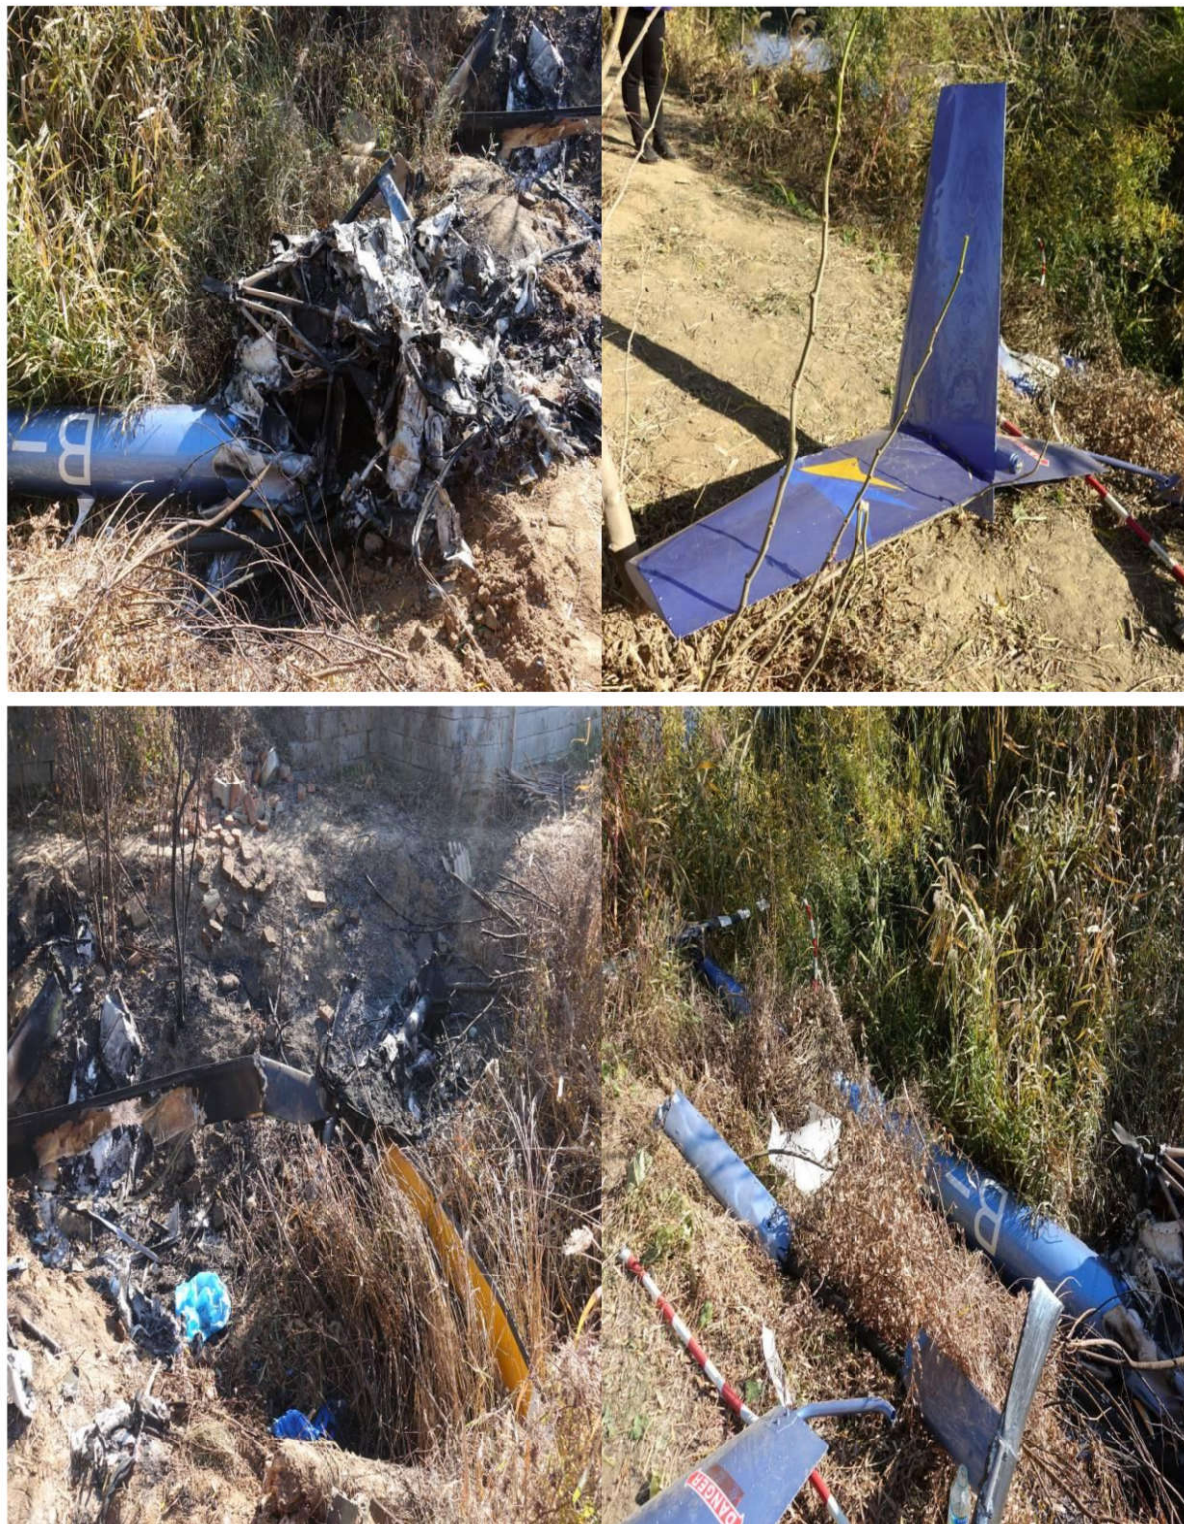
(图 3: 直升机受损情况)

经现场勘察：该直升机呈右侧翻状态，驾驶舱及机身严重烧毁，无法辨识，一片舱门残骸与机身脱离；尾桨、尾梁部分相对完整，有受撞击变形现象，尾翼断裂变形，与尾梁脱离；两片螺旋桨主桨叶从翼尖约三分之一处大于90度弯折，烧蚀严重；旋翼轴与机身脱离；右侧滑撬脱落，左侧滑撬大部分烧毁；机体蒙皮和风挡碎片散落在机身主残骸周围。

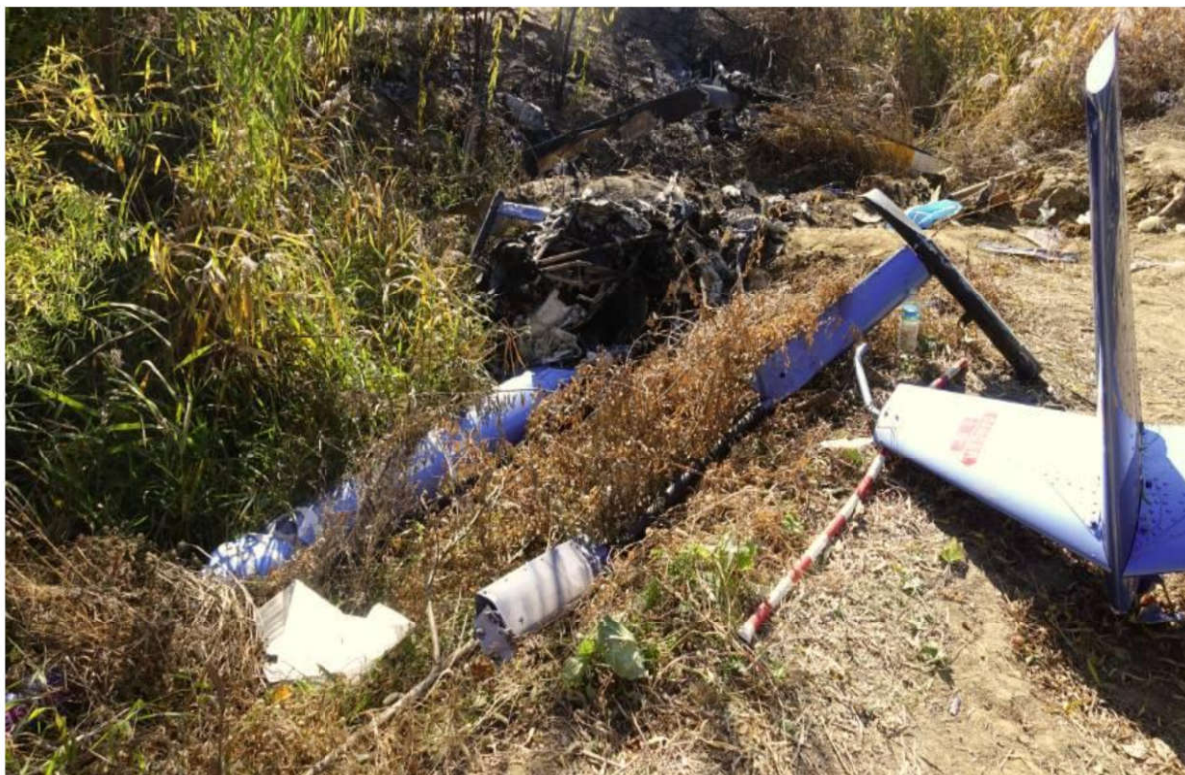
(图 4：现场平视图)

失事现场地面草地有约4平米烧蚀痕迹，周边小树有旋翼削击和压痕，周边高压线及民房均无损伤，无地面人员伤亡情况。

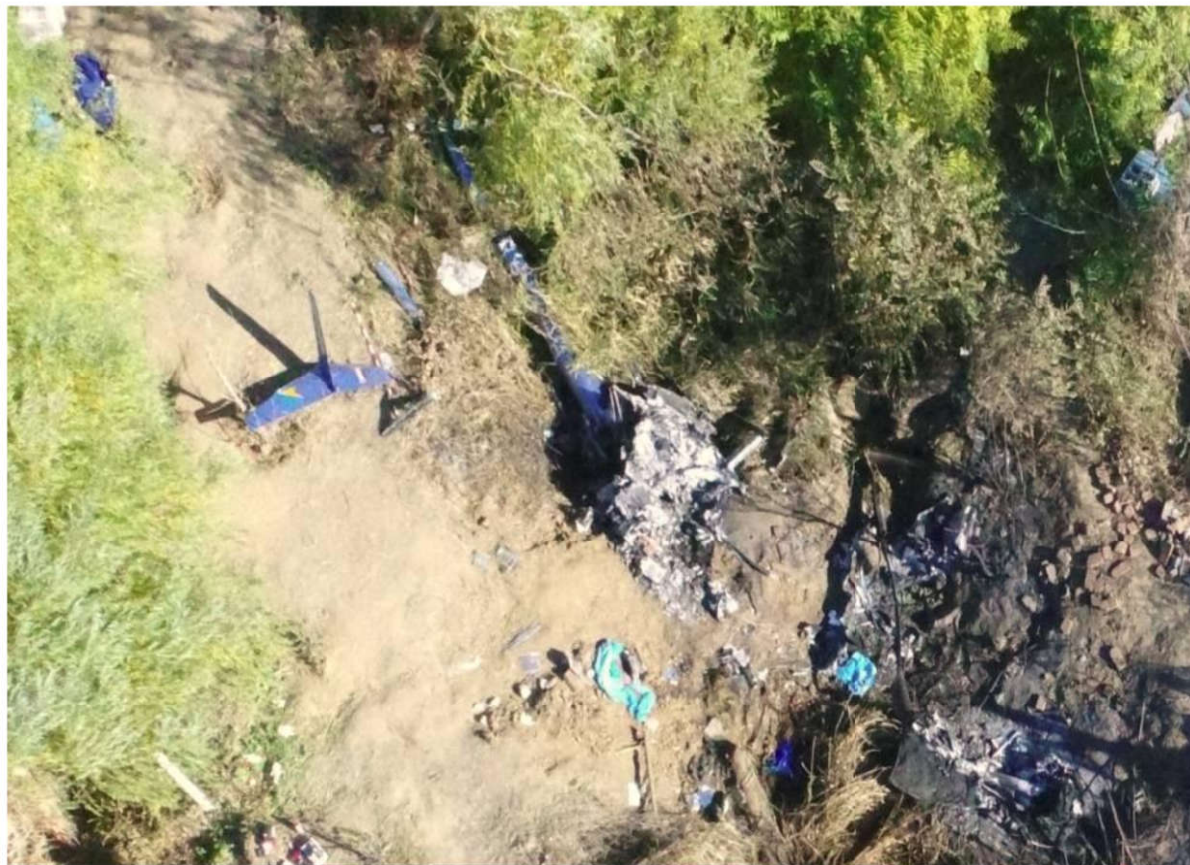
（图 7：现场俯视图）

该直升机坠机地点位于秦皇岛市海港区东港镇崔庄村的农田附近的土沟中，距公司圆明山起降点东南方向约5公里处，坠机地环境复杂，周围有树木、民房、水塘、芦苇、农田及高压线塔。机身主残骸坐标为N39° 57′ 56″、E119° 38′ 30″，机身残骸方位为正南方向，除尾梁和尾桨相对完整外，其余机身部分均被烧毁；主旋翼及旋翼轴与机身脱离，位于机身残骸东南124°方位，距机身残骸约4.4米；尾翼折断和尾梁脱离，位于机身残骸西北方位310°方位，距机身残骸约3.8米；向主残骸四周区域查找，发现直升机舱门残骸及风挡碎片散落在周围，由于直升机坠地失火，先期进行了消防救援等工作，调查人员无法确定该现场是否为原始现场。从现场遗留的残骸判断，该直升机坠地时动

能较大，导致油箱受大力撞击起火。从主旋翼弯折情况判断，直升机坠地时主旋翼应该处于旋转状态；检查在尾桨地面可以自由转动。

高的障碍物；从现场遗留的残骸判断，该直升机坠地时动能较大，导致油箱受大力撞击起火；从主旋翼弯折情况判断，直升机坠地时主旋翼应该处于旋转状态；尾桨地面可以自由转动。
