航空器安全调查报告

航空器侧翻损毁

R22/B-70CW 直升机

2018年11月8日

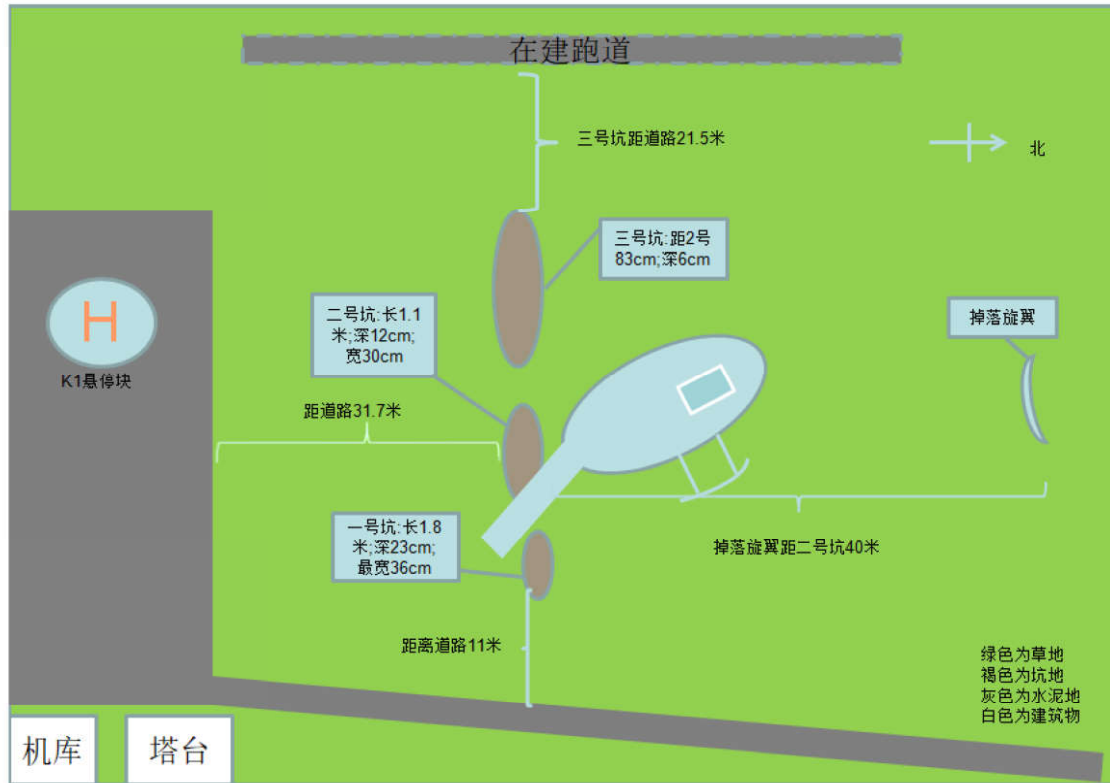
图 1 残骸分布

经现场勘查，事故现场残骸分布较为集中，航空器整体外观较为完整。主旋翼叶片其中一片折断，甩落至离机体 40 米位置。（见图 1）

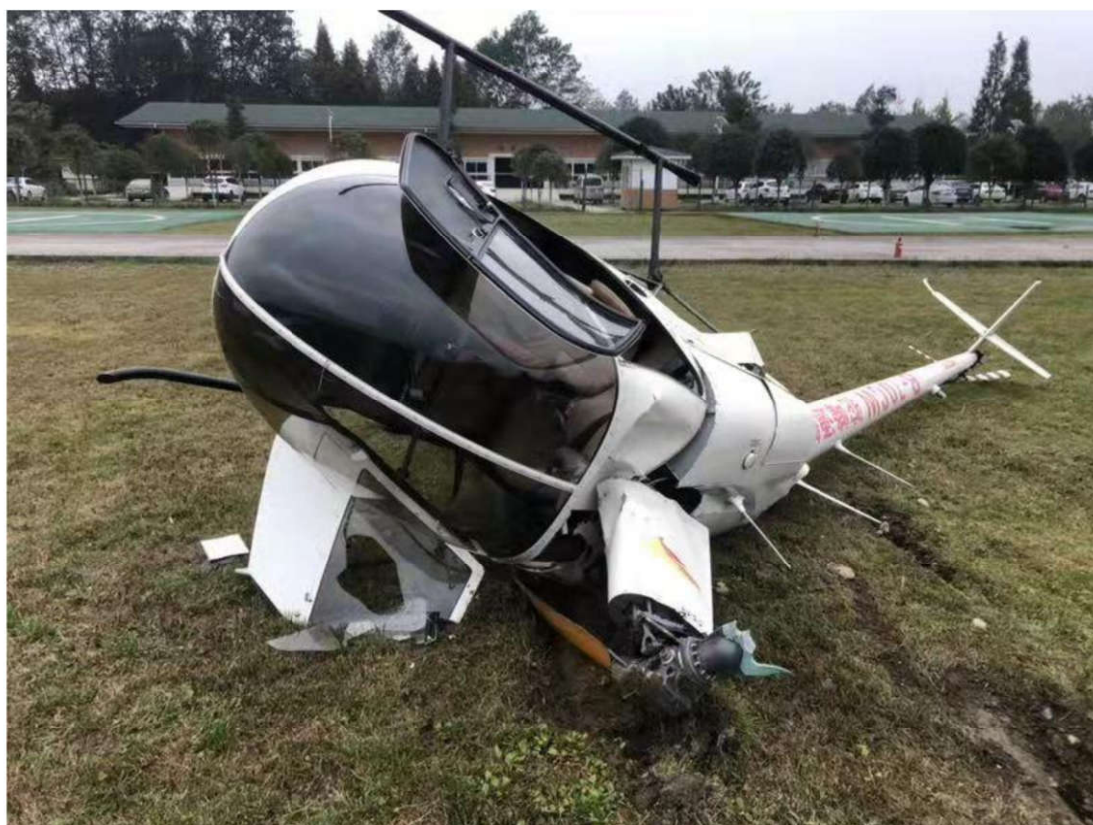
图 2 航空器整体受损图

航空器尾梁变形，尾梁传动轴断裂，尾桨叶片变形，发动机皮带轮皮带断裂，左侧舱门损坏、主旋翼传动轴倾斜，主整流罩变形，两片主旋翼叶片其中一片飞落至离事发机体 40 米左右位置，另外一片严重变形，机架变形（见图 2）

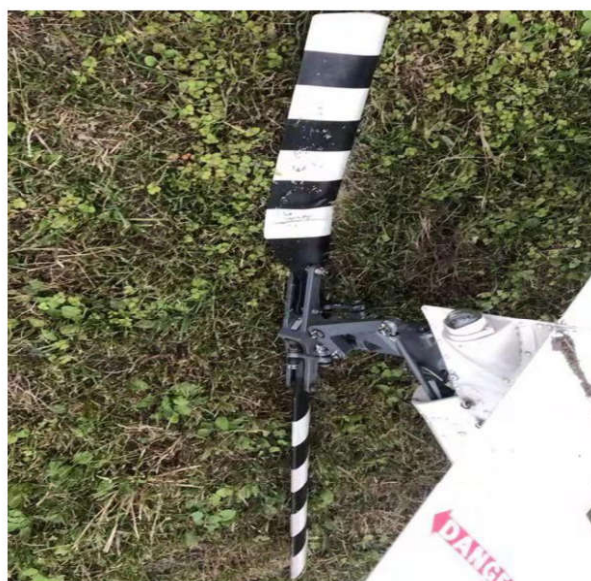
图 3 尾桨叶变形图

1. 尾桨叶完全变形（见图 3）

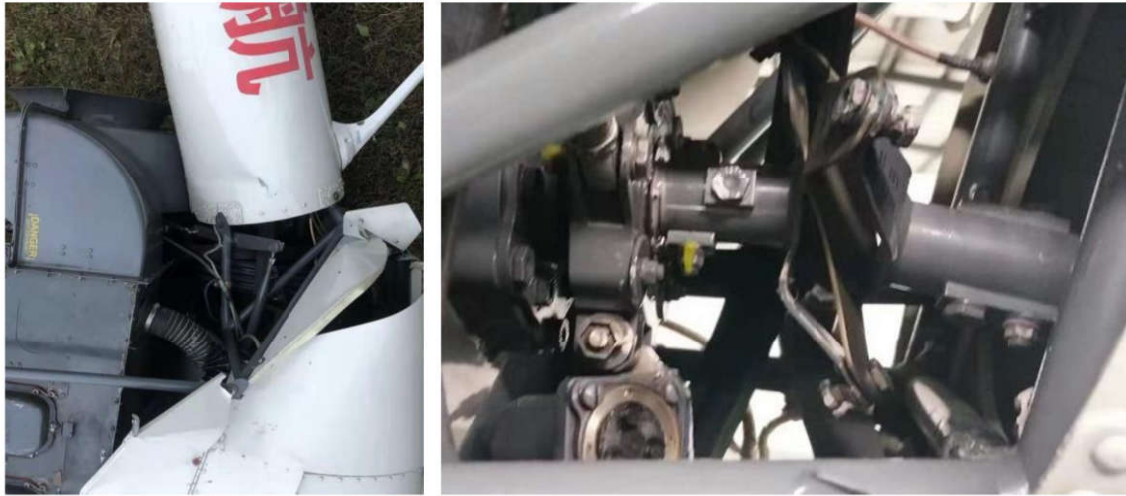
图 4 尾桨传动轴断裂图

2. 尾桨传动轴断裂（见图 4）

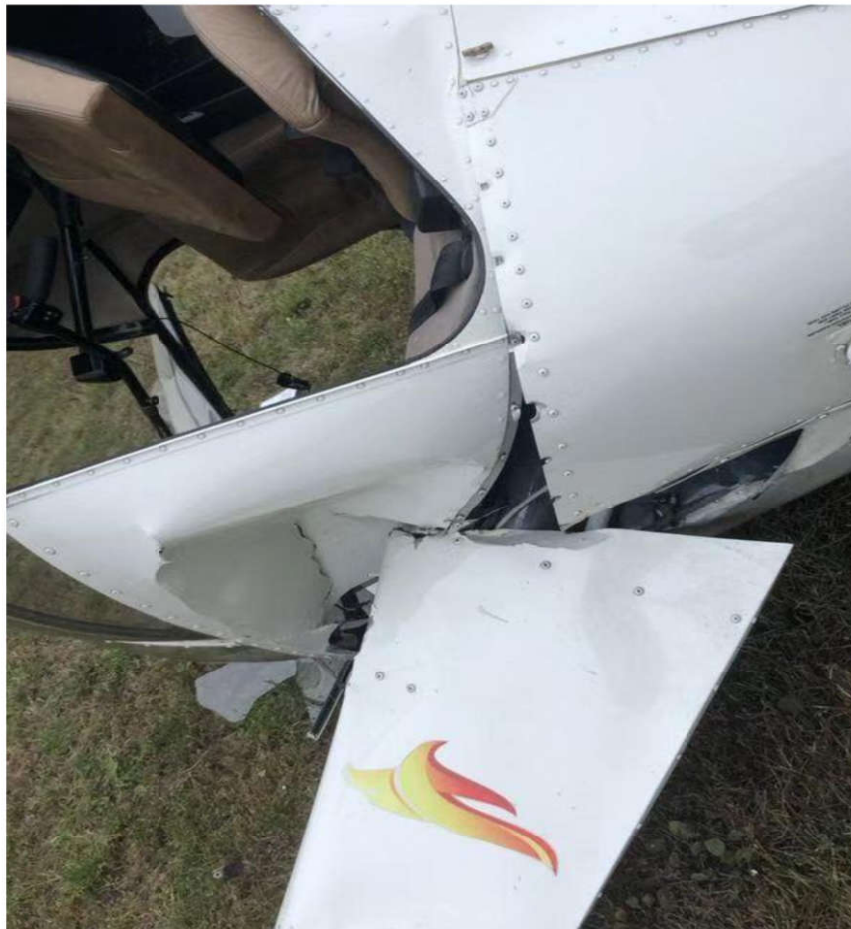
图 5 主减速器弯曲变形图

3. 主减速器弯曲变形（见图 5）

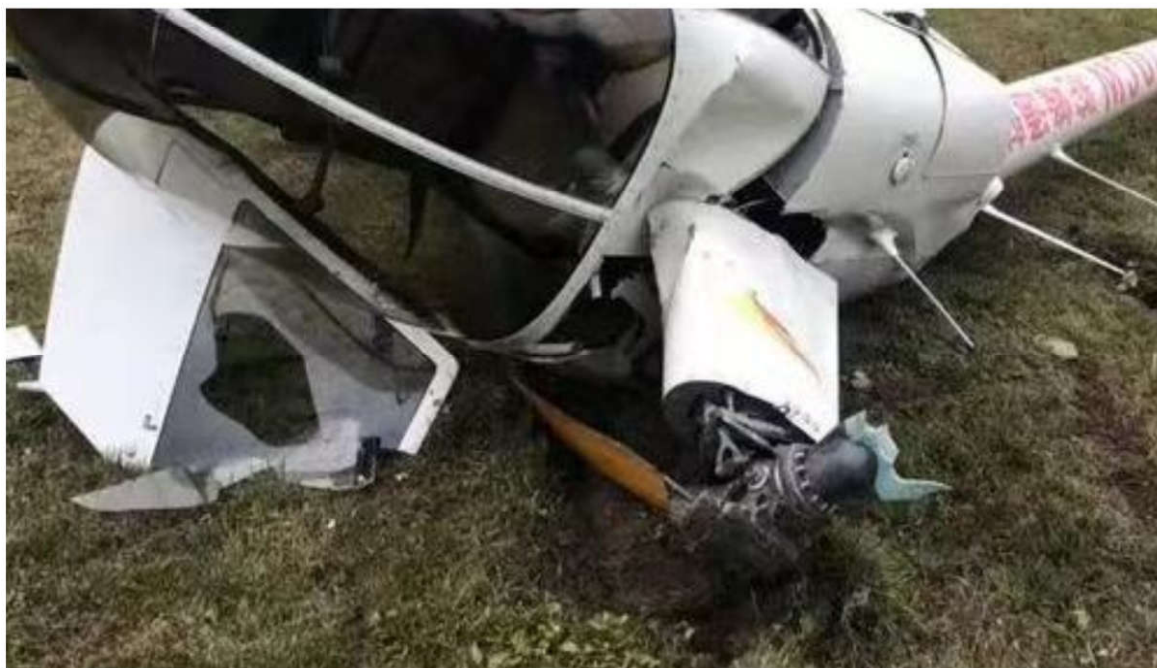
图 6 主旋翼断裂变形图

4. 主旋翼断裂变形（见图 6）

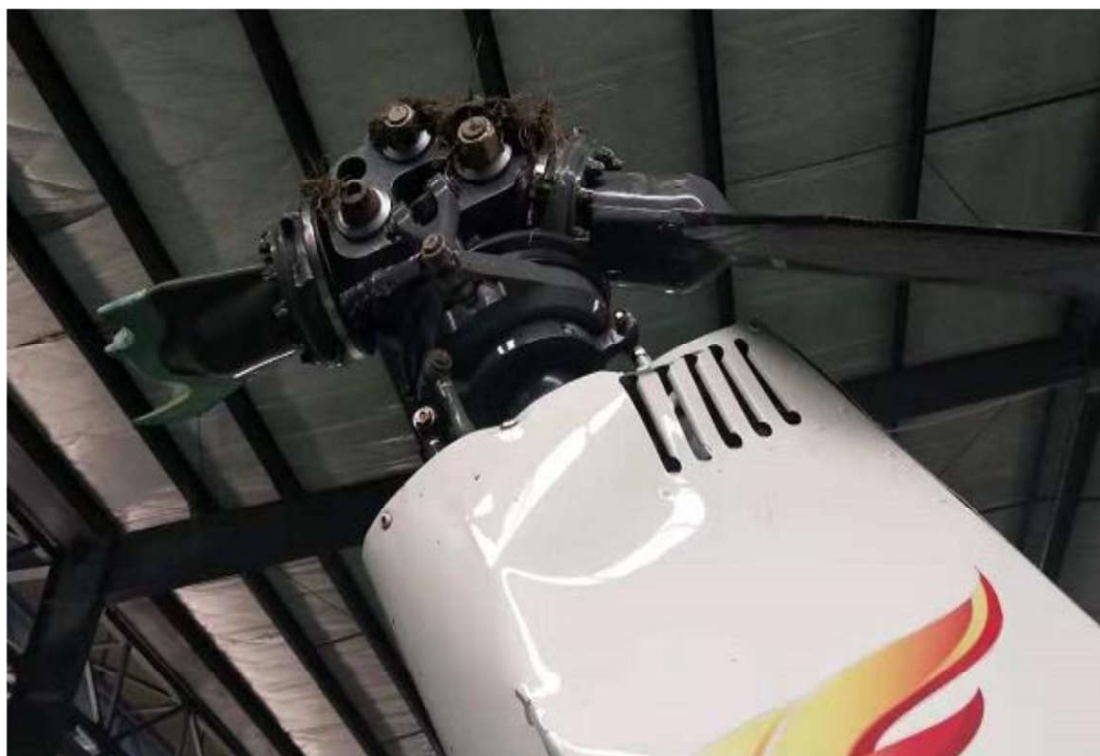
图 7 主桨毂损坏图

5. 主桨毂损坏（见图 7）

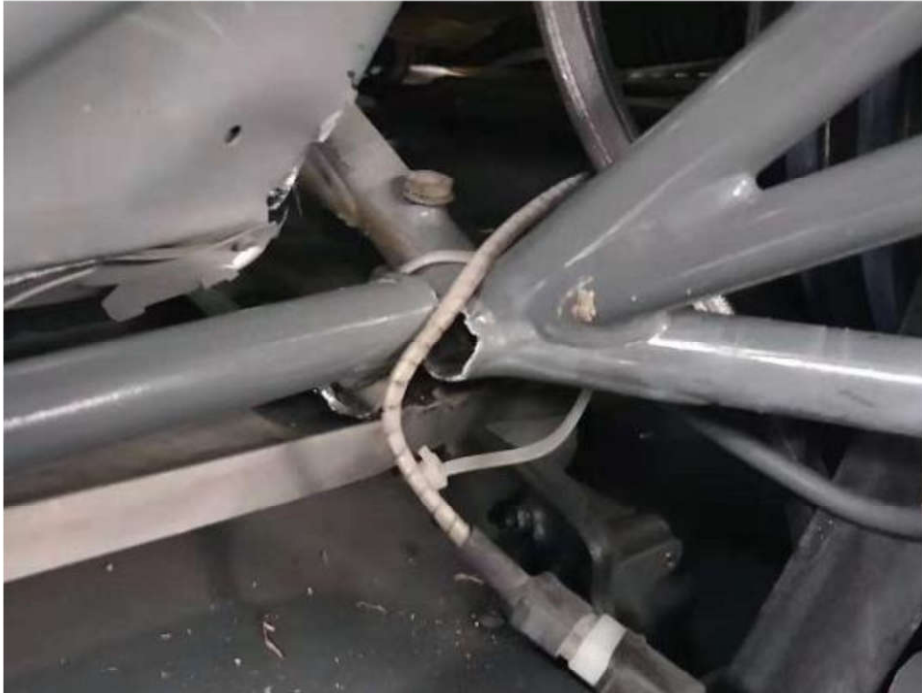
图 8 机架断裂图

6. 机架断裂（见图 8）

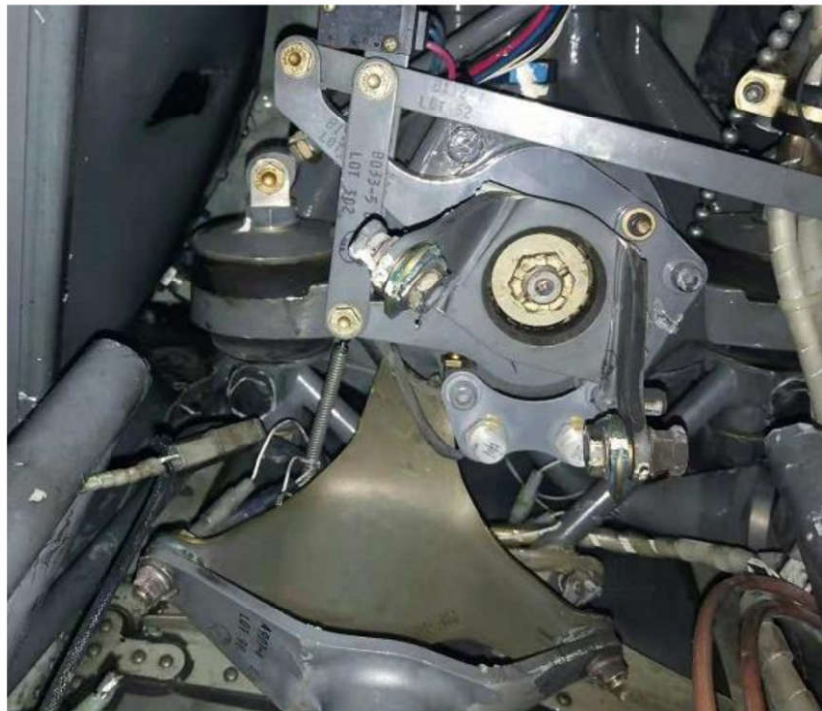
图 9 旋翼刹车与法兰盘损坏图

7. 旋翼刹车与法兰盘损坏（见图 9）
