航空器安全调查报告

航空器迫降

R22/B-70XH 直升机

2018年11月18日

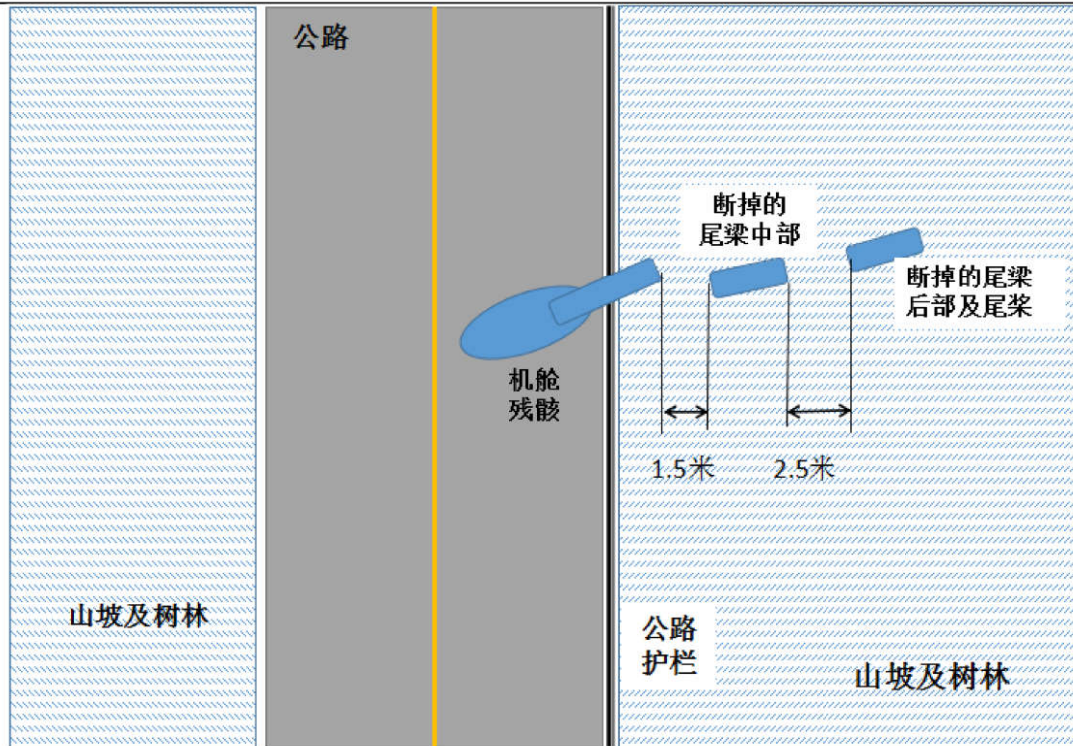
图 1：现场残骸分布示意图

经勘查，事故现场残骸分布较为集中，航空器整体外观较为完整。其中尾梁折断为三段，前段与机体连接，中段距前段约 1.5 米，尾梁后段离中段约 2.5 米。

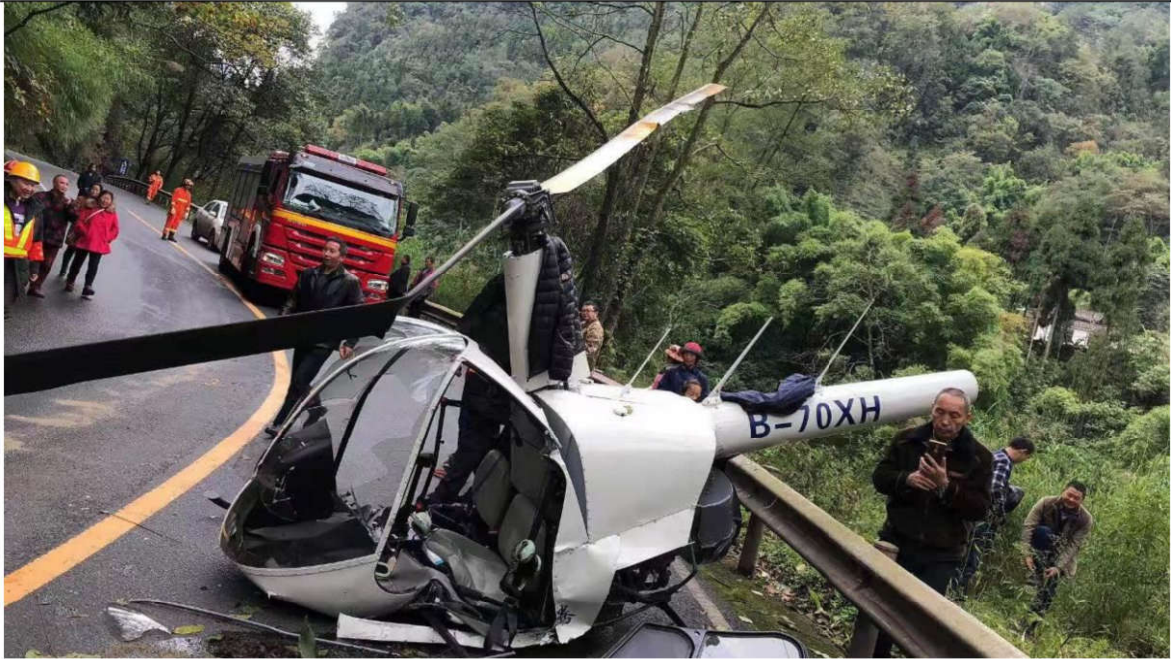
图 2：迫降现场及航空器受损概况

事故现场机体分布较为集中，驾驶舱框架未完全塌陷，结构扭曲变形。航空器机头风挡破损，碎片散落在驾驶舱。仪表面板整体完整无明显损伤，着陆灯开关折断丢失，其他开关完整。

主油箱和副油箱完整无损伤、无漏油，油箱与机体连接部位蒙皮受损。两片主旋翼叶片弯曲受损，旋翼主轴破损。主减速器与机身蒙皮连接处破损，尾梁中间断裂，尾减速器随尾梁后半部分脱落，垂直尾翼及水平尾翼受损，尾旋翼叶片弯曲受损，尾梁上方通信天线、ELT 天线外观完整。

直升机左侧滑撬前端折断，右侧滑撬后撑杆损坏。机身下部附件磨损，发动机进气滤外壳破损。发动机本体完整，未见明显损伤，发动机安装架变形受损，电瓶盒受挤压破损。

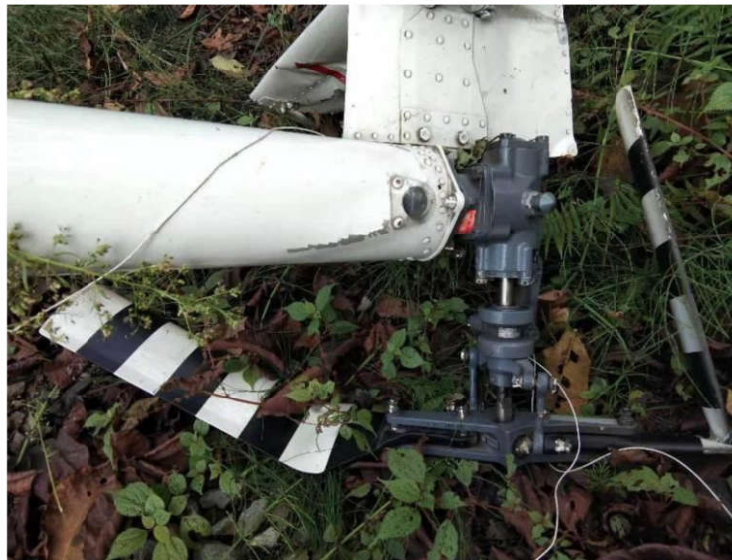
(1) 尾桨叶变形损毁

图 3：尾桨损毁

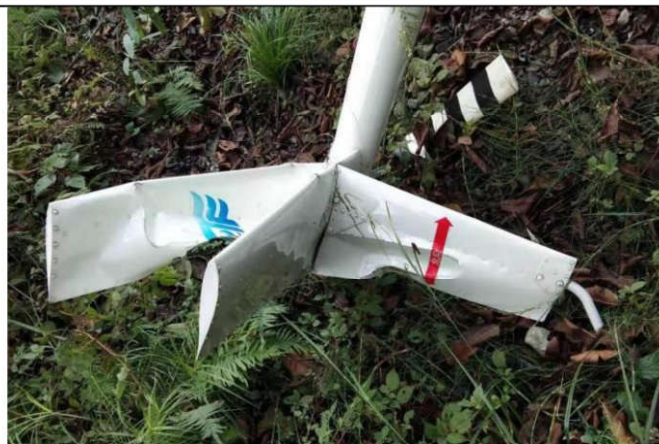
(2) 垂直尾翼形变

图 4：垂直尾翼形变损毁

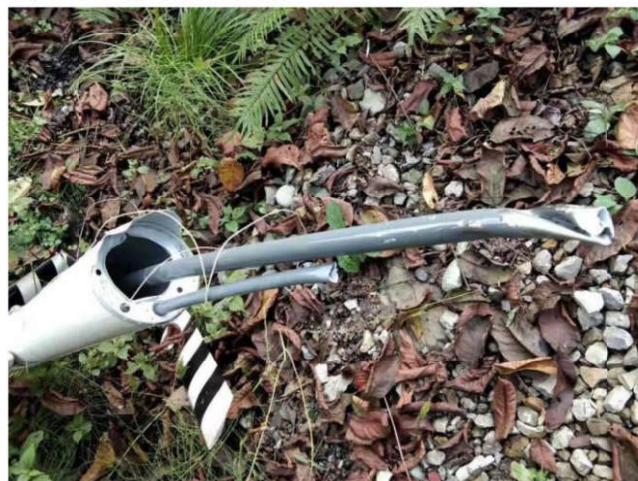
(3) 尾梁及尾传动轴断裂

图 5：尾梁后段及传动轴断开掉落

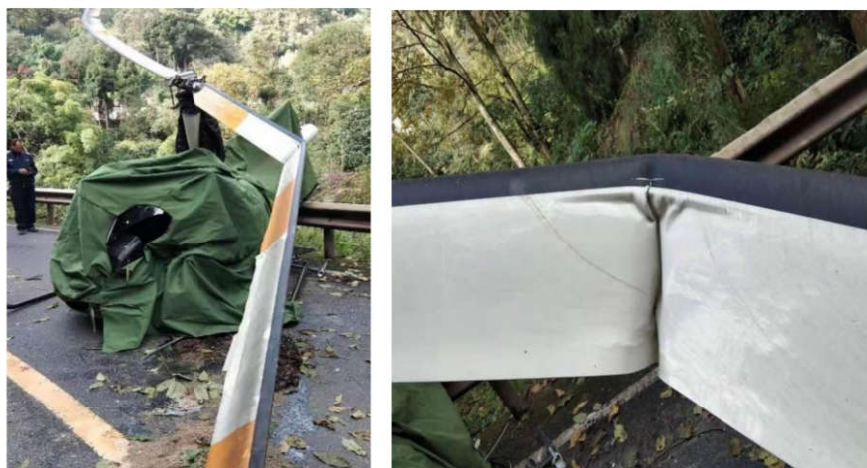
(4) 主旋翼断裂变形

图 6：主旋翼断裂变形

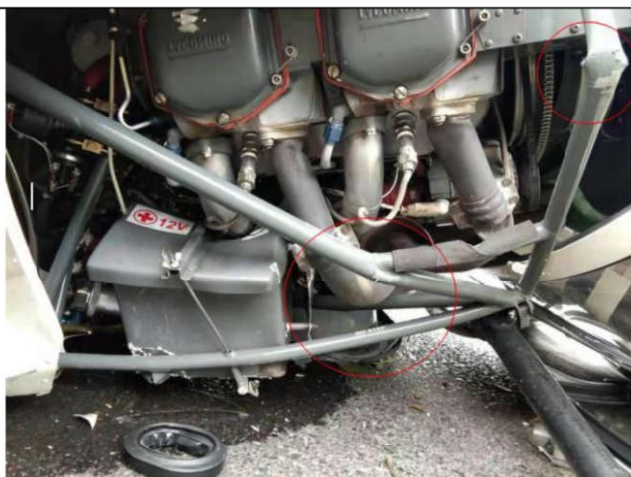
(5) 机体、发动机框架变形弯折

图 7：机体框架变形受损

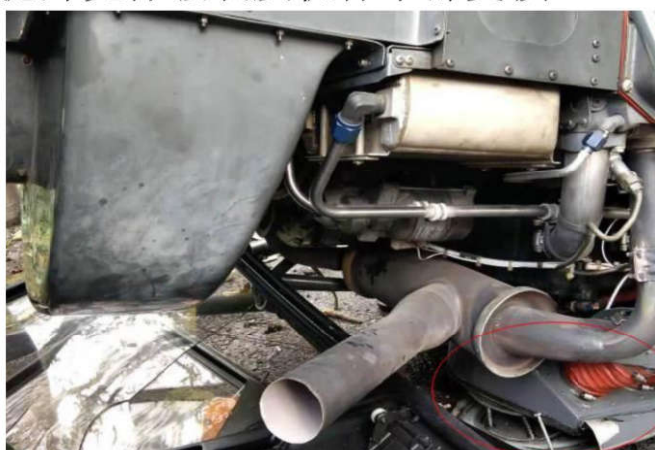
(6) 空气滤外壳体破裂及机体下部受损

图 8：空气滤外壳体破裂及机体下部受损

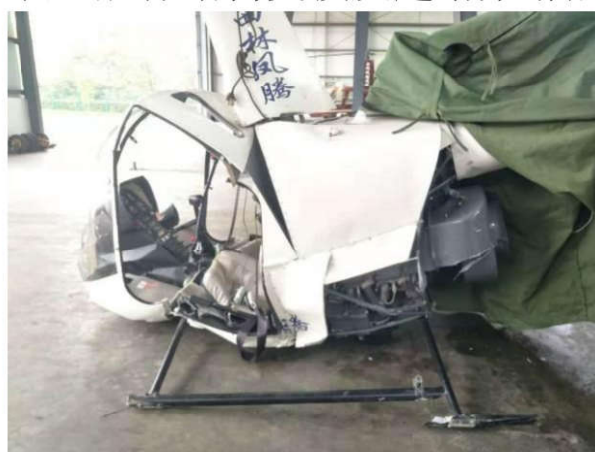
(7) 风挡破裂、舱体结构受损及起落架滑撬受损

图 9：风挡完全破损、舱体变形损毁

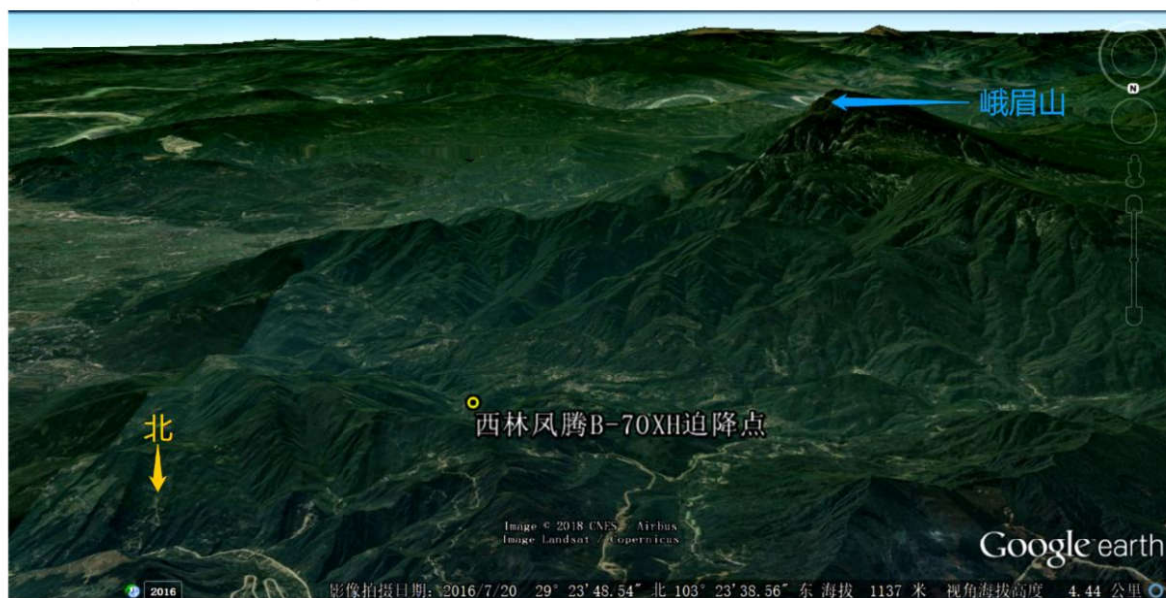
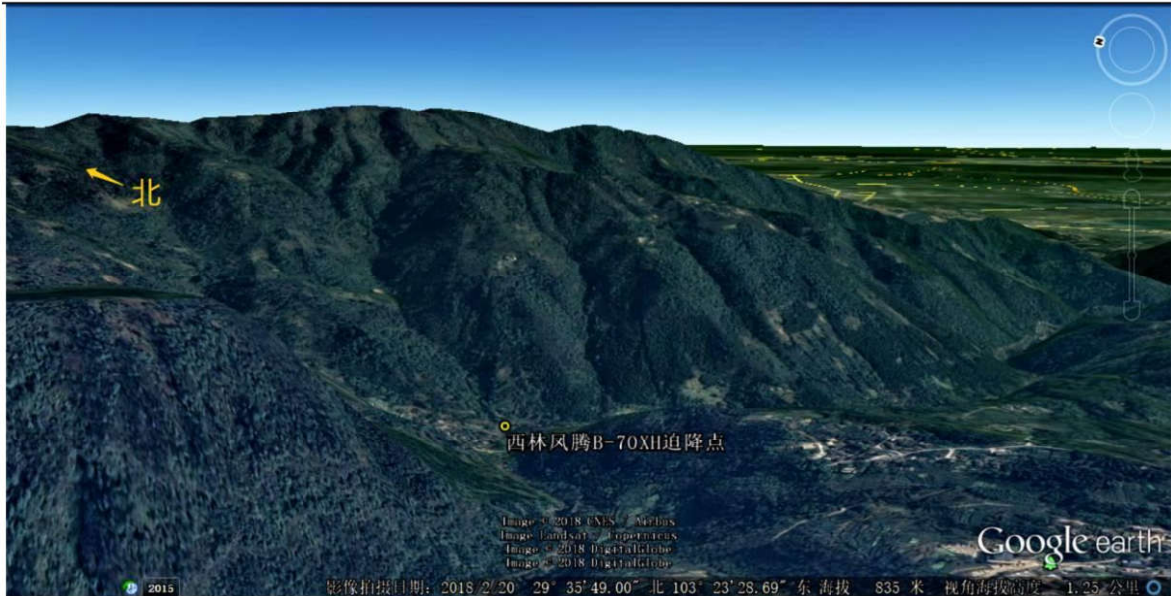
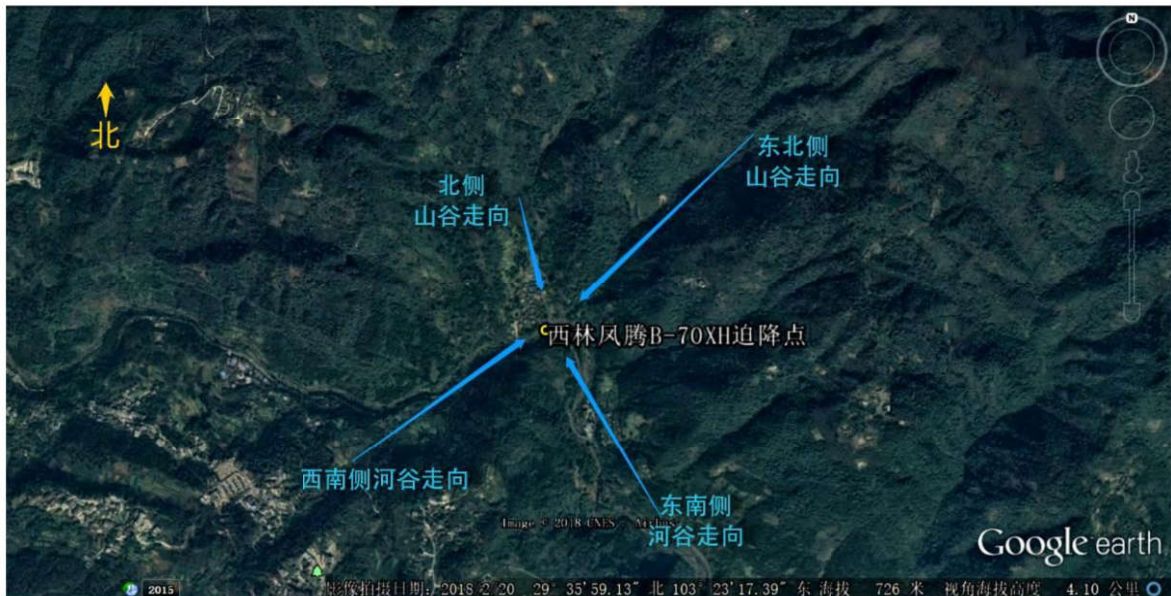
直升机迫降点位于峨眉山市龙池镇马平村附近的河谷旁的峨洪公路上（经纬度为 E103° 23' 22.17"，N29° 35' 46.23"，峨眉山金顶 30 度方位 10 公里左右），事发现场海拔 695 米，地处西北东南走向的山谷中，周围山势从几百米到 3000 多米不等。事发点北侧有南北走向、东北面为两条山谷，西南面、东南而为河谷。周围地形条件十分复杂（参见图 11-图 13），在山谷和河谷交汇处，容易形成乱流。

图 11：迫降点周围地形全貌

图 12: 迫降点周围局部地形情况

图 13: 迫降点周围山谷与河谷分布情况

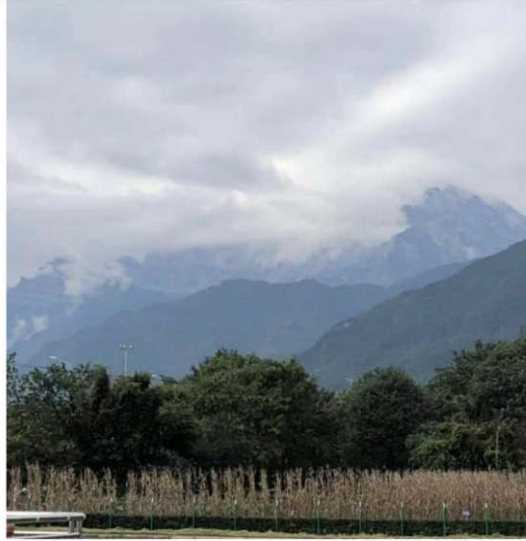
图 14：事发前西林凤腾地面人员在基地朝作业区域拍摄的照片

初冬季节，山谷中风多呈西北、东南方向。事发前西林凤腾地面人员在基地朝作业区域拍摄的照片显示远作业区部分山顶被云层遮蔽，山顶有降雪现象。
