# דוח חקירה בטיחותית סופי (דוח בדיקה)

תיק תקרית מס' 125-18

- התקלפות צמיג גלגל ראשי בהמראה -

הוקר 800

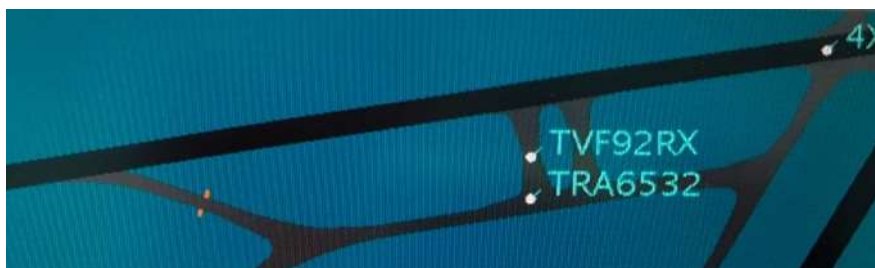
### תחילת ריצת ההמראה - למול קושרת E

בשעה 14:20, לאחר שעה ועשרים וחמש דקות ממועד הנחיתה הראשונה, המטוס המריא על מסלול 26 לטיסה השנייה (טיסת האירוע). בעת שהמטוס היה סביב 850 מטר מתחילת המסלול, מערכת Xsight, לגילוי עצמים זרים על המסלול, זיהתה מספר גופים זרים שהתפזרו על המסלול. רכב התיאום שנשלח למקום מצא ואסף חלקי צמיג שהתפרקו מהמטוס שהמריא. יצוין, עפ"יכי לתחושת צוות המטוס, ההמראה הייתה רגילה, כולל קיפול גלגלים סטנדרטי.

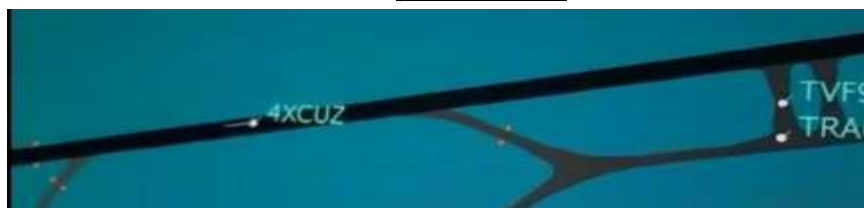
אזור הניתוק

הקברניט עצר קרוב ל-R, פינה את המסלול בהסעה ולאחר בדיקת המטוס המשיך להסיע לרחבת ה-V. בבדיקה ראשונית של המטוס נמצא, כי שצמיג מס' 2 ניזוק, הדופן הפנימית שקעה לתוך הצמיג ולמעלה מחצי היקפו החיצוני, הצמיג מקולף.

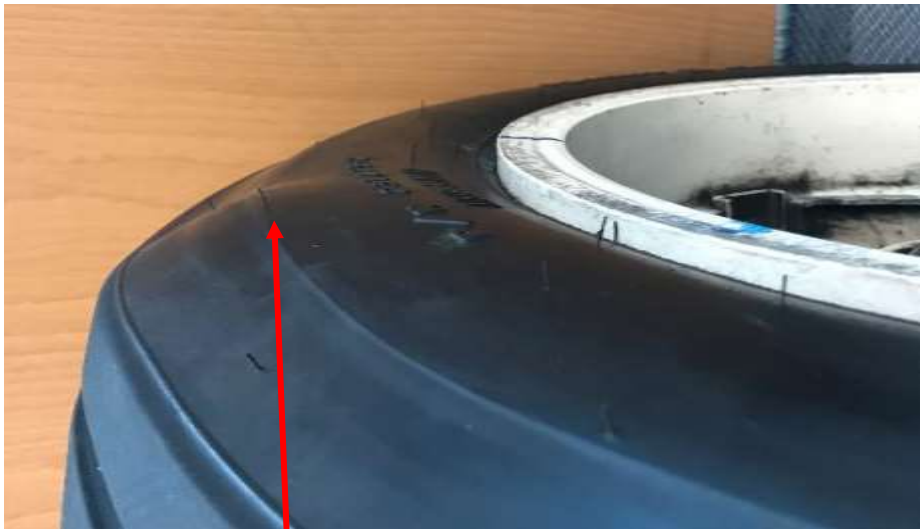
✓ בתאריך 28.12.2018, המטוס נחת בנתב"ג לאחר טיסה מעמאן ואז התברר שצמיג גלגל מס' 2 פסול, עקב הופעת "בועה" בכתף המדרס - מצביע על תחילת הפרדה פנימית של השכבות.

מדובר בצמיג חדש שהיה מורכב על גלגל מס' 2, אשר עבר 10 נחיתות בלבד.

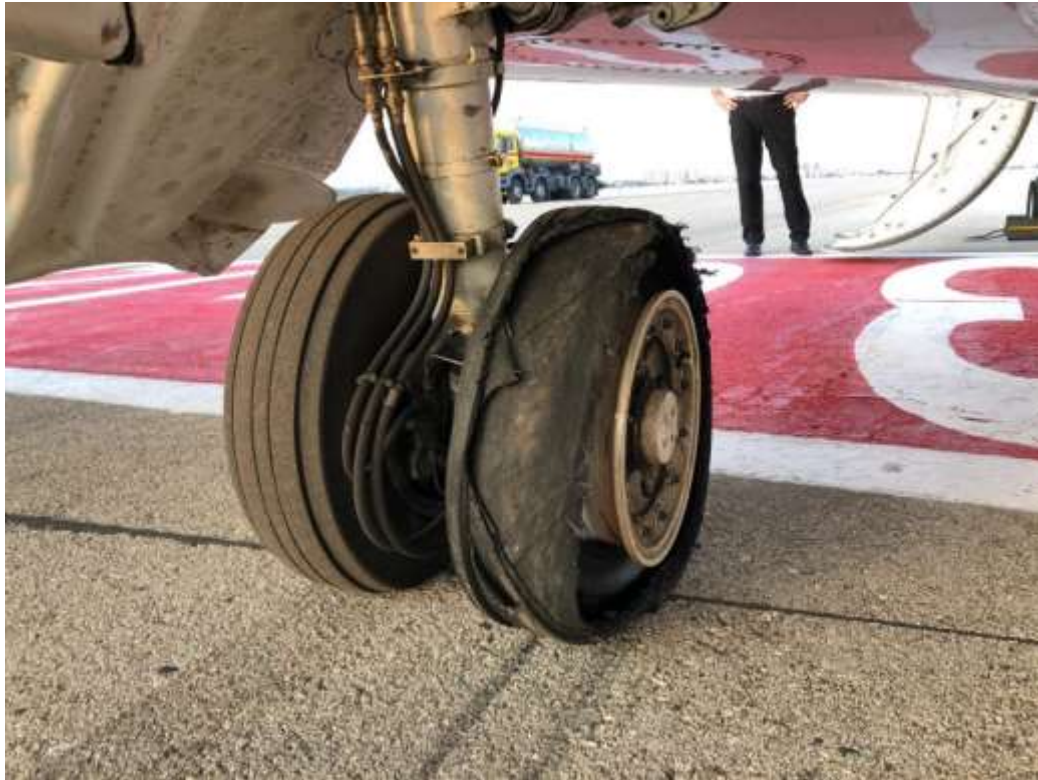
### הגלגל שכשל

בכך נסע ראשי שמאל, ניזוקו הצמיג ונתיכי האוגן של הגלגל הפנימי, גלגל מספר 2.

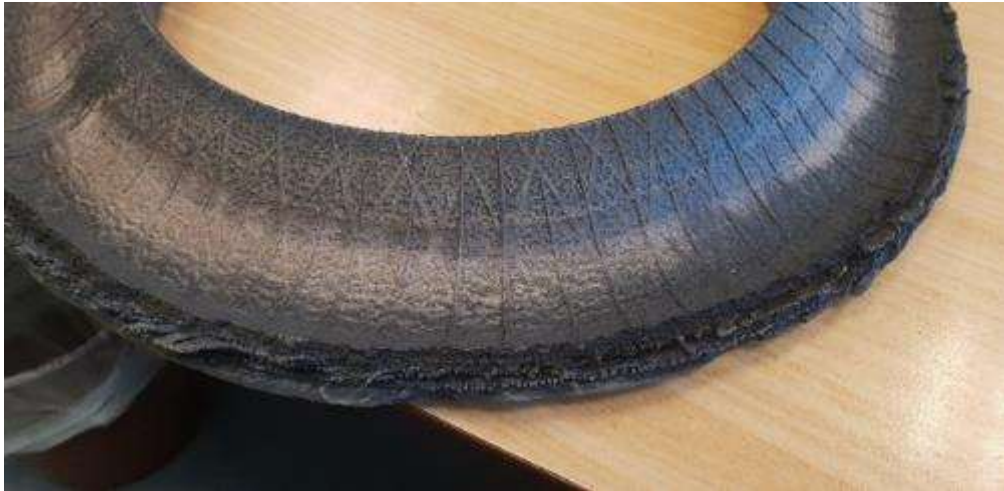
✓ הנזק - מדרס הצמיג התקלף, דופן הצמיג נגזרה מהצמיג באזור הכתף, במלוא היקפה.

דופן הצמיג שנגזרה במלוא היקפה

- 3.6 עקב פריצת הנתיך, במהלך ריצת הנחיתה השנייה ובהסעה, לחץ האוויר בגלגל ירד ואוגן הגלגל חרץ וגזר את דופן הצמיג במלוא היקפו, מבלי שהאוגן עצמו נפגע.
- 3.7 צוות המטוס פעל בתכליתיות ובמקצועיות, הן במהלך האירוע של ירידת לחץ השמן בטיסה הראשונה והן מרגע שדווח ע"י המגדל על חלקי הצמיג שנמצאו על המסלול.

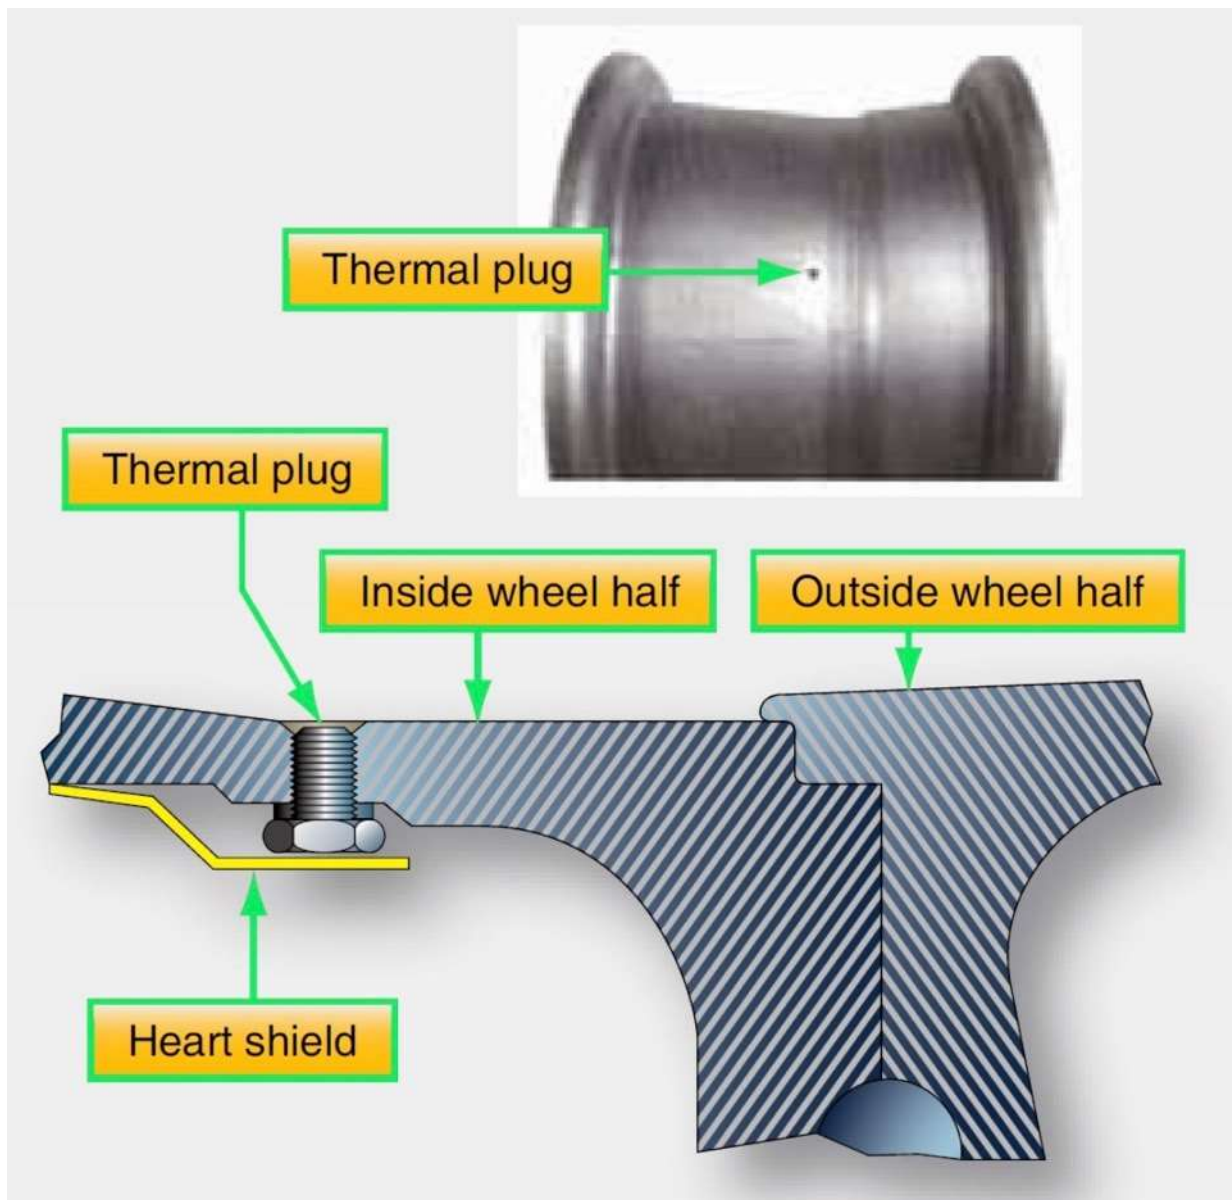
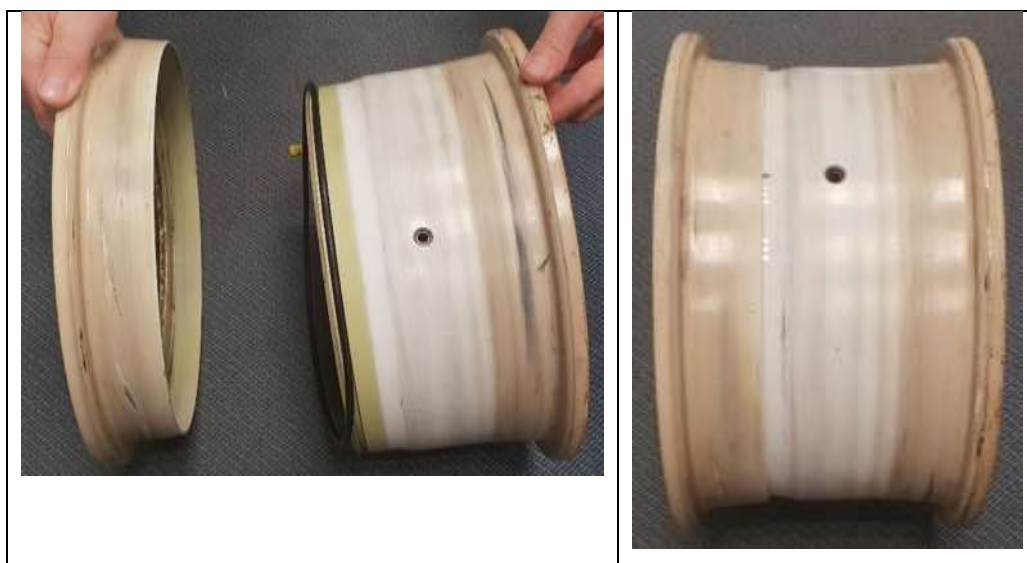
- נתיך אחד הותך ולא נמצא. נתיך אחד הותך בחלקו.
- נתיך אחד נותר שלם, אך זה ממקומו.
- כתפי האוגן לא ניזוקו ונמצאו ללא סימני שפשוף.

האוגן שנמצא ללא נזק או שפשוף לכתפיו

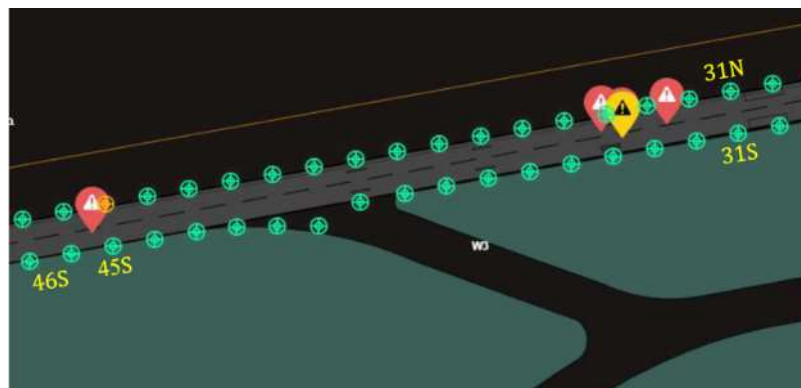
✓ שלש התראות התקבלו

בשעה 14:20.

✓ שתי התראות התקבלו

בשעה 14:21.

**התראת המערכת באירוע הנוכחי על עצמים זרים בתחום המצוין**

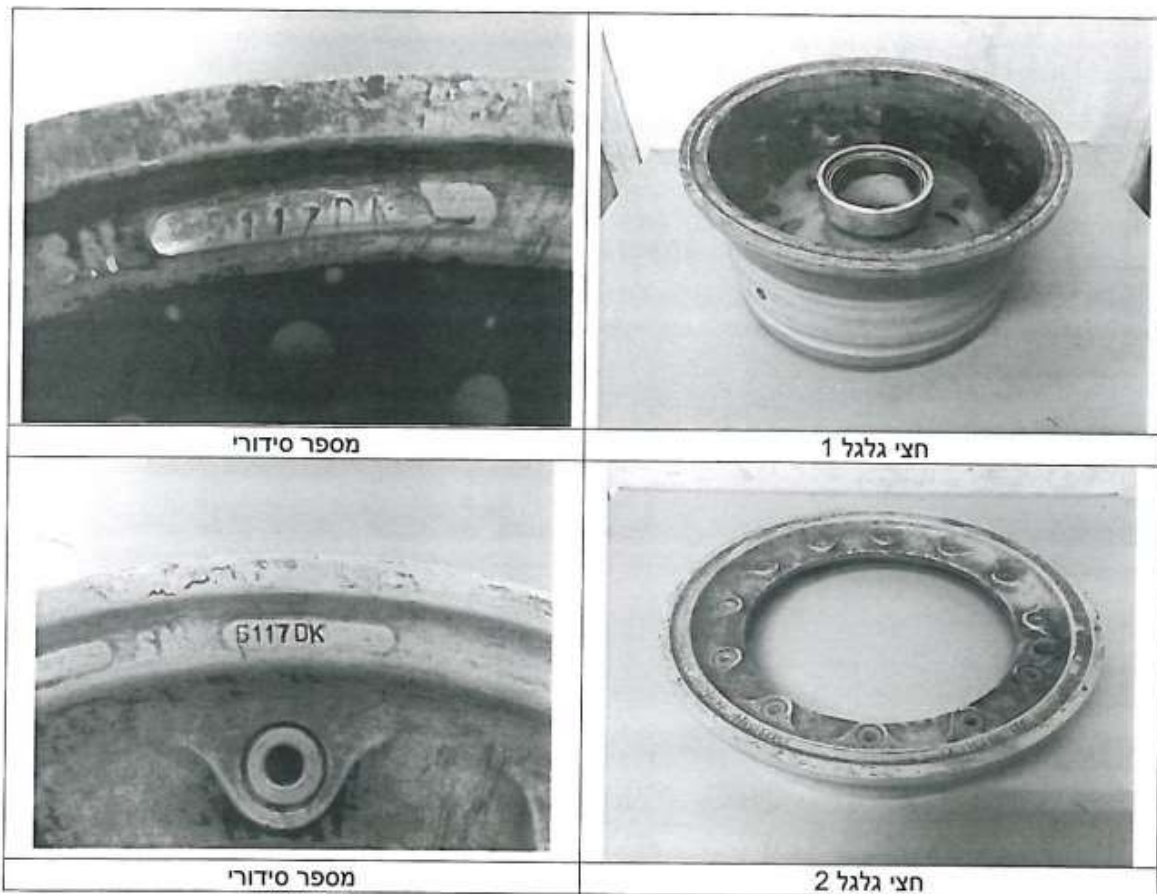
- ☒ לא נמצאו סדקים באוגן.
- ☒ המוליכות החשמלית נמצאה תקינה, עד 39%, פחות מהמקסימום המותר, 40%.
