Slutrapport RL 2020:01

Allvarligt tillbud till kollision på Borlänge flygplats den 28 januari 2019 mellan ett snöröjningsfordon och flygplanet SE-MLL av modellen Diamond DA 42 NG under en privatflygning.

Diariernr L-16/19

2020-01-24

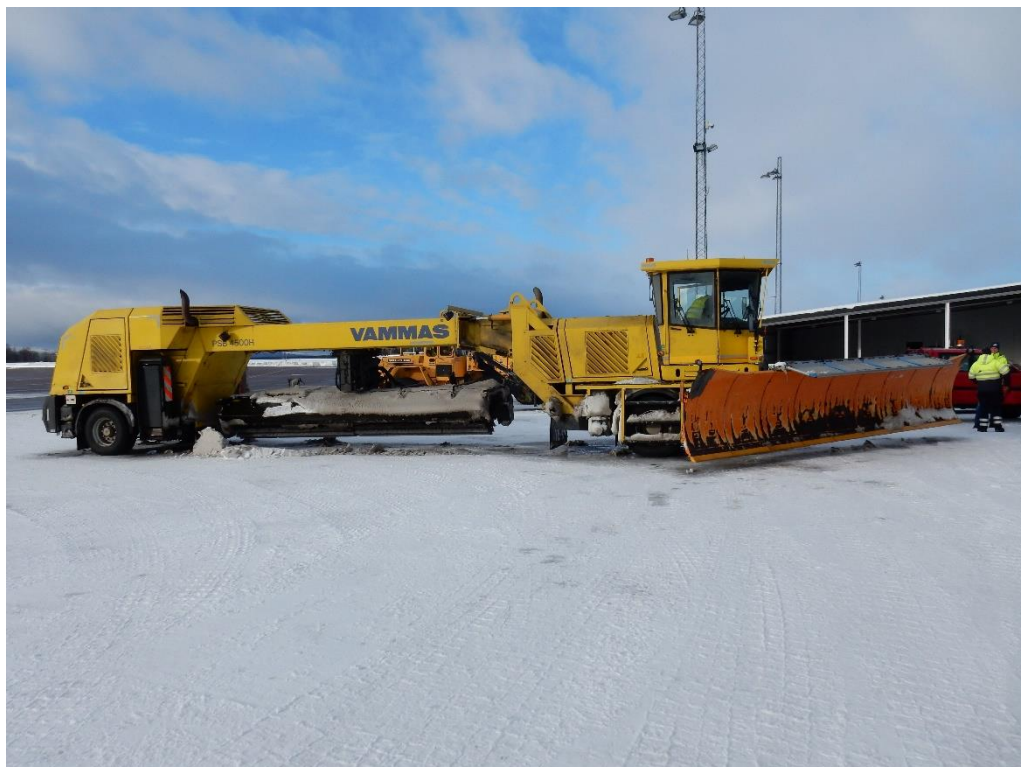
Figur 2. Snöröjningsfordon 02.

Föraren av snöröjningsfordon 02 snöröjde på området kring plattan när denne såg flygplanet taxa in på själva plattan. Föraren körde fram till flygplanet och klev ur fordonet för att höra om besättningen behövde hjälp med tankning eller annan service. Piloten, som hade stigit ut ur flygplanet, meddelade att de skulle vara klara för avgång inom fem minuter och att de hade en slot-tid att passa. Föraren svarade att hen måste kontrollera med snöröjningsledaren först om det skulle vara möjligt att starta då.

Föraren kontaktade därefter snöröjningsledaren i fordon 06 via den interna radion i sitt fordon och redogjorde för sitt samtal med piloten. Snöröjningsledaren svarade att flygplanet måste vänta, eftersom banan inte var startbar då den bara var röjd till 20 meters bredd och då det fanns snövallar på sidorna. Banan var inte heller symmetriskt snöröjd.

Föraren av fordon 02 kunde dock inte återkoppla detta besked till piloten då denne redan hade stigit ombord på flygplanet och startat båda motorerna. Föraren av fordon 02 körde då ut mot banan för att fortsätta snöröjningen.

Föraren plogade i riktning söderut, i banriktning 14, då mobiltelefonen ringde (kl. 07.22). Föraren var dock ovan vid telefonmodellen och det tog därför viss tid för att svara och hen missade samtalet. Föraren ringde omgående upp det missade numret men fick inget svar.

När föraren hade vänt runt fordonet vid slutet av bana 14 och började köra norrut på banan (banriktning 32), dvs. i riktning mot den banände som flygplanet startade ifrån, såg föraren flygplanet passera cirka 100–150 meter över sig. Då såg hen också att snöröjningsfordon 03 befann sig framför föraren på banan, uppskattningsvis vid halva banlängden.

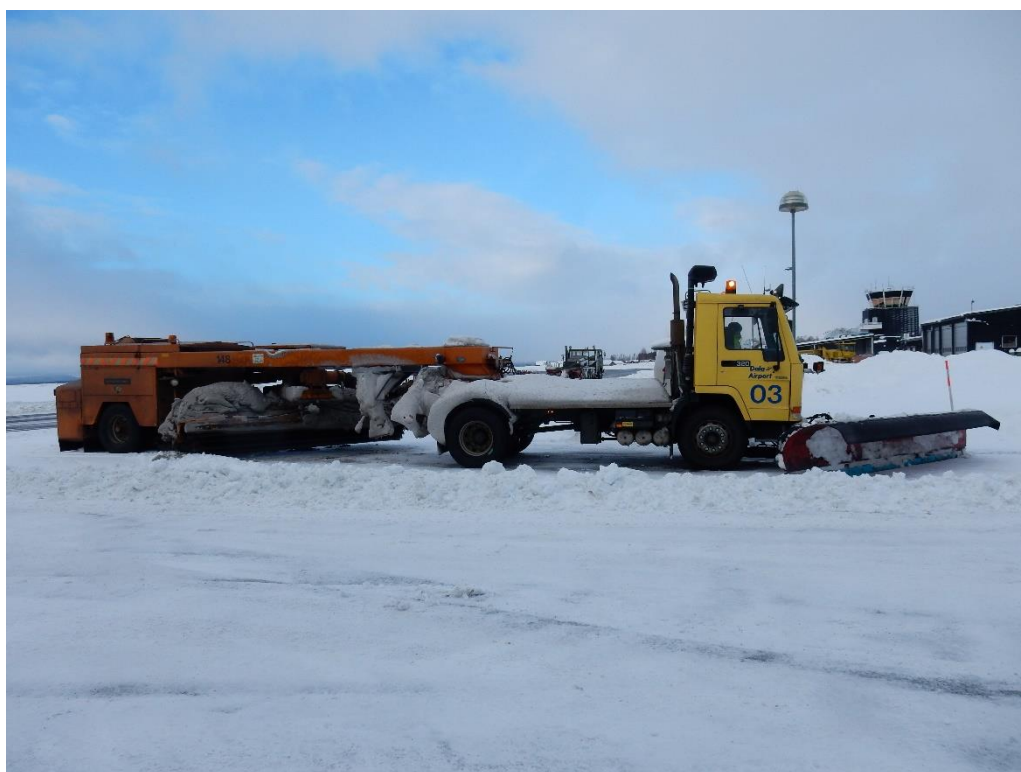
Figur 3. Snöröjningsfordon 03.

Föraren av snöröjningsfordon 03 snöröjde banan norrut (banriktning 32), dvs. i riktning mot den banände som flygplanet startade ifrån. Föraren befann sig med sitt fordon ungefär vid halva banlängden och mellan banans centrumlinje och höger bankant. Hastigheten var 30–35 km/tim.

Föraren observerade flygplanet vid början av bana 14 och kunde se flygplanets gröna och röda lampor och blinkande ljus vid vingspetsarna. Föraren blev överraskad av att flygplanet plötsligt kom närmare. Föraren skulle just göra en undanmanöver åt höger och köra av banan, men innan hen hann göra detta passerade flygplanet mycket nära över fordonet.

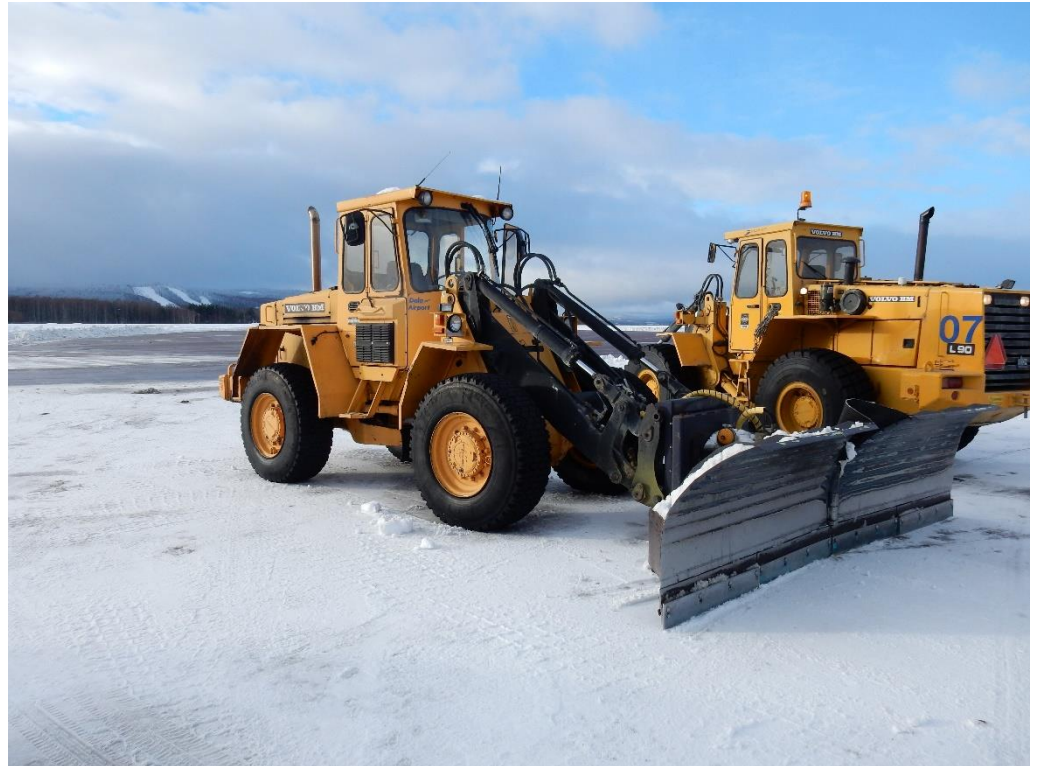
Figur 4. Snöröjningsfordon 06 närmast på bilden.

Föraren av snöröjningsfordon 06 hade över den interna radion meddelat de andra förarna att banan inte var startbar och att flygplanet måste vänta med sin start tills snöröjningen av banan var slutförd.

När flygplanet oväntat hade kört ut på banan inför start, meddelade hen dock till de andra två förarna att de skulle ploga klart sina pågående svep och sedan lämna banan för att ta en rast, och att ”flygplanet får bestämma själva vad de vill göra under eget ansvar”.

När flygplanet startade befann sig snöröjningsledaren med snöröjningsfordon 06 bakom tröskeln till bana 14 och föraren såg flygplanet inleda starten omkring 20 meter från bantröskeln. Hen kunde då se snöröjningsfordon 03 på banan och har berättat att hen blev mycket överraskad över att flygbesättningen valde att starta.

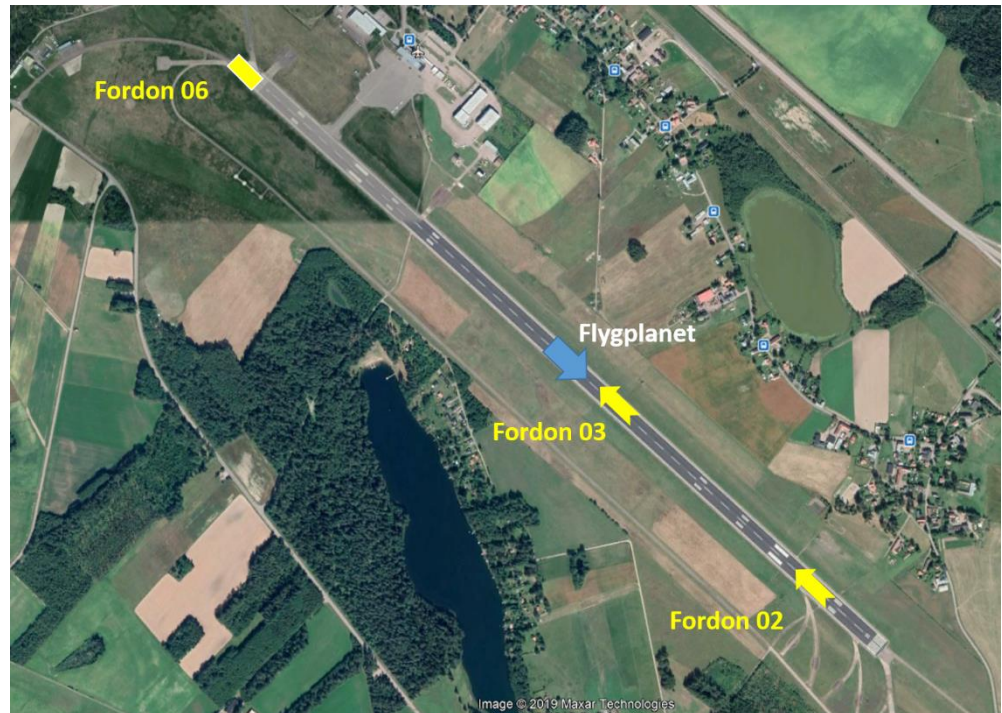
Närsituationen mellan flygplanet och snöröjningsfordon 03, dvs. det allvarligaste kollisionstillbudet, inträffade ungefär halvvägs in på rullbana 14/32 (se figur 5).

Figur 5. Flygplanets och snöröjningsfordonens positioner vid händelsen enligt vittnesuppgifter, (markeringar infogade av SHK). Bakgrundsbild Google Earth: Lantmäteritillstånd nr: Dnr R61749_190001.

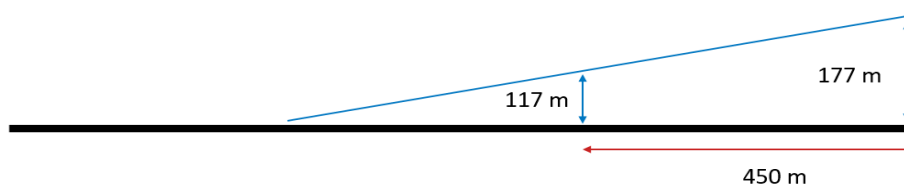
Radardata som haverikommissionen har tagit del av visar att ca 450 meter före slutet av bana 14 befann sig flygplanet på 117 meters höjd över banan och vid banslutet på 177 meters höjd över banan (se figur 6).

Figur 6. Schematisk bild som visar flygplanets höjd över banan vid den aktuella starten enligt radardata.

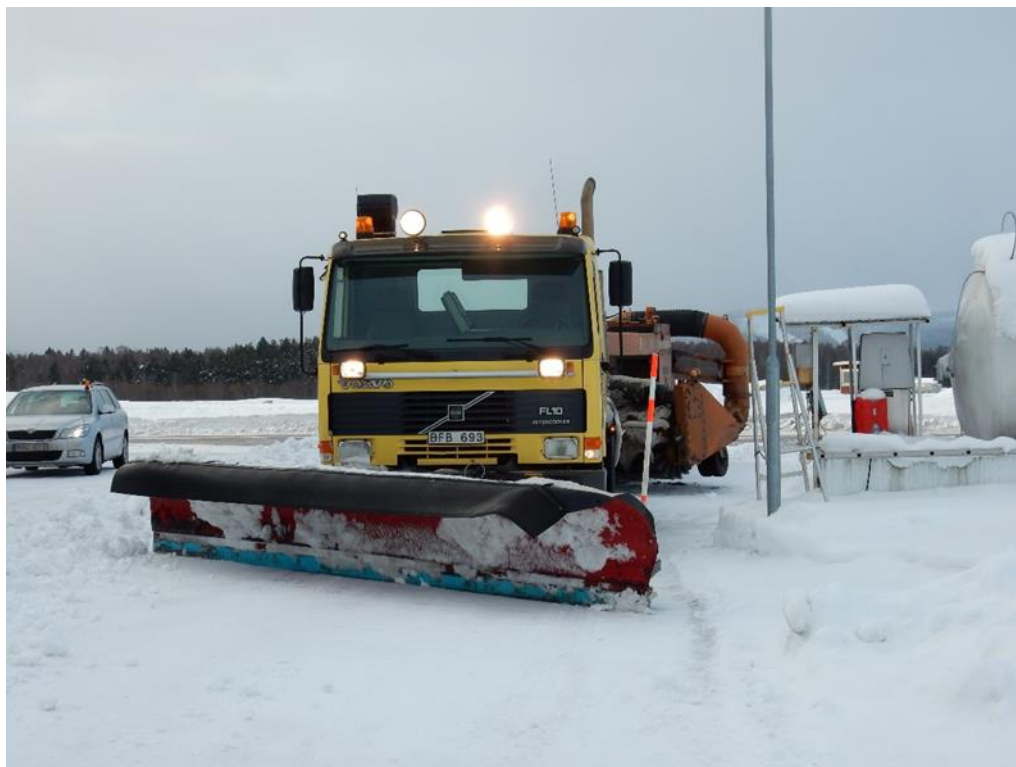
De aktuella snöröjningsfordonen var gulmålade och hade strålkastare och blinkande gula varningsljus (se figur 7). Enligt uppgift var fordonsens strålkastare och varningsljus på vid händelsen.

Figur 7. Varningsljus och strålkastare på fordon 03.
