سازمان هواپیمائی کشوری  
دفتر بررسی سوانح و حوادث

گزارش نهایی سانحه مورخه ۹۷/۱۱/۲۶ هواپیمای فوق سبک مدل

SKYETON-K10 به علامت ثبت EP-1298

شرکت کاویان پرواز شرق در حوالی شهر کاشمر

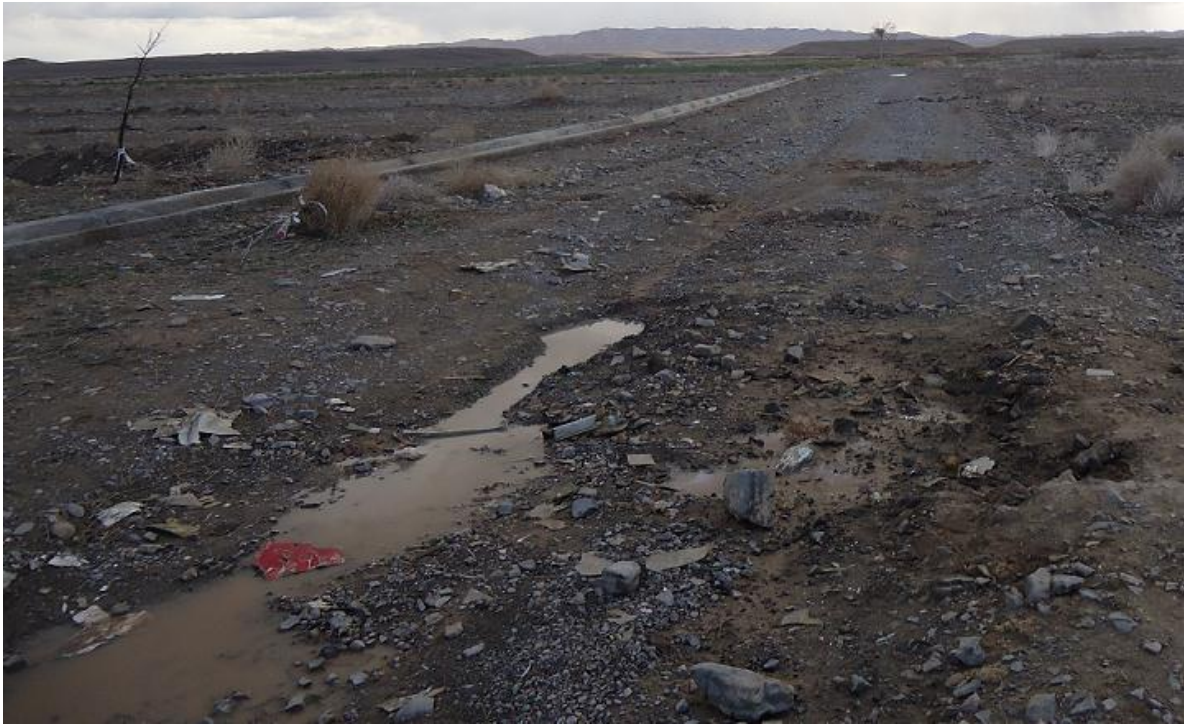
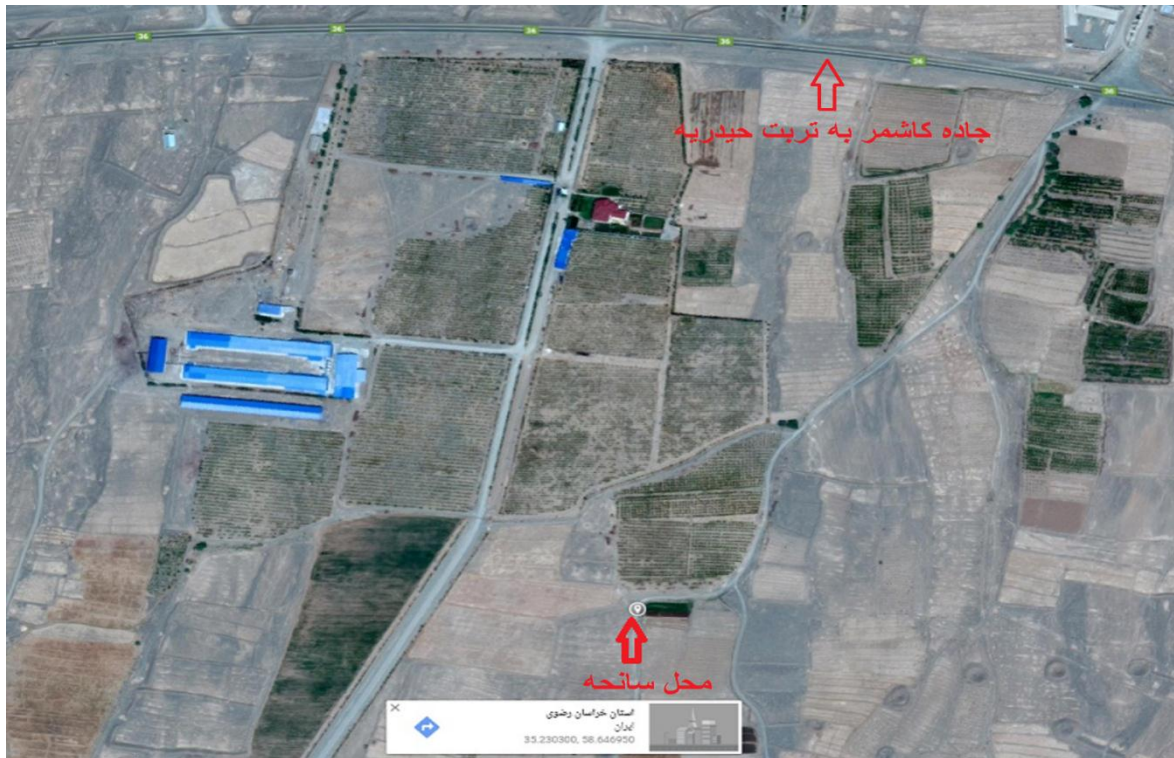
محل سقوط هواپیما در فاصله هشت ناتیکیال مایلی و خارج از فاصله تعیین شده در LOP فرودگاه کاشمر و در اراضی کشاورزی مربوط به یک مجموعه کشت و صنعت میباشد. هواپیمای سانحه دیده در اثر برخورد کاملاً از بین رفته است. پس از وقوع سانحه و با حضور نماینده دفتر بررسی سوانح، لاشه هواپیما به محل شرکت کاویان پرواز شرق در فرودگاه کاشمر منتقل گردید.

شدت و نحوه برخورد هواپیما با زمین به گونه ای بوده که نمایانگر برخورد هواپیما با سر به زمین می باشد. خرابی بخش جلوی هواپیما بسیار شدید بوده و همچنین شدت برخورد باعث شکسته شدن قسمتهای مختلف بدنه از قبیل بال ، فلپ ، دم شده است، لذا مکانیزم کنترل فرامین کاملاً از بین رفته است. هرچند بدلیل شدت صدمات وارده اظهار نظر در خصوص عملکرد صحیح فرامین کنترلی مشکل می باشد ، اما

فرامین کنترل بر روی دم هواپیمای سانحه دیده ( Rudder & Elevator ) با اعمال نیروی دست وارد شده بر روی سطوح کنترل مذکور، حرکت آزادانه داشتند.

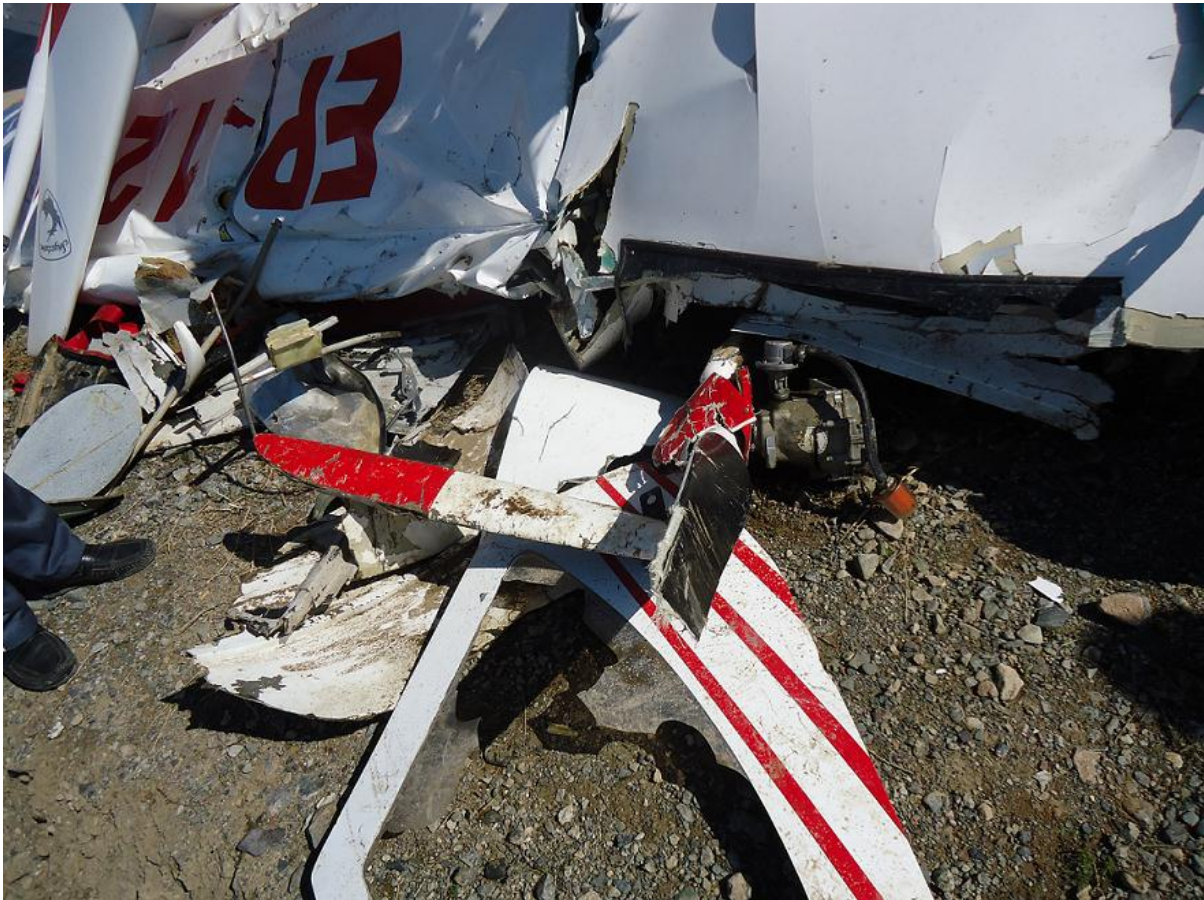
مورد دیگری که بر روی لاشه هواپیما مشاهده گردید. وضعیت ضامن چتر نجات هواپیما می باشد که در وضعیت غیر فعال قرار داشته است و بیانگر این است که خلبان احساس وضعیت اضطراری نکرده و تصمیم بر استفاده از چتر نجات نصب شده بر روی هواپیما را نداشته و یا بدلیل ارتفاع کم فرصت استفاده از آن را پیدا نکرده است.
