Unidad de Investigación de Accidentes.

Reporte No.:	A-02-2019.
Título:	Informe Final.
Matrícula:	N55500
North American T-28B	
10 de marzo 2019	
Autódromo Pedro Cofiño, El Rodeo. Departamento de Escuintla,	
Guatemala.

INFORME FINAL AERONAVE NORTH AMERICAN T-28B MATRÍCULA N55500

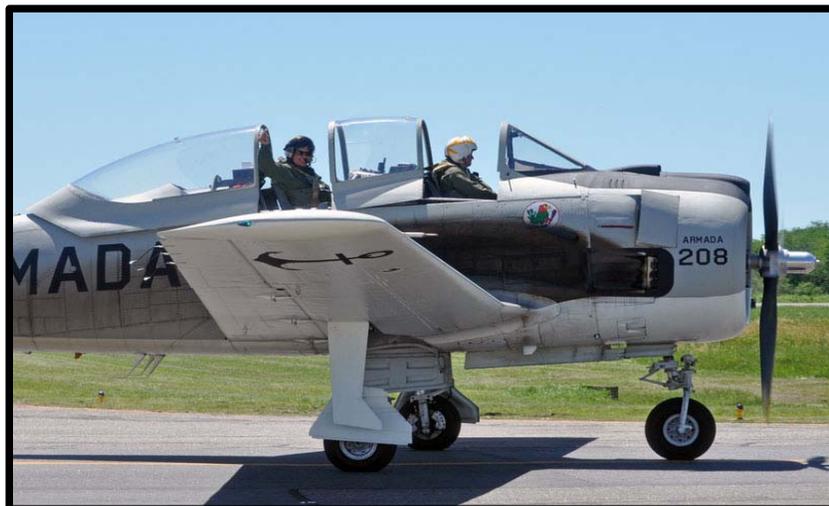
Fotografía No.: 2

Aeronave matrícula N55500 en el show aéreo Ilopango 2019.

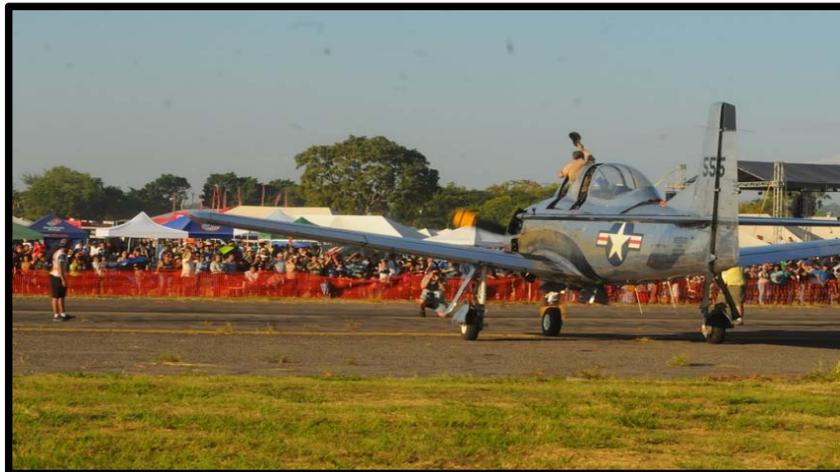
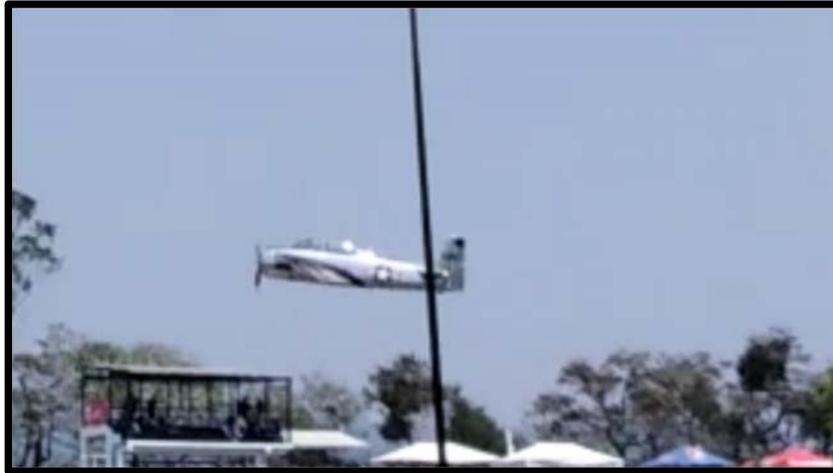
SECUENCIA DE FOTOS PREVIO AL IMPACTO CON ÁRBOLES.

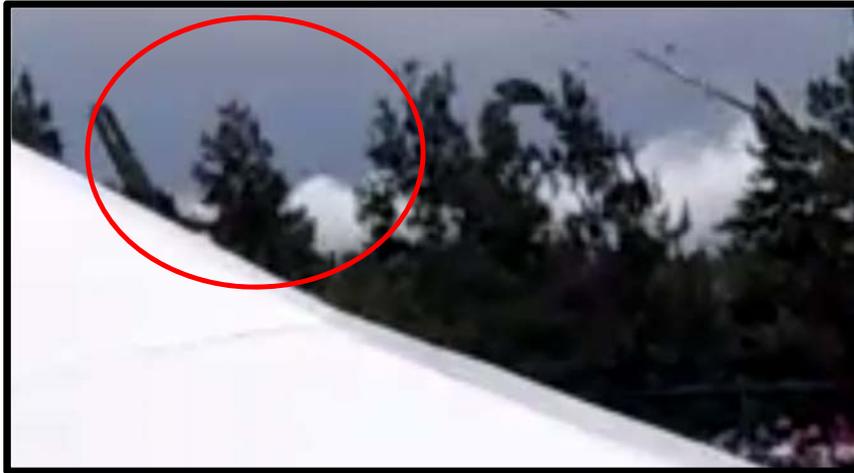
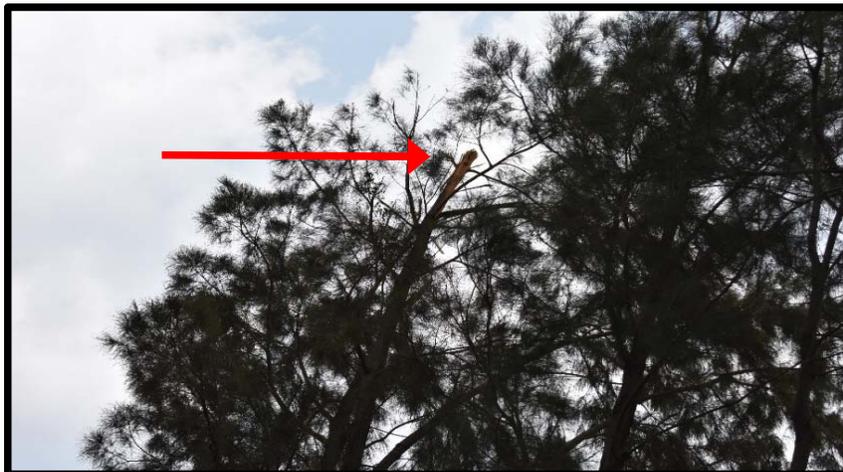
PUNTO DEL IMPACTO CONTRA ARBOLES.

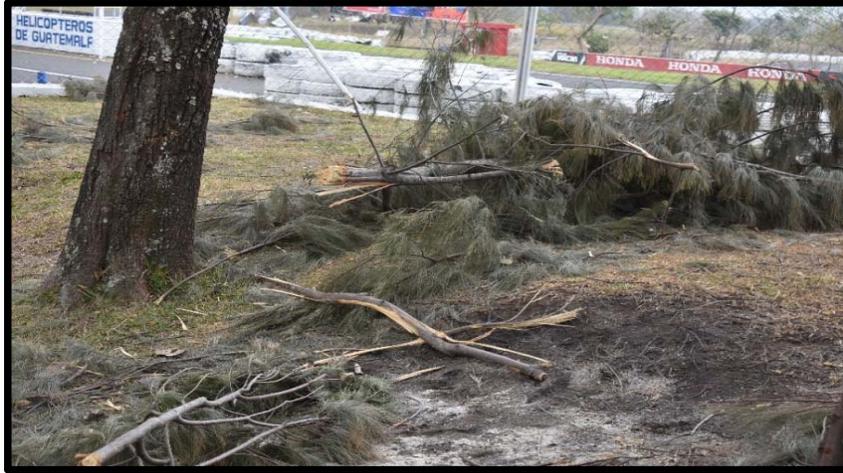
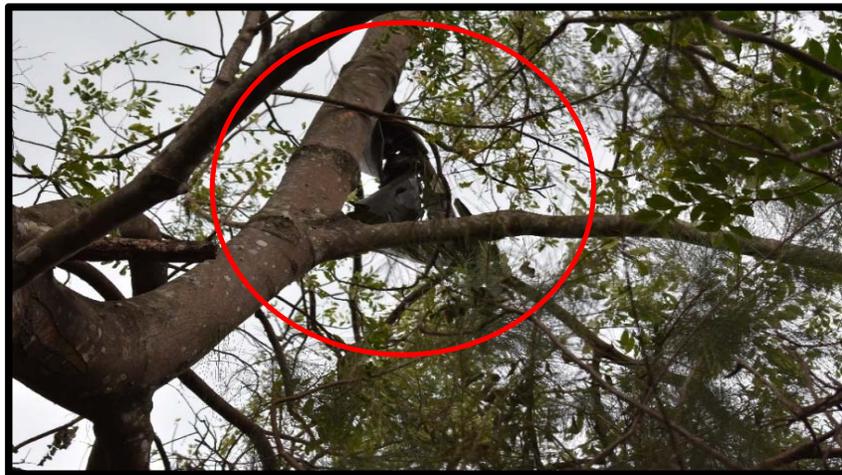
RESTOS DEL FUSELAJE ENCONTRADOS EN LOS ARBOLES.

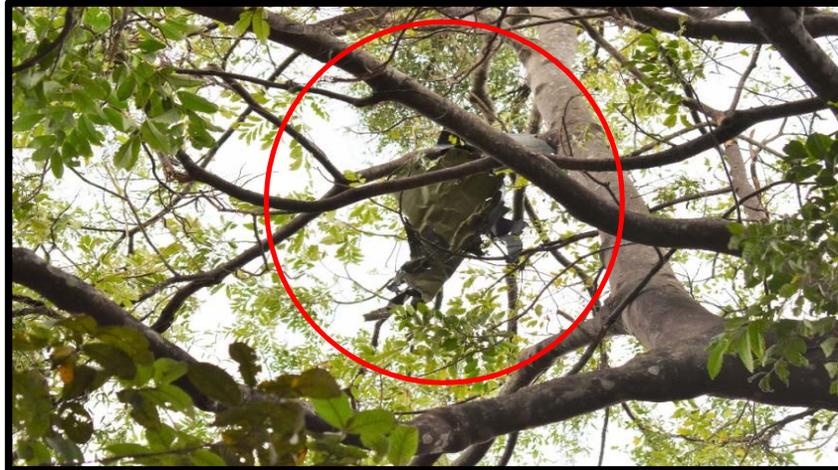
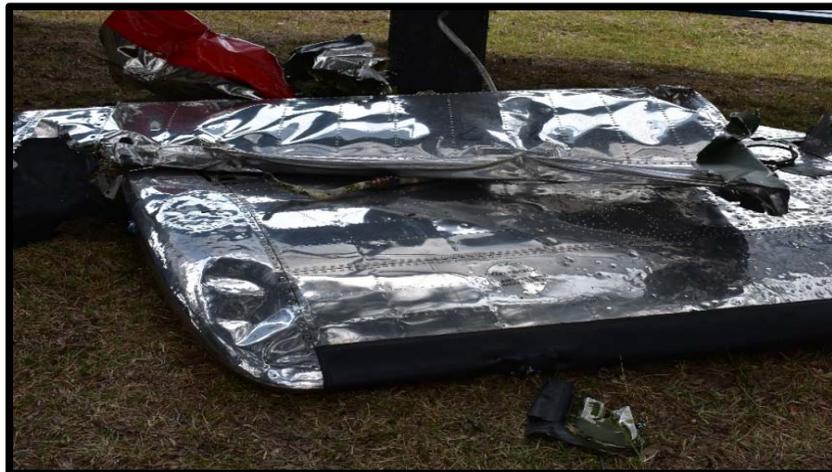
La aeronave impacta de frente con varios árboles los cuales fracturan primeramente el ala derecha y el estabilizador derecho, desprendiéndose y quedando estos cerca de los árboles, debido a la velocidad aproximadamente de 150 Km, la aeronave impacta a tierra y se destruye totalmente, quedando los restos esparcidos en una área de 180.0 Mts. cuadrados aproximadamente y del impacto destruye parte de 2 paredes que circulan el área de la Finca Barcelona.

RESTOS DE LAS ALAS O PLANOS POSTERIOR AL IMPACTO.

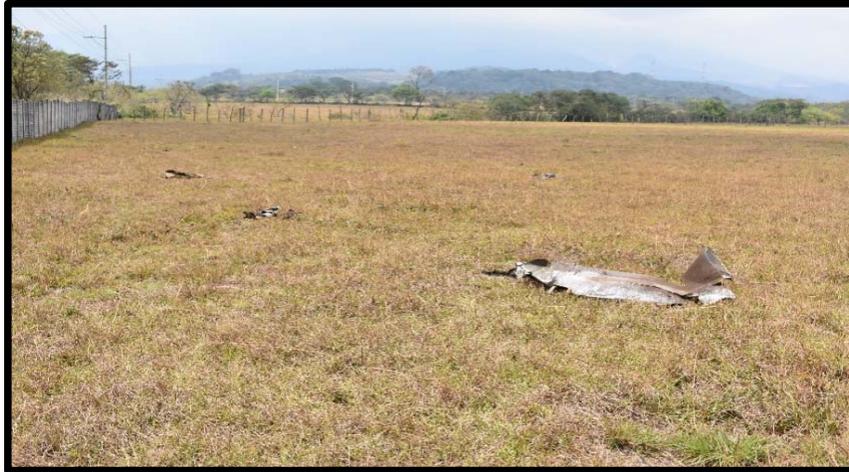
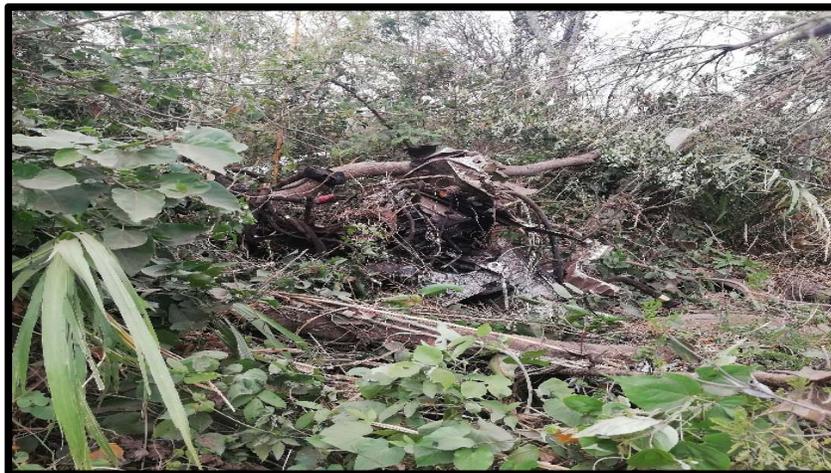
RESTOS DEL MOTOR Y HELICE.

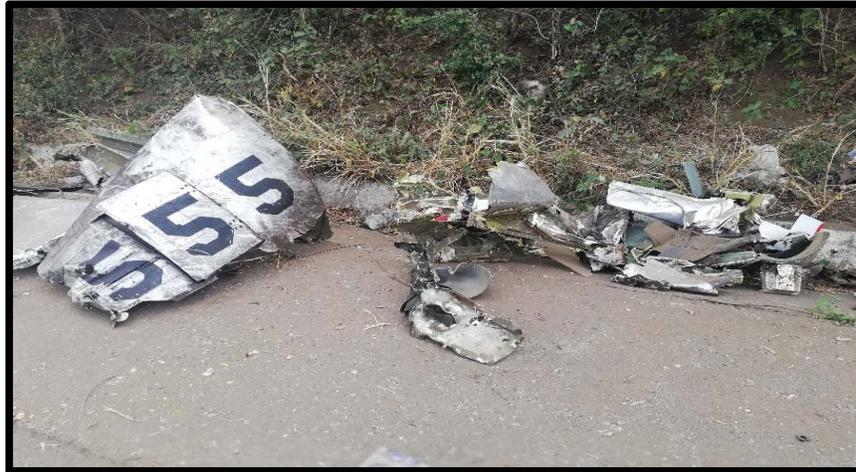
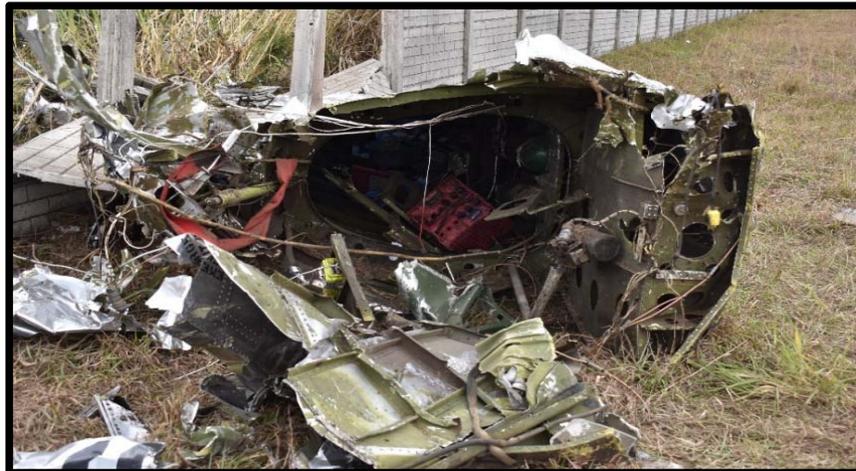
Debido a las fuerzas de desaceleración inducidas en el impacto contra los árboles y posteriormente contra el terreno, la aeronave se fragmenta completamente, los dos asientos con los tripulantes se desprenden del fuselaje completamente impactando ambos asientos aun con el piloto y pasajero contra el terreno ocasionando daños mortales a ambos.

RESTOS DEL FUSELAJE DISEMINADOS EN EL AREA DE IMPACTO

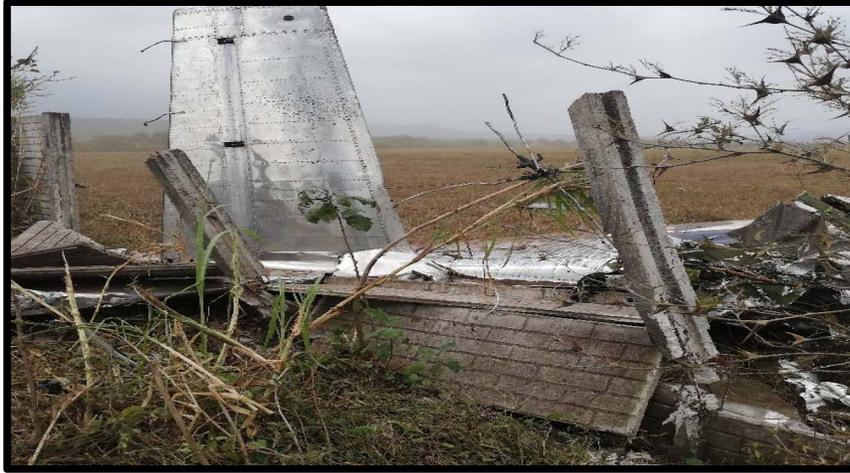
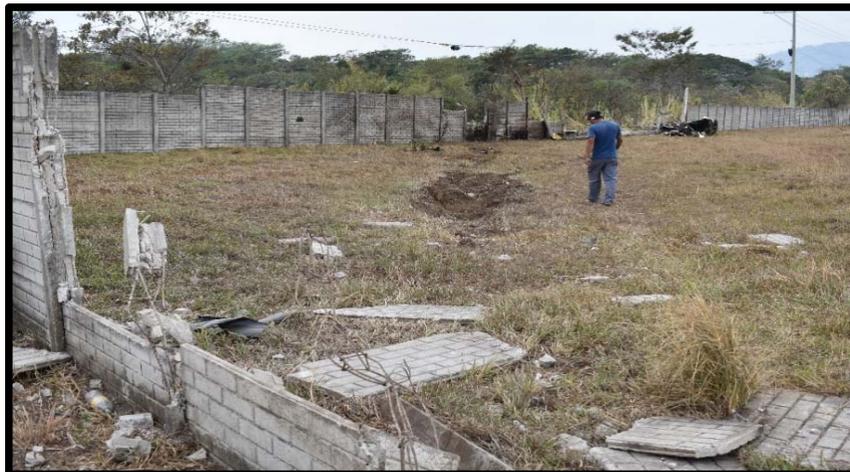
Los árboles que se encontraban frente a la senda de vuelo de la aeronave fueron quebrados desprendiéndose algunas ramas, seguidamente daño dos paredes perimetrales en un ancho aproximado de 3.0 metros por pared de la finca adyacente al autódromo.

**AREA DEL IMPACTO CONTRA PAREDES DE CONCRETO
Y SUPERFICIE DEL SUELO.**
