מידע על אירוע בטיחותי

תיק תאונה מס' 19-20

- פגיעה בקרקע (CFIT) בטיסה חקלאית -

Turbo Trush T34

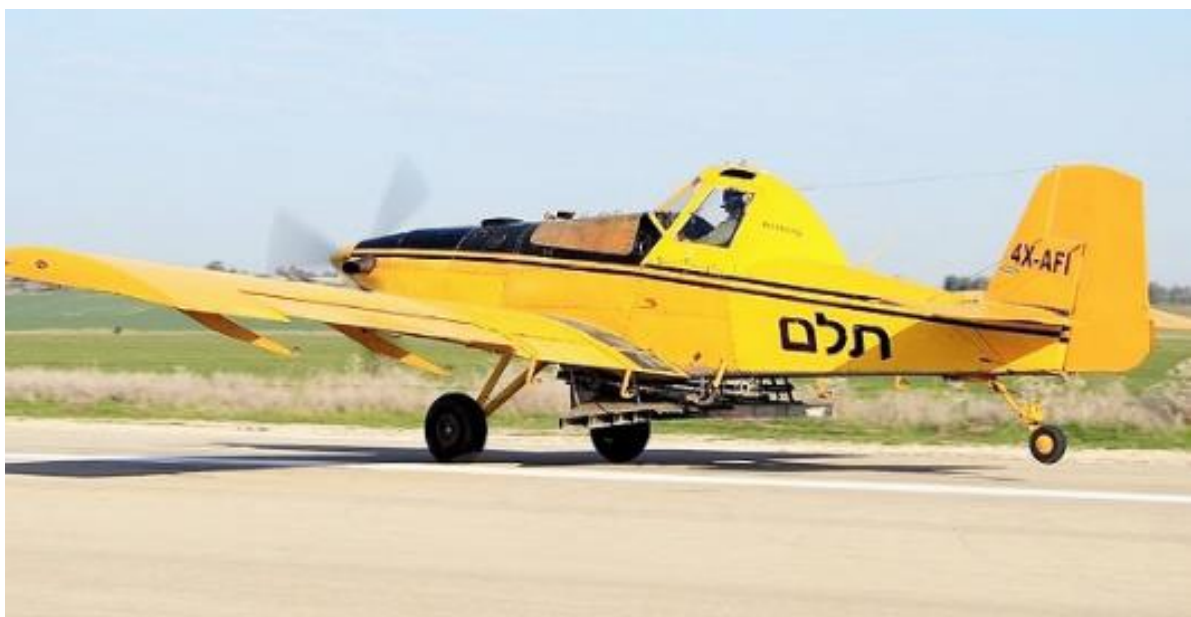
המטוס נשוא התאונה

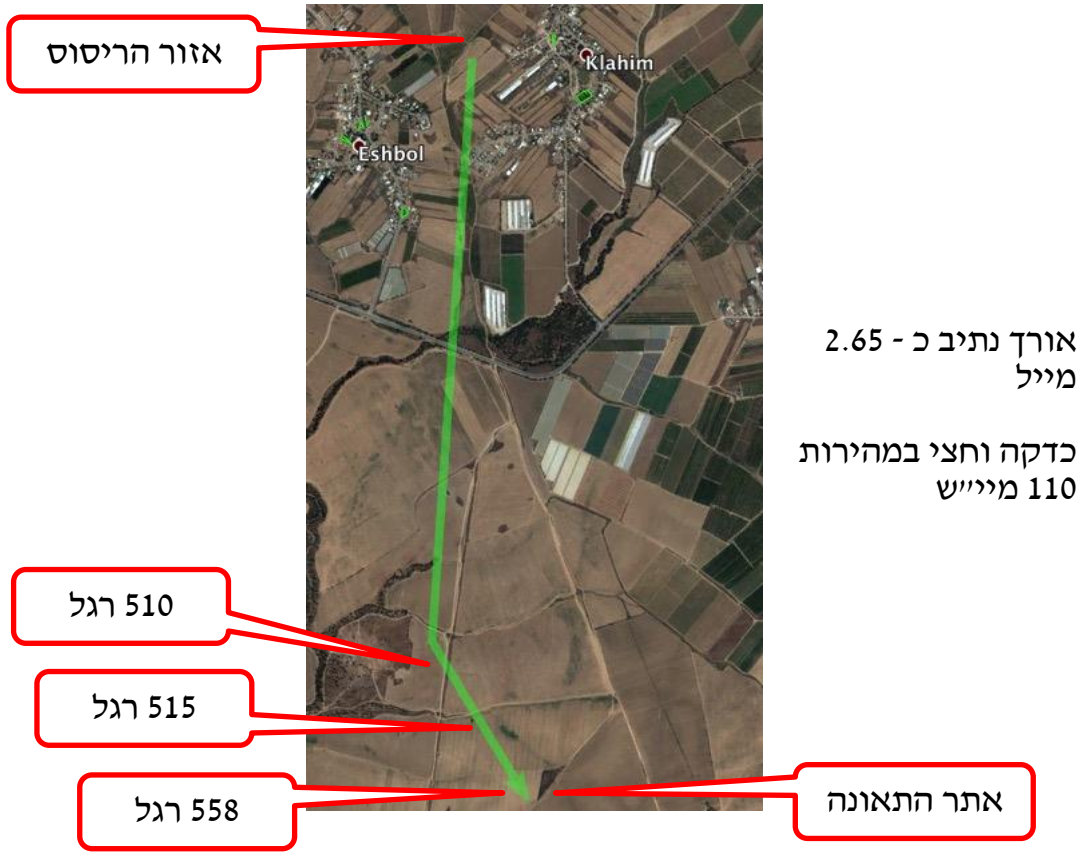
לפתע הרגשתי מכה חזקה, תוך שחול רב ואבק התרוממו לאוויר, בחזית המטוס, והבנתי שהמטוס פגע בקרקע. לאחר מספר שניות, בהן המטוס החליק קדימה על גחוני, הוא נבלם, כאשר, המנוע כבה, בינתיים, מעצמו עקב פגיעת הפרופלור בקרקע.

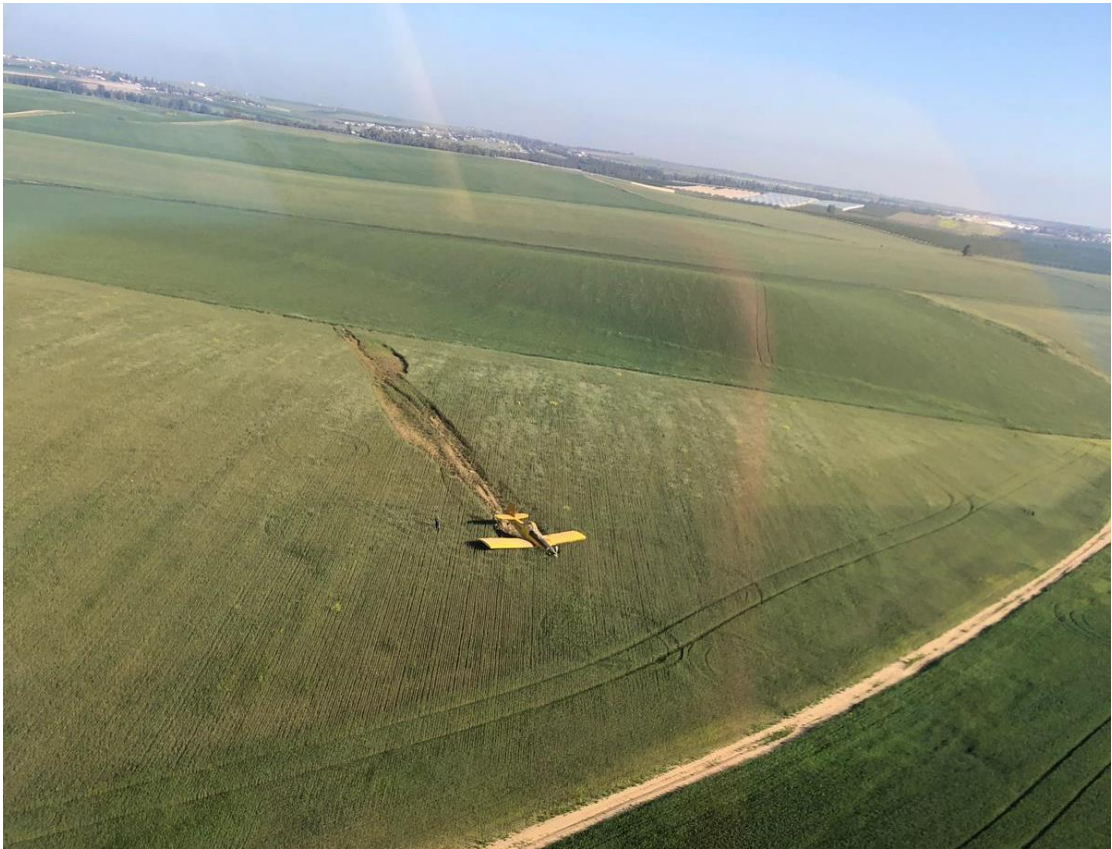
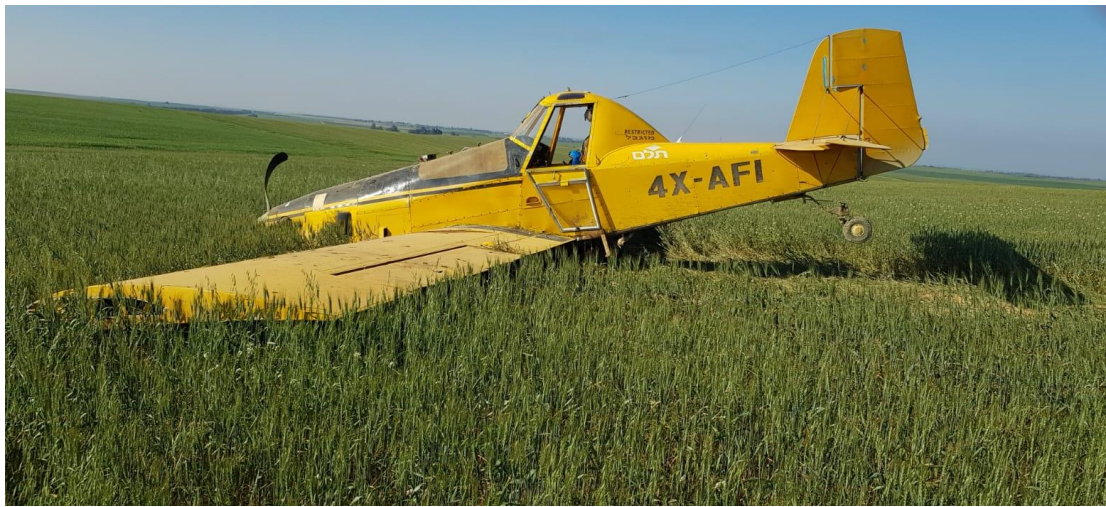
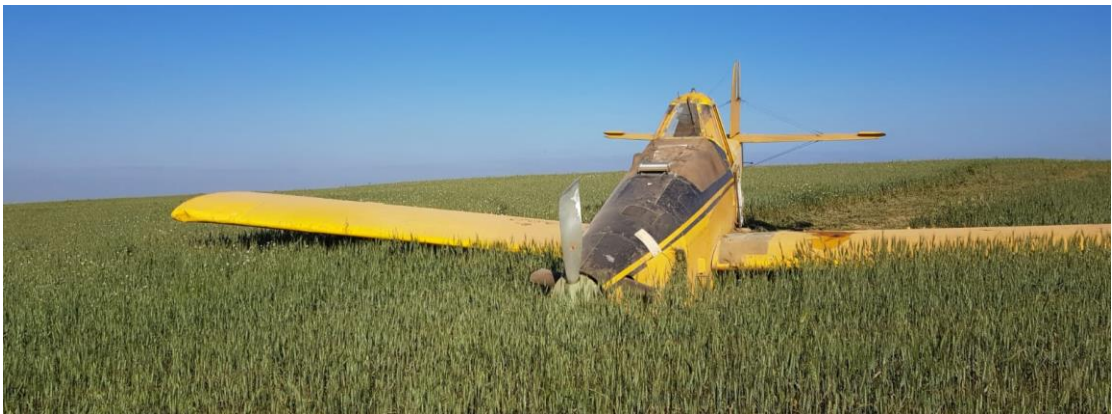
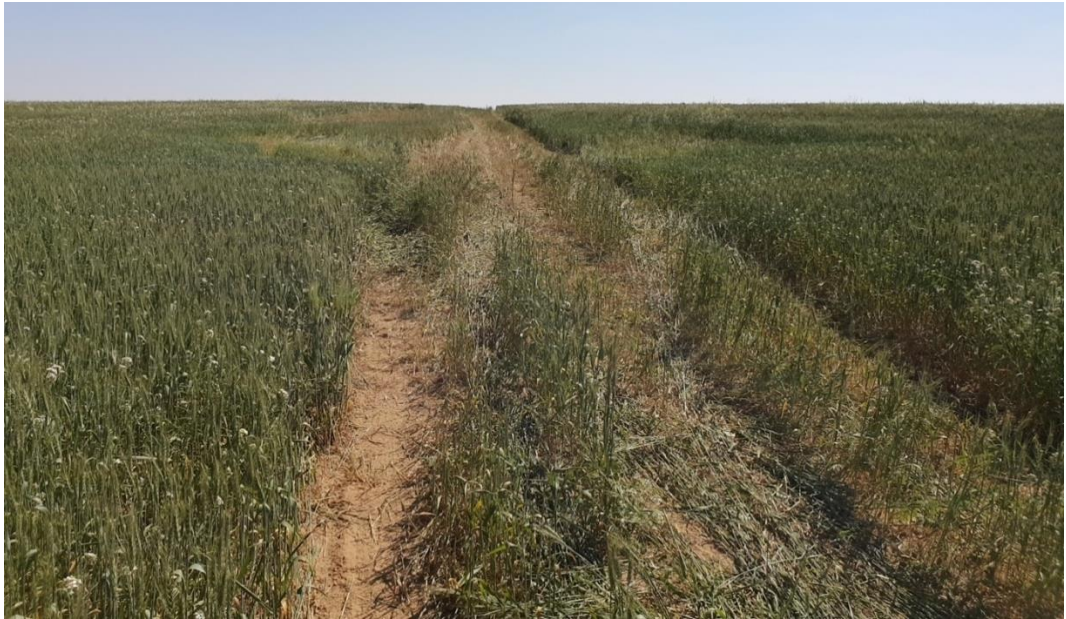
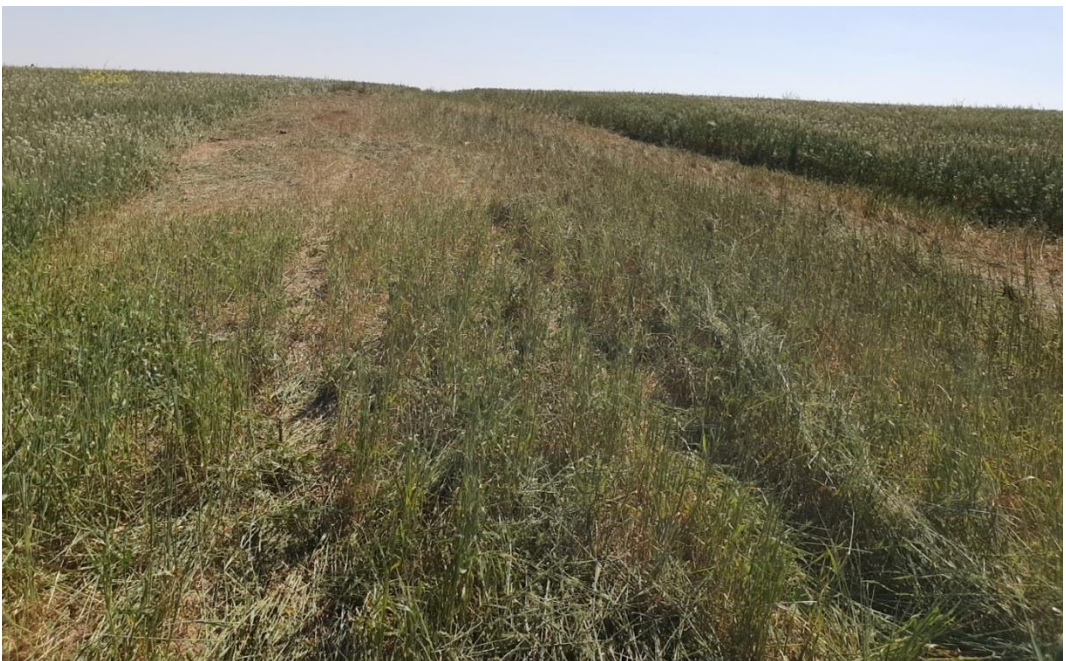
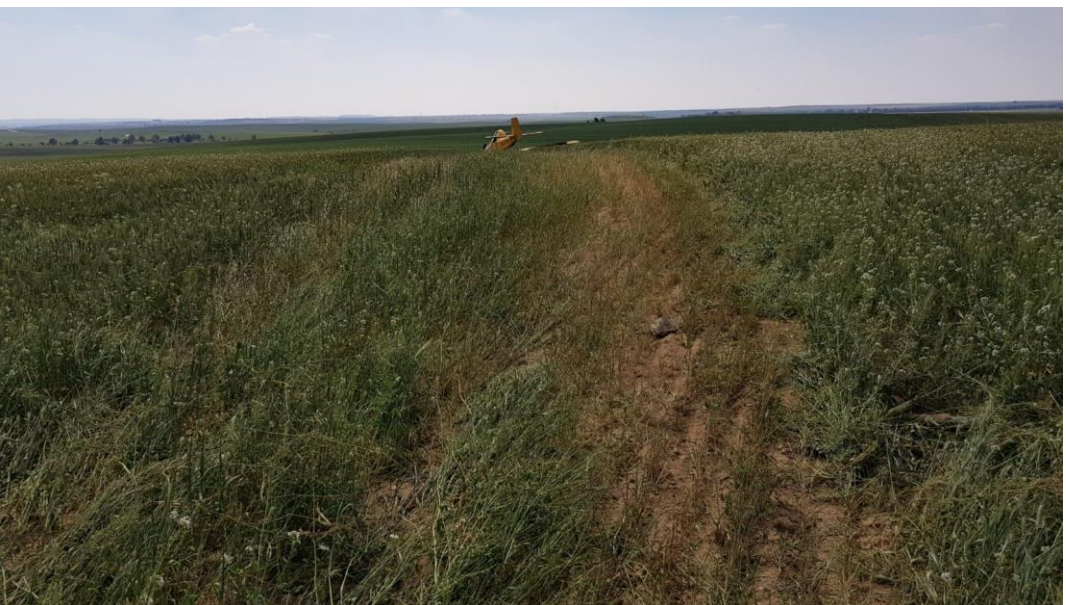
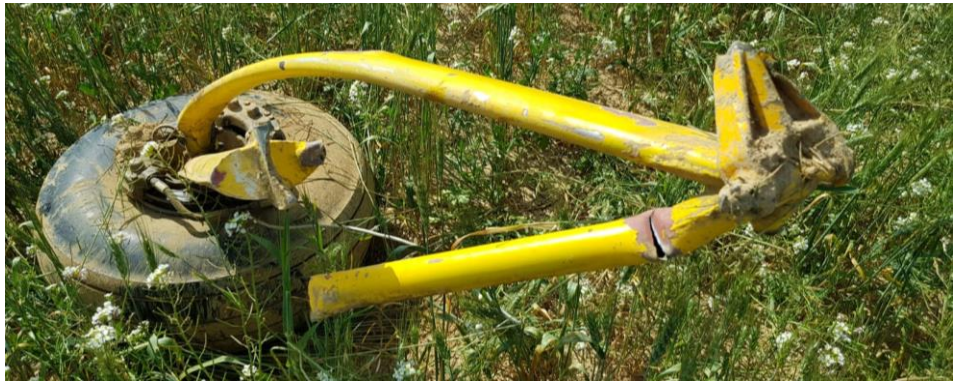
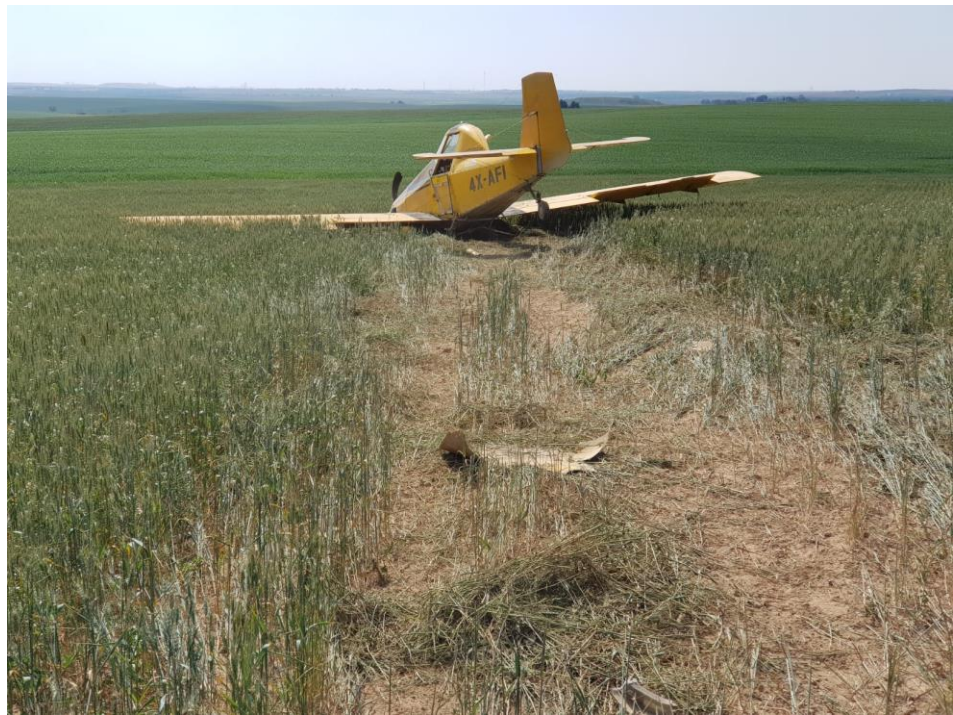
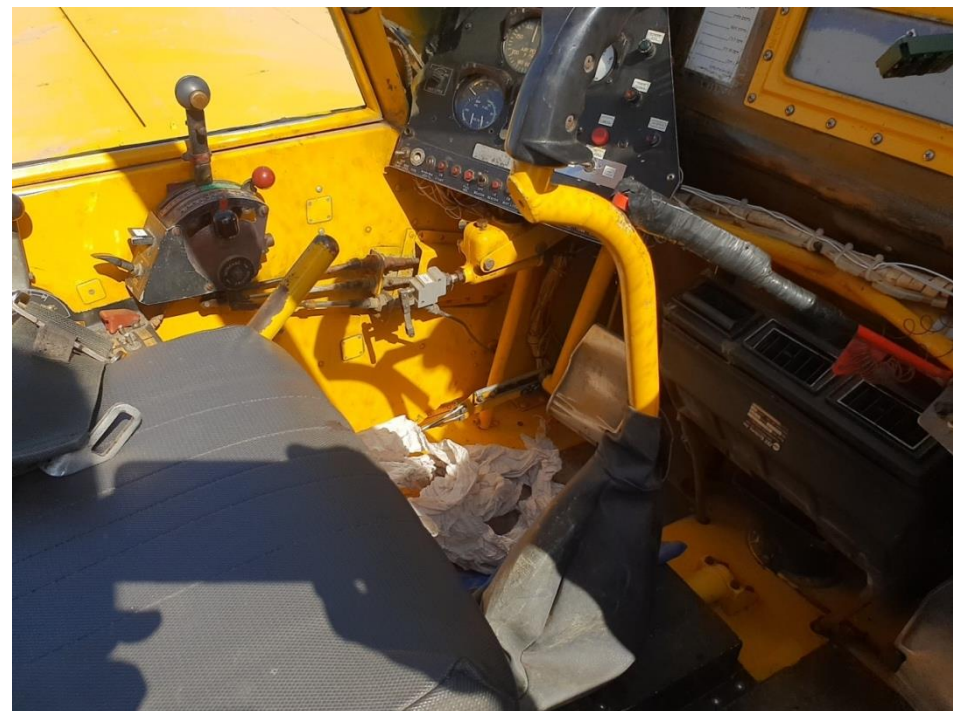
הסימנים באתר התאונה, מצביעים על כך שהמטוס פגע בקרקע, בתחילת השיפולים הצפוניים של גבעה, בעת שהיה בהנמכה מתונה עם האף למטה, תוך הטיה שמאלית קלה.

הפגיעה הראשונה בקרקע הייתה עם הפרופלור שקצה אחד מלהביו נמצא במקום ובהמשך פגעו בקרקע, כן הנסע השמאלי וקצה הכנף השמאלית שחלקיה נמצאו במקום, עם המנורה האדומה. כן הנסע השמאלי נתלש מחיבורו למטוס, מעוצמת המכה, ונזרק קדימה ושמאלה למרחק של 80 מטרים.

הממצאים בשטח מלמדים, כי בסבירות גבוהה, המטוס פגע בקרקע תוך תחילת גלגול ימינה והרמת אף, למרות שפגע בפועל עם אף נמוך והטיה שמאלית קלה – מלמד, כי המטוס היה בתחילת תמרון היחלצות, בגובה נמוך מאד שלא הספיק להשלים את ההיחלצות. כתוצאה מכך, לאחר הפגיעה הראשונית בקרקע, המטוס ניתר למרחק קצר באוויר, תוך שכן הנסע שניתק הועף בכיוון המשיק והחוצה והמטוס חזר אל הקרקע, החליק עשרות מטרים במעלה הגבעה עד שנעצר במורד הנגדי. המרחק בין נקודת הפגיעה הראשונה לבין נקודת העצירה – 175 מטרים.
