航空器事故/事故征候 及其他不安全事件调查报告

事件类型：偏出跑道

航空器信息：Calidus/B-70TS

2018年11月16日河北宇泰九州通航 Calidus/B-70TS号飞机偏出跑道事件调查报告

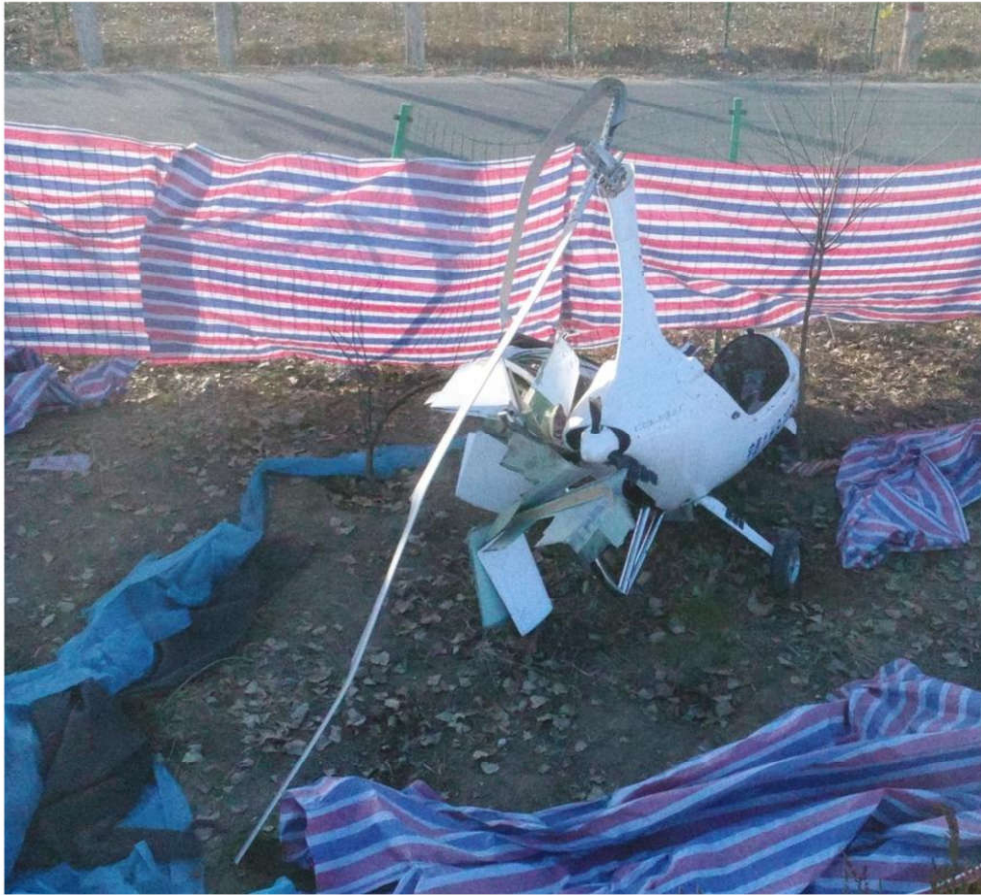
机身结构变形，机头处有长约 30CM、高约 10CM 的洞；驾驶舱保护盖玻璃完全碎裂；飞机一片旋翼桨叶自翼根二分之一处折断，留在机身的剩余部分 180° 弯曲；前起落架脱落，左主起落架根部开裂；三片螺旋桨桨叶自根部三分之一处断裂；飞机龙骨管 90 度向上弯曲，大部分蒙皮变形开裂，平尾与方向舵严重变形。

图 1: 整体损坏情况

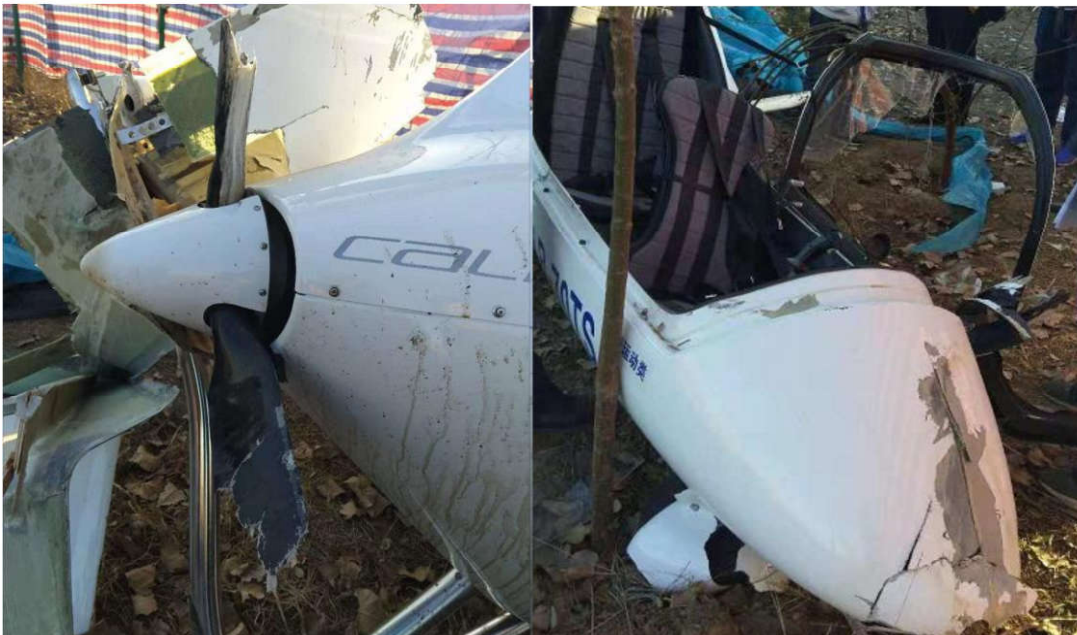
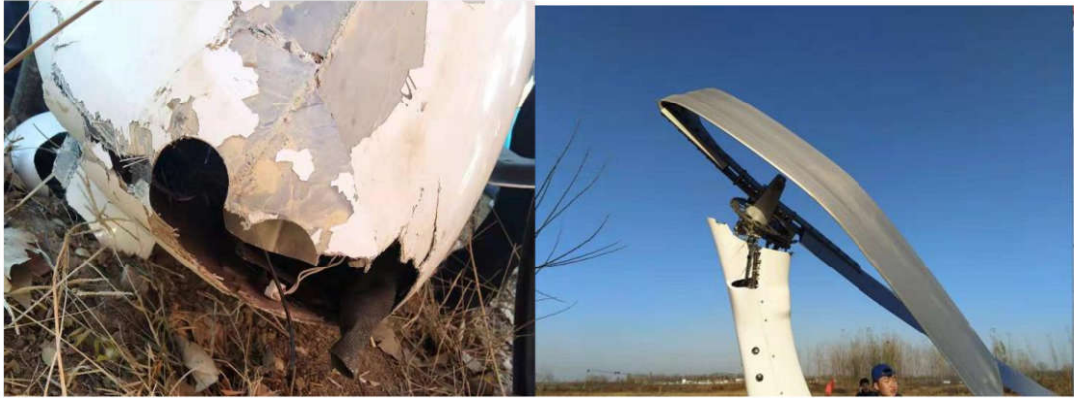
图 2：局部损坏情况

事发地点位于临时起降场内，周边地势平坦。现场勘察发现，距离跑道最近的地面有一浅坑在其它散落部件划痕之前，判断为该飞机底部的龙骨管后部触地的位置；浅坑左前方地面有明显划痕，划痕处可见喷漆涂层状物质，与旋翼桨叶受损部位对比一致，可判定为旋翼桨叶打地处；机体残骸位于临时起降场内跑道西侧，距离跑道中心线约4.9M，驾驶舱保护盖玻璃从机身脱落，散落在机身周围，可判断为旋翼桨叶打地后发生侧翻，在地面滑行过程中机体变形所致；该飞机龙骨管垂直向上弯曲，三片螺旋桨桨叶从距桨根部三分之一处断裂，尾部水平安定面和方向舵向上弯曲，平尾与方向舵形状基本破坏，根据机身设计构造与损坏情况综合推断为飞机龙骨管触地后向上弯曲与尾部螺旋桨相撞、螺旋桨桨叶断裂，进而造成平尾与方向舵的变形损坏。

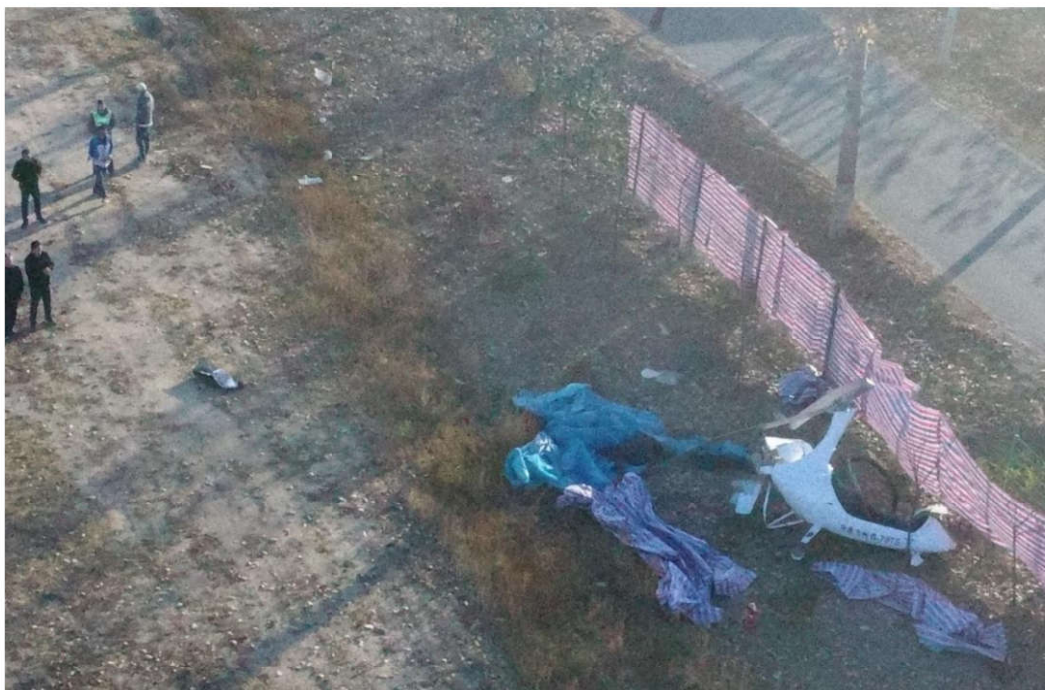
主残骸位于临时起降场围界内，跑道西侧，距北跑道端 150 米，距离跑道边 4.9 米。机身周边散落螺旋桨、旋翼桨叶残片，驾驶舱保护盖玻璃从机身脱落，散落在机身周围。

图 3：残骸分布情况
